## 第 3 章 施 工

## 3.1 施工の概要

図 3-1 アザメの瀬 自然再生事業計画図

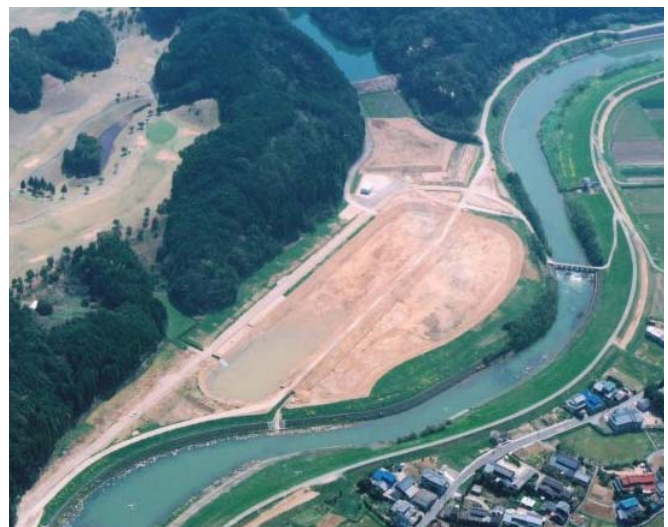
一次掘削後のアザメの瀬（平成 15 年 5 月 21 日）

アザメの瀬では最終形まで一気に掘削せず、地盤や湧水の状況を見ながら段階的に掘削を進めている。まず平成 14 年 10 月頃から田んぼの表土の除去を始め、12 月頃から一次掘削として標高 3.5m まで地盤を掘り下げる工事に着手した。

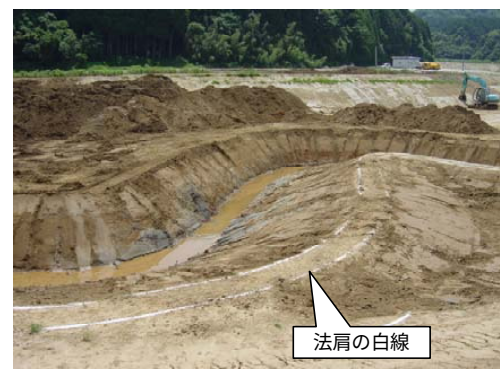
法肩の白線

白線を引いて手探りでクリークを掘削

一番苦勞した点は、クリークの詳細な工事図面が無く、当時の島谷所長が白線で引いたクリークの法肩のラインを目印に掘り下げていったのが一番苦勞した。また、工事図面の通りにクリークを掘って行っただが、法面勾配が緩かったため、曲がり大きい箇所は法肩通しがぶつかって図面通りに掘れず、現地で見直さなければいけなかった。

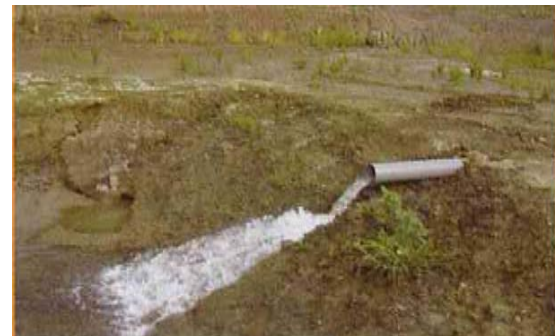
ため池からクリークへの導水

平成 15 年度はクリーク、三日月湖（大・中・小）の掘削が主な工事だった。クリークは T.P.2.0m まで掘り下げたが、湧水程度で水が流れていなかったの、ため池からの導水管を設置した。また、クリーク出口の護岸を壊して松浦川とクリークをつなぎ、大型土のうで塞いだ。出立式（平成 15 年 6 月 29 日）でこの土のうを外し、クリークに水を引き入れた。

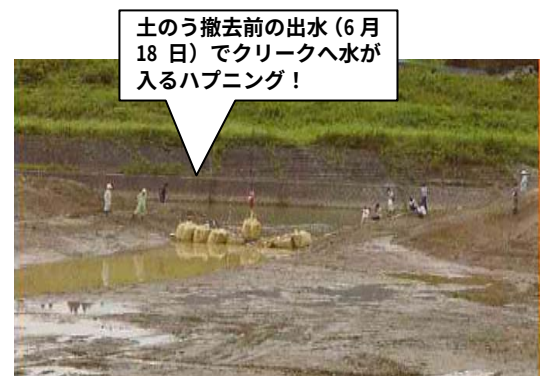
土のう撤去前の出水（6月18日）でクリークへ水が入るハブニング！

土のうの撤去（平成 15 年 6 月 29 日）

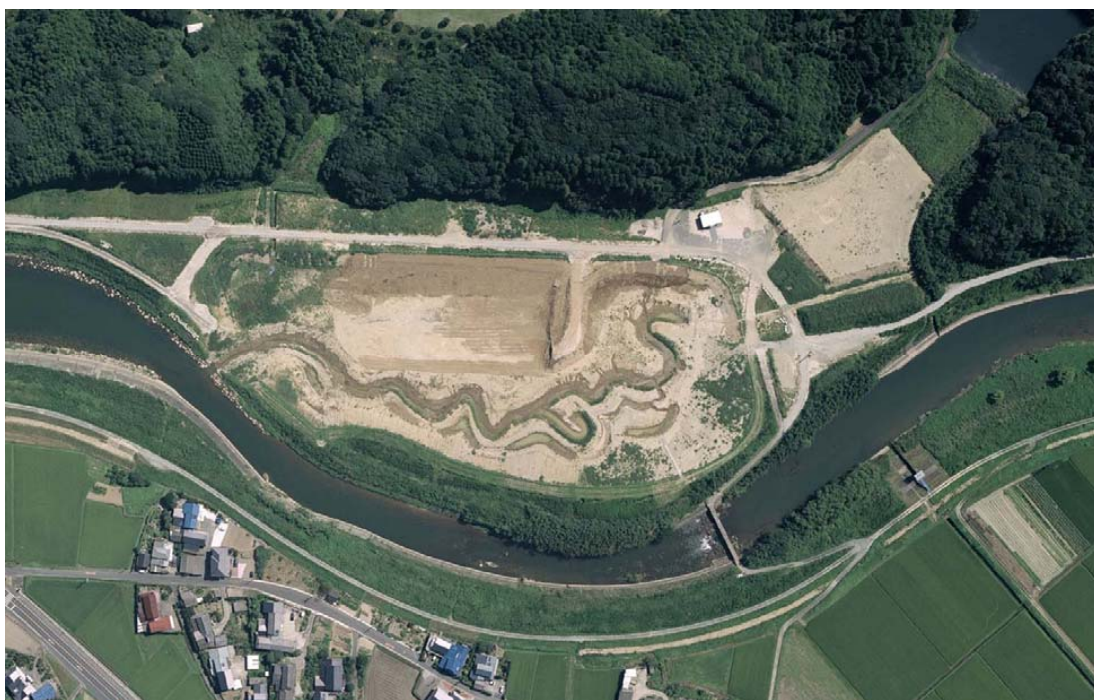
アザメの瀬のクリーク掘削中の状況（平成 15 年 9 月）

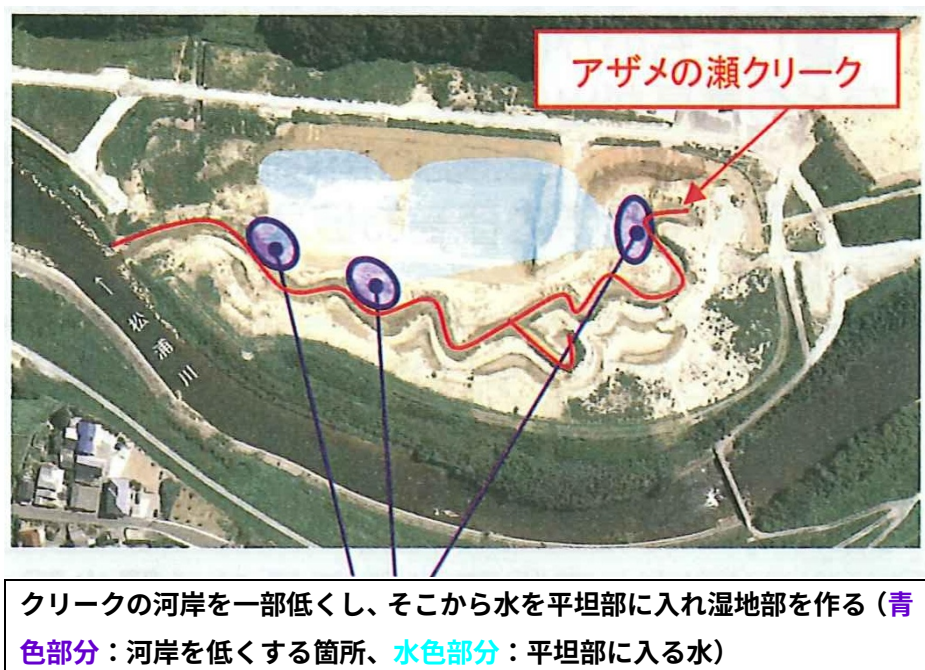
図 3-6 湿地部を維持するための方法（検討会意見）

また、湿地部の環境を維持するために、クリークの河岸を一部低くすることで、水が周囲の湿地部に導入しやすくなるという案も検討会の中で提案された。

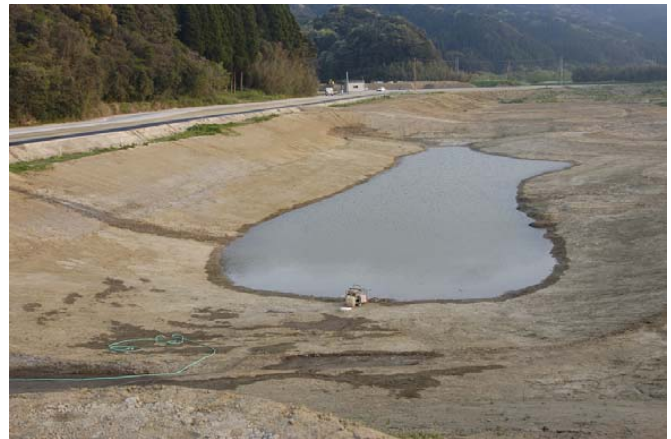
掘削直後の下池（平成 16 年 4 月 14 日）

平成 15 年度は下池を完成形の T.P.2.0m まで掘り下げた。また、上池は暫定で T.P.2.5m まで地盤全体を掘り下げた。その他展望広場の造成、町道の山側への付替、クリーク法面への覆土（シードバンク）等を行った。

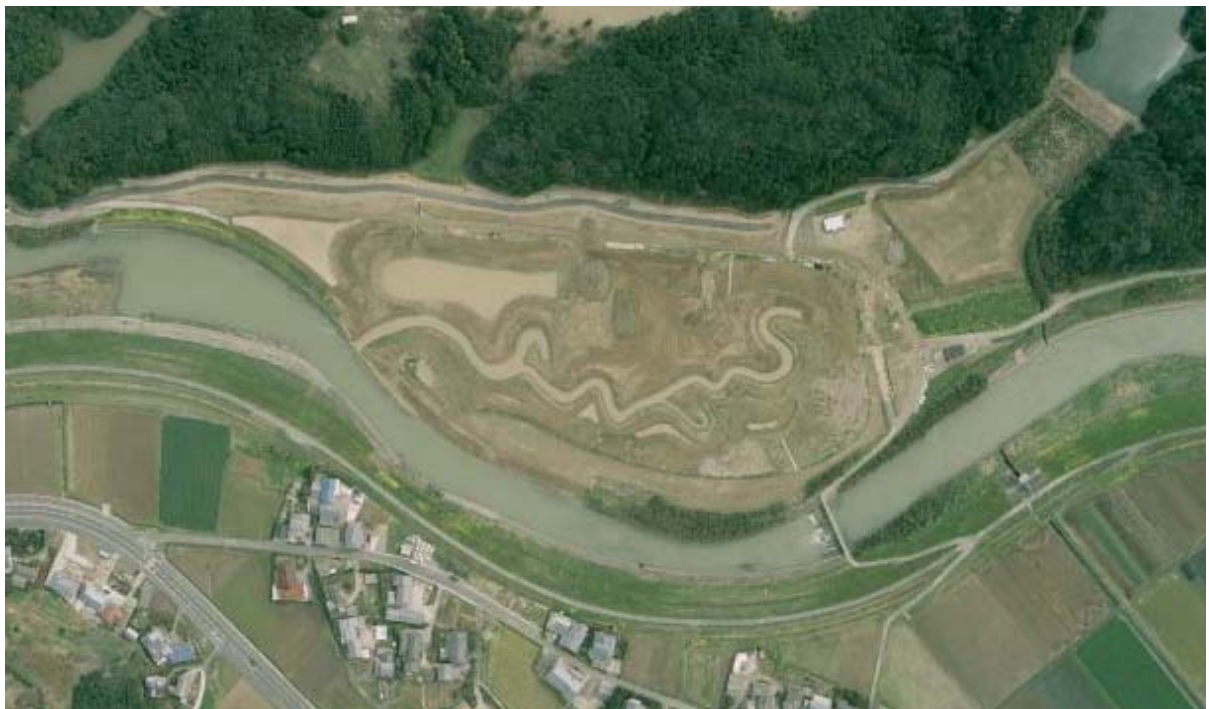
**アザメの瀬の一次掘削完了後の状況（平成 16 年 3 月）**

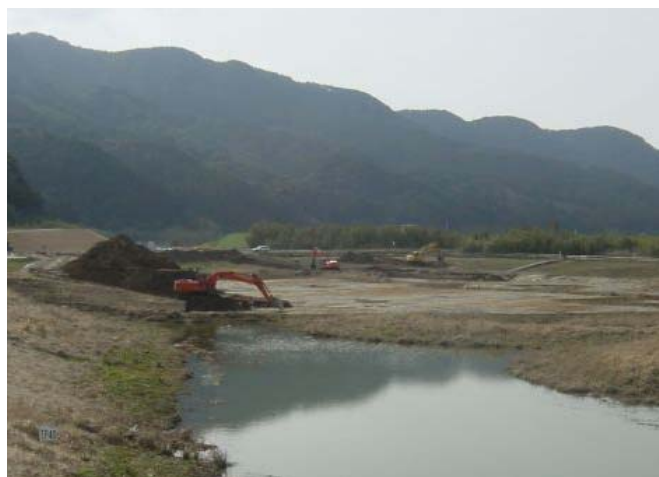
掘削中の上池予定地（平成 17 年 2 月 23 日）

上池周辺の地盤高を T.P.2.5m、棚田とトンボ池の周辺を T.P.6.0m まで掘り下げた。上池の完成形までの掘削と湿地の造成までは実施していない。また、アザメの瀬自然環境学習センター上流側の道路の舗装を実施した。

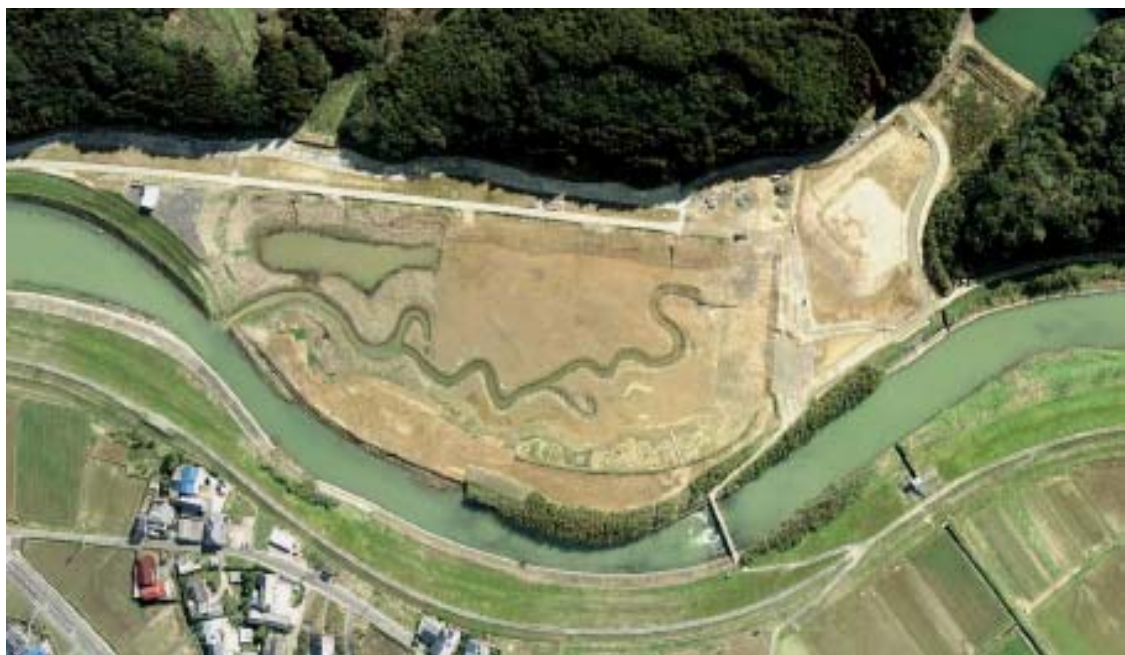
アザメの瀬の二次掘削完了後の状況（平成 17 年 3 月）

上池予定地周辺については、平成 15 年度の 1 次掘削の結果を元に、平成 16 年度に中間分析を行い、平成 16 年 12 月から 17 年 3 月にかけて、T.P.2.5m まで 2 次掘削として地盤全体の掘り下げを行った。この時点では下池の最終的な形状は決まっておらず、下池の植生遷移などを考慮しながら、平成 17 年度の設計変更を受けて、最終的な形状が決定することになる。

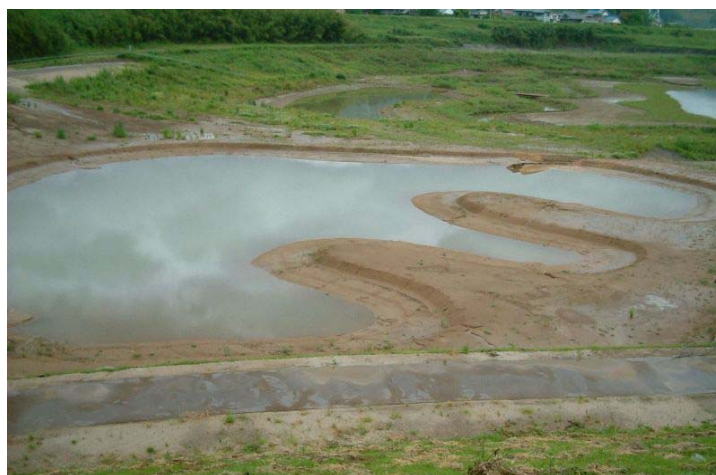
施工直後のトンボ池（平成 18 年 5 月 26 日）

このため図 3-10 に示すように 4 つの池が一つになった現在の形状に変更した。

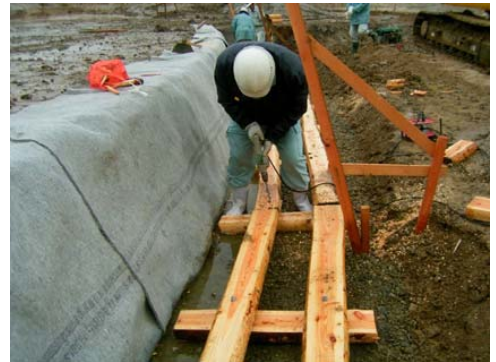
梯子土台の設置（平成 17 年 12 月 23 日）

柵田の施工箇所については、粘性土が広範囲に分布しており、**石積み施工はコンクリート基礎を用いると割れて不等沈下を起こすことが懸念**された。当時の名護屋城博物館の学芸課長に相談に行き、そのアドバイスに基づき、当初計画のコンクリート基礎から現在ではあまり見かけられない**梯子土台という基礎に変更**した。

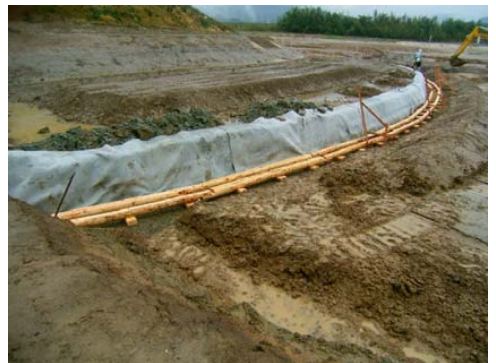
基礎の設置完了（平成 17 年 12 月 23 日）

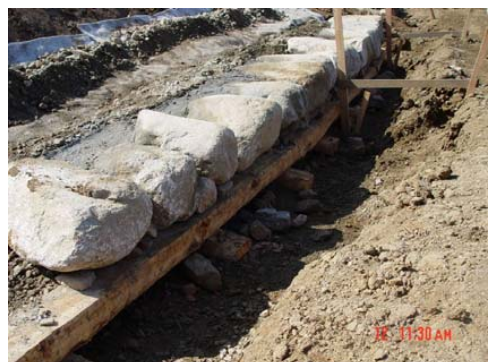
石積みの設置（平成 18 年 1 月 12 日）

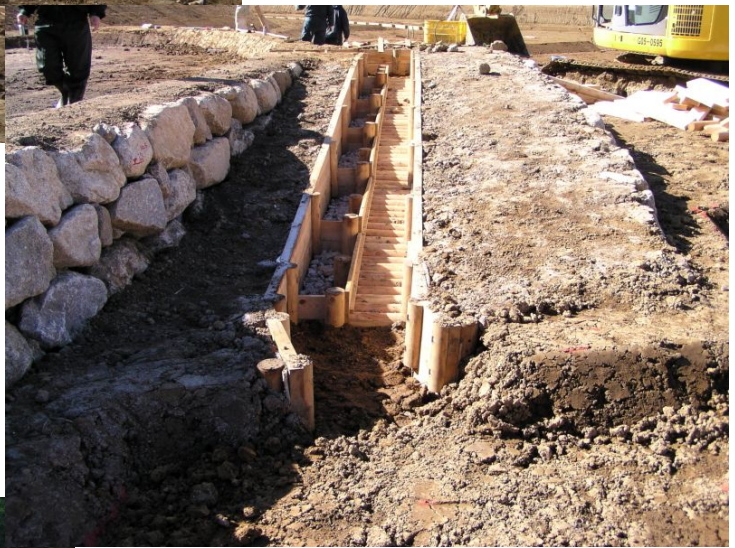
水田魚道の工事状況（平成 18 年 2 月 2 日）

最終的に棚田とクリークの連続性（ネットワーク）を確保するために、棚田とクリーク、棚田と棚田、トンボ池とクリークをつなぐ水田魚道を設置し、ドジョウやナマズの産卵の場を創出することとなった。

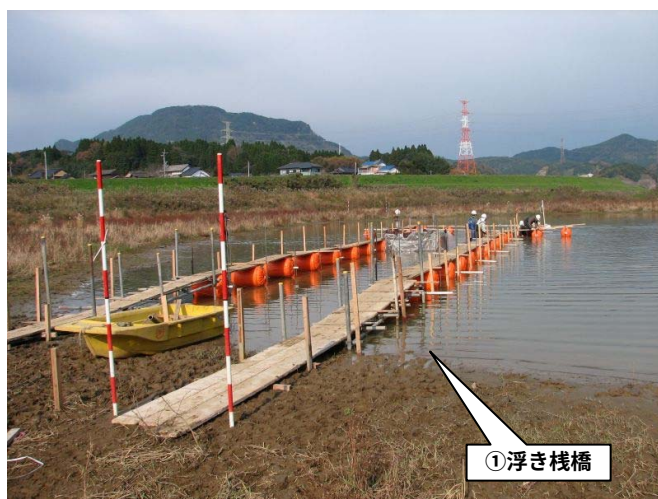
浮き栈橋の設置（平成 18 年 12 月 5 日）

①浮き栈橋と単管で足場を確保して陸上から観察デッキの基礎を設置、②単管の足場を利用した簡易索道の設置と杭打ち機材の運搬、③杭芯

ズレを防止するためのガイド用の角鋼管の使用、などである。①によって足場が安定し、②によって重い機材を自由に運べ、③によって視界が悪い水中で正確に杭を貫入することが出来た。

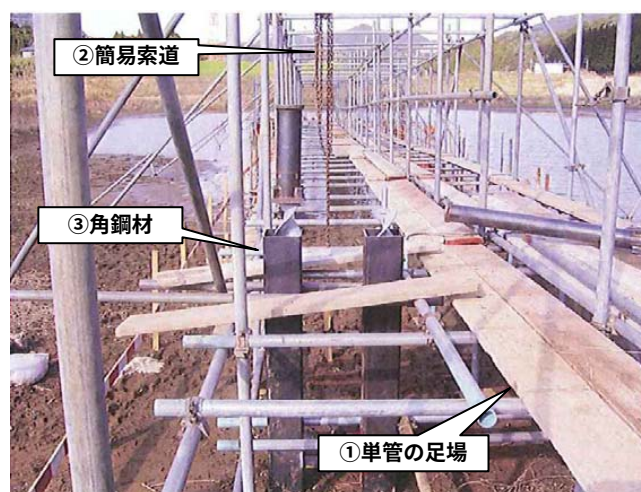
単管の足場・索道・角鋼管による工夫（平成 19 年 1 月）

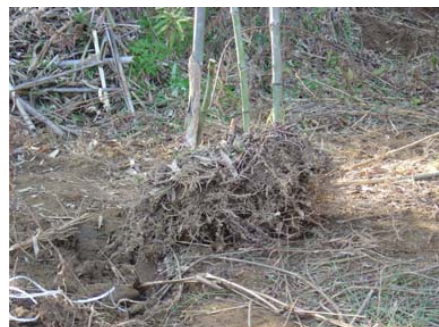
竹の根回し（平成 20 年 2 月）

### ●ステップ1：既存の竹林から土と根が付いた状態で数本まとめて採取

- ・竹の根は 30cm ぐらいの深さで、横方向に広がる。
- ・護岸の近くに移植すると根の広がりにより護岸が持ち上がる恐れがあるため、堤防の川表法面には移植しない。

竹の移植は 3 月だったが、2 月から造園のプロに意見を聞いたり、根回しをしたり工夫した。特に、早期に定着・生長するように新芽を残して根回しを行った。

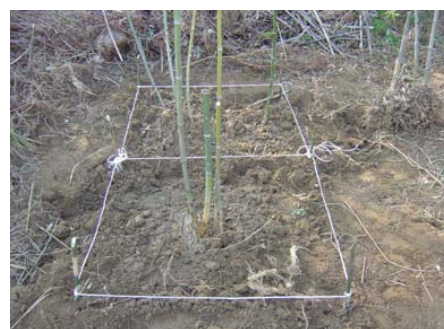
竹の植栽（平成 20 年 2 月）

### ●ステップ2：1m×1mに4本程度移植

- ・移植する竹の高さは 1m～50cm とする。
- ・1～2 年後、移植した竹の根から新しい竹が生長する。
- ・竹林になる前にタケノコ掘りをしてはいけない。
- ・タケノコ掘り禁止等の看板が必要では。

松浦川の河岸の竹林から移植用の竹を掘り出し、トンボ池の川側の法面に移植した。施工面積は約 1250 m<sup>2</sup>で 1 m<sup>2</sup>あたり 4 本だったので全部で 5,000 本くらい移植した。また、下池やクリーク周辺のセイタカアワダチソウの除根を実施した。

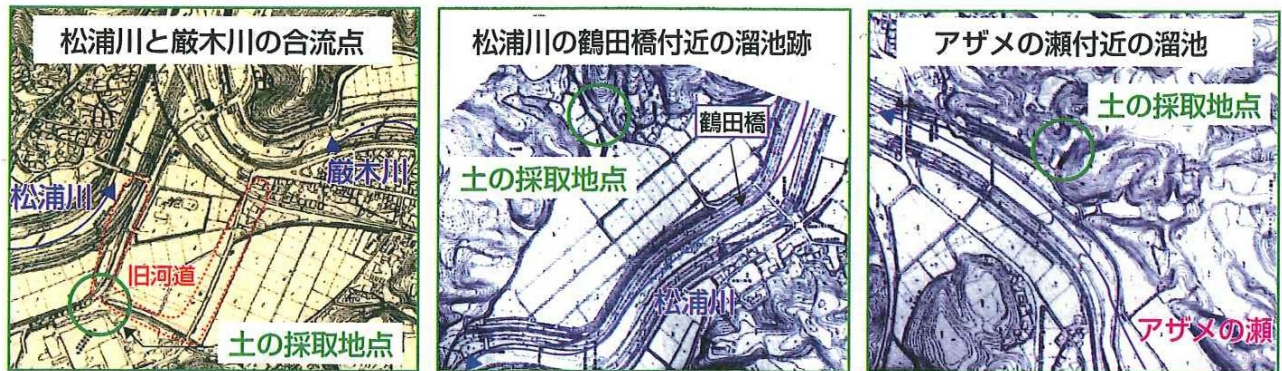
図 3-14 松浦川流域でのシードバンク土壌採取地点

実際のアザメの瀬でのシードバンクによる植生回復には、現地の土壌に加え、流域内の旧河川や旧溜池、旧沼などの土壌も用いた。これらの位置はアザメの瀬検討会参加者に聞き取りし、図に示す3箇所を選定した。

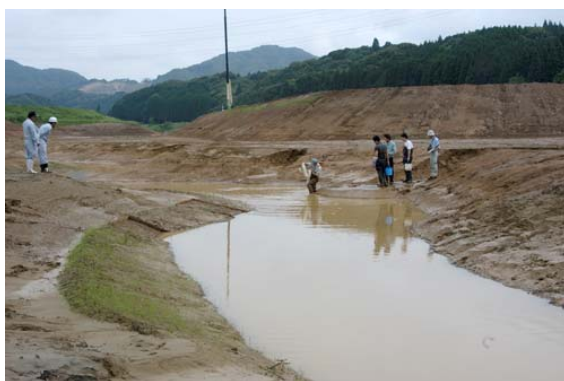
アザメの瀬への土の撒き出し（平成 15 年）

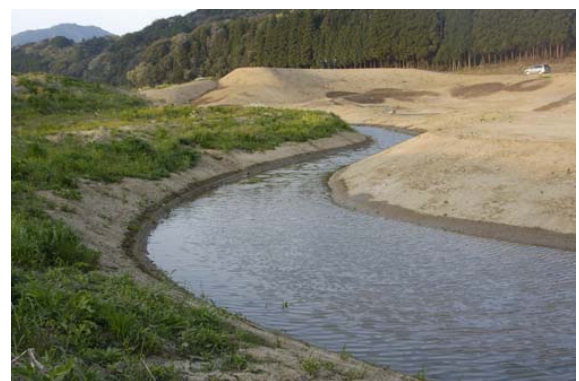
撒き出した土から発芽した植物（平成 16 年）

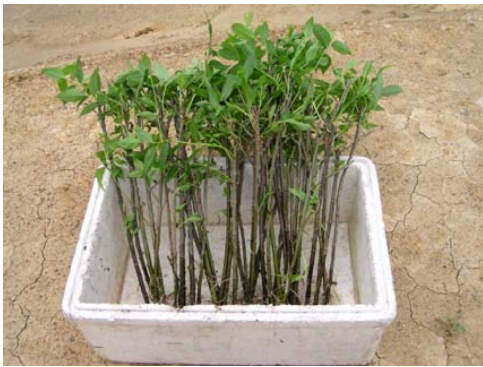
植栽用のヤナギの苗木

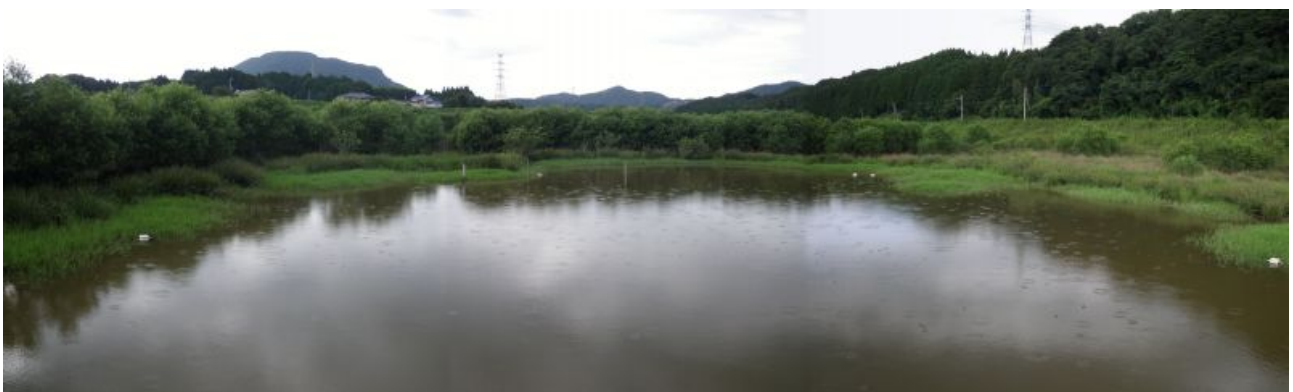
ヤナギの植栽は平成 18 年 5 月 15 日に地域住民が参加できるイベントとして実施した。平成 22 年 8 月時点で、この時に植栽したヤナギを含めて、上池周辺を覆い隠すほどヤナギが生長し、うっそうとした河畔林を形成している。

現在の上池周辺のヤナギの生育状況（平成 22 年 8 月 4 日）

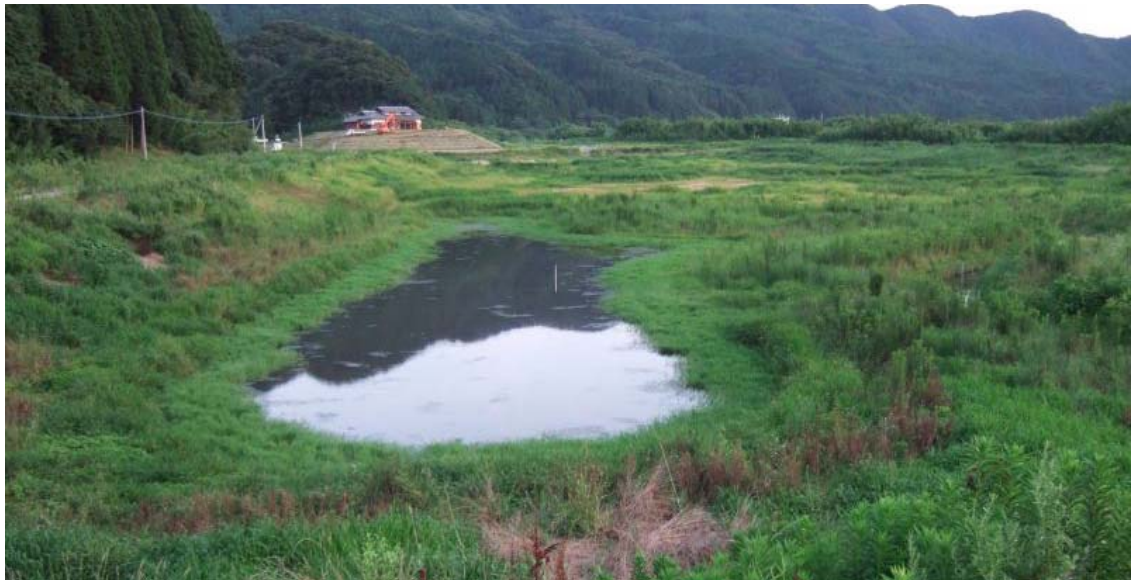
改良前の下池（平成 17 年 8 月 8 日）

下池の法面勾配については、セイタカアワダチソウ等の荒地性外来種の生育面積を狭くし、湿性植物が生育する面積を拡大させるために、町道側の法面を1:2の急勾配にし、水際の遷移帯を緩勾配にする（＝浅い水域の拡大）ことにした。

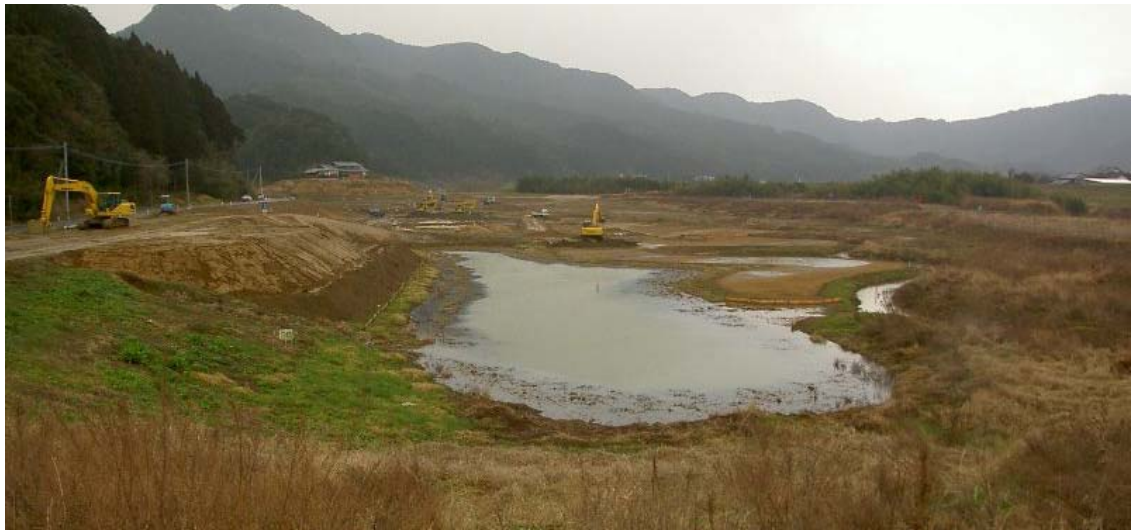
改良工事中的下池（平成 18 年 2 月 7 日）

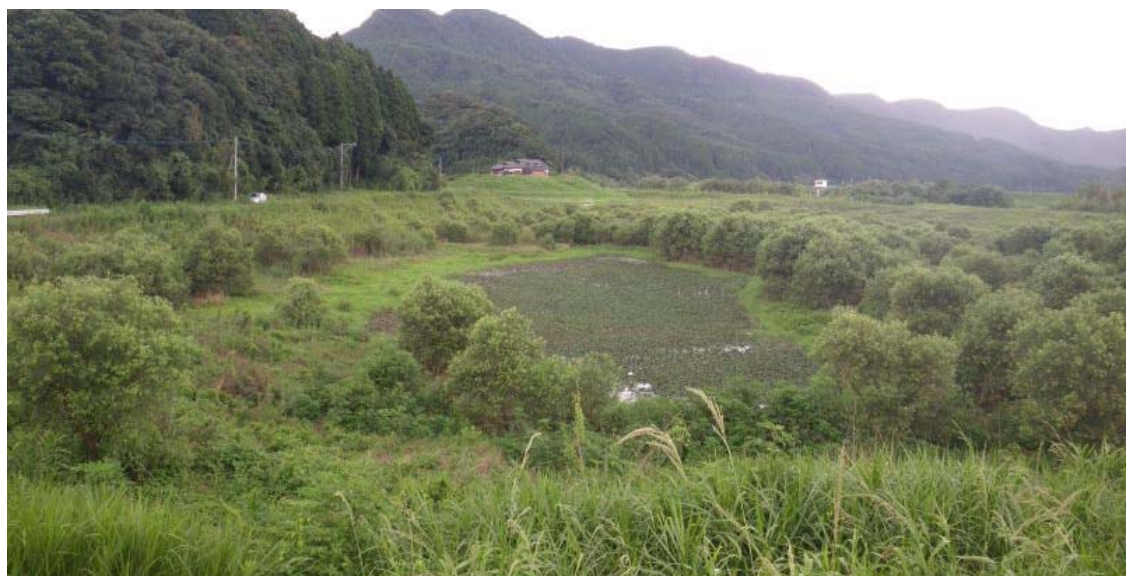
改良後の下池（平成 22 年 8 月 4 日）

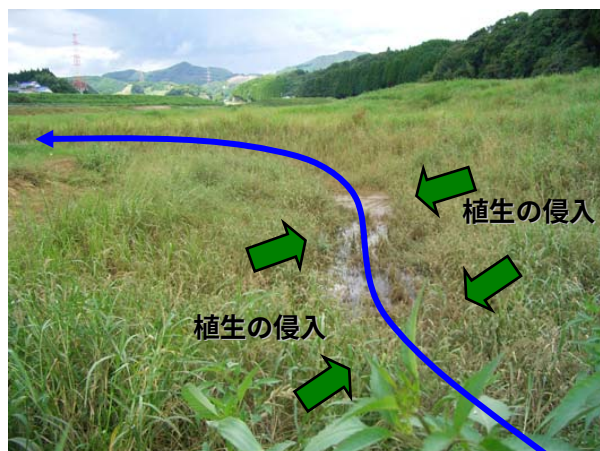
ヤナギや湿性外来種の繁茂によりクリーク部が埋没し、水の流れが分断され、松浦川から侵入した魚類の移動ルートが寸断される可能性が高くなったことから、木杭や木柵による低水路水際の固定を行い、水面幅及び通水を確保することとした。

### クリークへの植生の侵入状況（H17年）

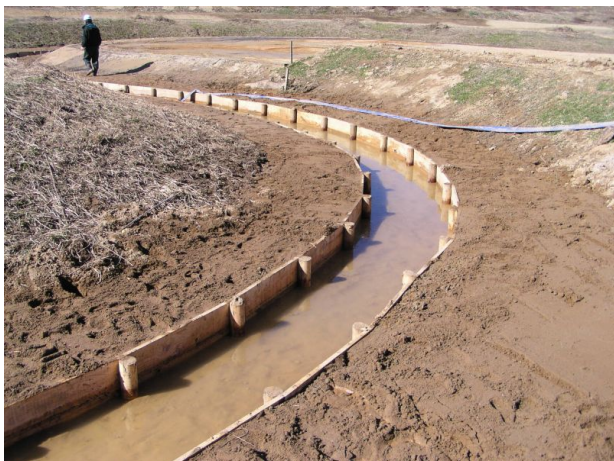
クリーク改良工事の状況（平成 18 年 2 月 13 日）

具体的には、陸域と水域に分断することを目的として、図 3-22 及び図 3-23 に示すような板柵工を設置することとした。材質は昆虫等の小動物の移動や景観に配慮し、コンクリート等の人工的なものではなく木材を用いた。

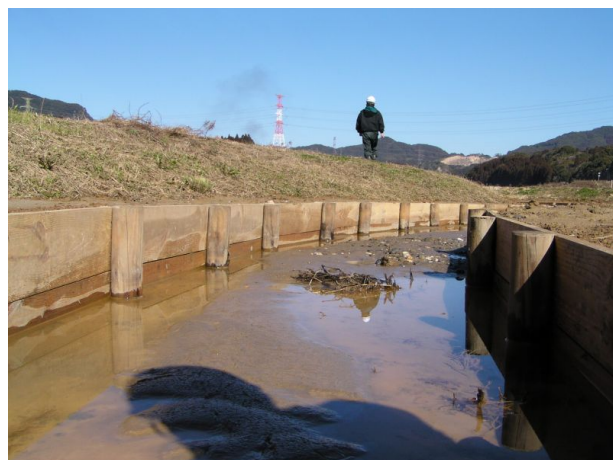
板柵工の施工状況（平成 18 年 2 月 13 日）

現在では、クリーク下流の松浦川合流部付近は当初掘削した幅よりも広くなり、水際は大きくえぐれた状態である。しかし、両岸にはオオタチヤナギの川辺林が繁茂するため河岸の侵食は進行せず、安定した水面幅を確保している。このヤナギ林は水面に覆いかぶさった状態で、水際に日陰をつくり、魚類にとって良好な生息場や休息場を提供している。クリーク上流の杭柵工設置区間は周辺からの植生の侵入を抑え、改良の効果を発揮している。

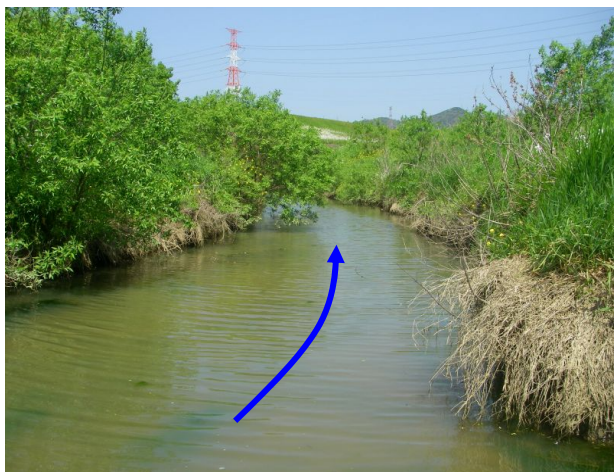
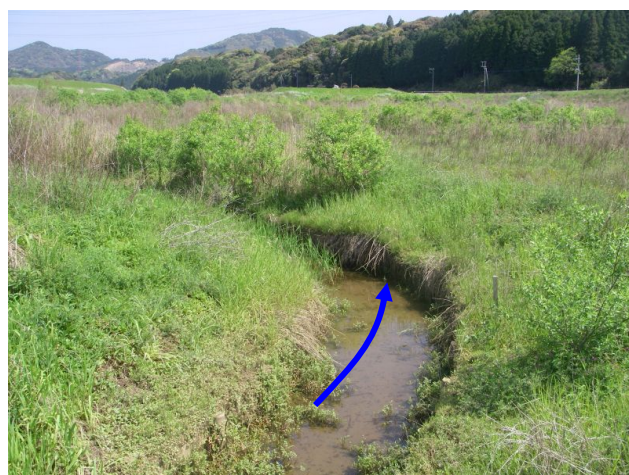
クリーク下流側の河岸の状況（木柵無し）

クリーク上流側の河岸の状況（木柵有り）
