令和3年8月豪雨とその概要 (六角川)

武雄河川事務所

令和3年8月豪雨の概要

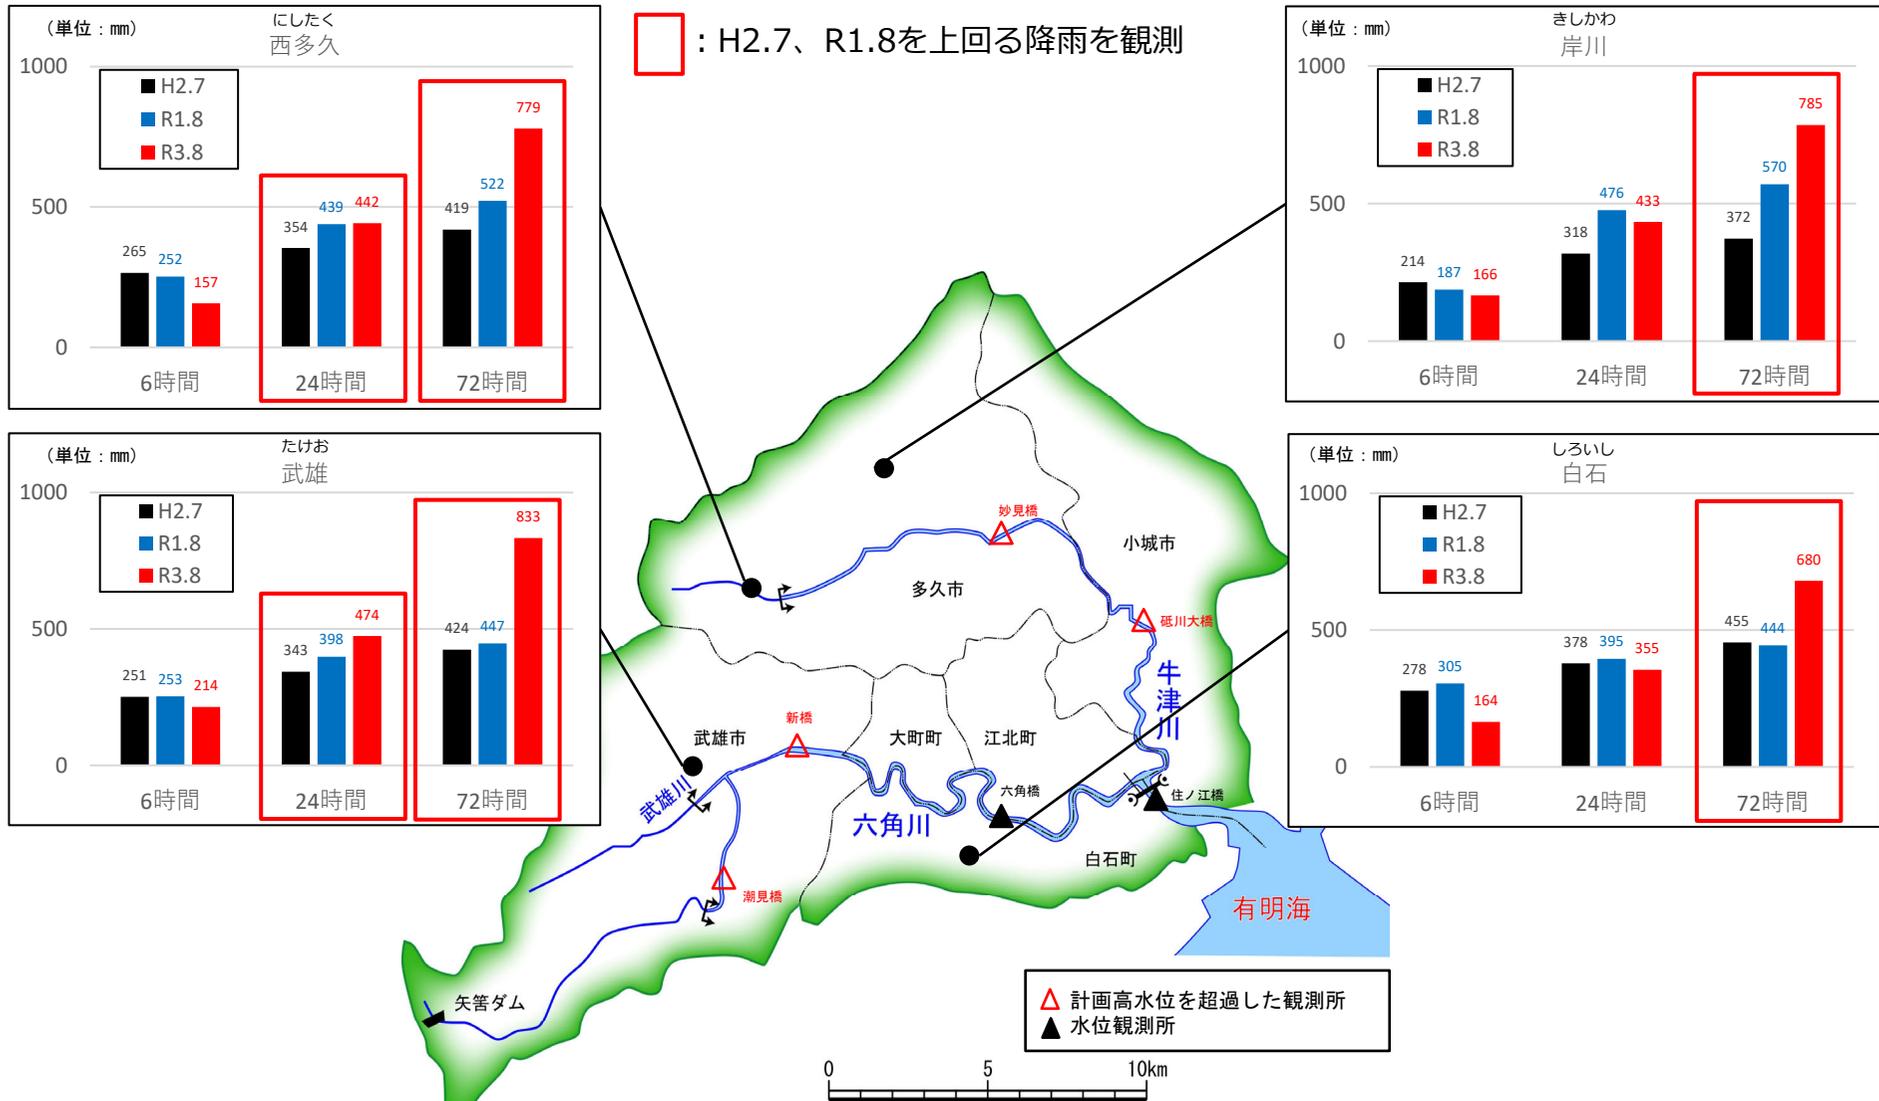
六角川流域の降雨量

○令和3年8月の大雨では、降雨が長期間継続したことで、72時間の最大降水量は、過去に大きな被害が発生した令和元年8月出水と平成2年出水に比べ大幅に上回る値を記録した。

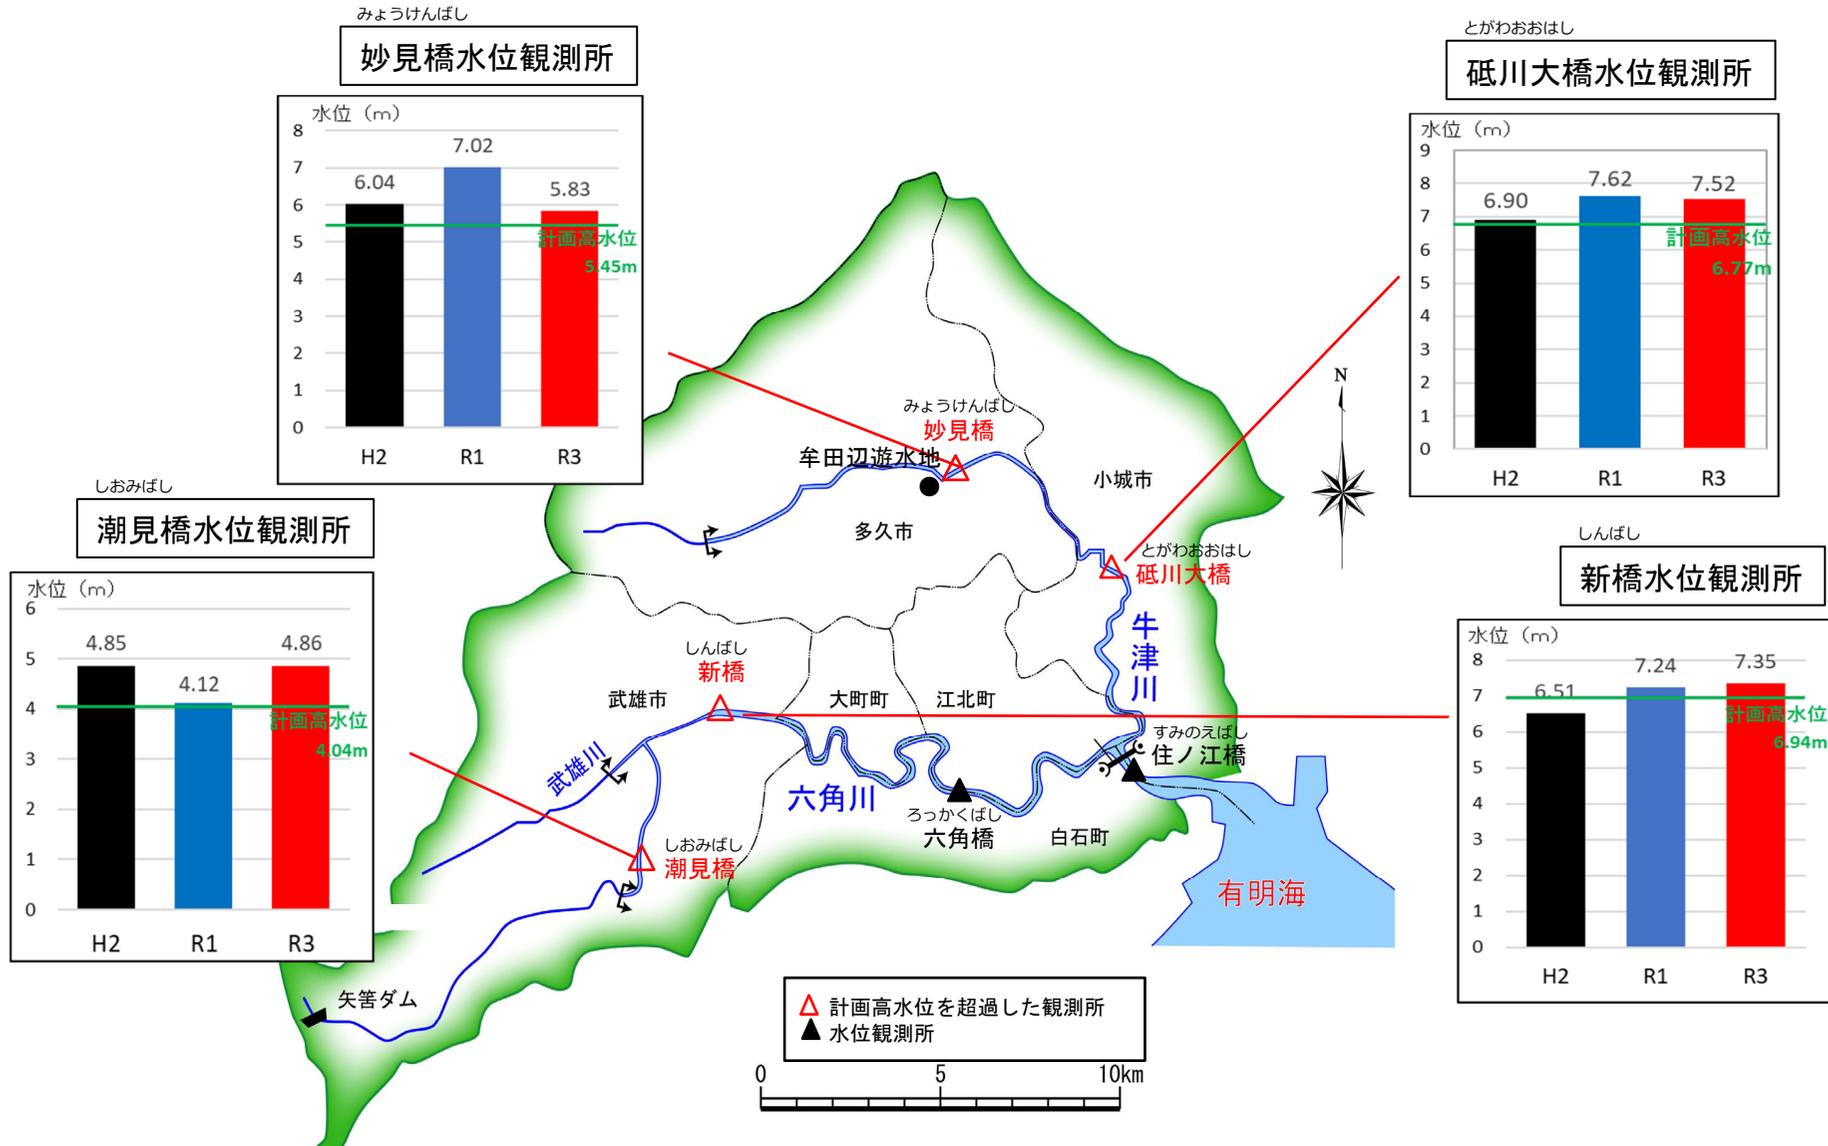
六角川流域の水位状況

● 令和3年8月前線に伴う大雨では、潮見橋および新橋水位観測所（六角川）における最高水位は、過去に大きな被害が発生した令和元年8月出水と平成2年7月出水を上回る値を記録した。

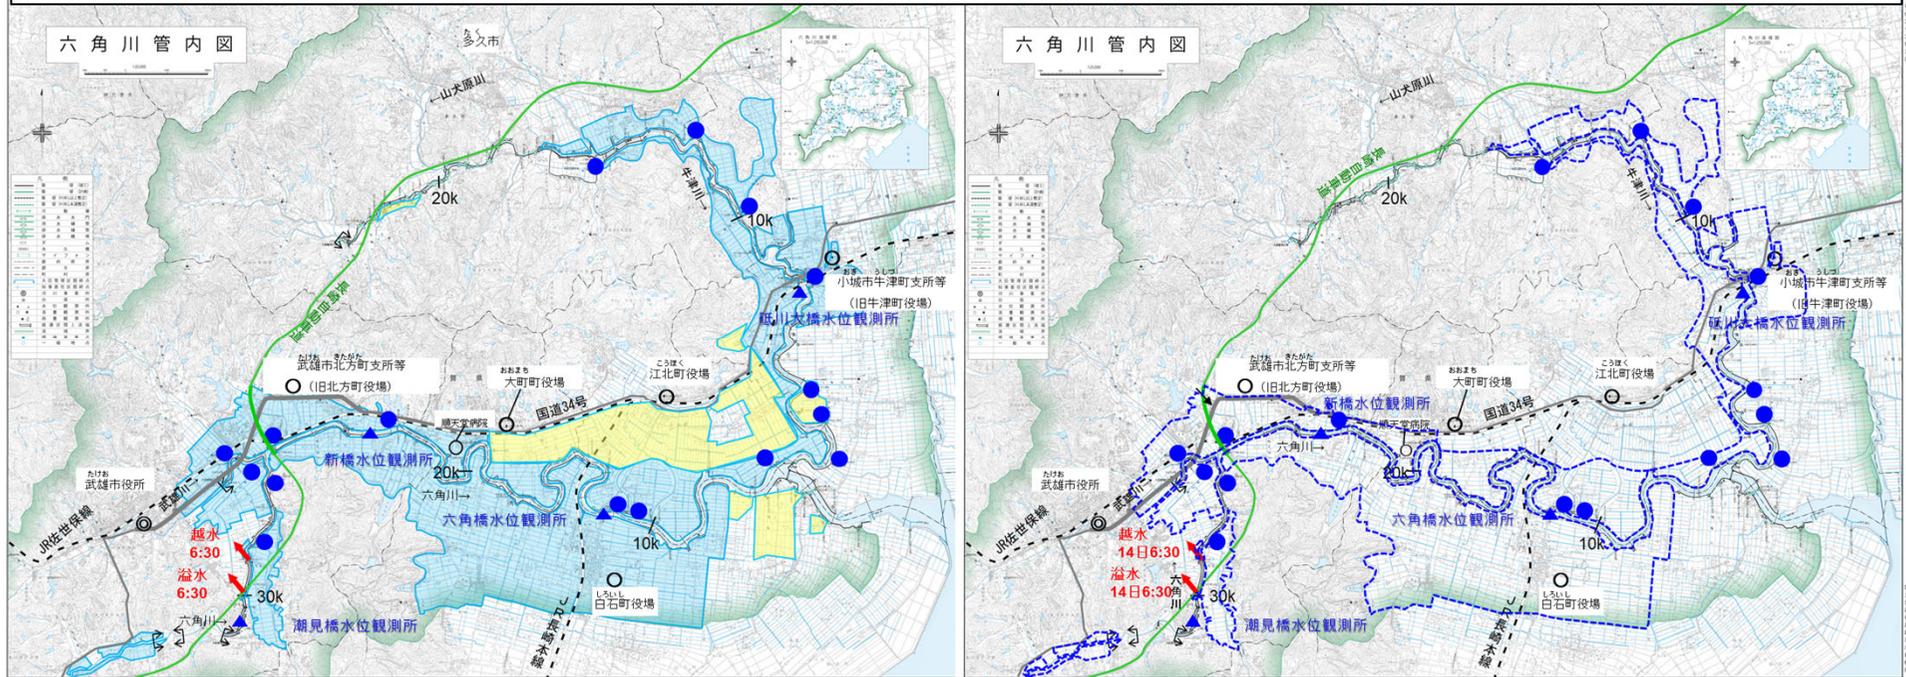
令和3年8月出水 六角川水系の内水浸水の解消状況（速報）

- 六角川水系では、8月11日からの前線による大雨により、流域内で約5,800ha※の浸水が発生しました。
- 流域内の既設排水ポンプ場及び最大14台の排水ポンプ車を導入し排水するとともに、河川水位にあわせて、水門・樋門のゲートを開放し排水した結果、**16日9時時点で流域内の浸水がすべて解消しました。**

14日19時 時点 (推定)	16日9時 時点 (推定)	(参考) R元.8 出水
浸水面積	約5,800ha	解消	約6,900ha

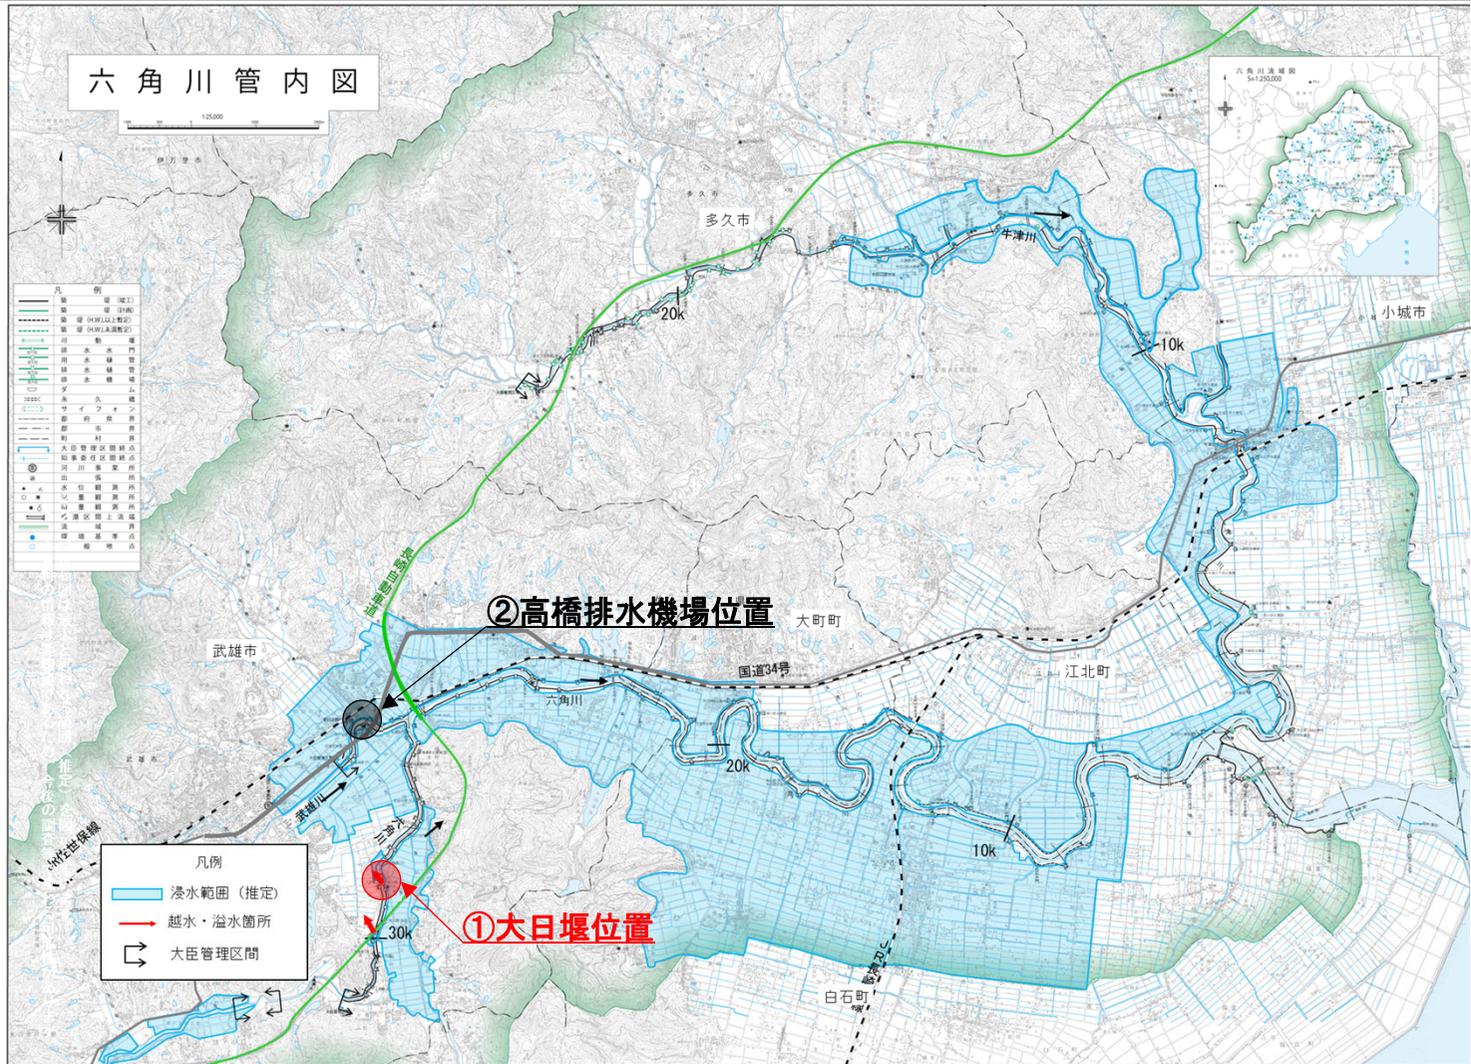
一般被害状況（全体浸水図）

- 六角川水系では令和3年8月洪水において、浸水面積約5,800ha（速報値）となる大規模な浸水被害となりました。
- 六角川本川2箇所では越水・溢水が発生したが、越水・溢水の影響は限定的なものでした。

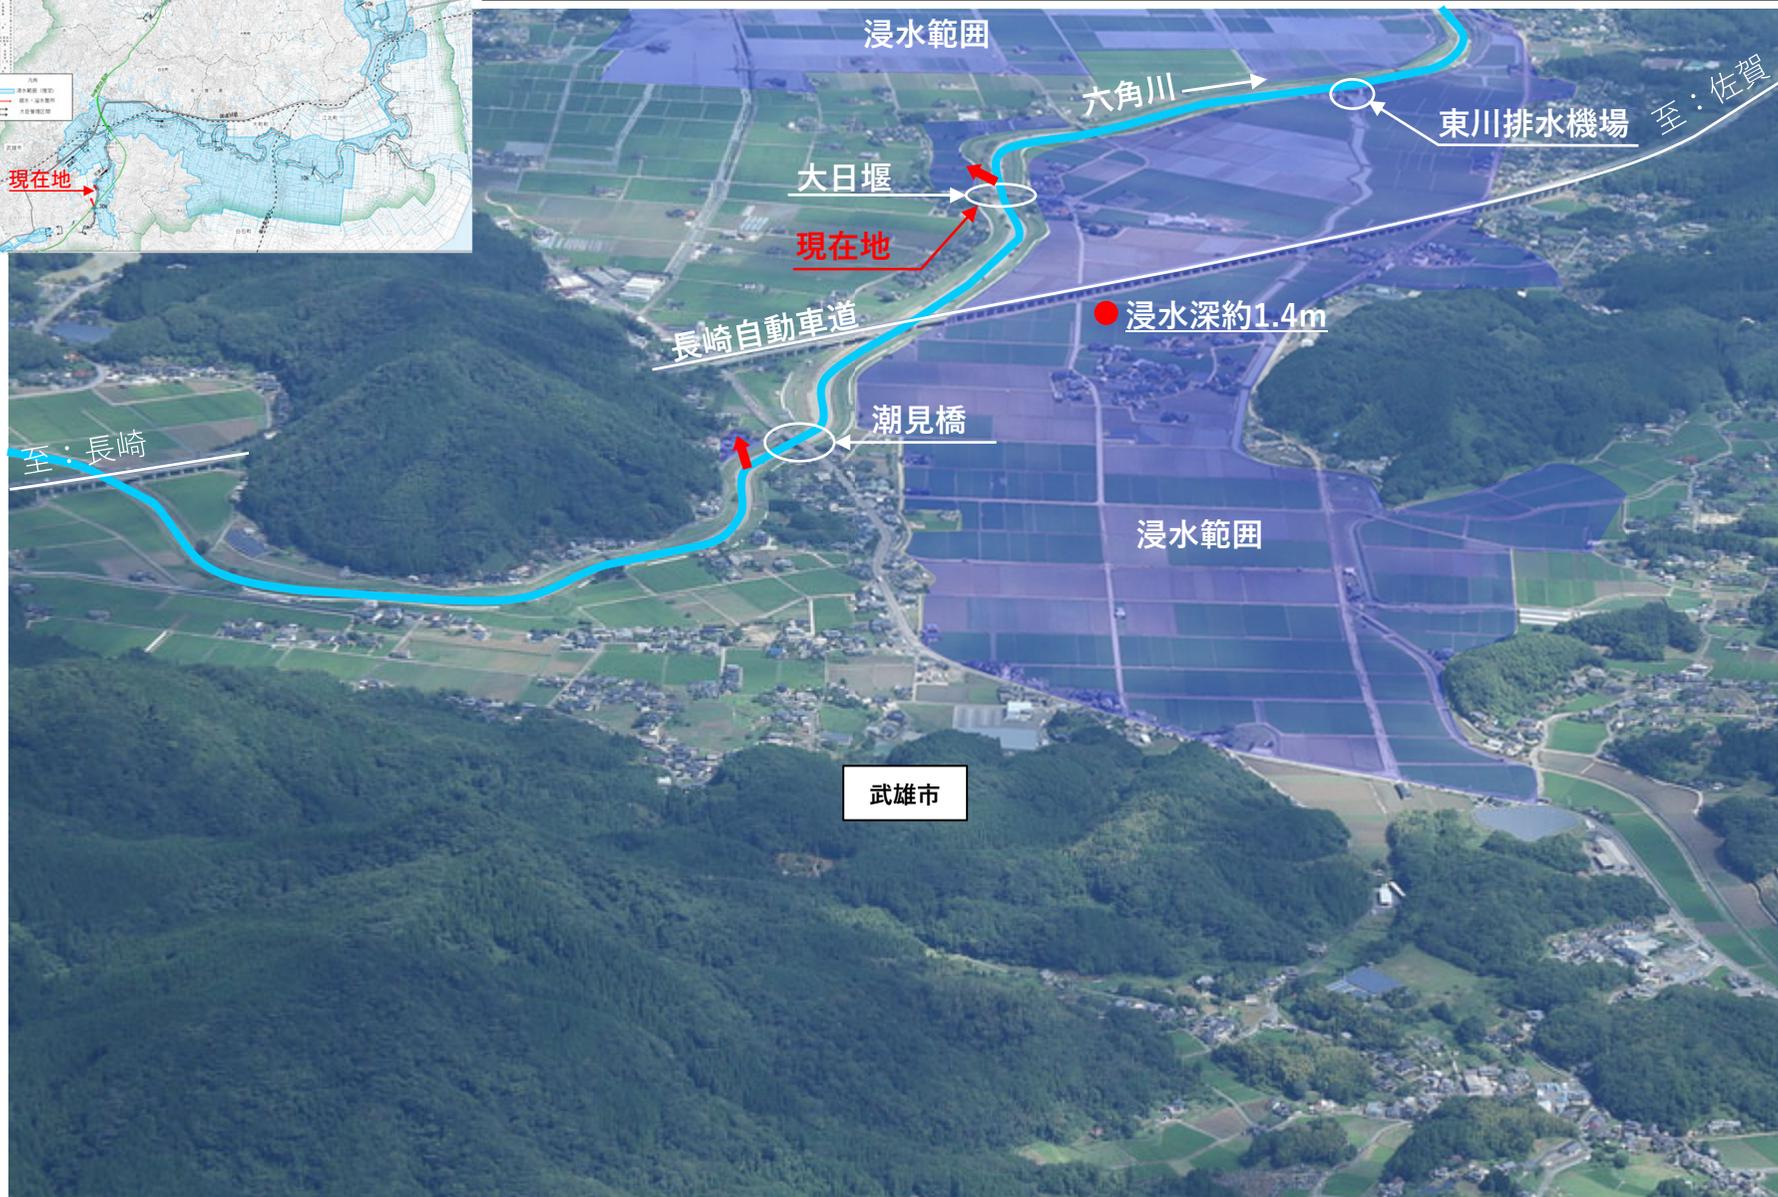
大日堰周辺の浸水状況（武雄市）

○武雄市全域で約1,650戸（8月18日時点）の浸水被害発生。
○橋町内では、浸水深約1.4mを確認。

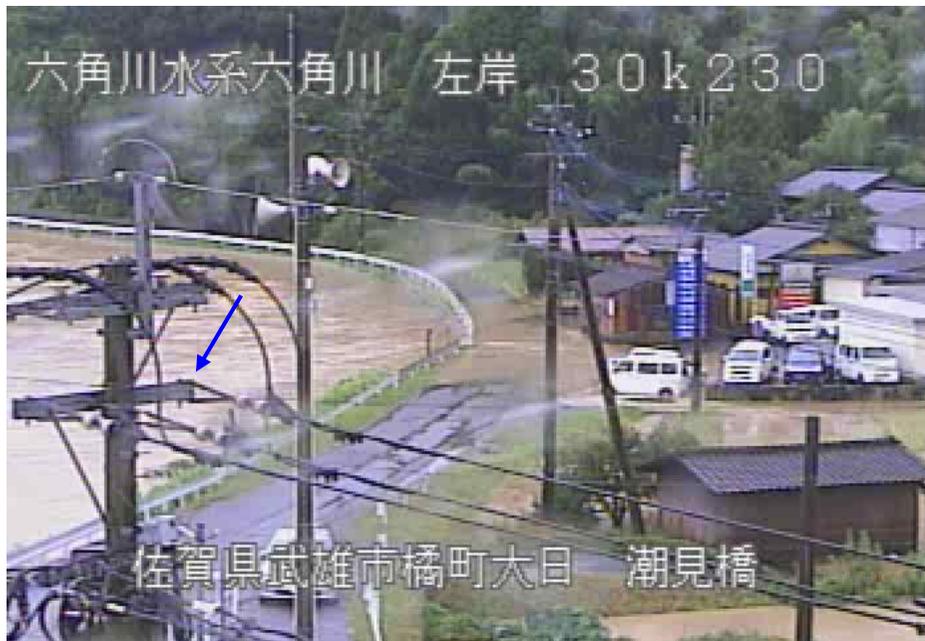
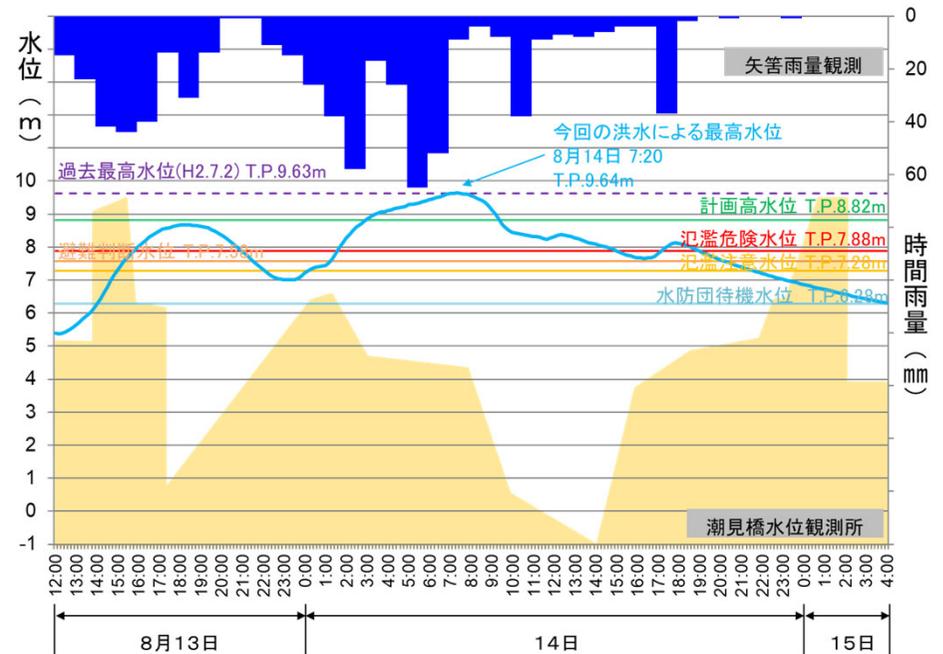
六角川潮見橋の河川水位

○六角川の潮見橋水位観測所では、8月14日7時20分にT.P. 9.64 m（観測史上1位）を記録。

計画高水位超過時間【6時間20分】

(8月14日3:00~9:20)

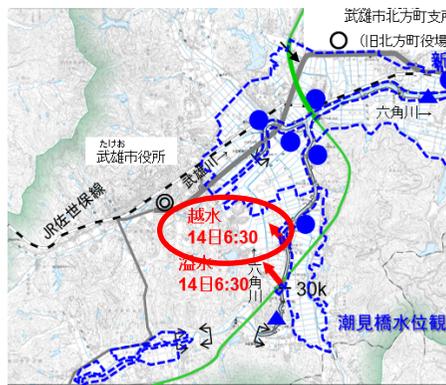
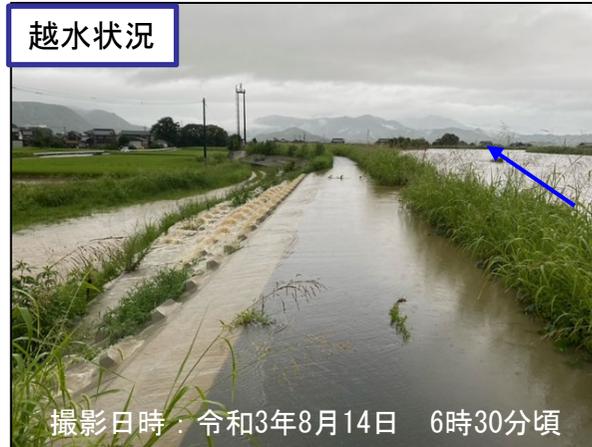
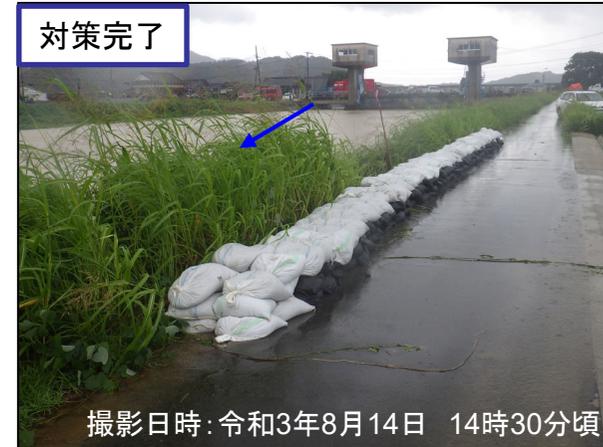
○六角川左岸 29k000付近 越水（土嚢積み工 延長約20m）

○六角川上流では、河川水の上昇に伴い、越水及び溢水が計2箇所が発生しました。
○水深5cm～10cmで浸水先の地形が限定的だったこともあり、家屋浸水はありませんでした。

※水深5cmから10cm程度（現地の推定値）
※越水時間：8/14 6時30分頃～8時5分頃（約1時間半）

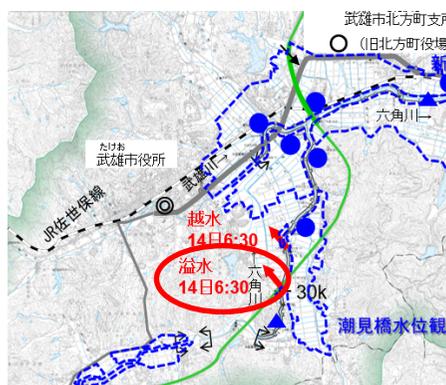
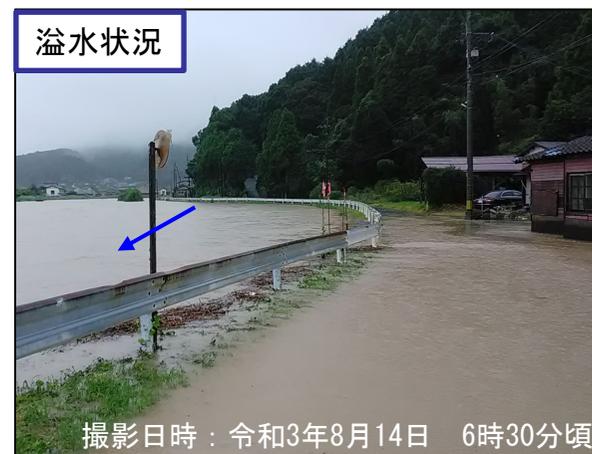
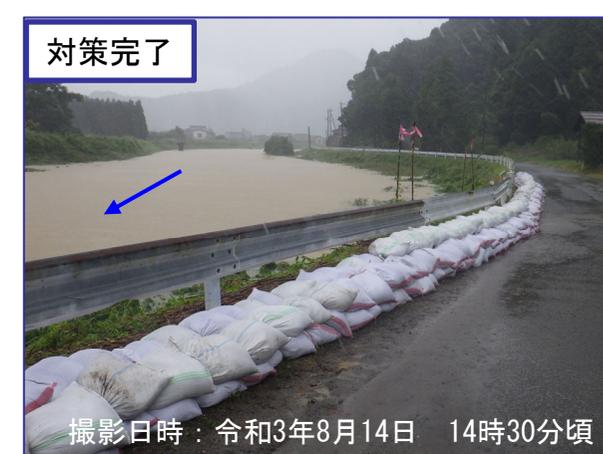
○六角川左岸 30k400付近 溢水（土嚢積み工 延長約80m）

※水深5cmから10cm程度（現地の推定値）
※越水時間：8/14 6時30分頃～8時17分頃まで（約2時間）

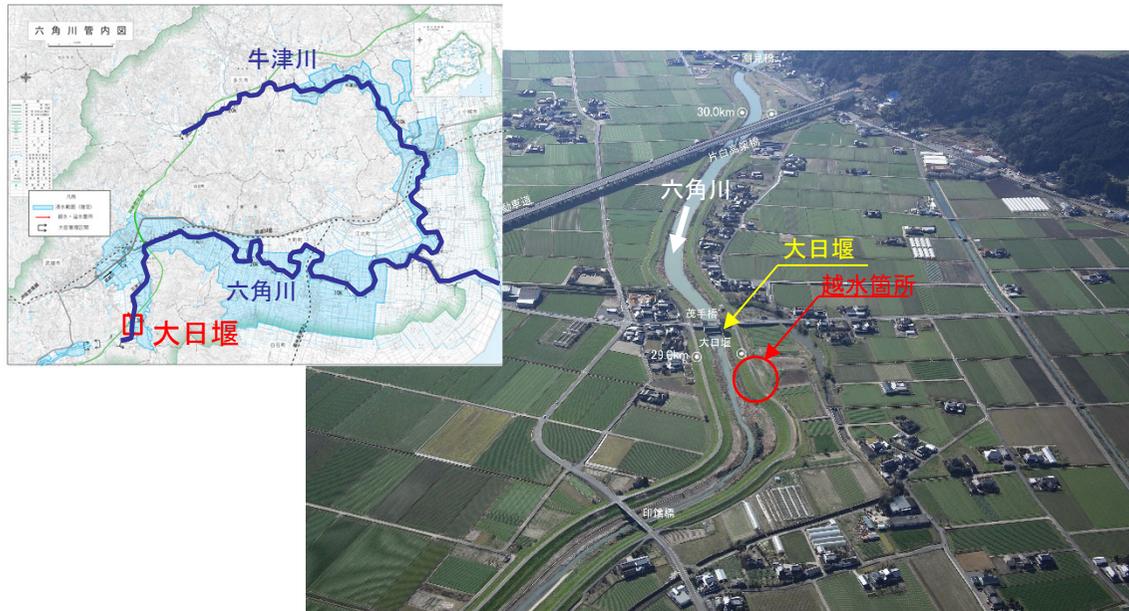
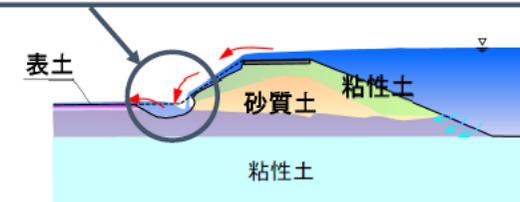
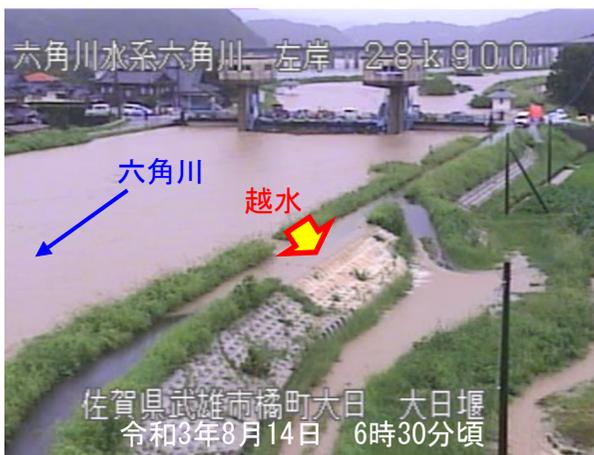
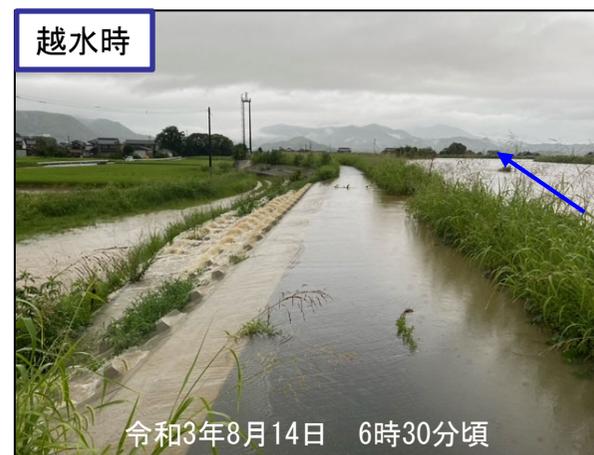
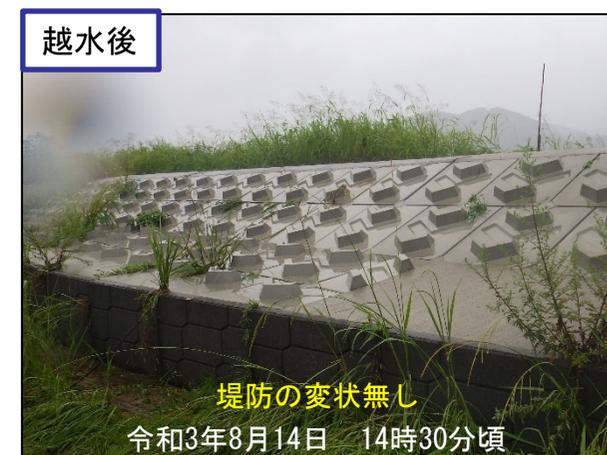
《危機管理型ハード対策》

- 令和3年8月出水で越水した六角川左岸29k000付近では、決壊までの時間を少しでも引き延ばすように緊急的に堤防構造を工夫する「危機管理型ハード対策」として令和2年度に堤防裏法尻の補強を実施。
- 今次出水における越水区間では、水深5cm～10cm程度、越流時間約1時間30分であったが、越水による堤防の変状は確認されなかった。

裏法尻をブロック等で補強し、越水した場合には深掘れの進行を遅らせることにより、決壊までの時間を少しでも延ばす

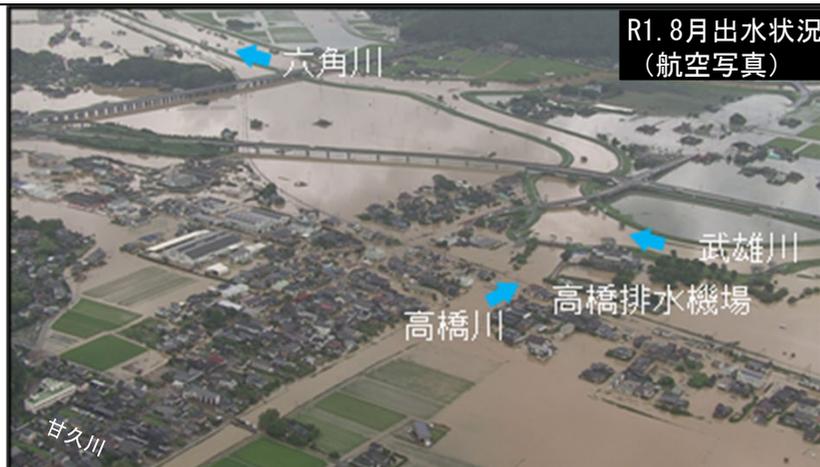
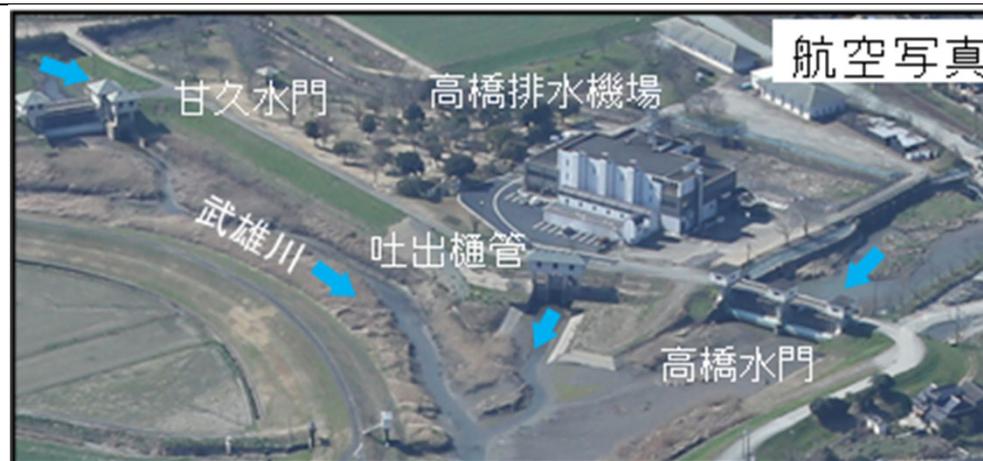
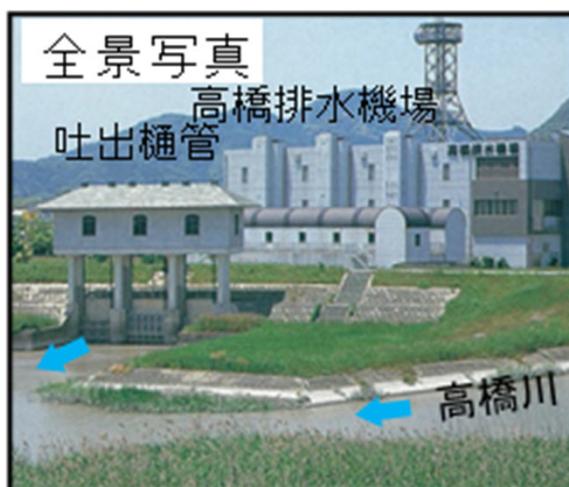
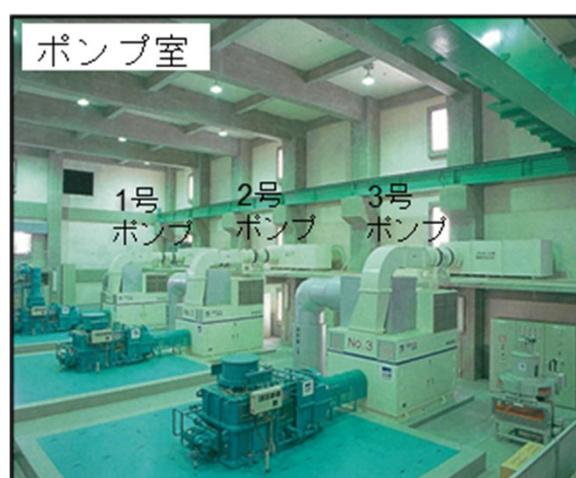
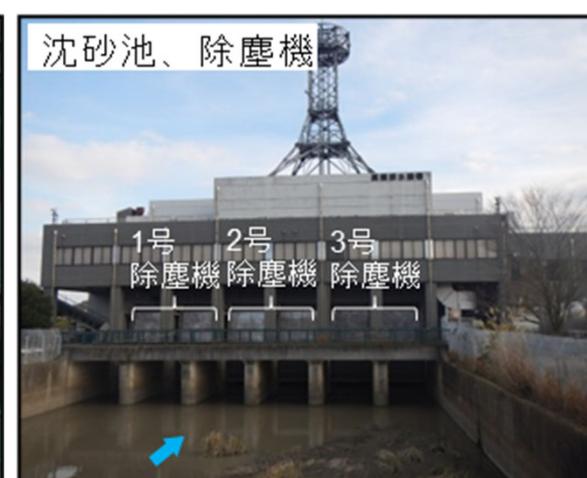
【激特事業】 高橋排水機場 ポンプ設備増強

- 【改良方針】
既設ポンプ増量改良：既設 $50\text{m}^3/\text{s}$ ⇒ 増強後 $61\text{m}^3/\text{s}$
(1台当たりの吐出量 $16.7\text{m}^3/\text{s}$ → $20.4\text{m}^3/\text{s}$ に増量)
- 3号ポンプはR3年度内の整備完了を予定。
2号ポンプについては工場製作・整備に向け準備中。

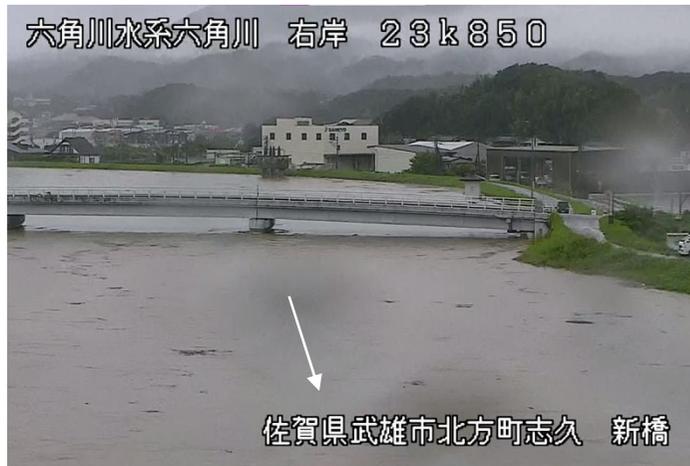
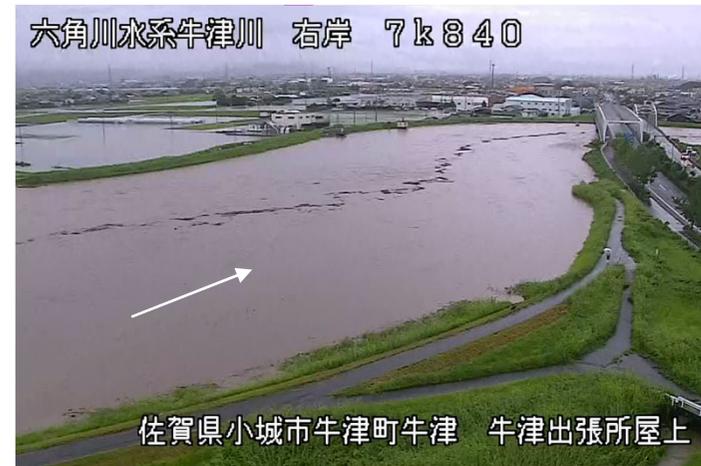
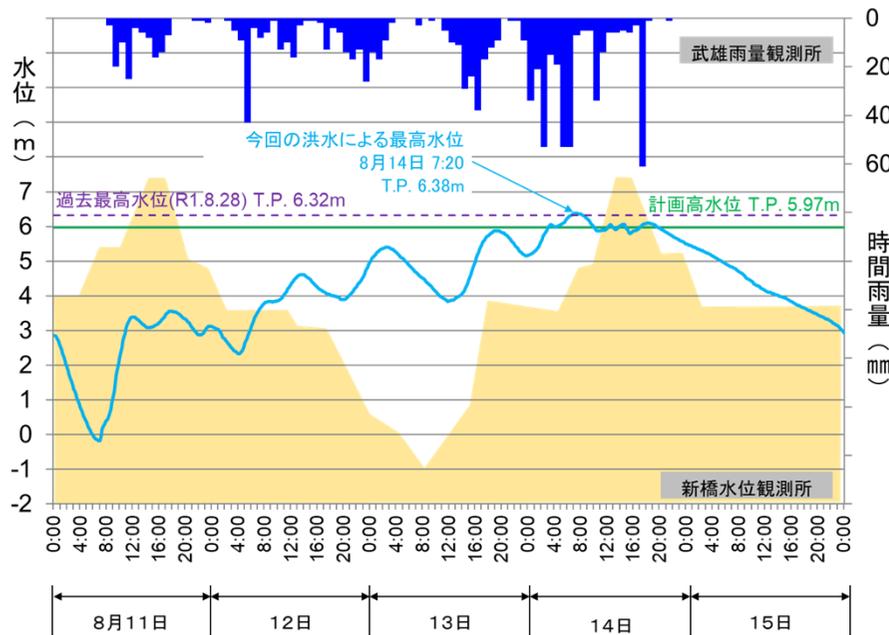
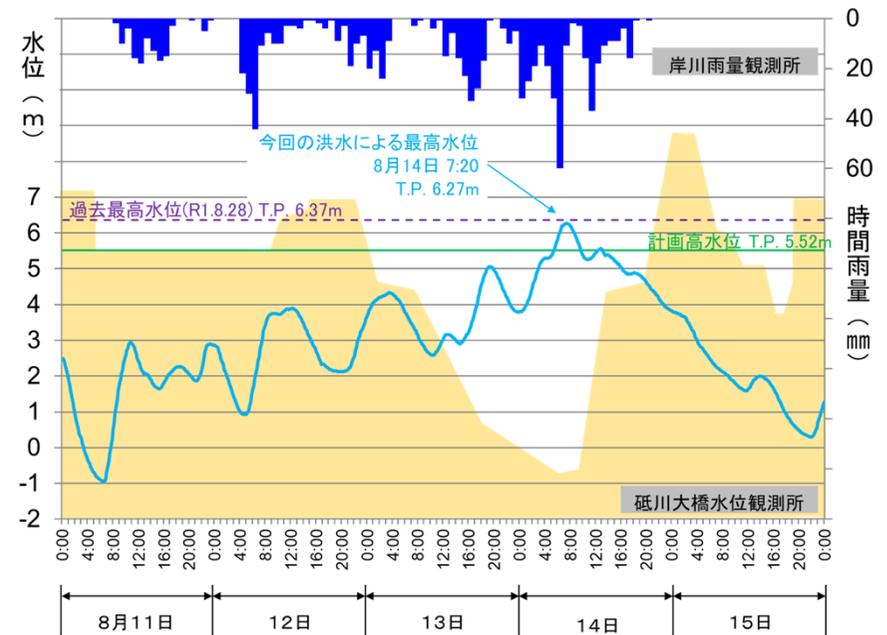
六角川および牛津川の河川水位

- 六角川の新橋水位観測所では、8月14日7時20分にT.P. 6. 38 m（観測史上1位）を記録した。
- 牛津川の砥川大橋観測所では、8月14日7時20分にT.P. 6. 27 m（観測史上2位）を記録した。

- 六角川では平成18年6月にポンプ運転調整ルールを策定し、洪水時の河川水位の状況を踏まえて、ポンプの運転調整を行っています。
- 今次出水では、六角川3回、牛津川2回のポンプ運転調整を行いました。

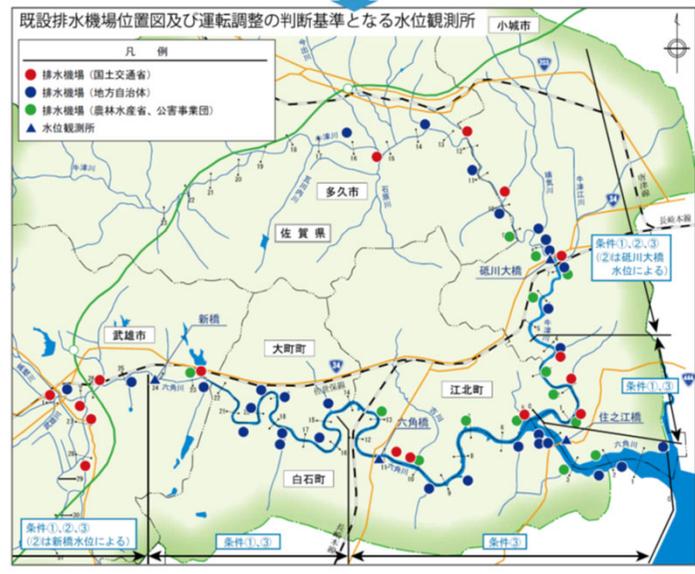
- 【ポンプ運転を停止する条件】
- 条件① 各排水機場地点で六角川・牛津川の河川の水位（外水位）がH.W.Lを超えた場合
 - 条件② 各排水機場の下流地点において、六角川・牛津川の河川の水位（外水位）がH.W.Lに達した場合
 - 条件③ 各排水機場の下流地点において、堤防の決壊、越水、漏水等重大な災害が発生する恐れがある場合
- 【ポンプ運転を再開する条件】
- 条件④ 雨域や潮位の影響から、増水の恐れがないと思われるとき
- 地域によって条件が異なります 図をご確認ください！

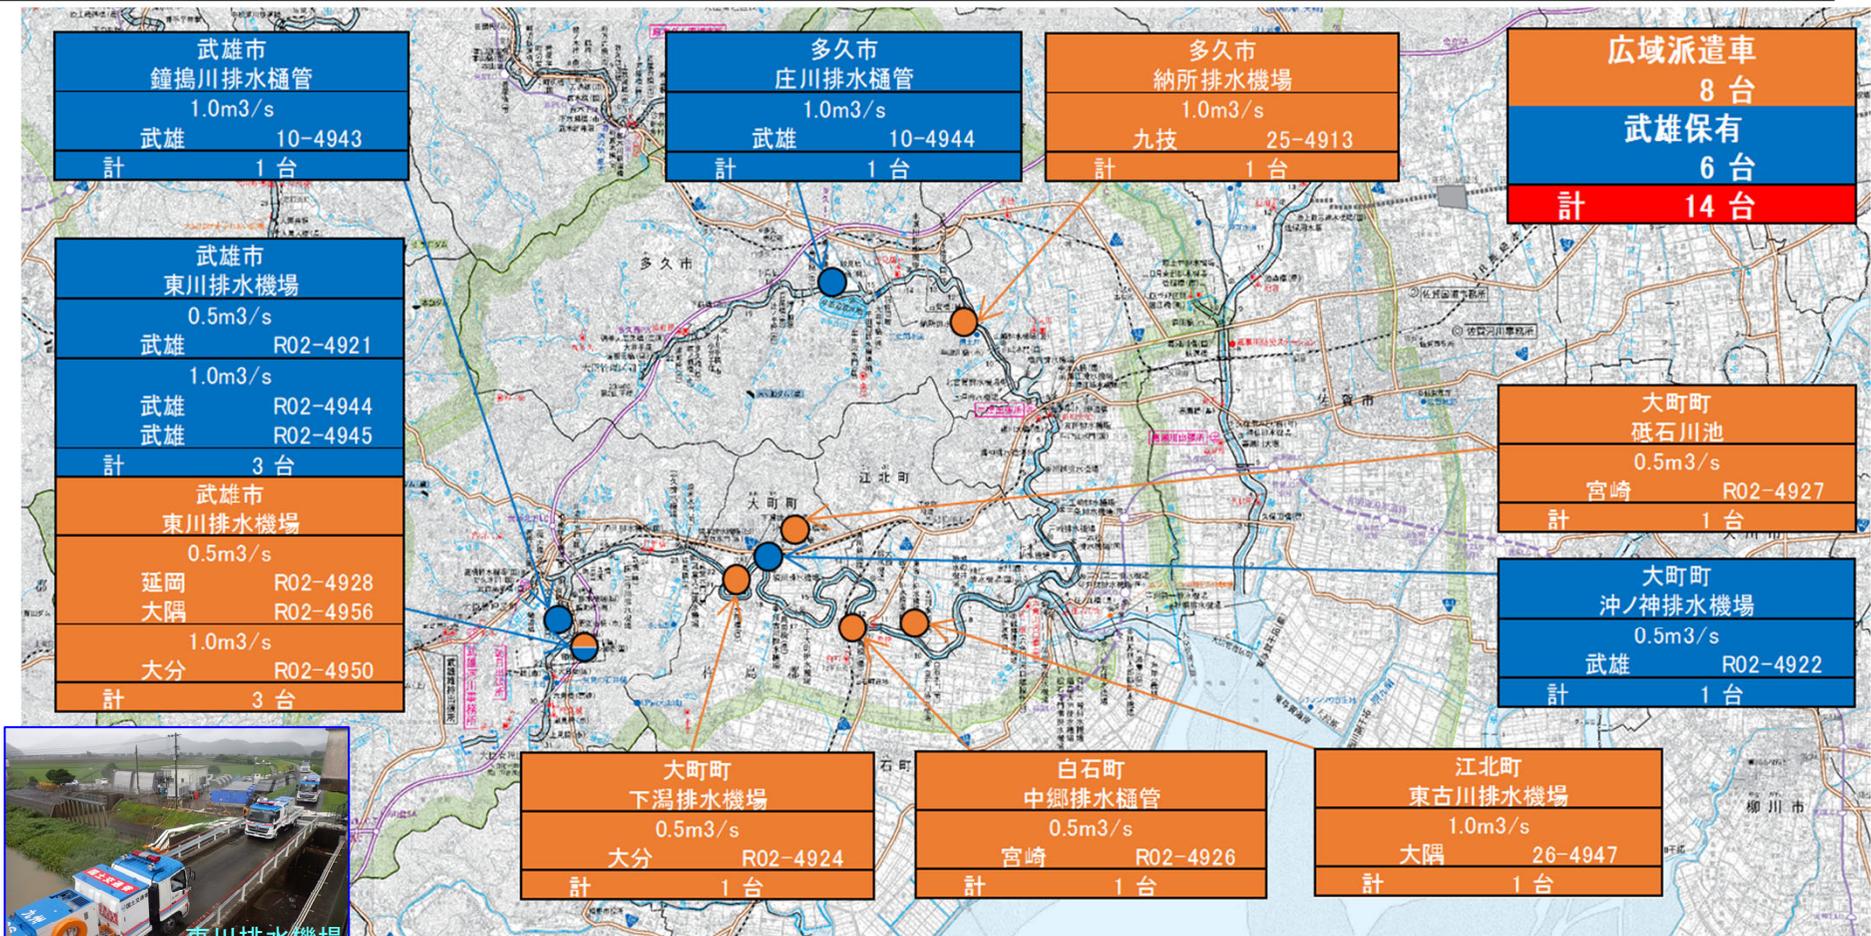
排水ポンプ車配備箇所（武雄管内）

○九州地整保有の排水ポンプ車（14台）を六角川・牛津川流域に配置し排水対応した。

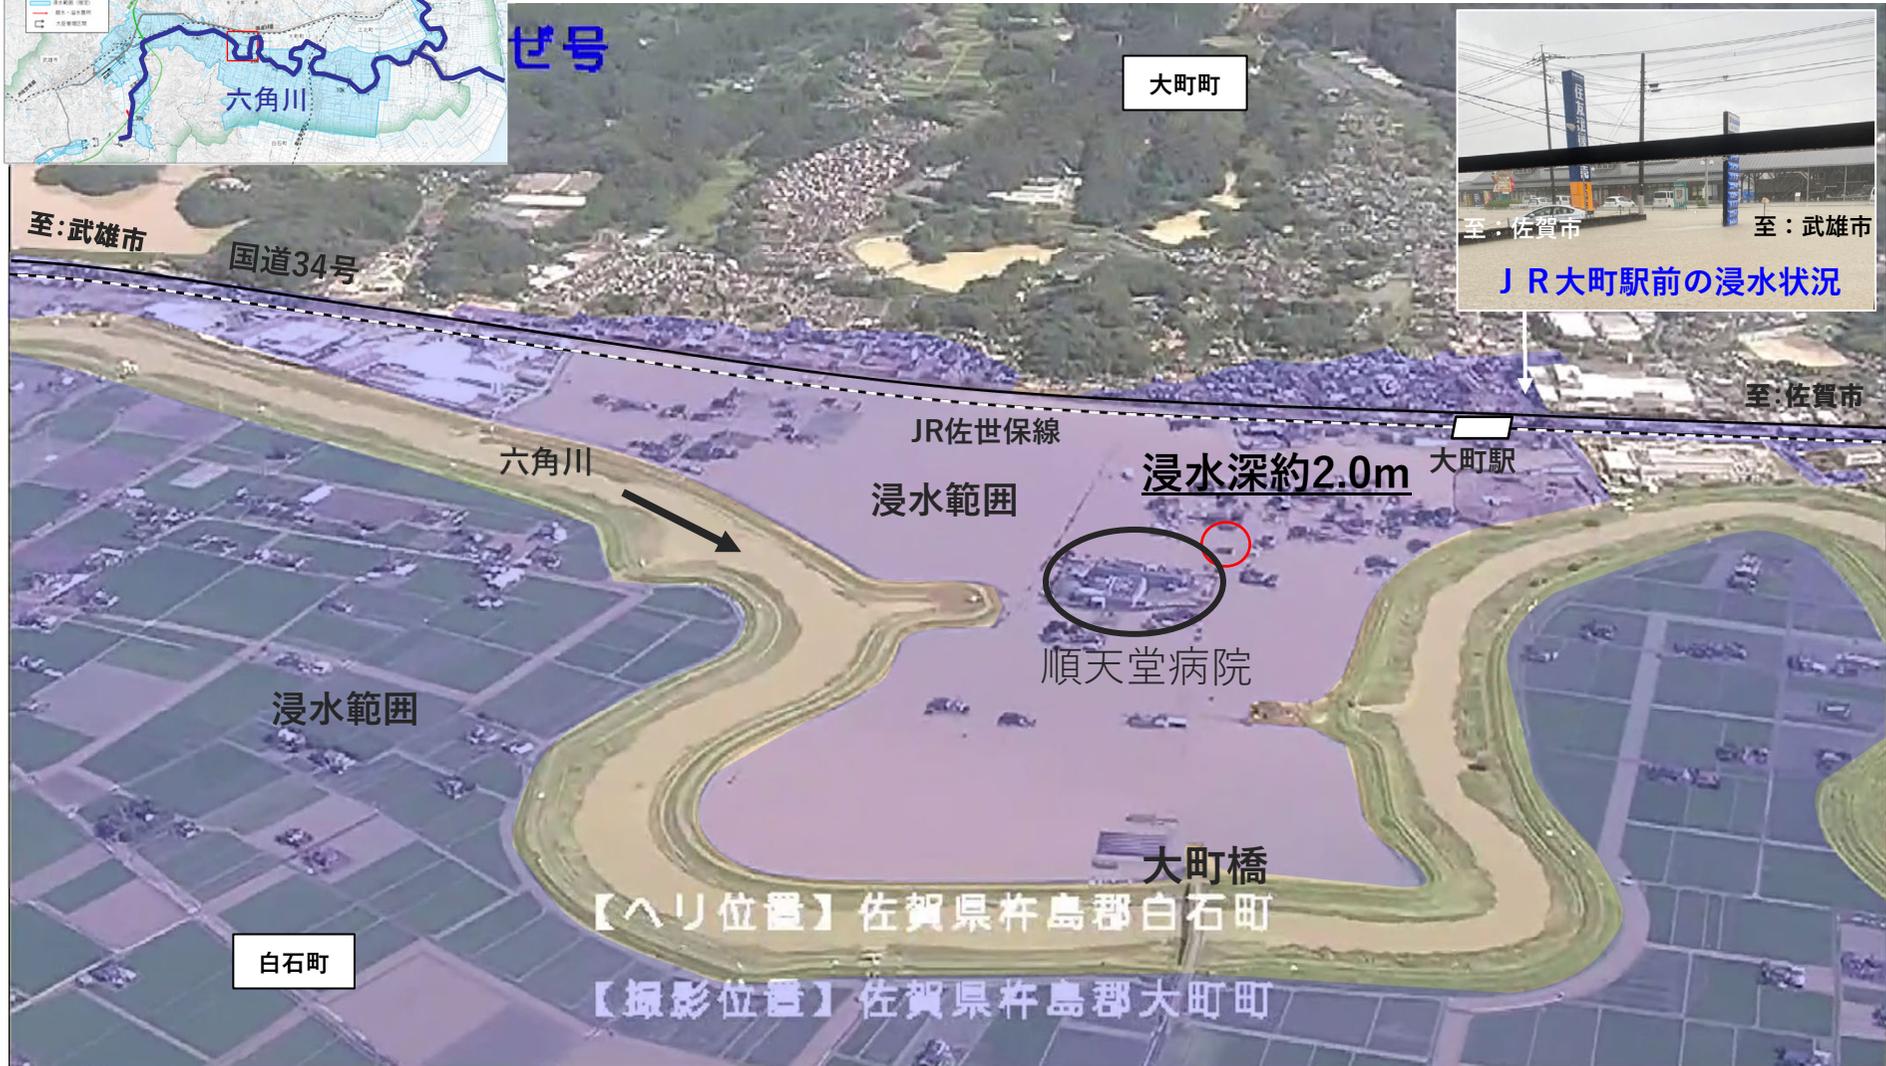
六角川周辺の浸水状況（大町町）

- 大町町では、浸水家屋188戸（8月18日時点）ならびに国道34号の浸水被害が発生した。
- 大町町内では、浸水深約2.0mを確認。
