令和3年8月豪雨とその概要 (六角川)

武雄河川事務所

令和3年8月豪雨の概要

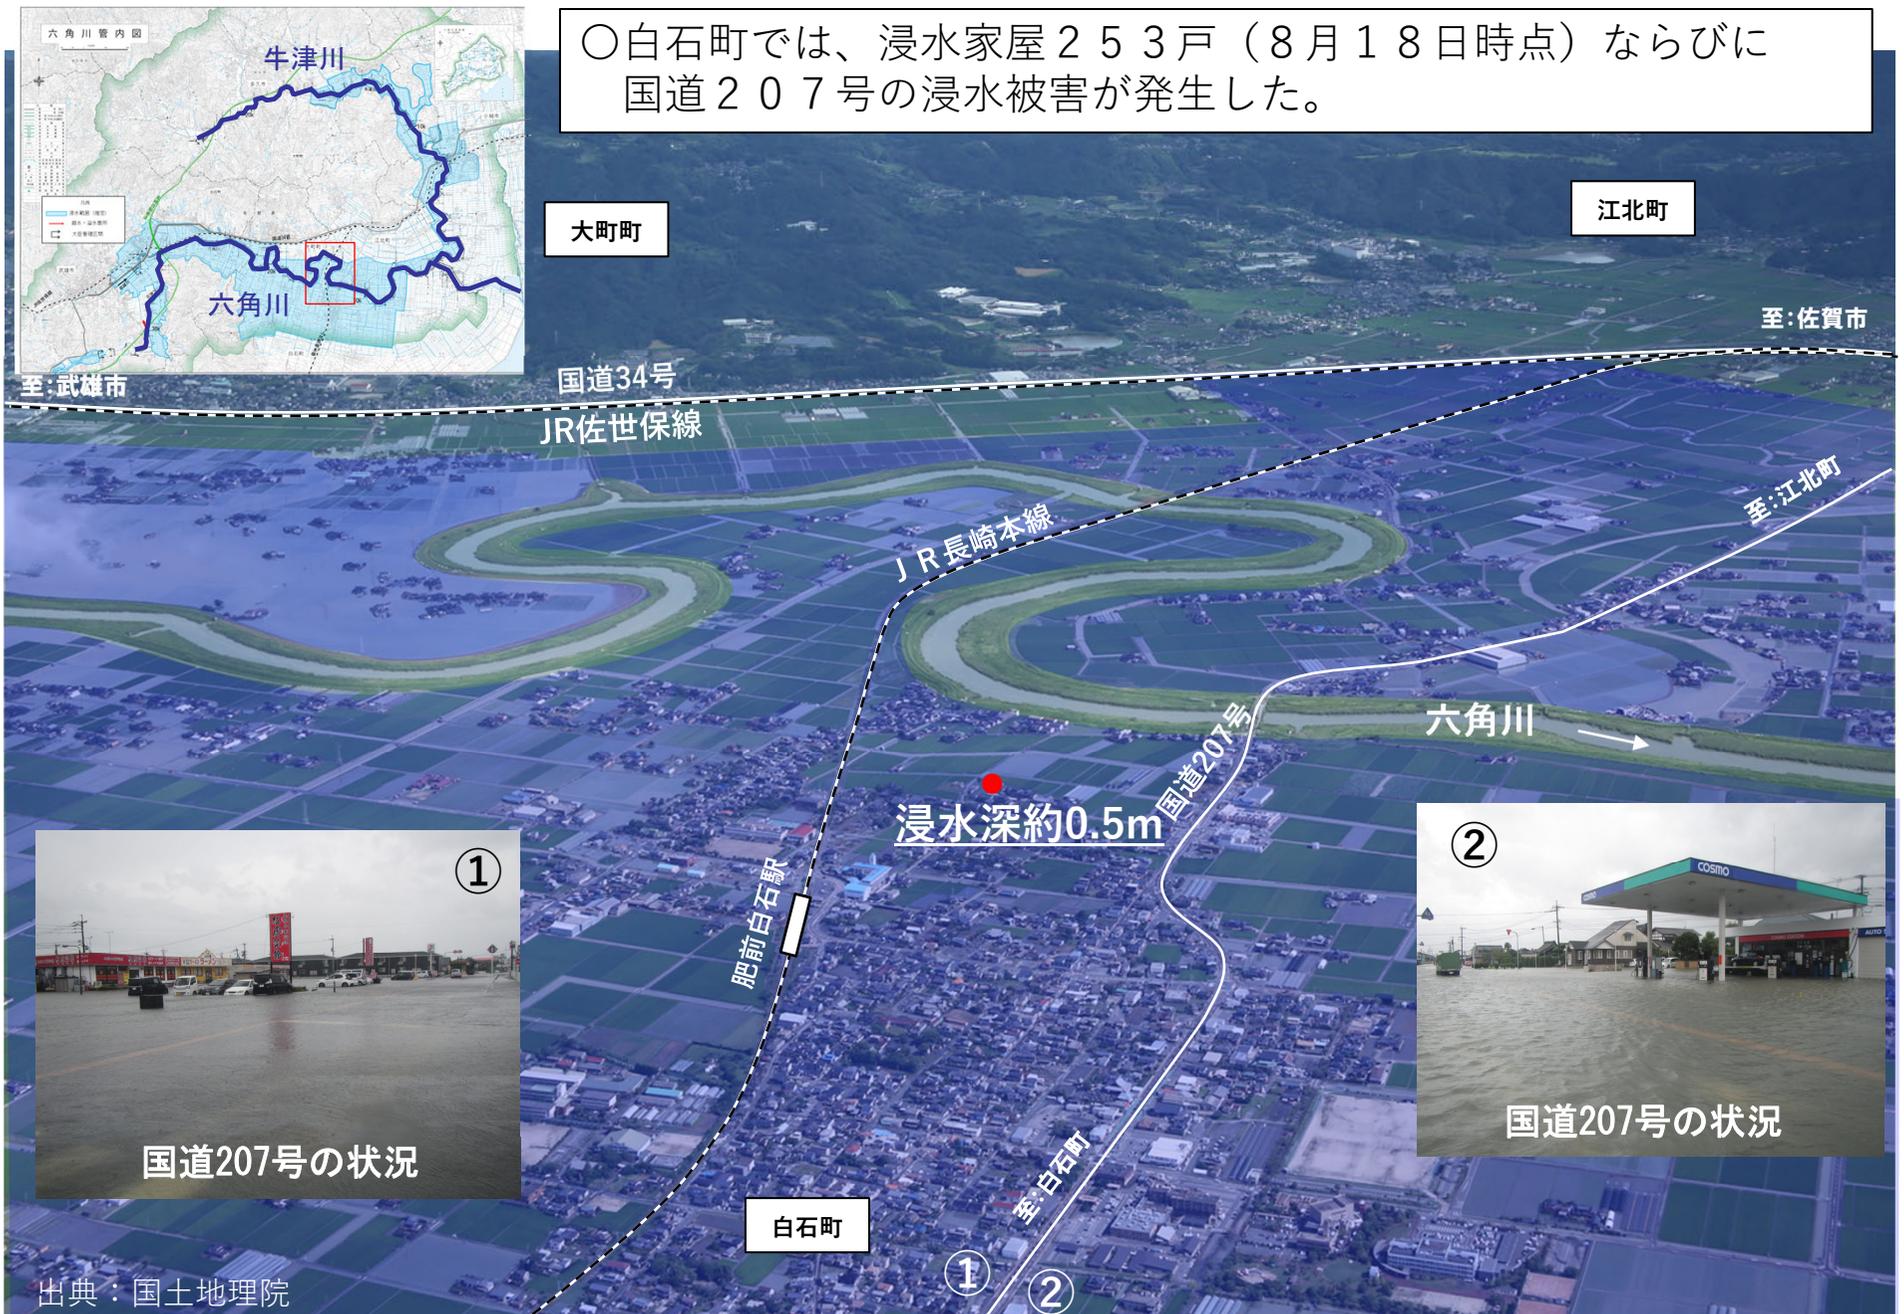
六角川周辺の浸水状況（白石町）

○白石町では、浸水家屋253戸（8月18日時点）ならびに国道207号の浸水被害が発生した。

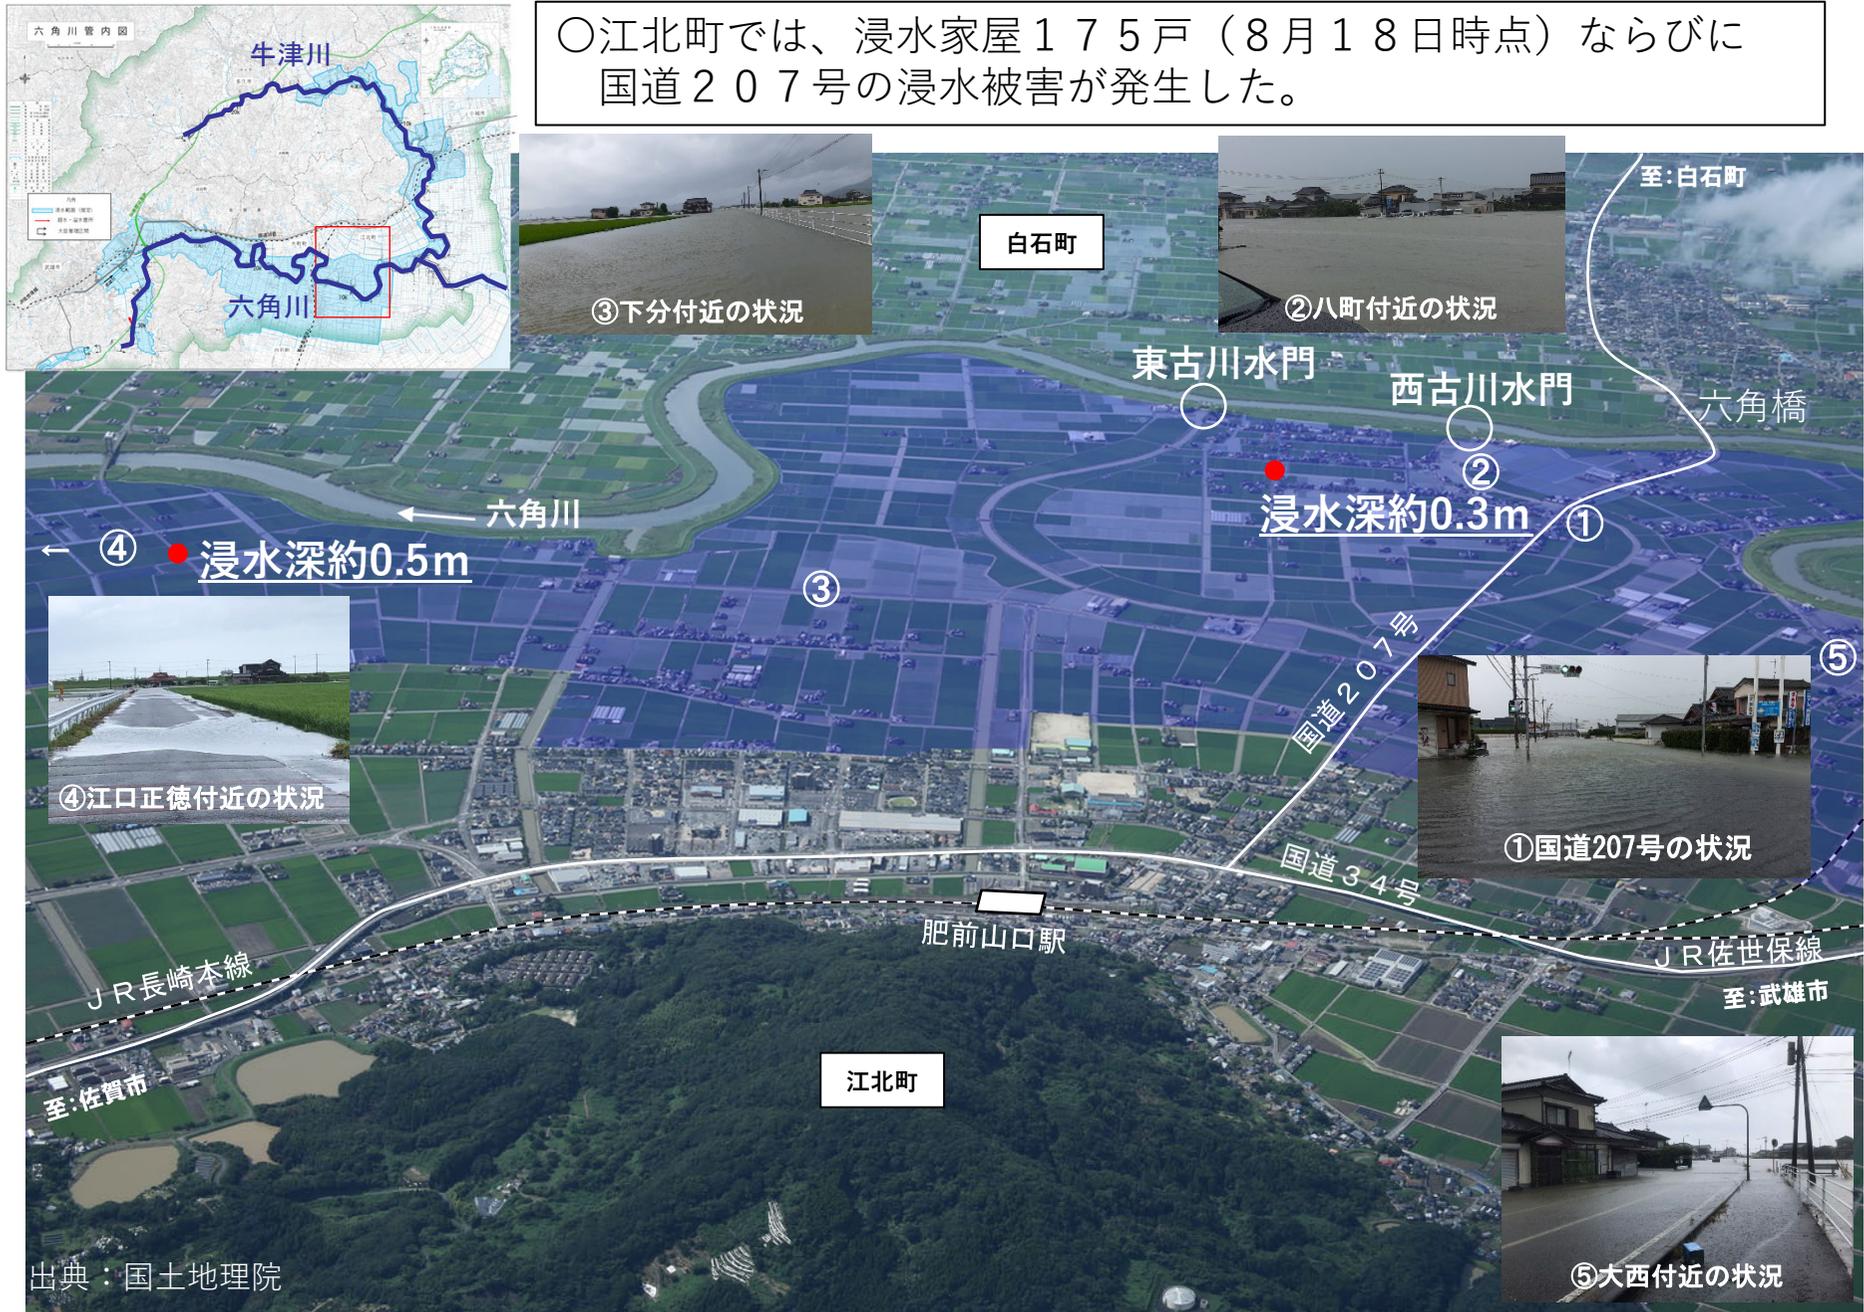
六角川周辺の浸水状況（江北町）

○江北町では、浸水家屋175戸（8月18日時点）ならびに
国道207号の浸水被害が発生した。

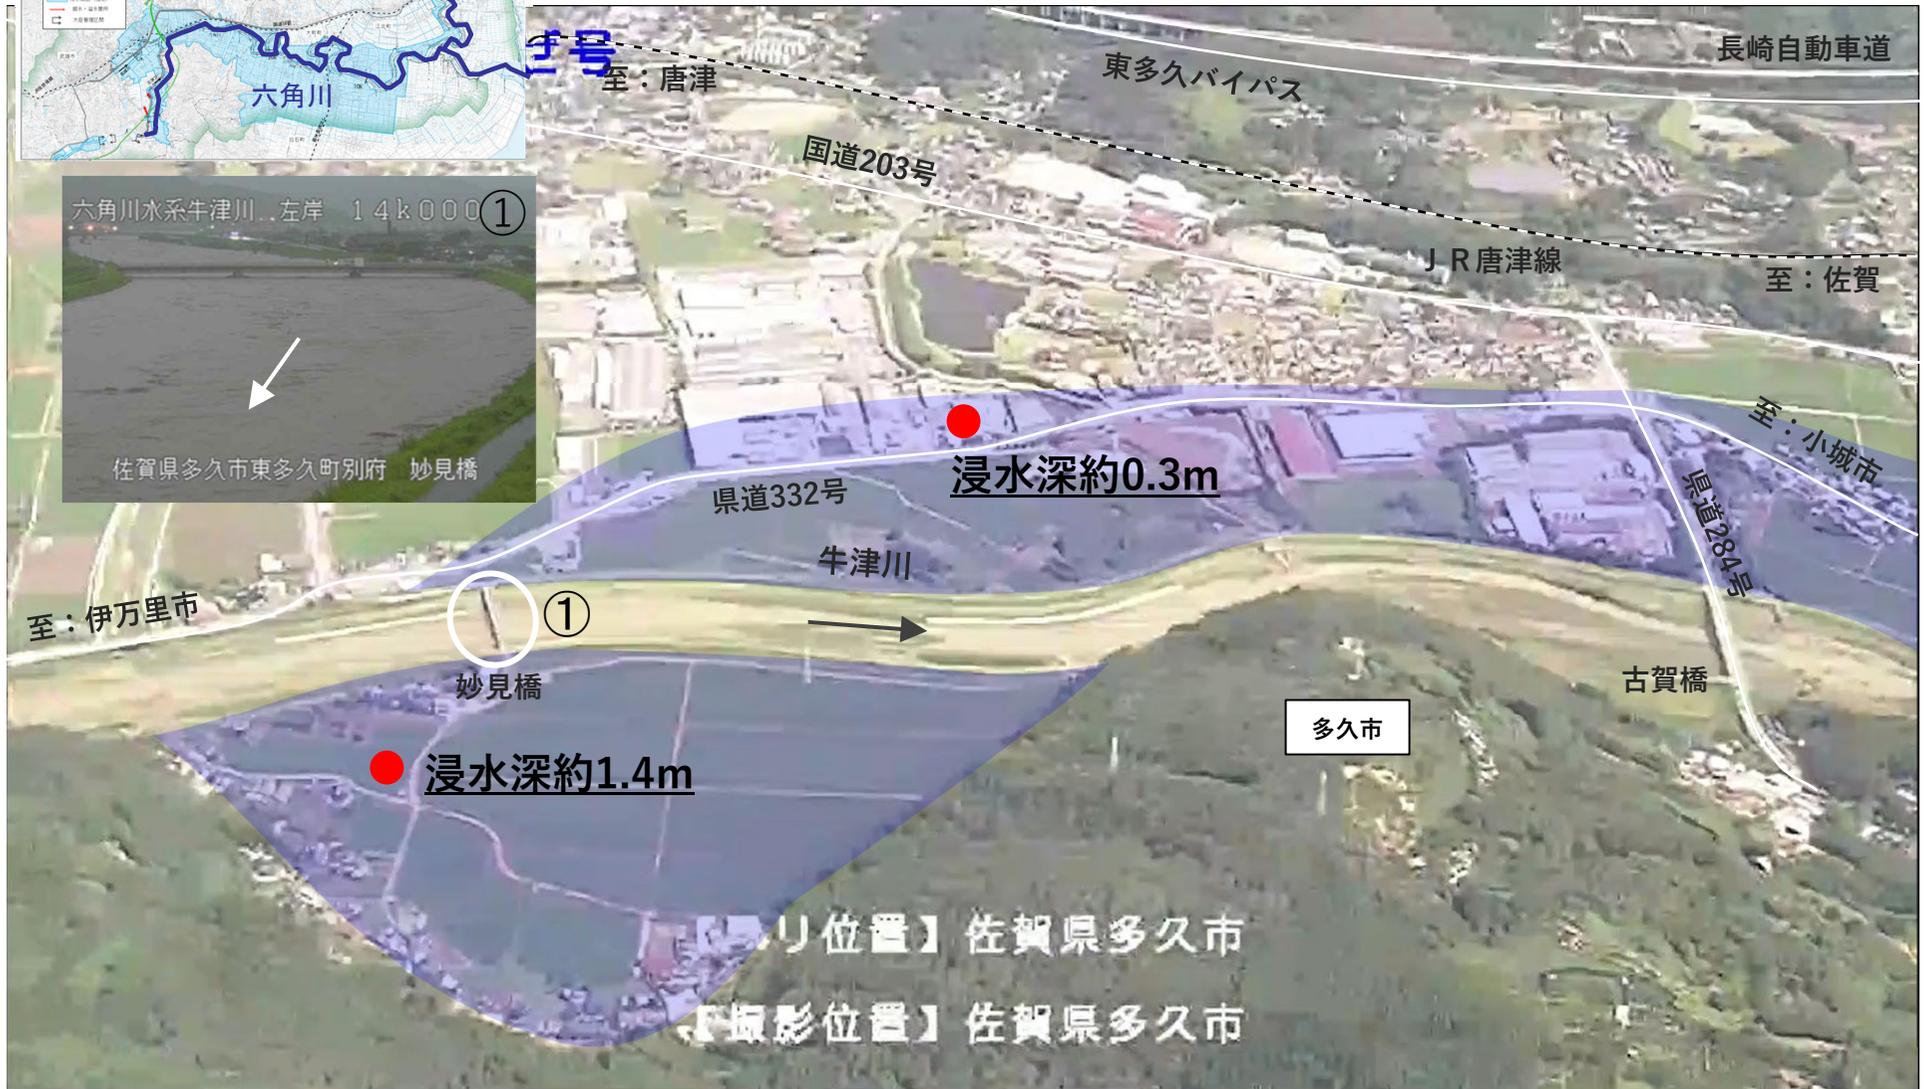
牛津川周辺の浸水状況（多久市）

○多久市では、浸水家屋20戸（8月18日時点）ならびに県道332号等の浸水被害が発生した。

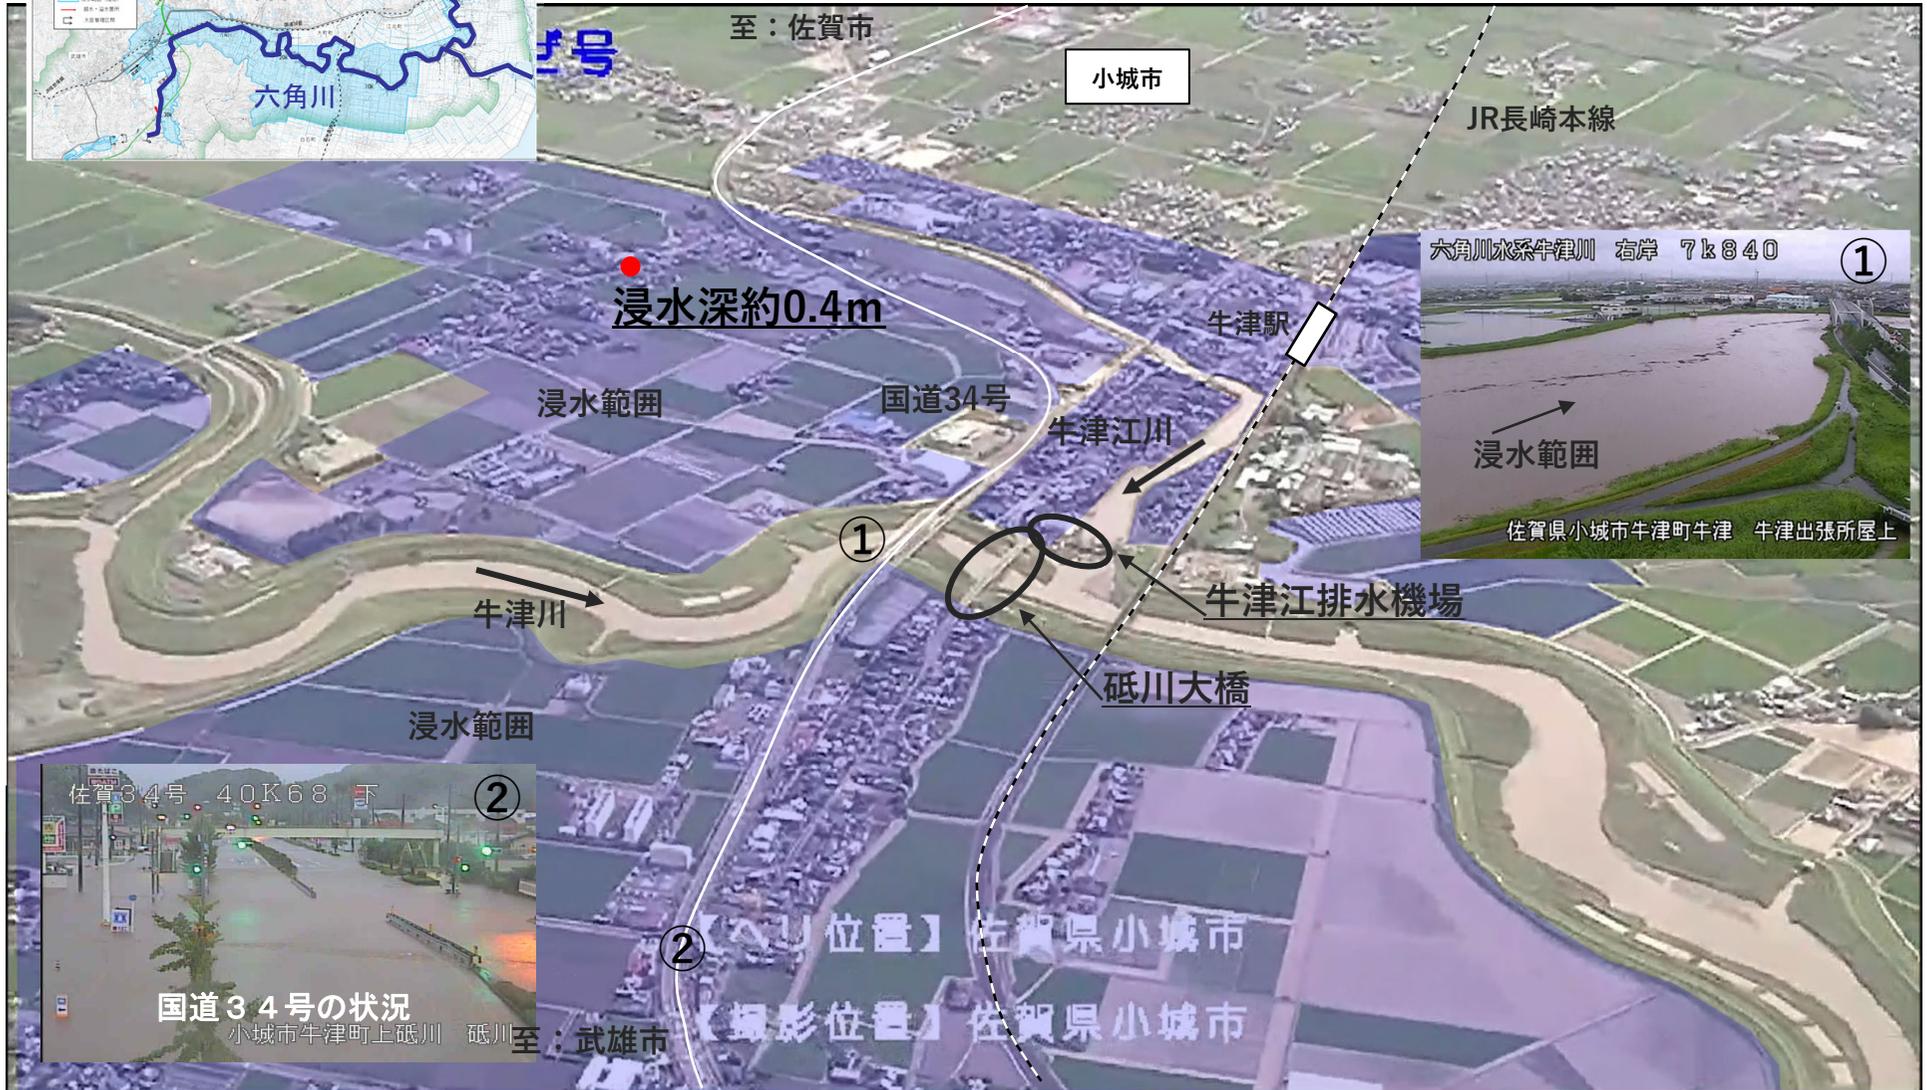
牛津川周辺の浸水状況（小城市）

○小城市では、浸水家屋60戸（8月18日時点）ならびに
国道34号の浸水被害が発生した。

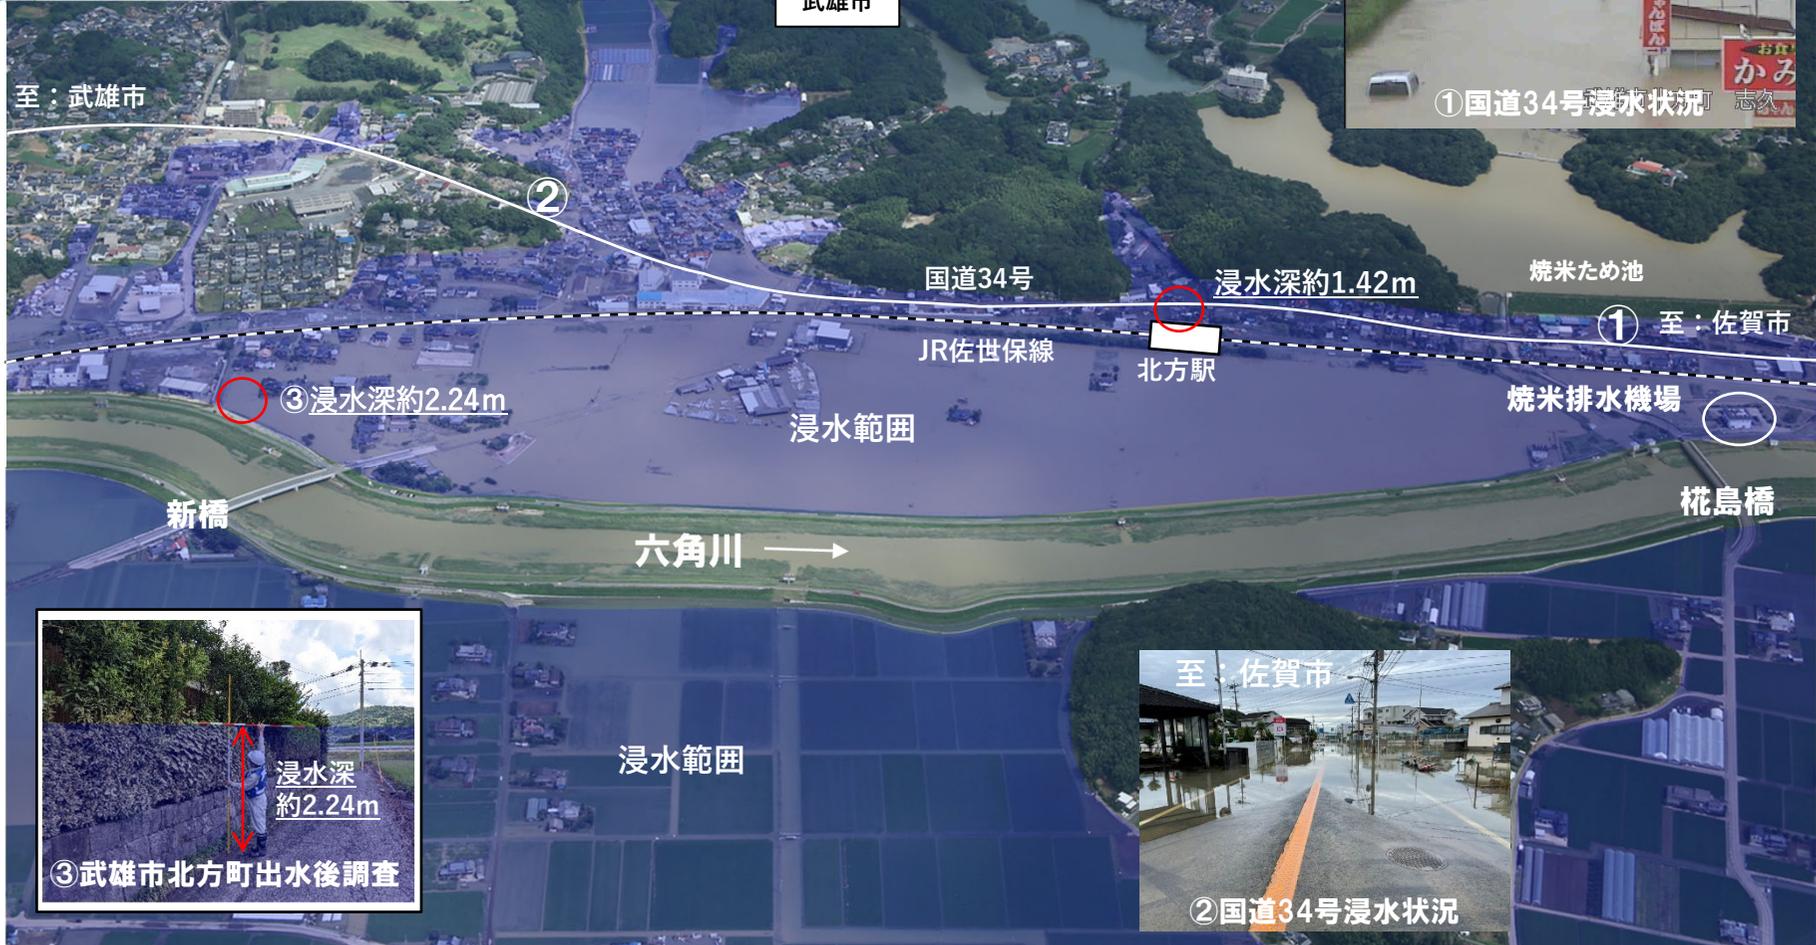
六角川周辺の浸水状況（武雄市北方町焼米地区）

- 武雄市北方町では、浸水家屋1000戸（8月18日時点）ならびに国道34号の浸水被害が発生した。
- 武雄市北方町では、浸水深約2.24mを確認。
