# 第4回松浦川流域ネットワーク

平成25年4月18日18時30分～  
相知交流文化センター

# 河川整備の報告・予定

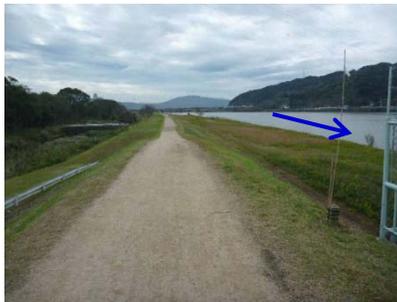
現況  
(松浦川右岸3k600付近)

堤防を補強するため、浸透対策(ドレーン)の整備を行っています。

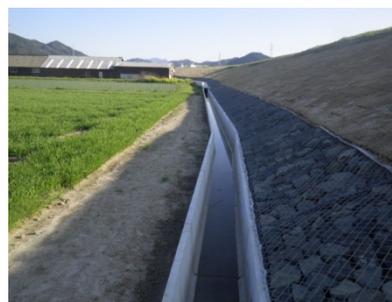
浸透対策イメージ(ドレーン工)

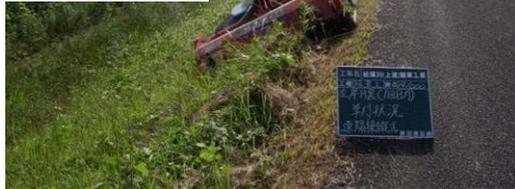
堤防の異常発見

堤防除草

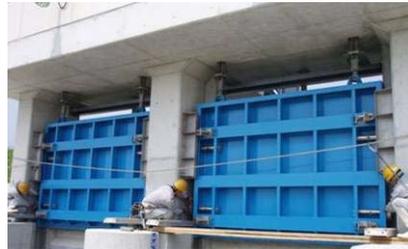
施設点検

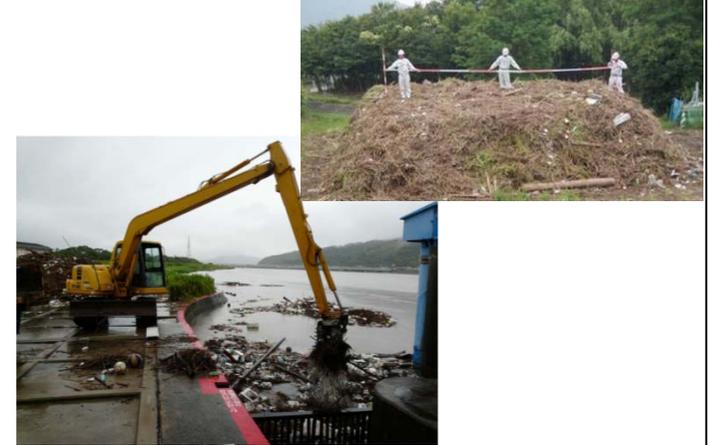
松浦大堰に堆積した塵芥処理

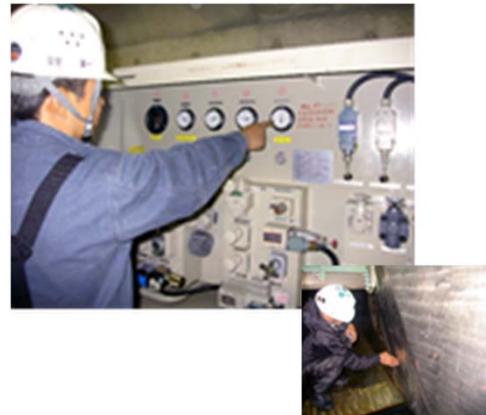
放流ゲート設備の点検状況

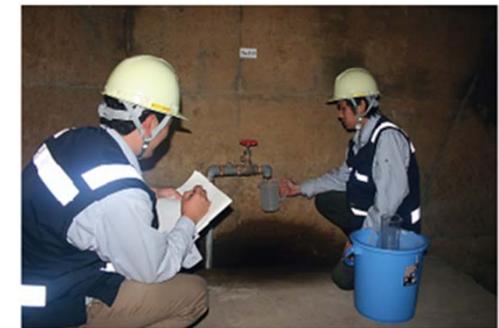
漏水計による漏水量の計測

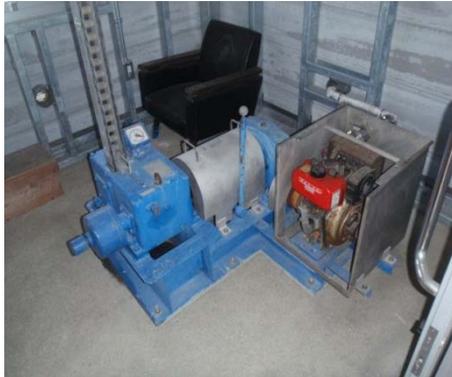
エンジン式開閉機

・開閉機の電動化を行い操作環境の改善を図る。

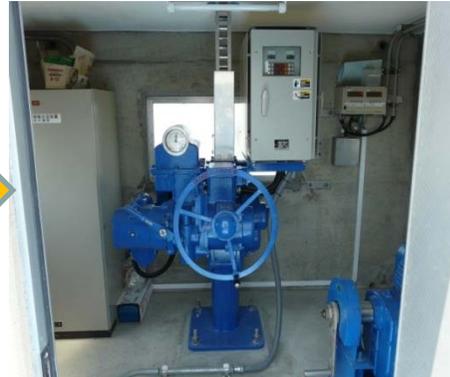
電動式開閉機

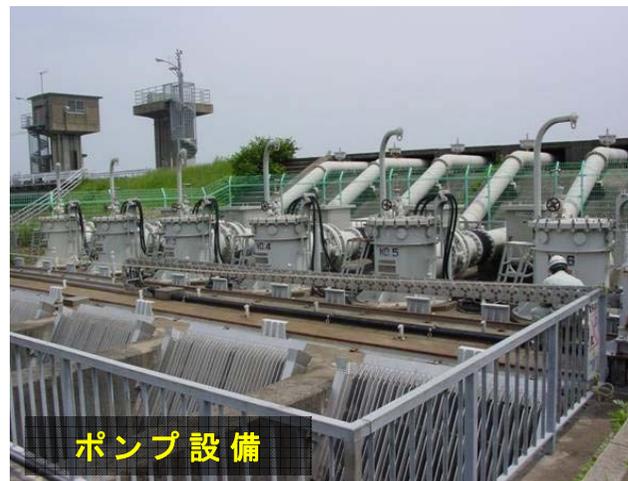
ポンプ設備

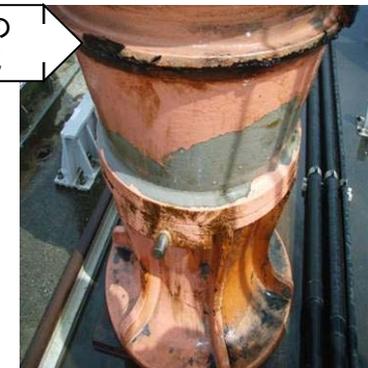
主ポンプの  
腐食状況

主ポンプなどの分解・整備  
を実施し、施設の機能維持  
を図る。

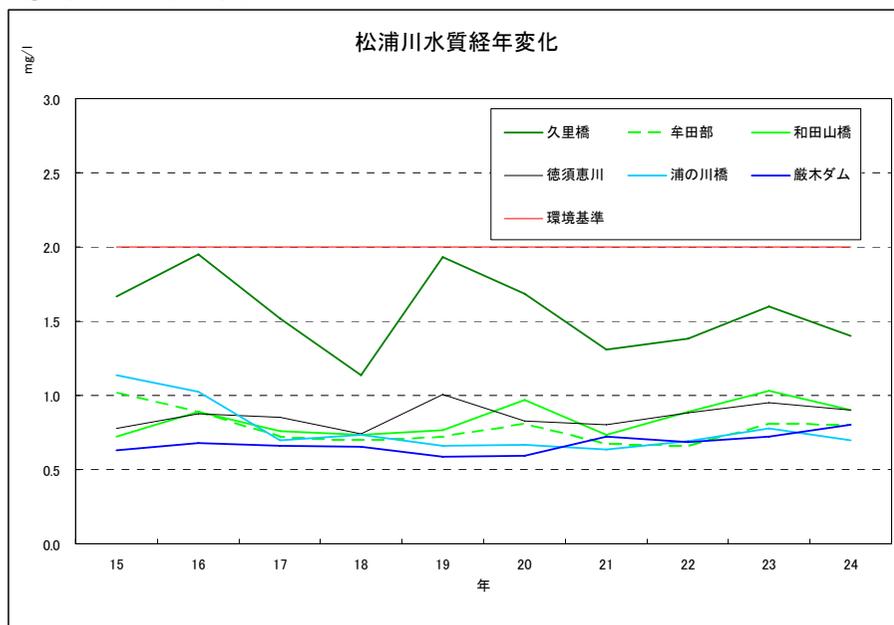
## ①水質の経年変化

※BOD値とは、河川に水中の汚濁物質(有機物)が微生物により酸化分解され、無機化、ガス化するときに必要な酸素量のこと。

松浦川は、環境基準値を満足したきれいな河川である。

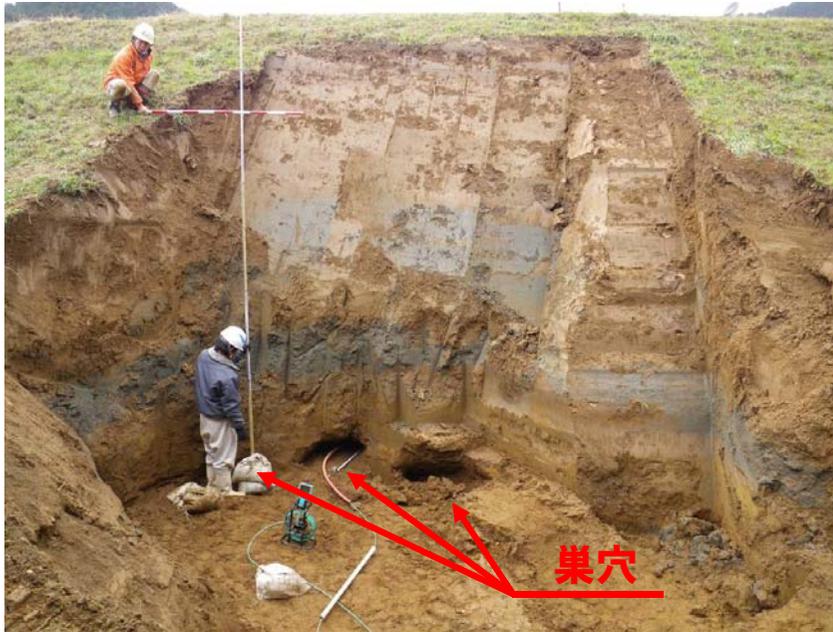
大規模なもので、**総延長40m**におよぶものもあった。

●巣穴被害により、河川堤防の機能を損ない、堤防の崩壊につながることも考えられることから、早急な復旧が必要。

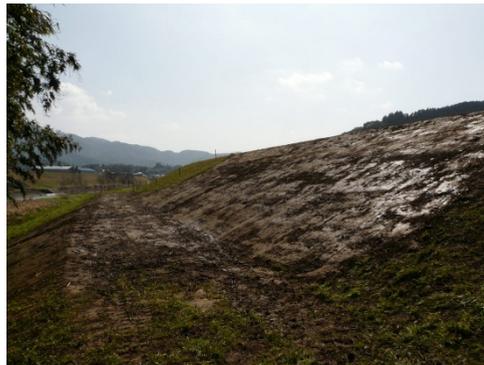
●発見されている巣穴箇所については、順次復旧を行い、出水期前(5月末)までに完了させる。

復旧完了状況
