# H28.6.22梅雨前線による大雨

国土交通省  
武雄河川事務所  
牛津出張所

# 熊本地震

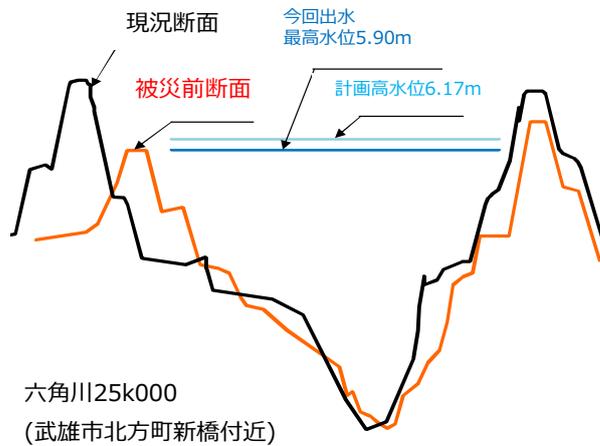
### 六角川の改修状況と事業効果

今回の大雨は、昭和55年8月洪水(浸水戸数4,835戸)に匹敵しますが、**堤防や排水施設の整備を行い、河道内の土砂を取り除いて洪水を流れやすくすることで浸水戸数は当時の約1/100に減少しました。**  
(浸水戸数46戸)

○河川改修を行わなかった場合、今回の大雨では堤防から川の水があふれるか決壊のおそれがありました。

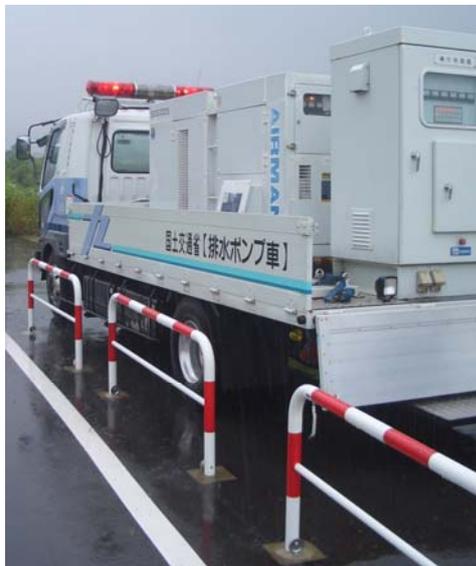
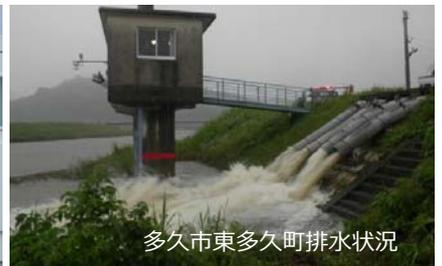
多久市東多久町排水状況

六角川水系では平成5年当時9ヶ所あった排水機場を現在16ヶ所に増設し、ポンプ稼働による総排出量を40m<sup>3</sup>/sから190m<sup>3</sup>/sに増やしました。今回の大雨は、平成5年8月洪水よりも雨量が多かった(約1.2倍)ものの、浸水戸数は約1/20に減少しています。

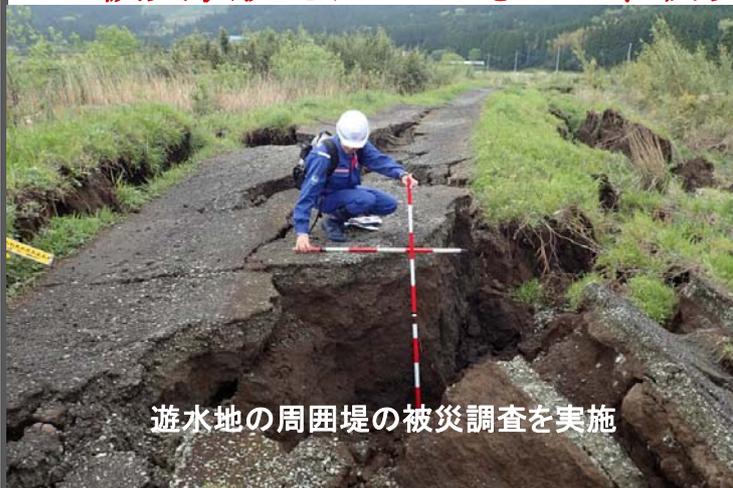
遊水地の周囲堤の被災調査を実施

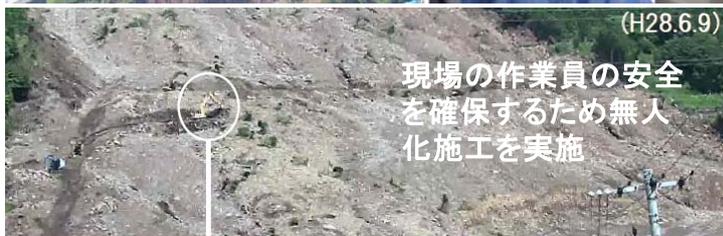
現場の作業員の安全を確保するため無人化施工を実施

(無人化施工の状況)

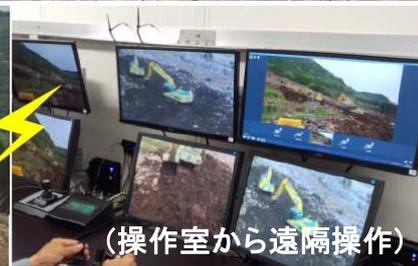
(操作室から遠隔操作)
