# 24時間体制で緊急復旧を実施

～徳須恵川で護岸崩壊箇所の緊急復旧工事をおこないました～

# 川ら版

# 7月5日～6日の大雨における巖木ダムの洪水調節効果について

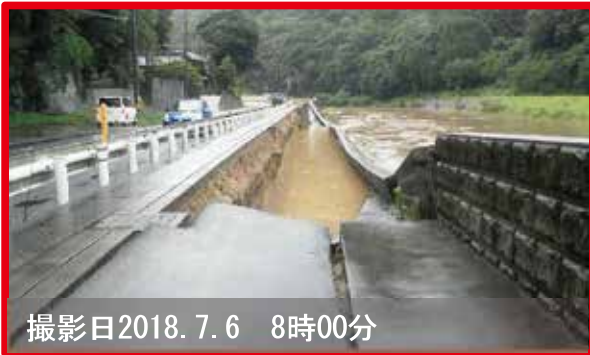
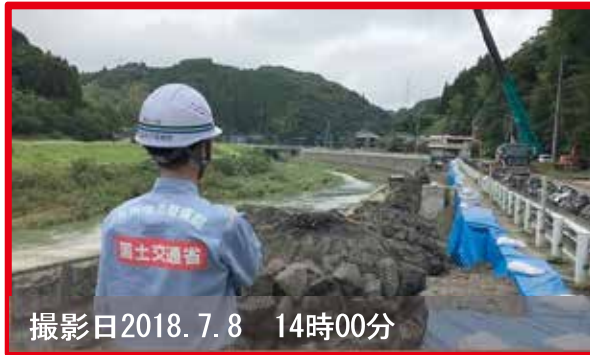
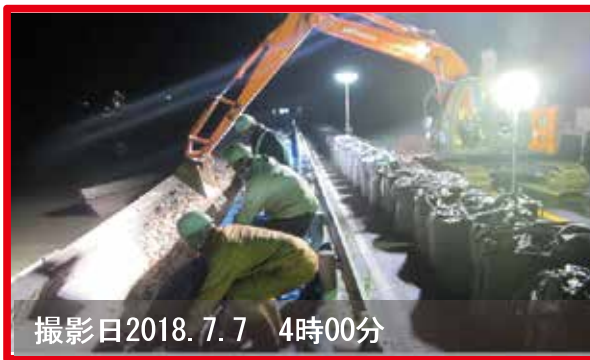
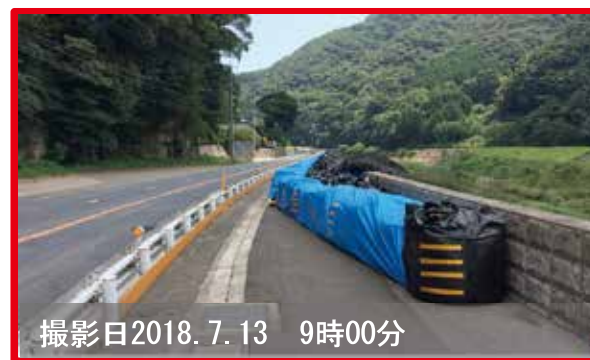
撮影日2018. 7. 6 8時00分

撮影日2018. 7. 8 14時00分

撮影日2018. 7. 7 4時00分

撮影日2018. 7. 13 9時00分

平成30年7月豪雨に伴い6日6時30分ごろ徳須恵川(唐津市北波多行合野地先)で河岸決壊に伴う護岸崩壊が発生しました。昼夜24時間体制で緊急復旧工事を実施し13日9時に完了しました。工事期間中は通行止め等でご迷惑をおかけしました。今後予定されている本復旧工事においては改めて周知いたします。

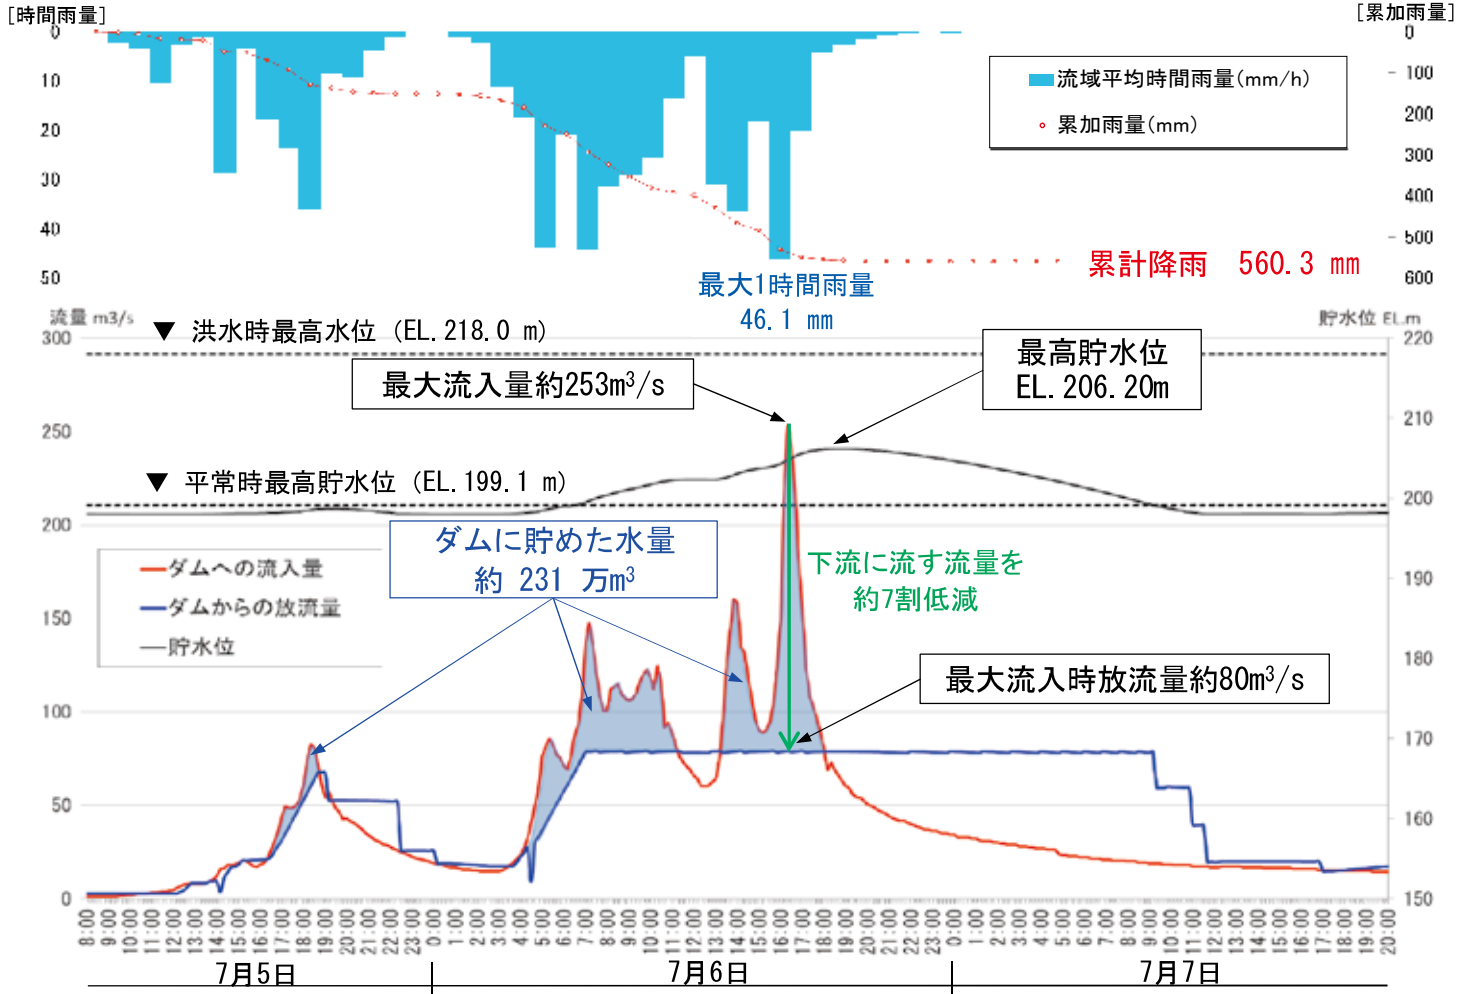
## ■巖木ダム防災操作の状況（雨量・ダム流入量放流量貯水位グラフ）

◆ 7月5日から6日の大雨により、ダムへの流入量は最大で約253m<sup>3</sup>/秒に達しました。  
 【降り始めからの総雨量：560mm（ダム上流域の平均）】  
 ◆ 巖木ダムの防災操作（ダム下流河川の流量を低減させる操作）  
 7月5日18時20分より巖木ダムへ流れてくる流量の一部を巖木ダムへ貯めて、ダム下流の河川へ流れる流量を最大で7割低減させる操作を実施しました。
