# 令和5年7月9日から10日にかけての梅雨前線に伴う 出水概要【速報版】（第1報）

九州地方整備局 武雄河川事務所  
令和5年7月14日

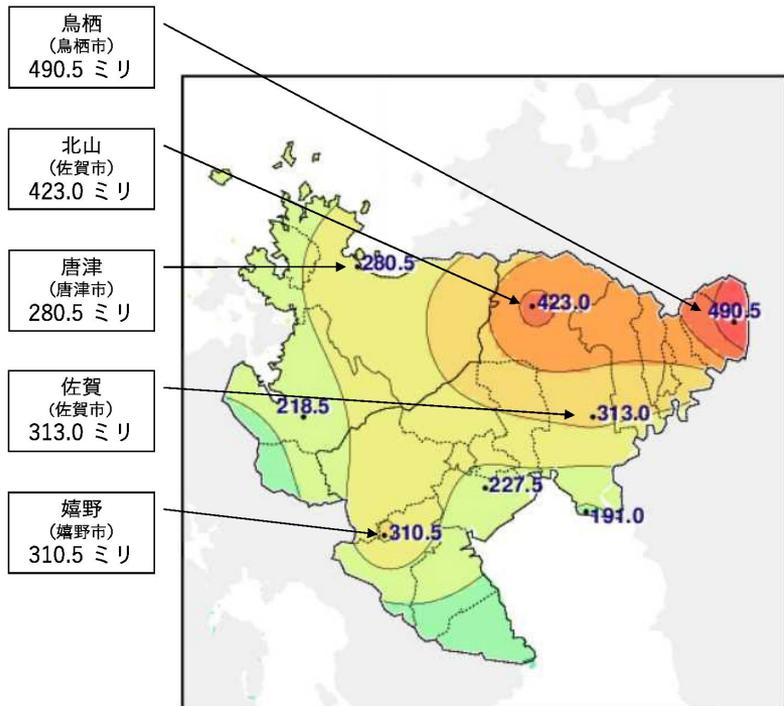
7/7 ~ 7/10 アメダス総降水量の分布図

- 7月9日(日)から7月10日(月)、梅雨前線の影響により、何度も線状降水帯が九州北部に発生し、豪雨をもたらした。  
気象庁は佐賀県に「顕著な大雨に関する気象情報」を2回発表(7月10日4時39分、8時10分)。

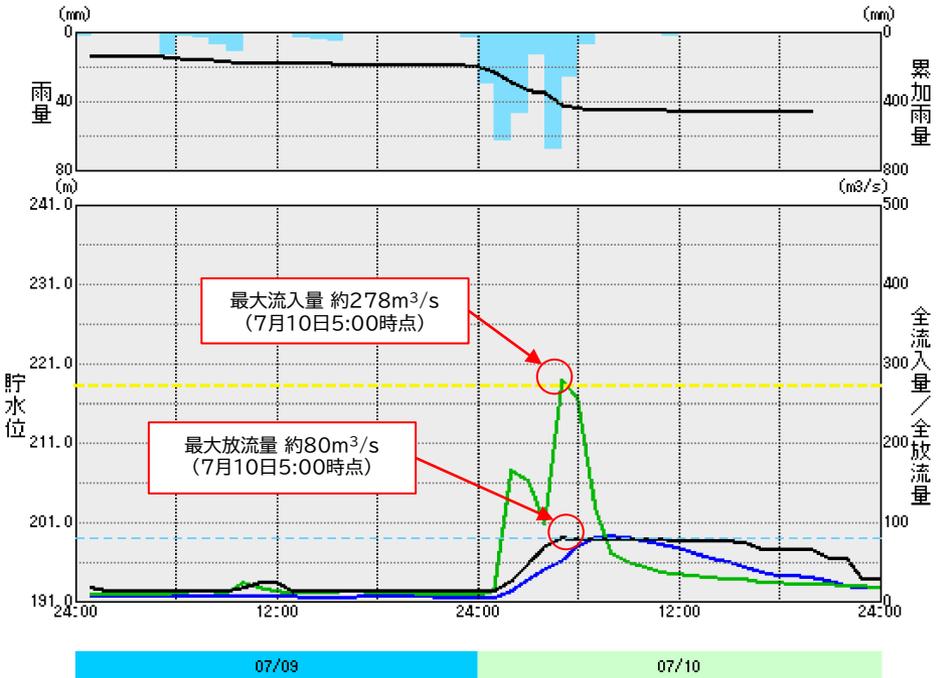
巖木ダム(松浦川水系)

洪水時にはダムに流れ込む水量の一部を貯め、  
ピーク時に下流へ流す水量を約7割低減  
(放流量約198m³/sカット)

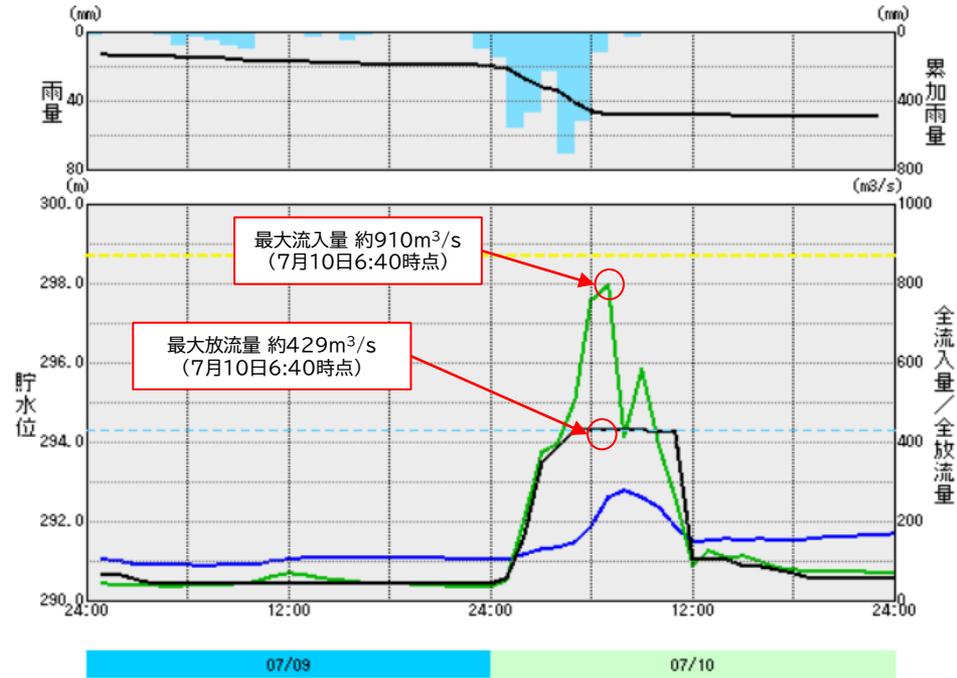
嘉瀬川ダム(嘉瀬川水系)

洪水時にはダムに流れ込む水量の一部を貯め、  
ピーク時に下流へ流す水量を約5割低減  
(放流量約481m³/sカット)

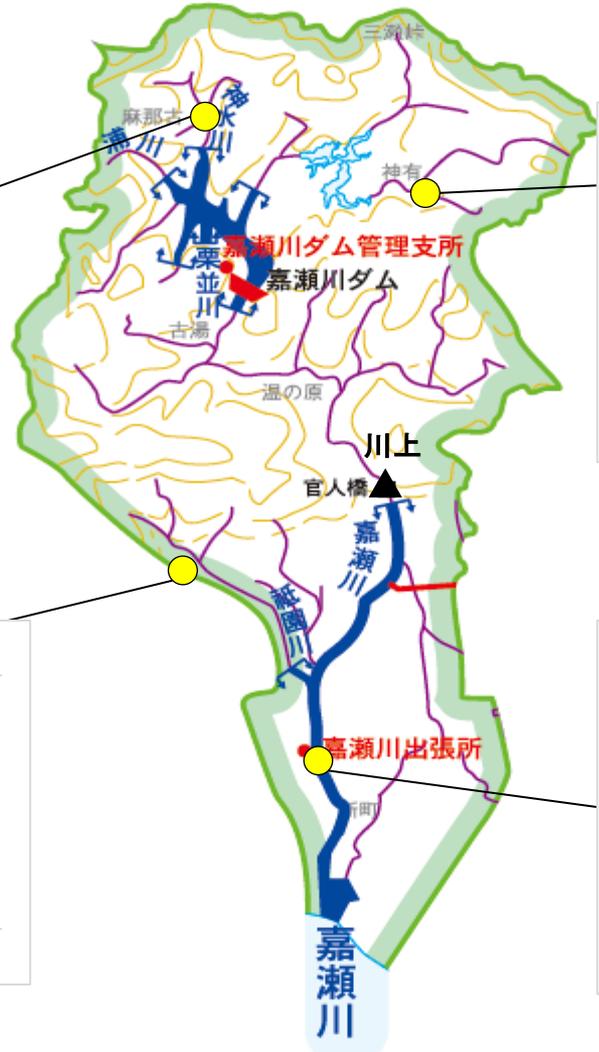
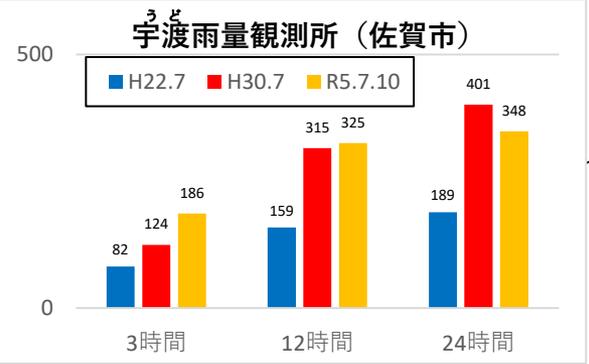
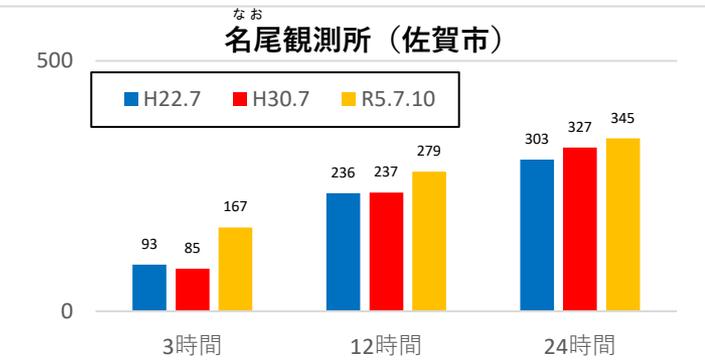
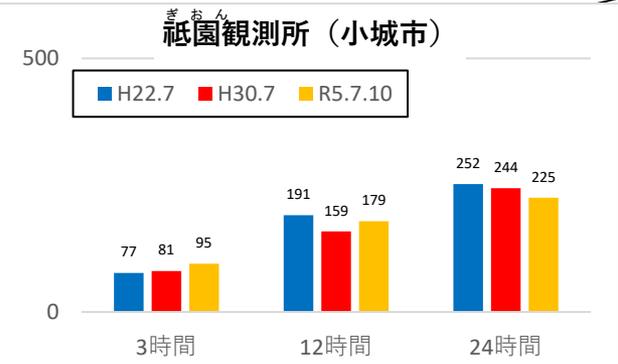
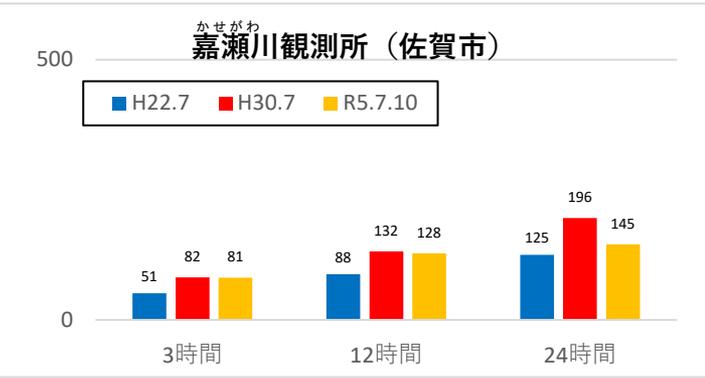
# 4. 降雨の概要（嘉瀬川流域）

- 嘉瀬川流域では、名尾雨量観測所や宇渡雨量観測所（佐賀市）において、3時間雨量、12時間雨量が近年の主要な洪水を上回る降雨量を記録した。

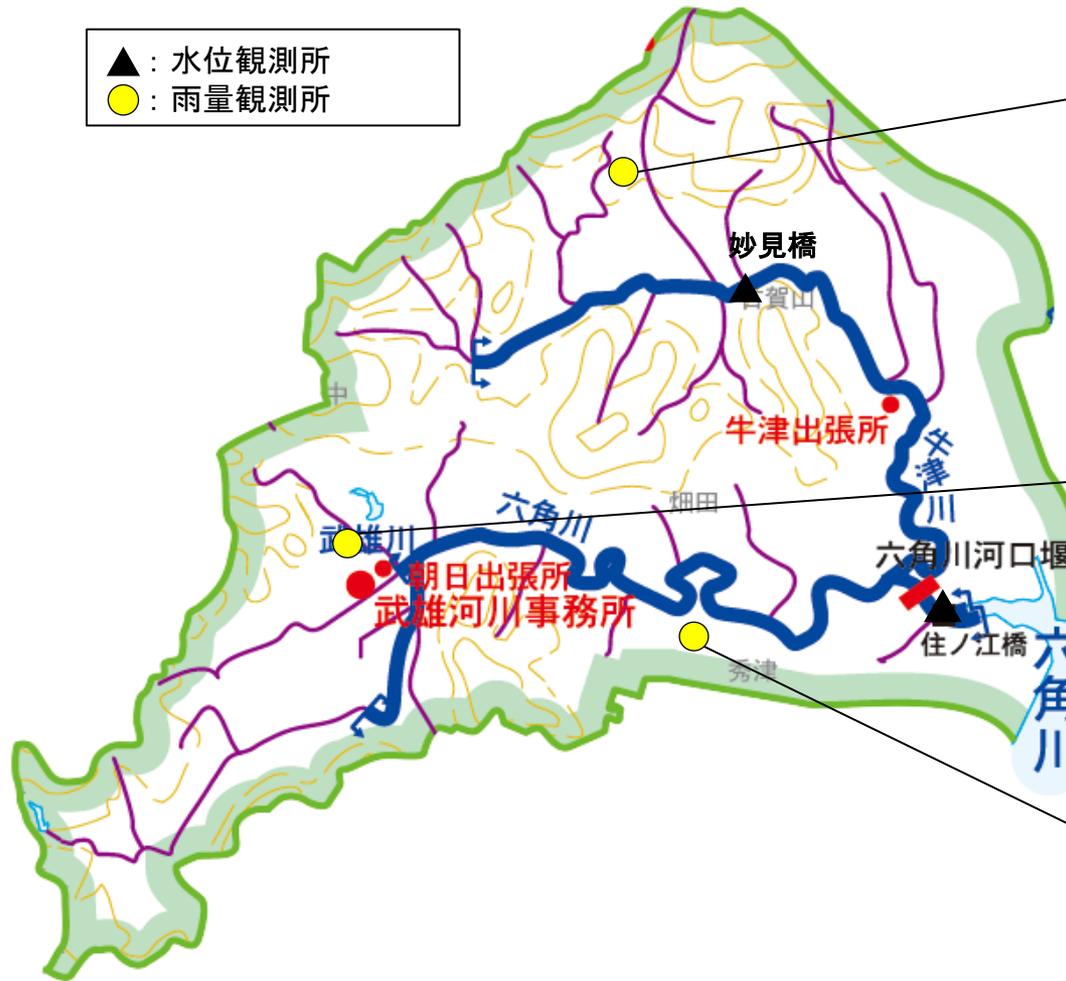
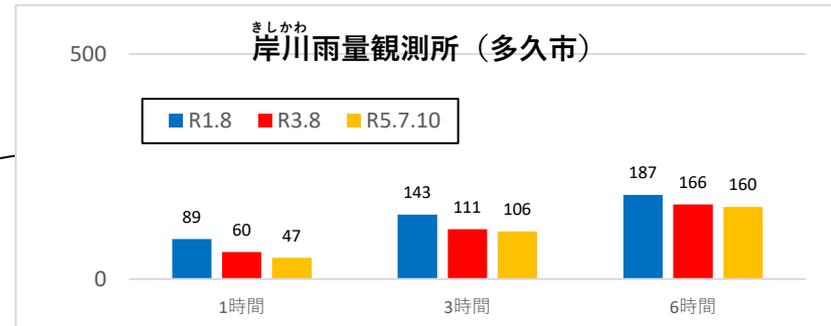
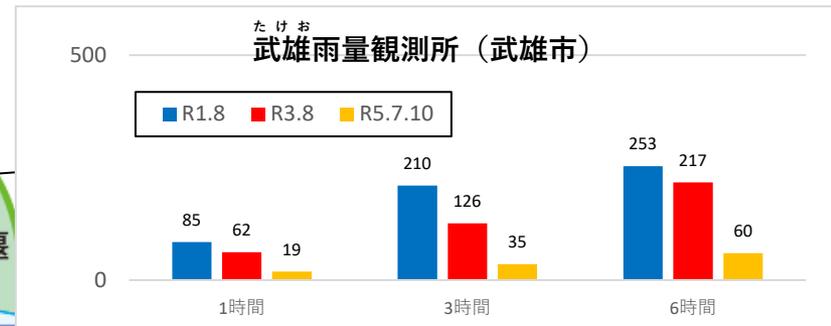
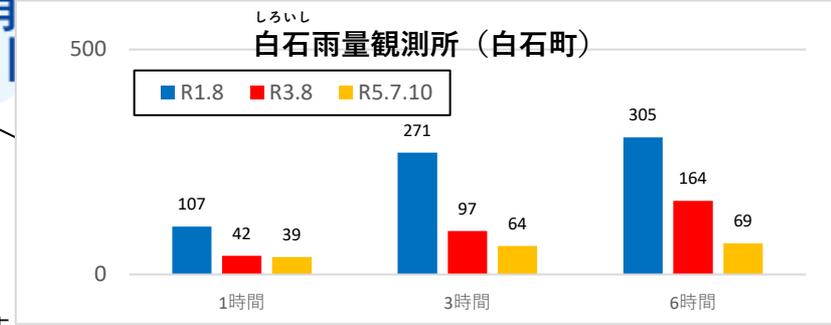
# 5. 降雨の概要（六角川流域）

六角川流域では、岸川雨量観測所（多久市）において、令和3年8月洪水※2に匹敵する降雨量を記録した。  
 ※2六角川流域で約3,300戸の浸水被害が発生

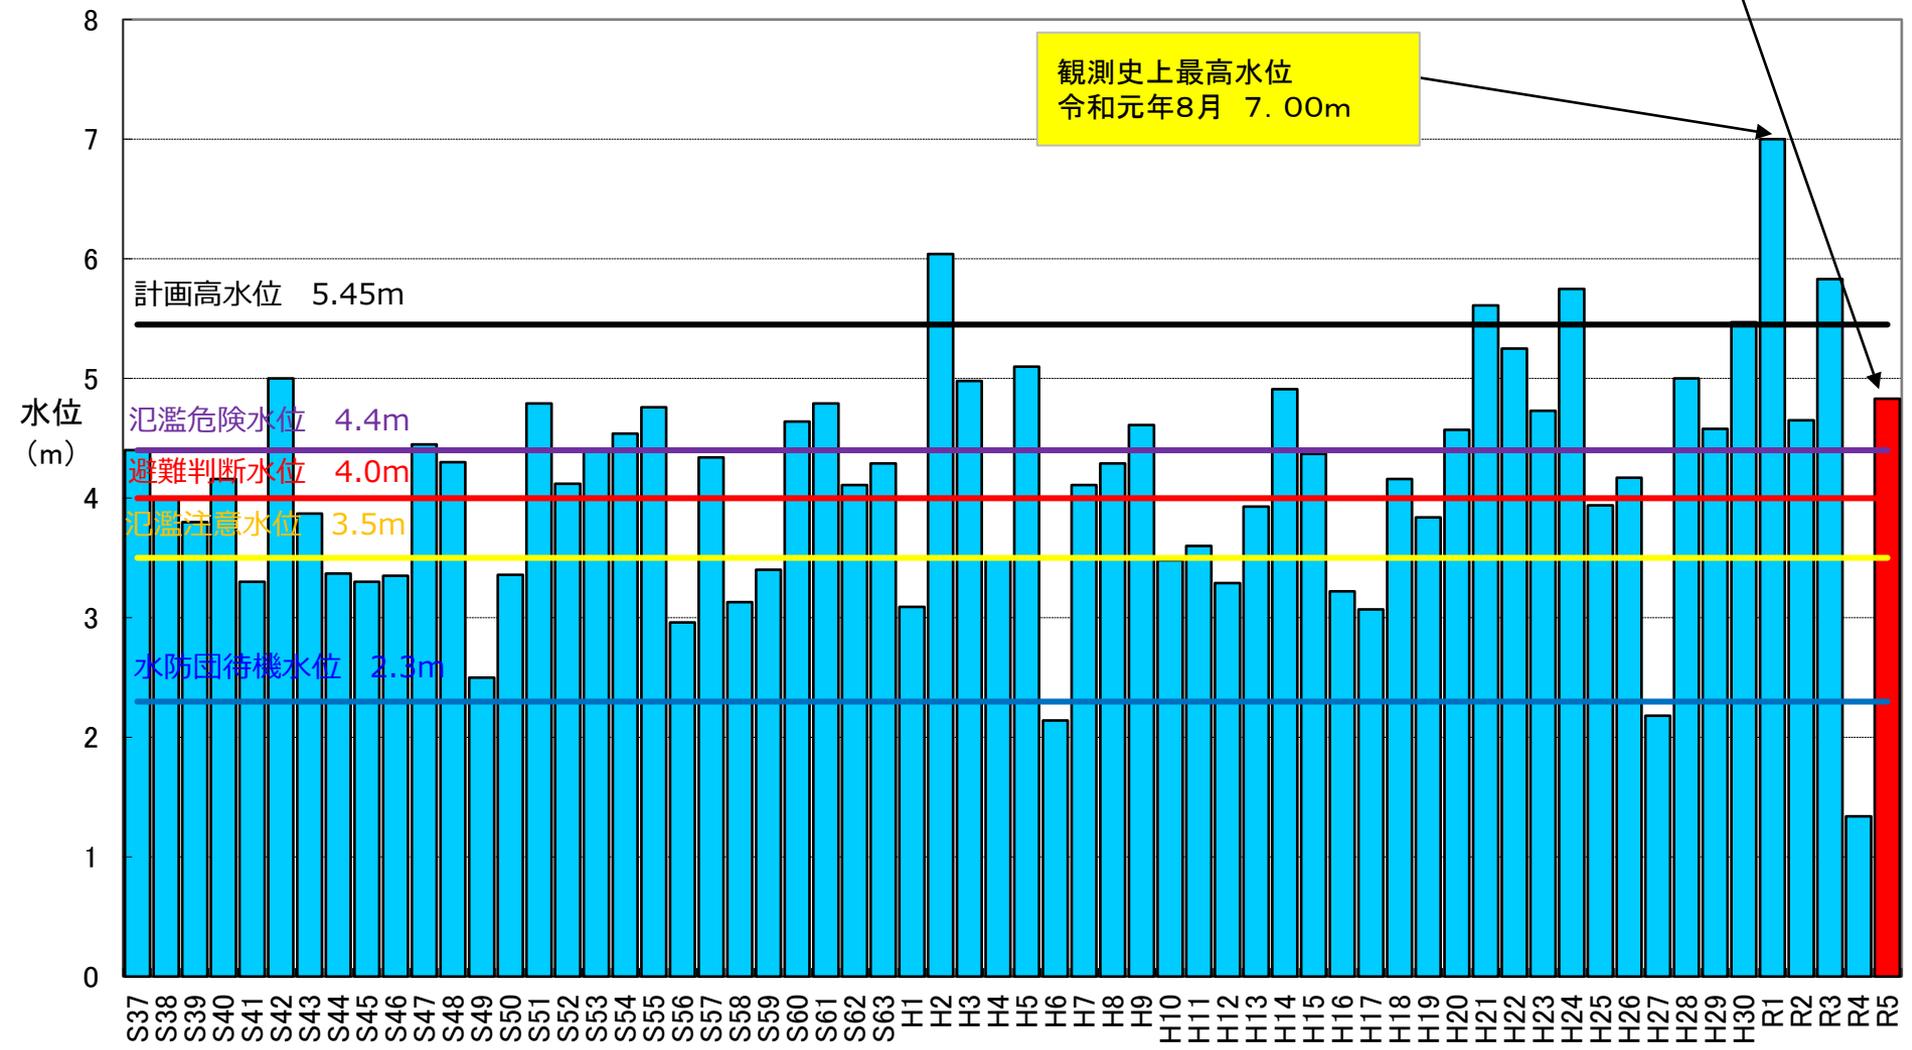
## 六角川水系牛津川(妙見橋水位観測所)の年最高水位比較図

今回の出水の最高水位  
7月10日 4.83m  
(氾濫危険水位を超過)

観測史上最高水位  
令和元年8月 7.00m

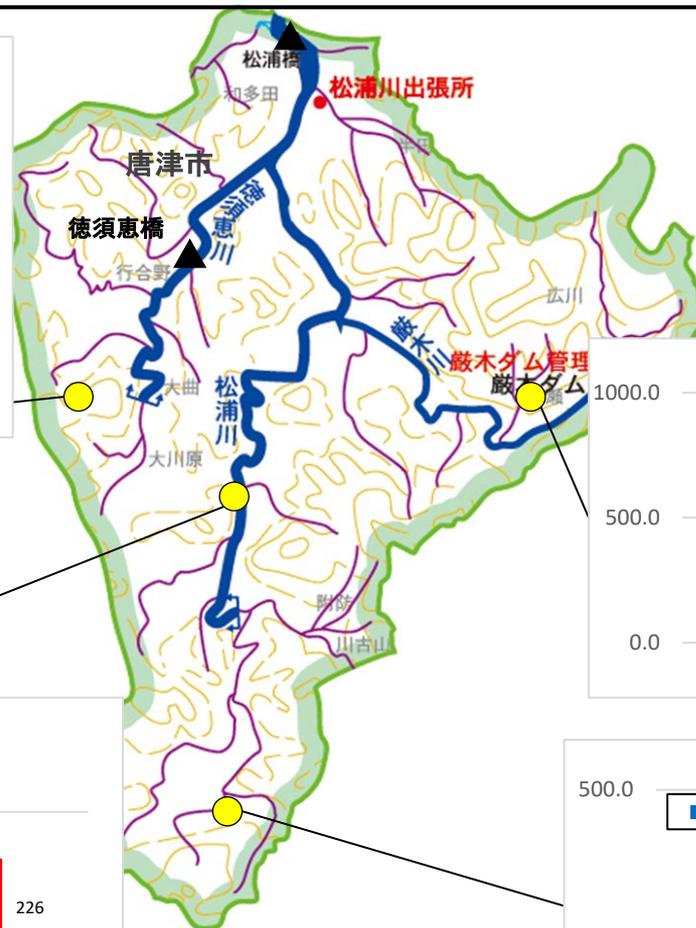
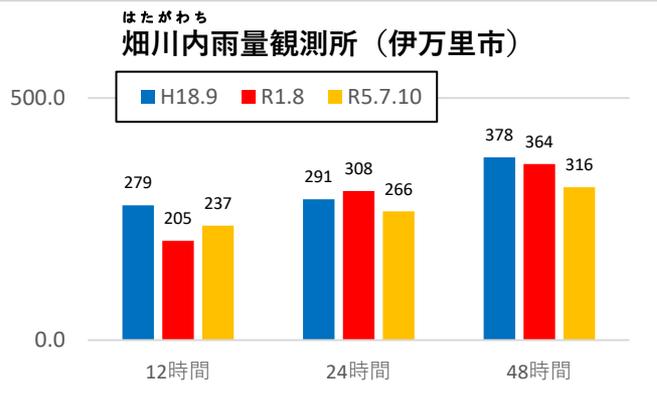
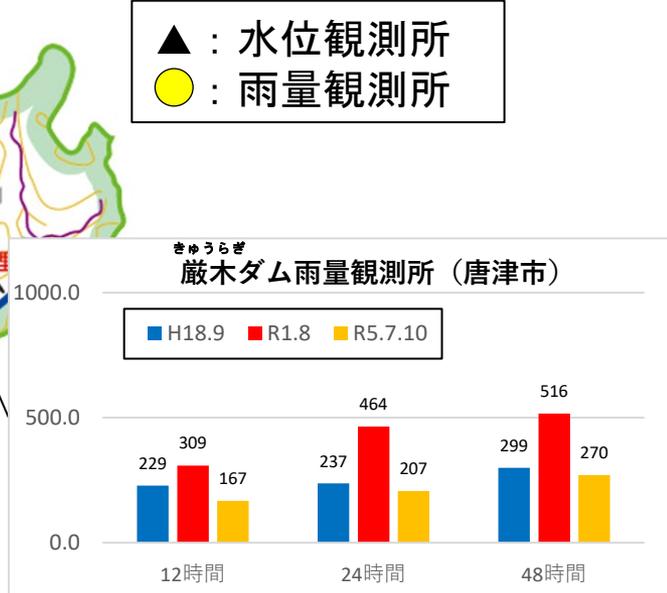
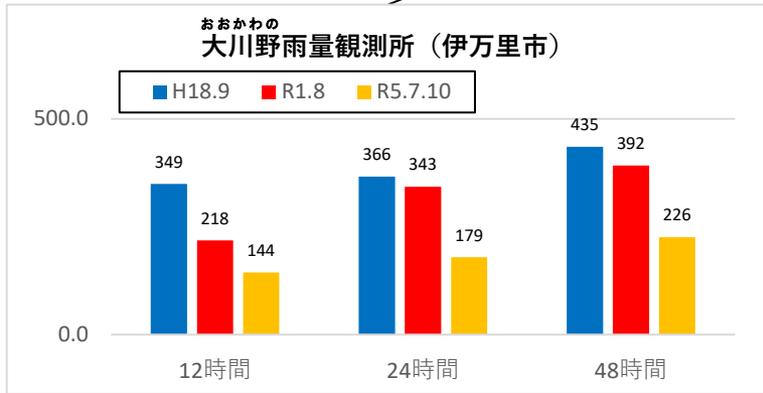
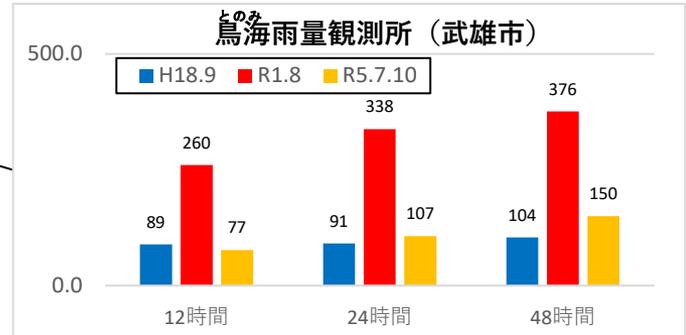
# 6. 降雨の概要 (松浦川流域)

松浦川流域では、畑川内雨量観測所（伊万里市）において、平成18年9月洪水※1に匹敵する降雨量を記録した。  
 ※1唐津市、伊万里市で93戸の浸水被害が発生

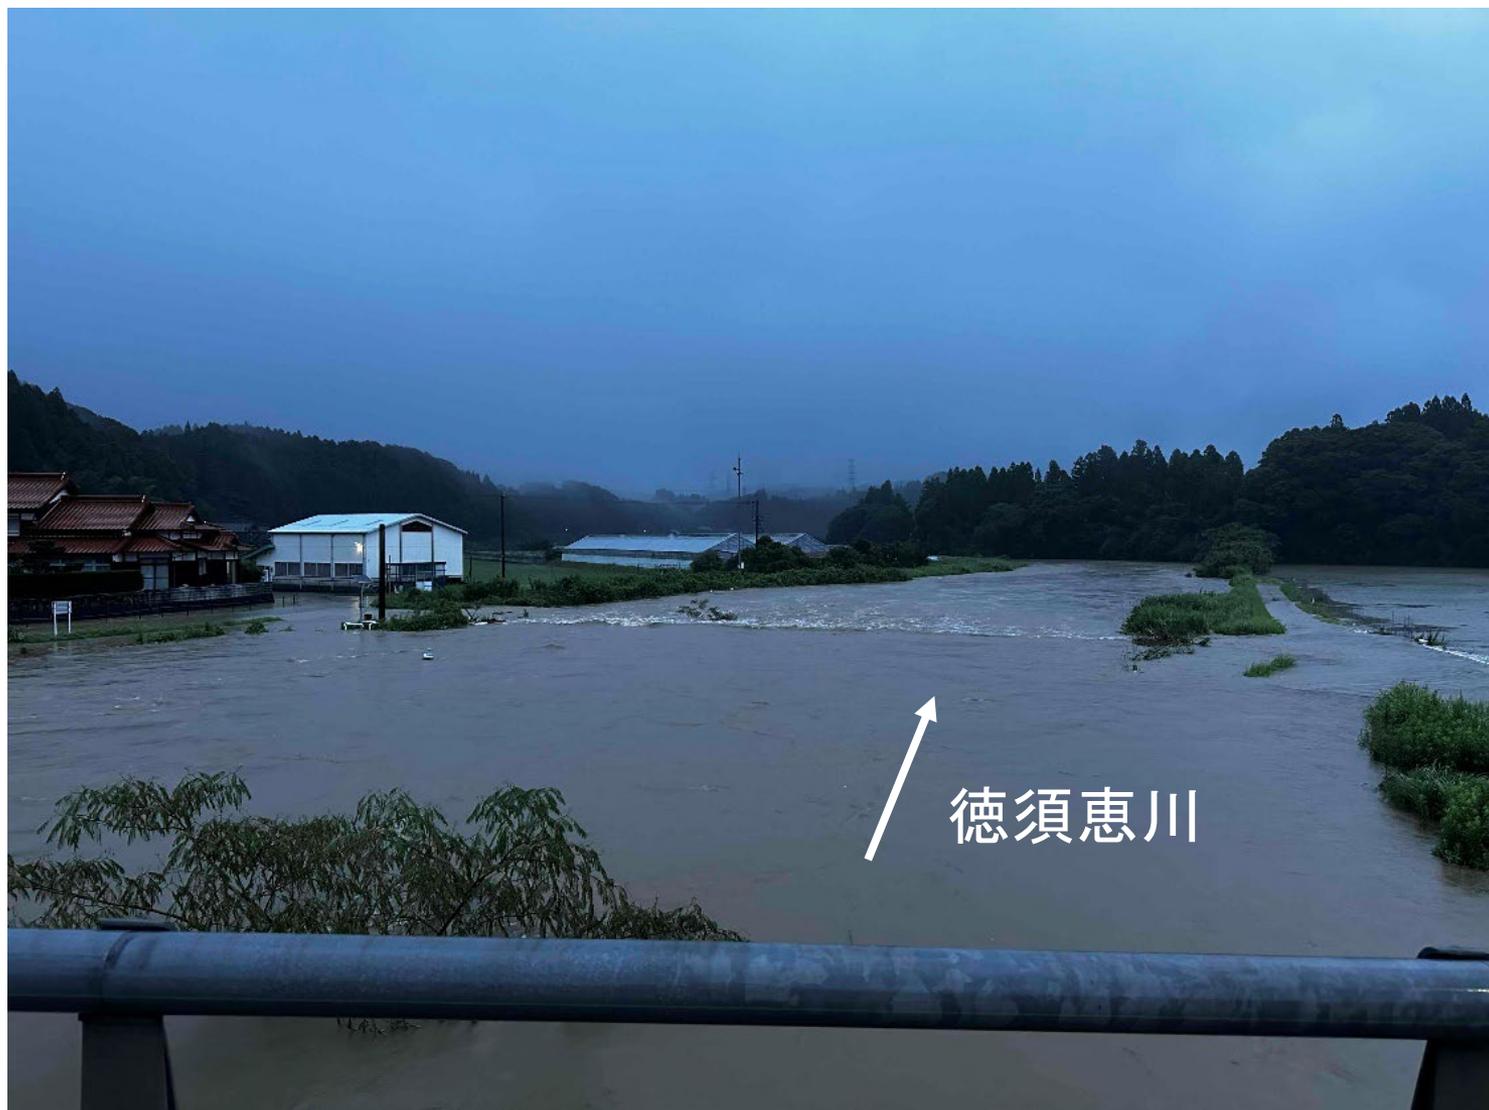
松浦川水系徳須恵川（国管理） 11k800付近（伊万里市南波多町）  
（7月10日午前6時頃）
