令和5年7月9日から10日にかけての梅雨前線に伴う 出水概要【速報版】（第2報）

九州地方整備局 武雄河川事務所
令和5年7月19日

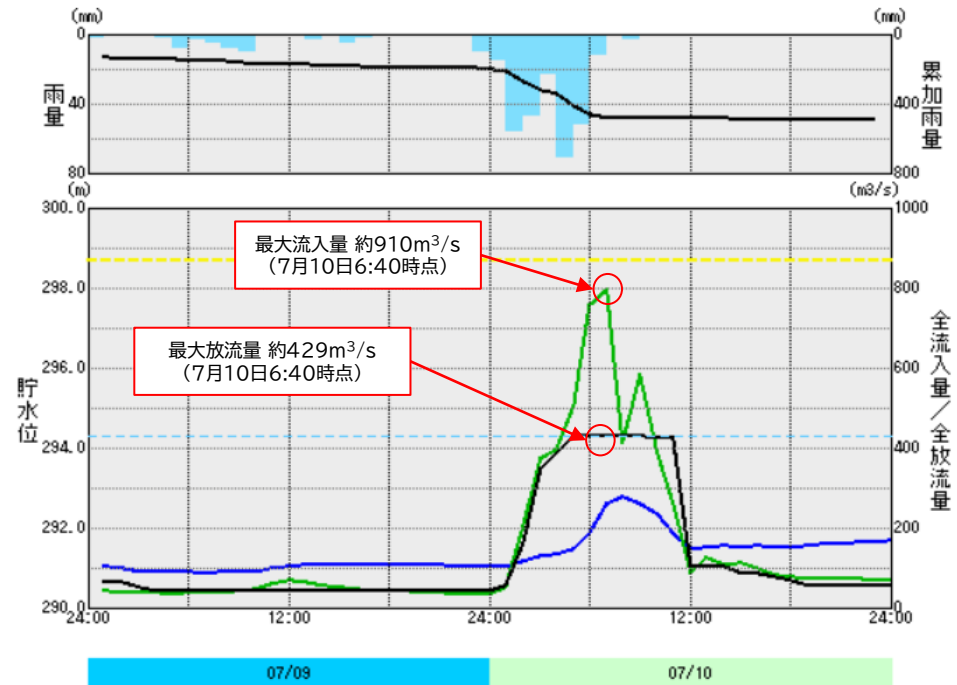
嘉瀬川ダム(嘉瀬川水系)

洪水時にはダムに流れ込む水量の一部を貯め、
ピーク時に下流へ流す水量を約5割低減
(放流量約481m³/sカット)

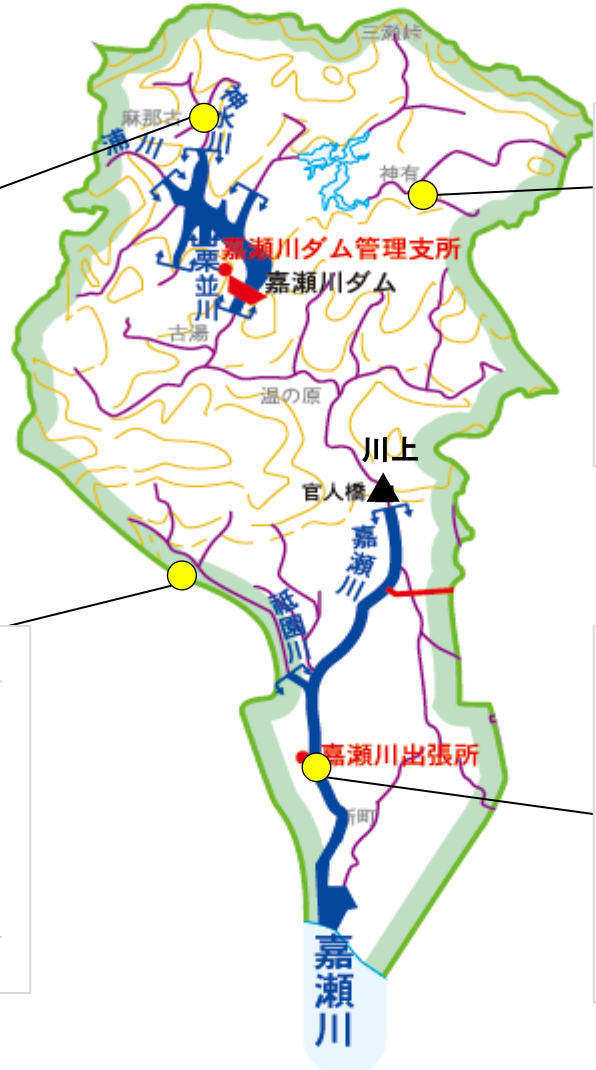
4. 降雨の概要（嘉瀬川流域）

○嘉瀬川流域では、名尾雨量観測所や宇渡雨量観測所（佐賀市）において、3時間雨量、12時間雨量が近年の主要な洪水を上回る降雨量を記録した。

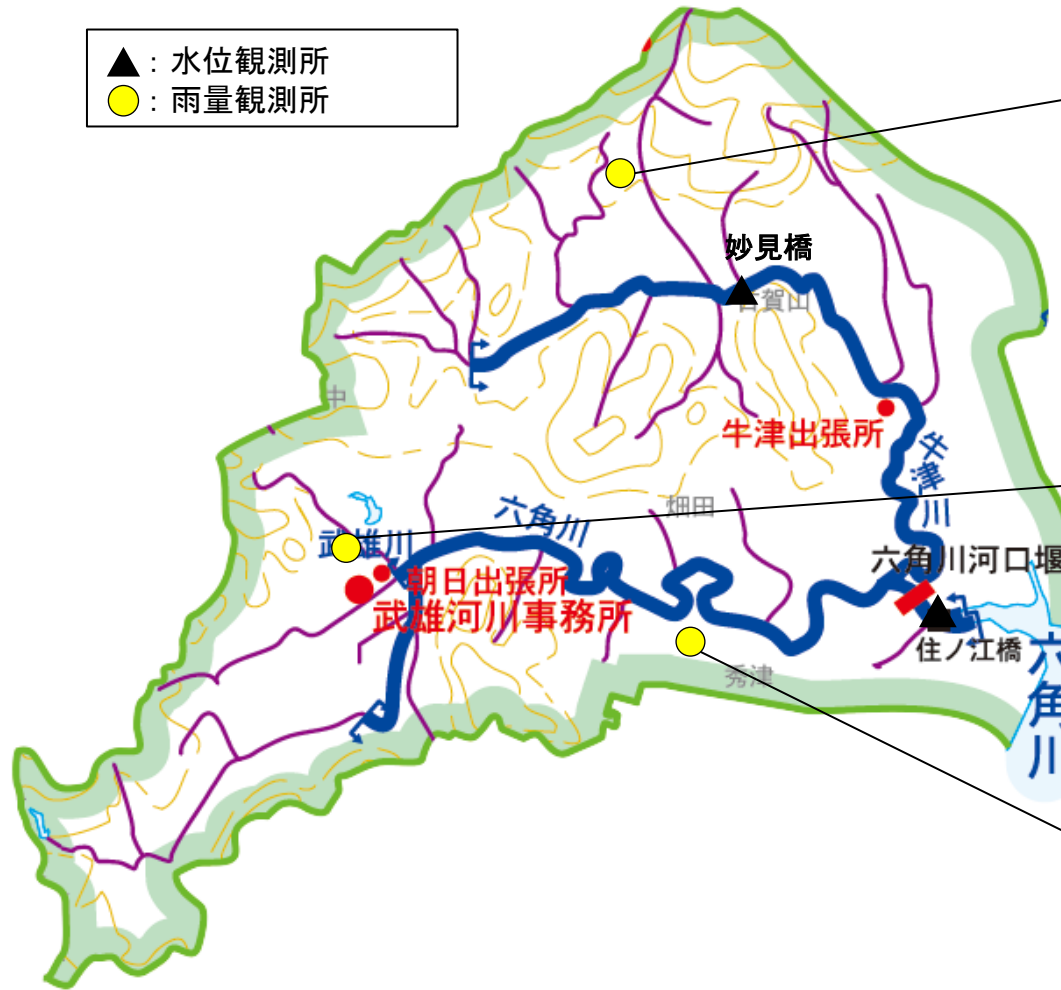
5. 降雨の概要 (六角川流域)

○六角川流域では、岸川雨量観測所（多久市）において、令和3年8月洪水※に匹敵する降雨量を記録した。

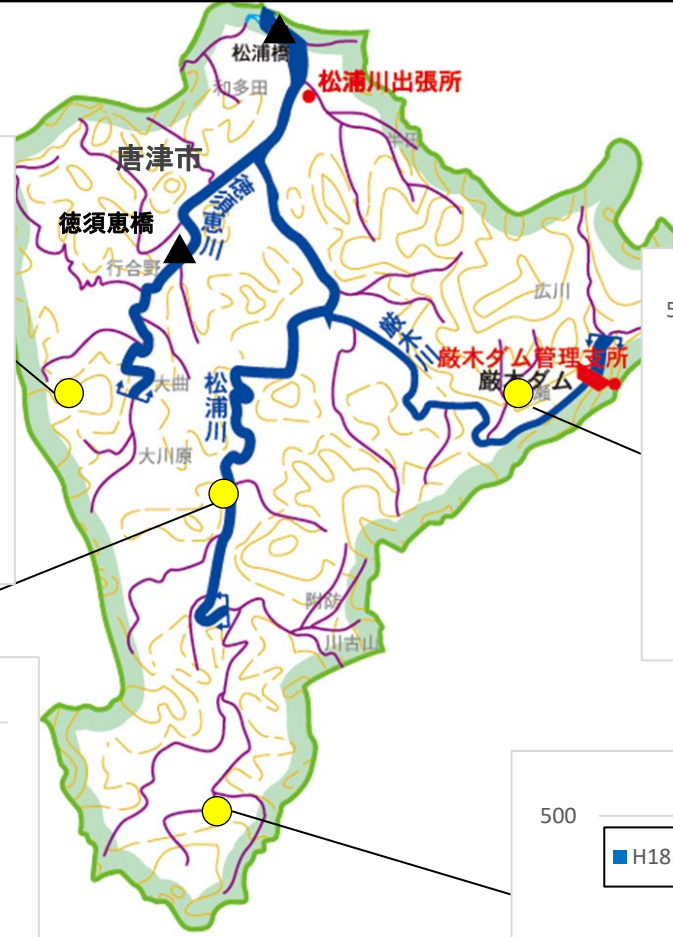
6. 降雨の概要 (松浦川流域)

○松浦川流域では、畑川内雨量観測所（伊万里市）において、平成18年9月洪水※に匹敵する降雨量を記録した。
 ※唐津市、伊万里市で93戸の浸水被害が発生

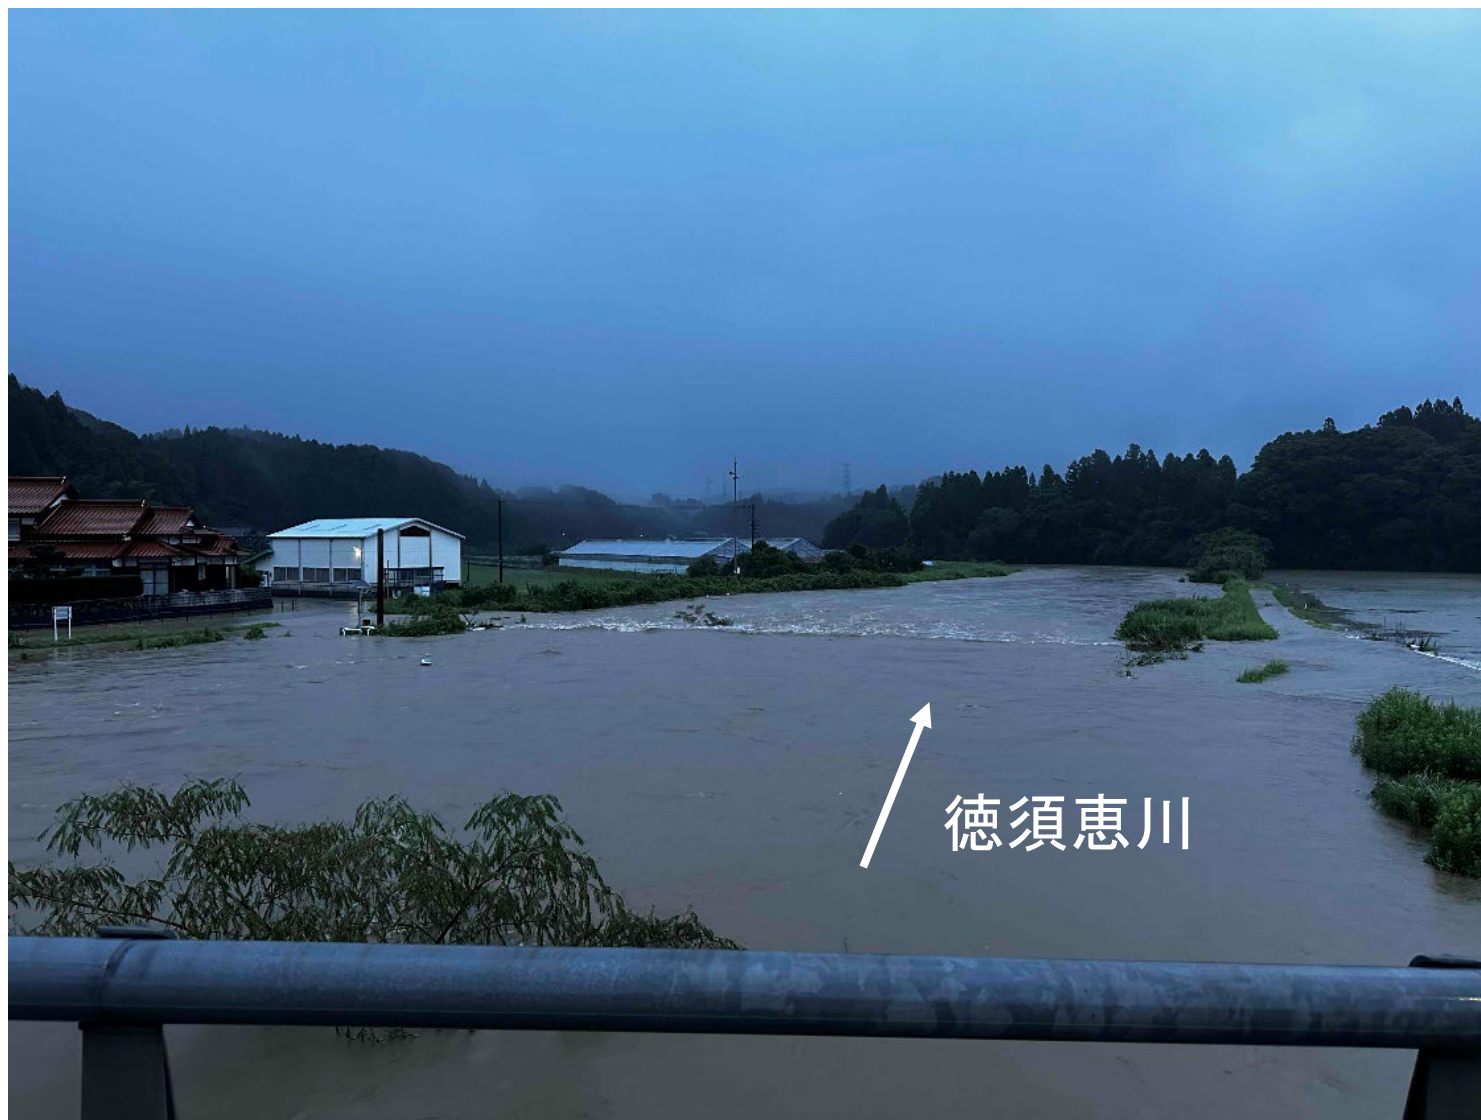
松浦川水系徳須恵川（国管理） 11k800付近（伊万里市南波多町）
（7月10日午前6時頃）

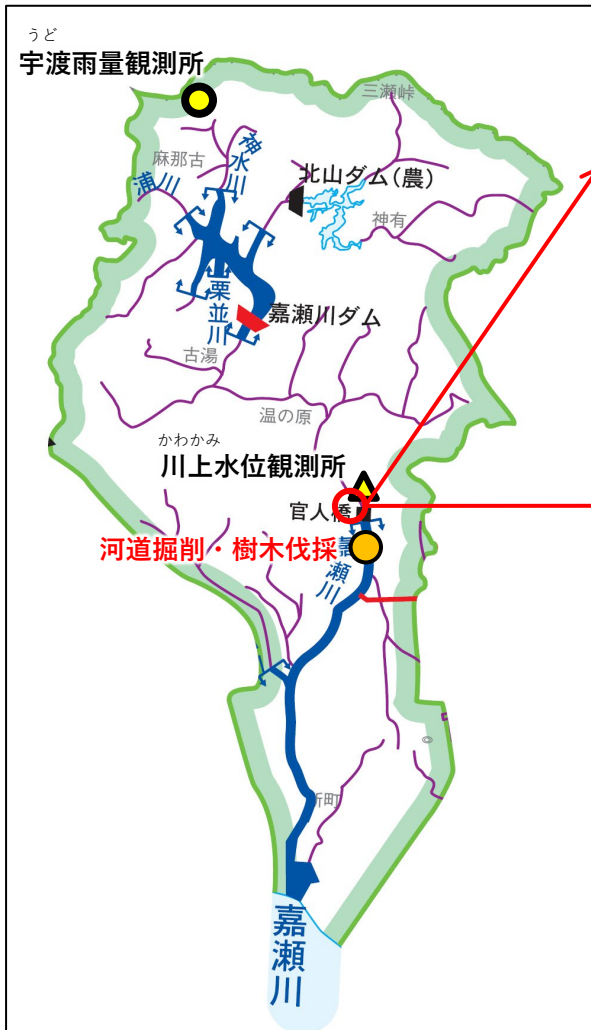
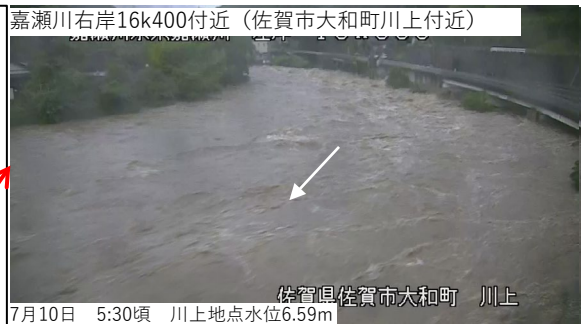
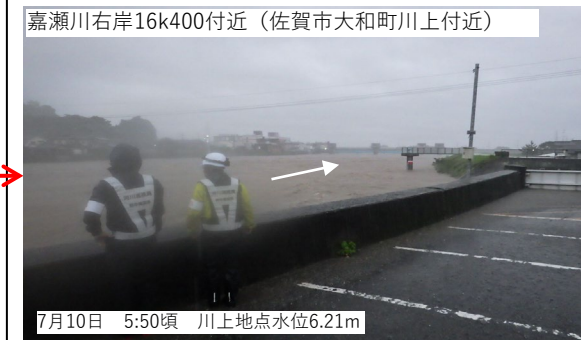
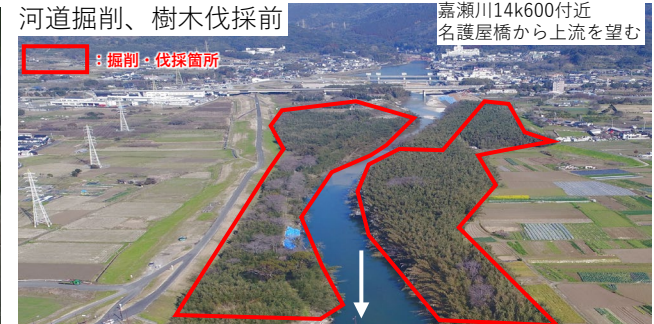
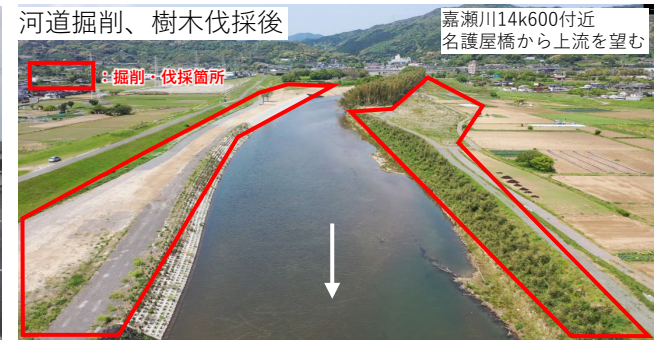
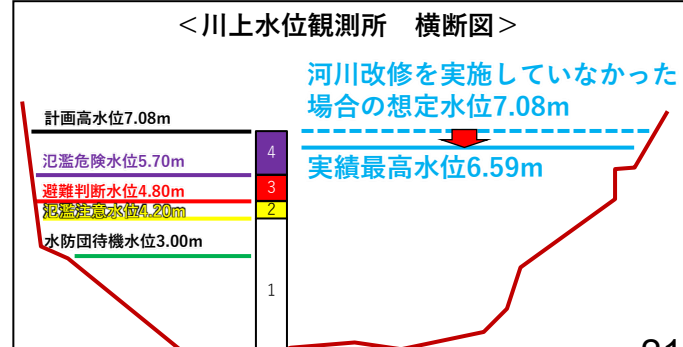
7. 嘉瀬川における河川改修事業の効果

- 令和5年7月10日、嘉瀬川では梅雨前線に伴う豪雨により、嘉瀬川ダム上流に位置する宇都雨量観測所の6時間累加雨量は300mmを上回り、川上水位観測所(佐賀市)の水位は氾濫危険水位を大きく超過し、昭和48年から観測史上最高となる6.59m(10日5:30)を記録。
- 嘉瀬川では、佐賀市尼寺(にいじ)地区において、防災・減災、国土強靱化のための3か年緊急対策及び5か年加速化対策として、河道掘削及び樹木伐採等を実施。
- 河道掘削等を実施しなかった場合、川上水位観測所において、計画高水位7.08mに到達していたと想定され、当該対策により約0.5mの水位低減があったと推定される。

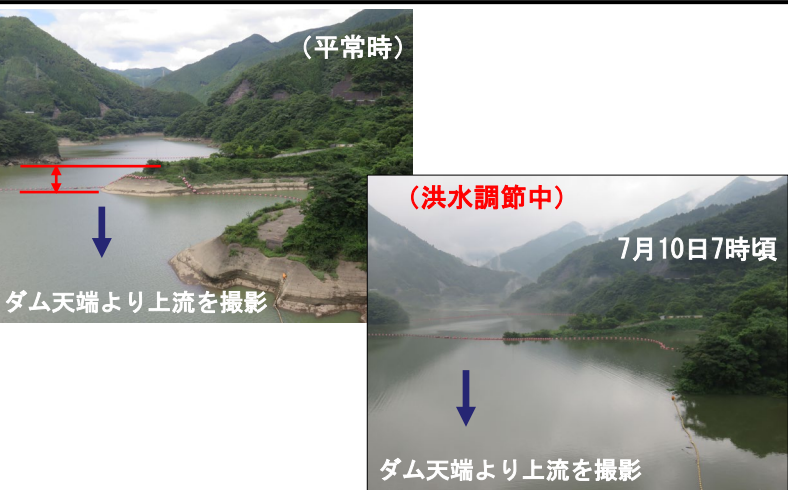
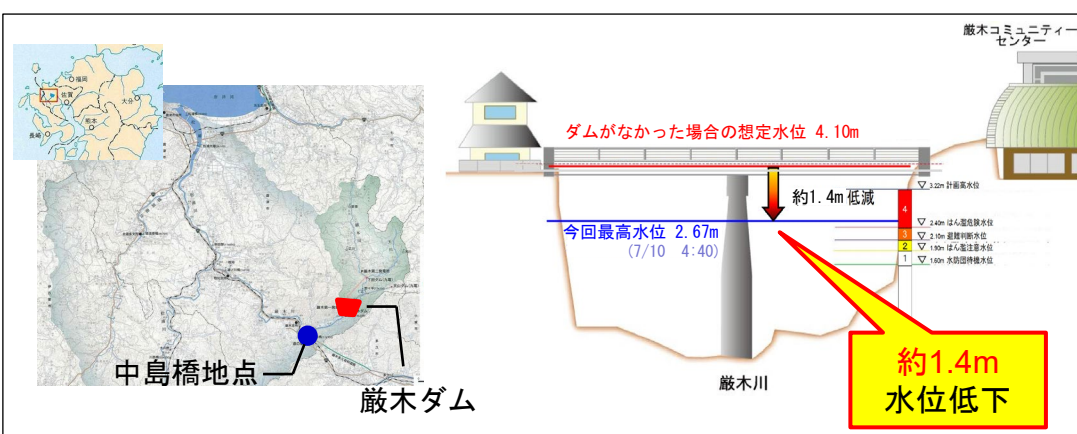
9. 巖木ダムの 洪水調節による効果

- 7月梅雨前線に伴う豪雨により、厳木ダム上流域において、7日～10日までの総雨量は461mmを観測しました。
- ピーク流入量は約278m³/sを記録し、S63年3月管理開始以降で平成18年9月出水に次ぐ、2番目に大きな洪水でした。
- 厳木ダムでは、10日1時40分より、ダムへ流れ込む水量の一部を貯める「洪水調節」を行いました。
- 厳木ダムが無かった場合の中島水位観測所の水位は、氾濫危険水位(2.4m)を大きく超過し、4.1mに達していたと想定され、ダムの洪水調節によって約1.4m水位を低下させたと推定されます。
