# ★佐賀平野大規模浸水危機管理対策演習

(産官学一帯で水害対応について、九州管内で初、DIG形式の図上演習)

**「佐賀平野大規模浸水危機管理計画」に  
基づく机上訓練の実施**

# 「佐賀平野大規模浸水危機管理計画」に基づく 机上演習の実施

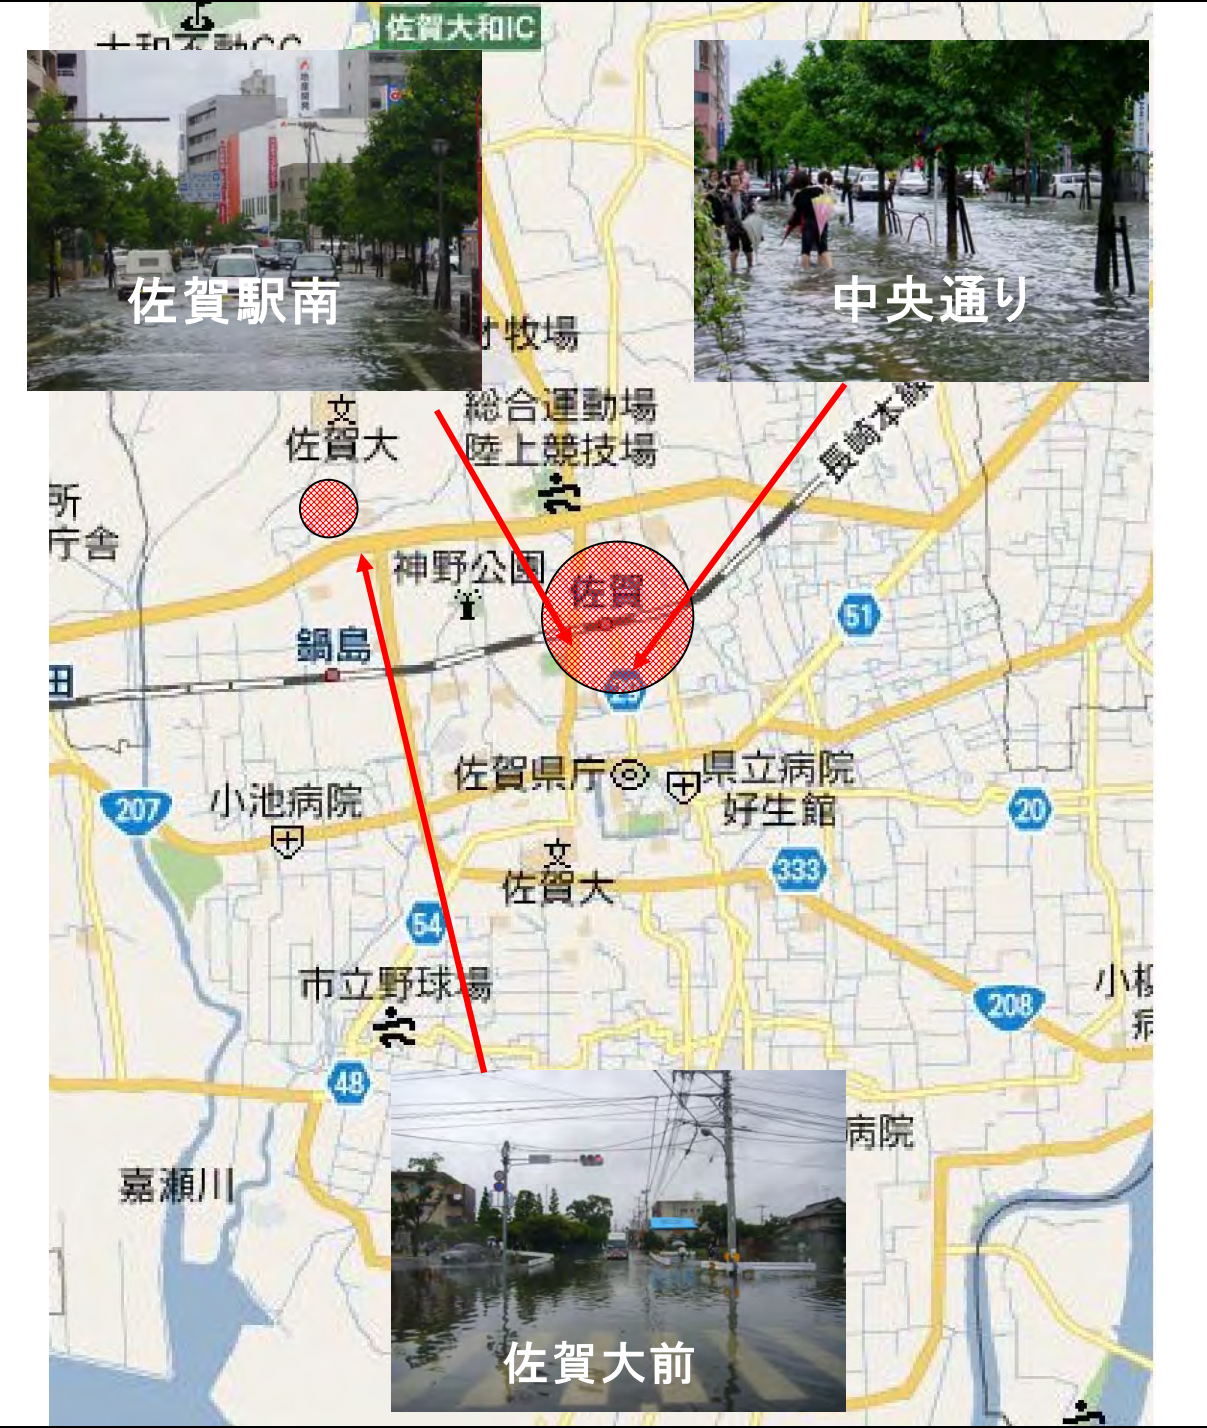
佐賀大学付近をはじめ、佐賀市内の至るところで内水が生じている。今後も降雨の増大に伴い内水が顕著化する状況である。浸水の範囲は次頁に示す。浸水の深さは、佐賀駅周辺で膝下までの10～20cm弱である。

| 被害状況 | 内水によって浸水する範囲は次頁に示す。内水が広範囲に生じ、深いところで膝下まで浸水している状況。浸水深は10cm～20cm程度 |

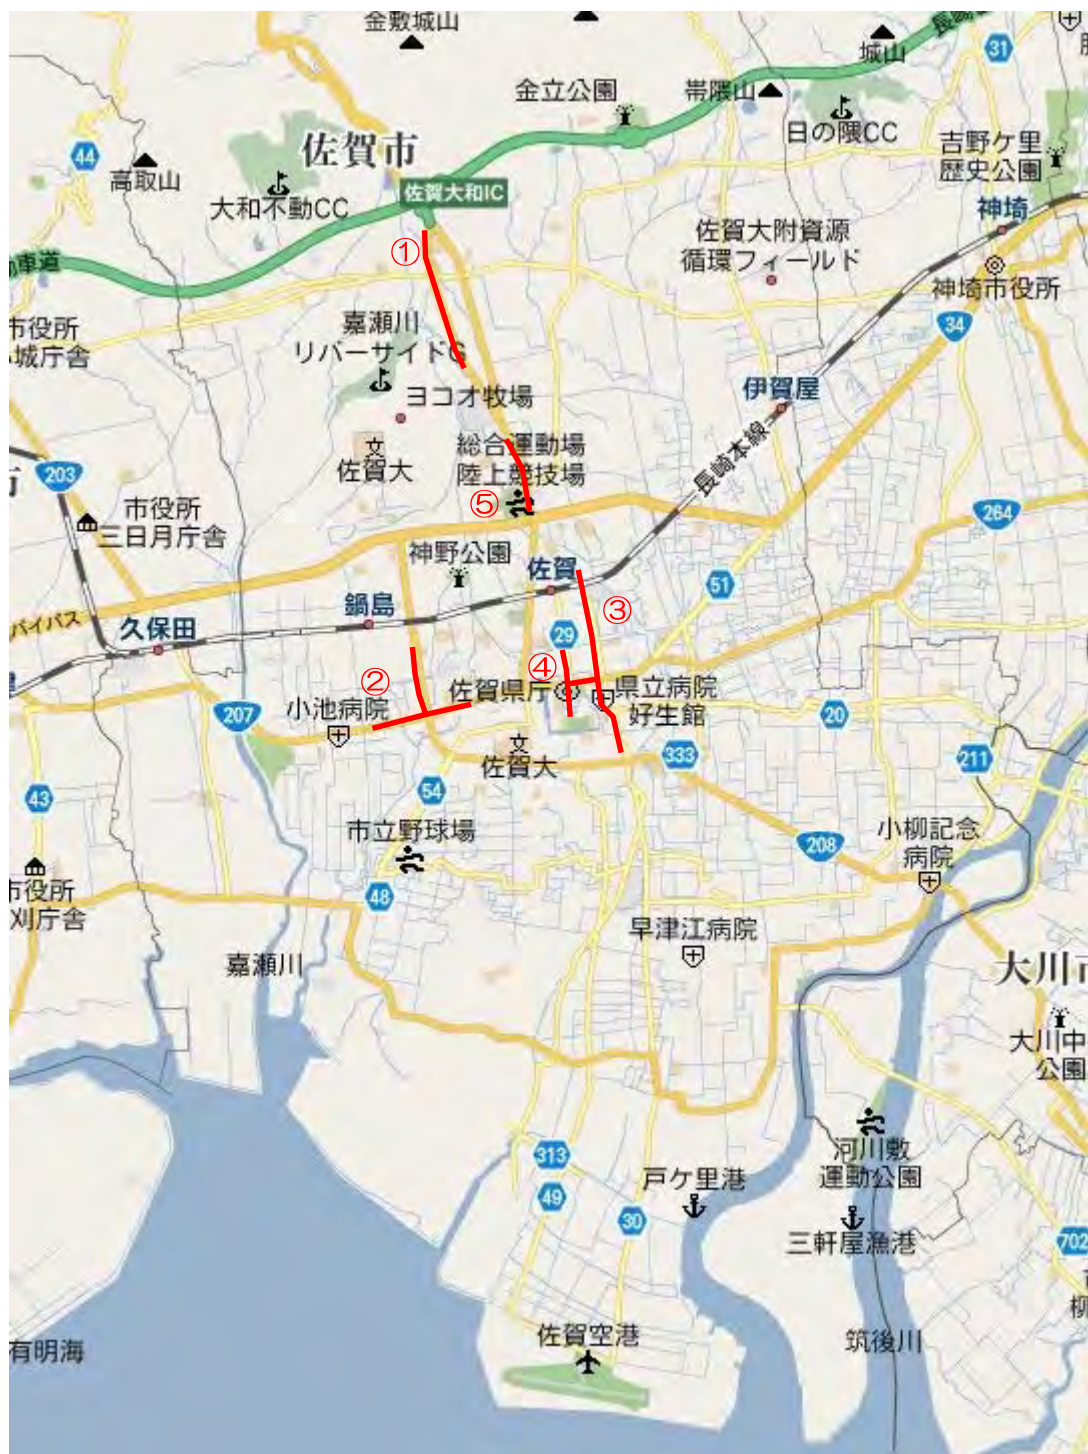
■通行止めの範囲

※「佐賀平野大規模浸水危機管理対策検討会（第9回）平成 21 年 12 月 24 日」の資料 P69「緊急輸送道路の被害想定①佐賀市街地拡散型氾濫：15.0km）＜破堤後から概ね浸水解消までの緊急輸送道路の通行止め状況＞」を基に設定。

| 通行止め | 道路：①国道 263 号バイパスと佐賀外環線の交差部<br>②国道 207 号と国道 208 号の交差部<br>③佐賀川副線（大財付近）<br>④佐賀停車場線（唐人付近）<br>⑤国道 34 号と国道 263 号の交差部<br>鉄道：JR 長崎本線（佐賀～鍋島区間）は運転見合わせ中 |

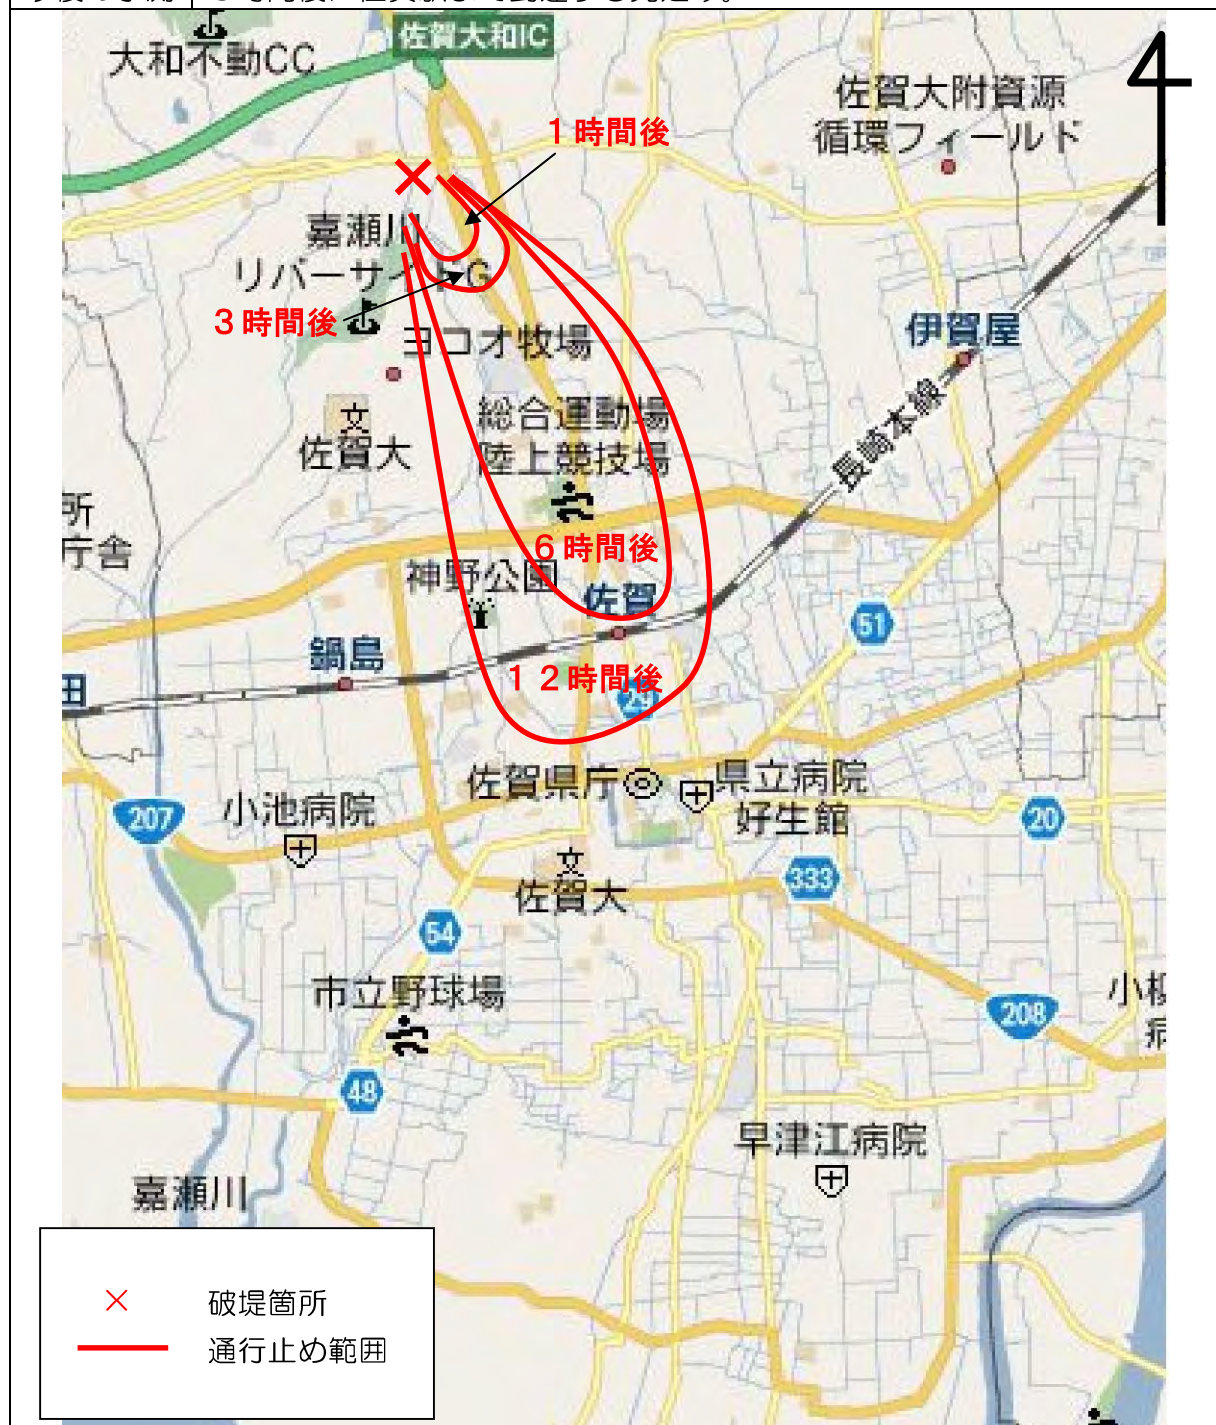
破堤直後、破堤口付近の家屋は濁流により流出し、逃げ遅れている住民も多くいる模様。氾濫流は1時間後ジャスコ付近まで到達する。最大浸水深は破堤箇所近傍で2m以上である。また、破堤箇所付近の流速は3m/s以上である。

今後の氾濫の状況としては、6時間後には佐賀駅に到達することが予想される。

※「佐賀平野大規模浸水危機管理対策検討会(第8回)平成21年9月7日」の資料「参考資料(2)検討条件による浸水状況の違い」P7「(2)内水を考慮しない場合の浸水状況(①佐賀市街地拡散型氾濫：左岸15.0km)〈はん濫開始～最大浸水までの浸水状況〉」を基に設定。

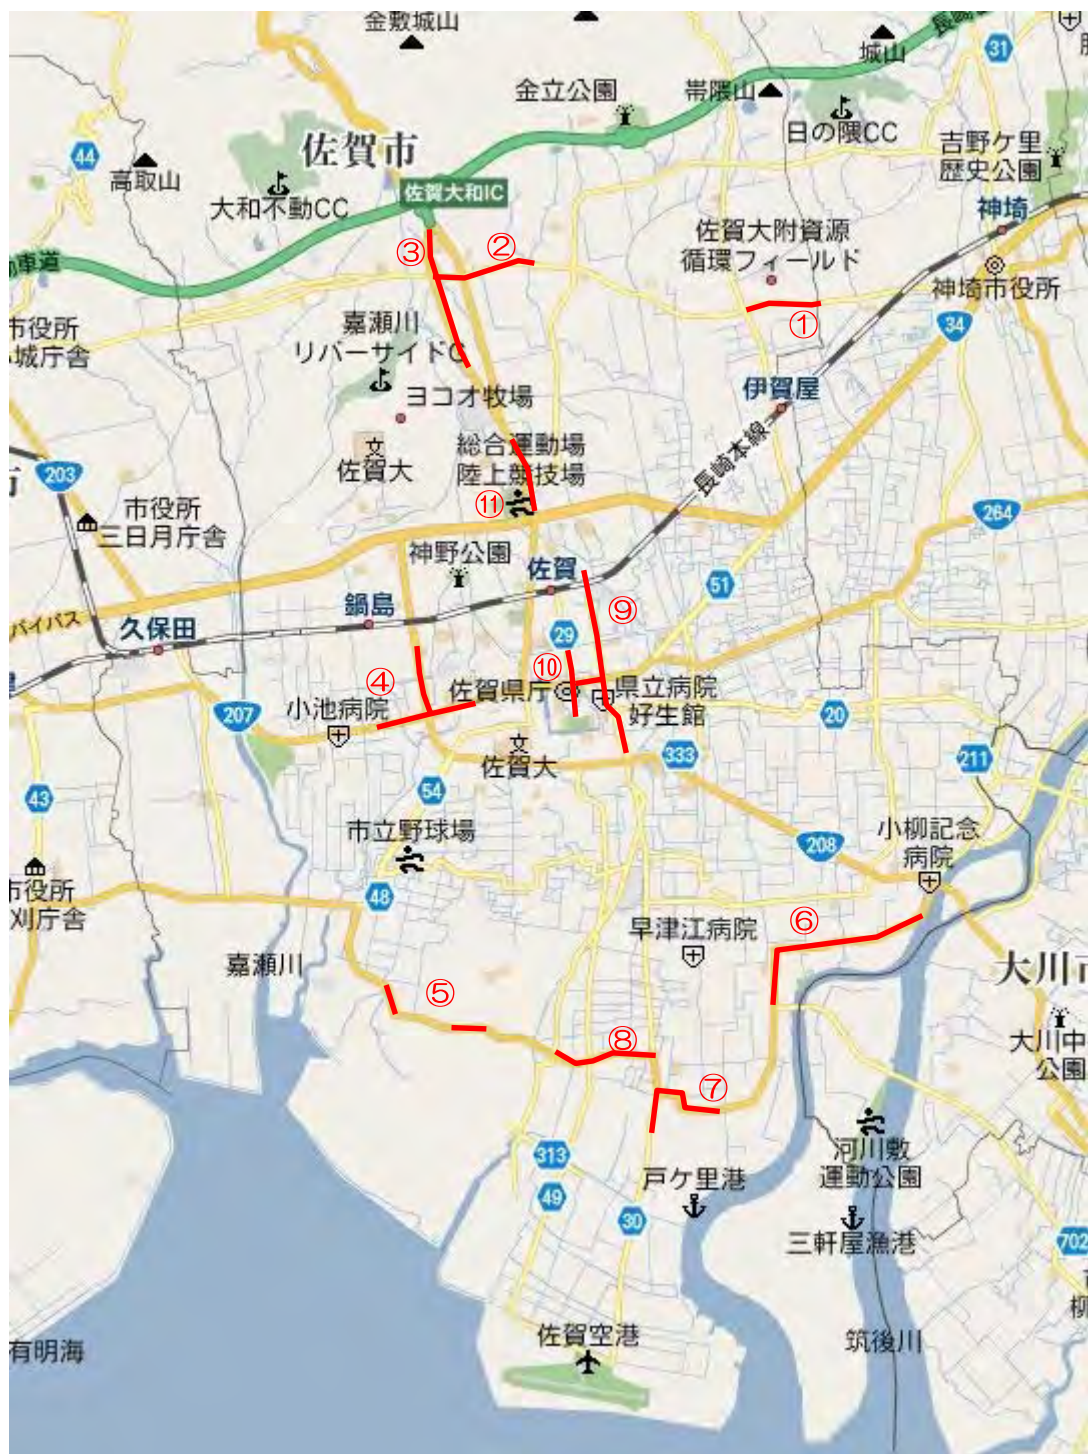
■通行止めの範囲

※「佐賀平野大規模浸水危機管理対策検討会(第9回)平成 21 年 12 月 24 日」の資料 P69「緊急輸送道路の被害想定 (①佐賀市街地拡散型氾濫：15.0km) <破堤後から概ね浸水解消までの緊急輸送道路の通行止め状況>」を基に設定。

| 通行止め | 道路：①佐賀外環線（神埼町付近）<br>②佐賀外環線（佐賀市久保泉町付近）<br>③国道 263 号バイパスと佐賀外環線の交差部<br>④国道 207 号と国道 208 号の交差部<br>⑤国道 444 号（東与賀町付近）<br>⑥国道 444 号（川副町付近）<br>⑦国道 444 号と佐賀川副線の交差部<br>⑧国道 444 号と佐賀空港線の交差部<br>⑨佐賀川副線（大財付近）<br>⑩佐賀停車場線（唐人付近）<br>⑪国道 34 号と国道 263 号の交差部<br>鉄道：JR 長崎本線（神埼～久保田区間）は運行停止 |

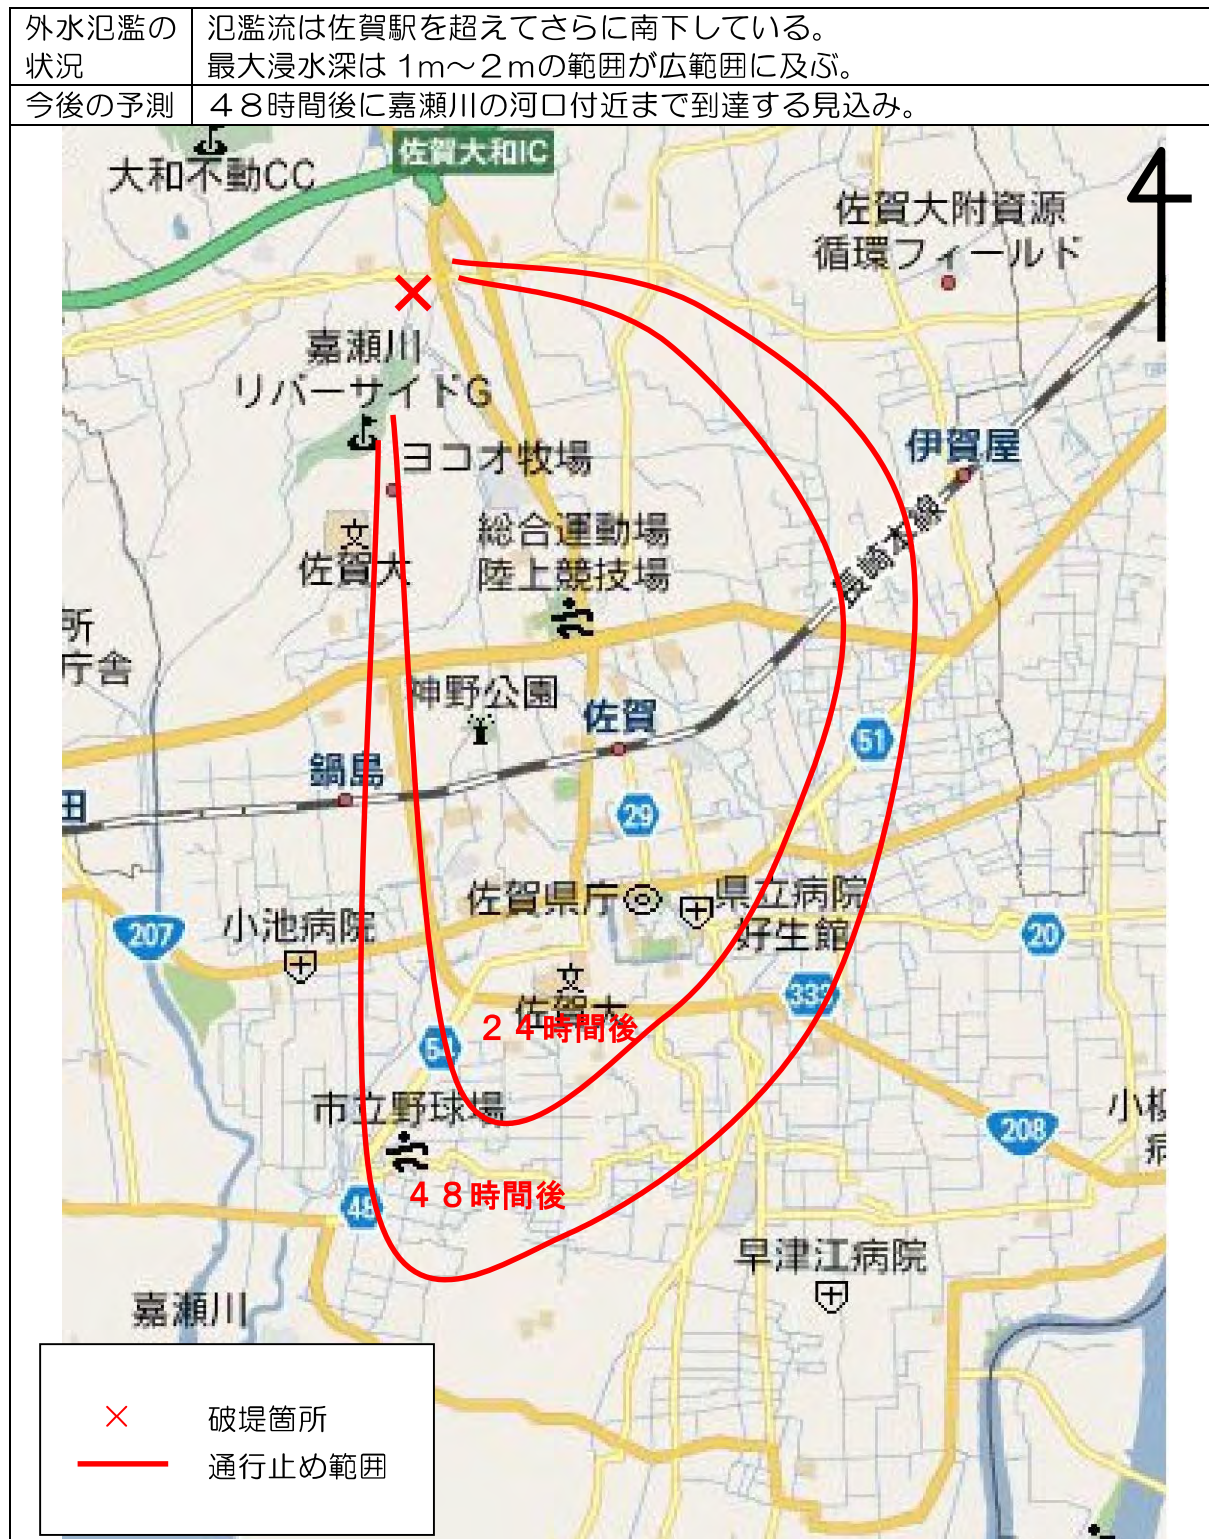
破堤後24時間の時点で、すでに氾濫流は佐賀駅を超えてさらに南下している。最大浸水深は1m～2mの範囲が広範囲に及び。

今後の氾濫の状況としては、48時間後には嘉瀬川の河口付近まで到達することが予想される。

※「佐賀平野大規模浸水危機管理対策検討会(第8回)平成21年9月7日」の資料「参考資料(2)検討条件による浸水状況の違い」P7「(2)内水を考慮しない場合の浸水状況(①佐賀市街地拡散型氾濫：左岸15.0km)〈はん濫開始～最大浸水までの浸水状況〉」を基に設定。

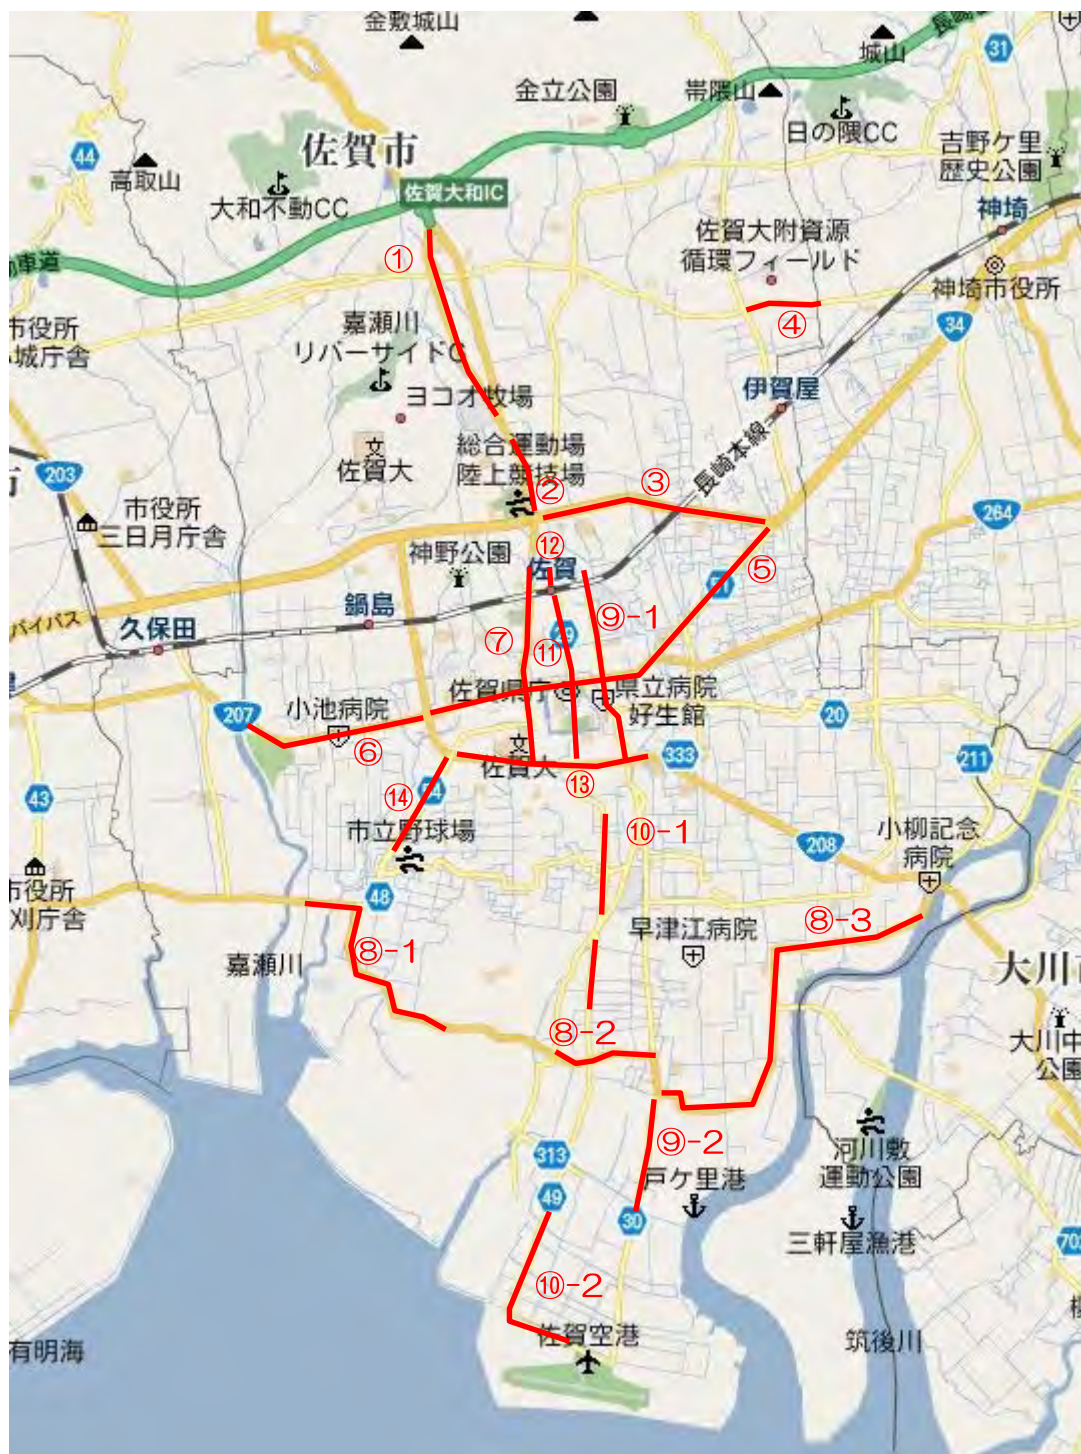
■通行止めの範囲

※「佐賀平野大規模浸水危機管理対策検討会(第9回)平成 21 年 12 月 24 日」の資料 P69「緊急輸送道路の被害想定 (①佐賀市街地拡散型氾濫：15.0km) <破堤後から概ね浸水解消までの緊急輸送道路の通行止め状況>」を基に設定。

| 通行止め | 道路：①国道 263 号バイパス（外環状線交差部）<br>②国道 263 号（国道 34 号交差部）<br>③国道 34 号（国道 263 号交差部～佐賀背振線交差部）<br>④外環状線（神埼町付近）<br>⑤佐賀背振線（国道 264 号交差部～国道 34 号交差部）<br>⑥国道 207 号（嘉瀬川～国道 264 号交差部）<br>⑦国道 264 号（東神野交差点～佐賀背振線交差部）<br>⑧国道 444 号（1.東与賀付近、2.川副町付近、3.諸富町付近）<br>⑨佐賀川副線（1.大財町付近、2.国道 444 号交差部）<br>⑩佐賀空港線（1.川副町付近、2.東与賀町付近）<br>⑪佐賀停車場線（駅南口付近）<br>⑫駅北口大通り（駅北口付近）<br>⑬国道 208 号（西与賀佐賀線交差部～川副線交差部）<br>⑭西与賀佐賀線（西与賀町付近）<br>鉄道：JR 長崎本線（神埼～久保田区間）は運行停止 |

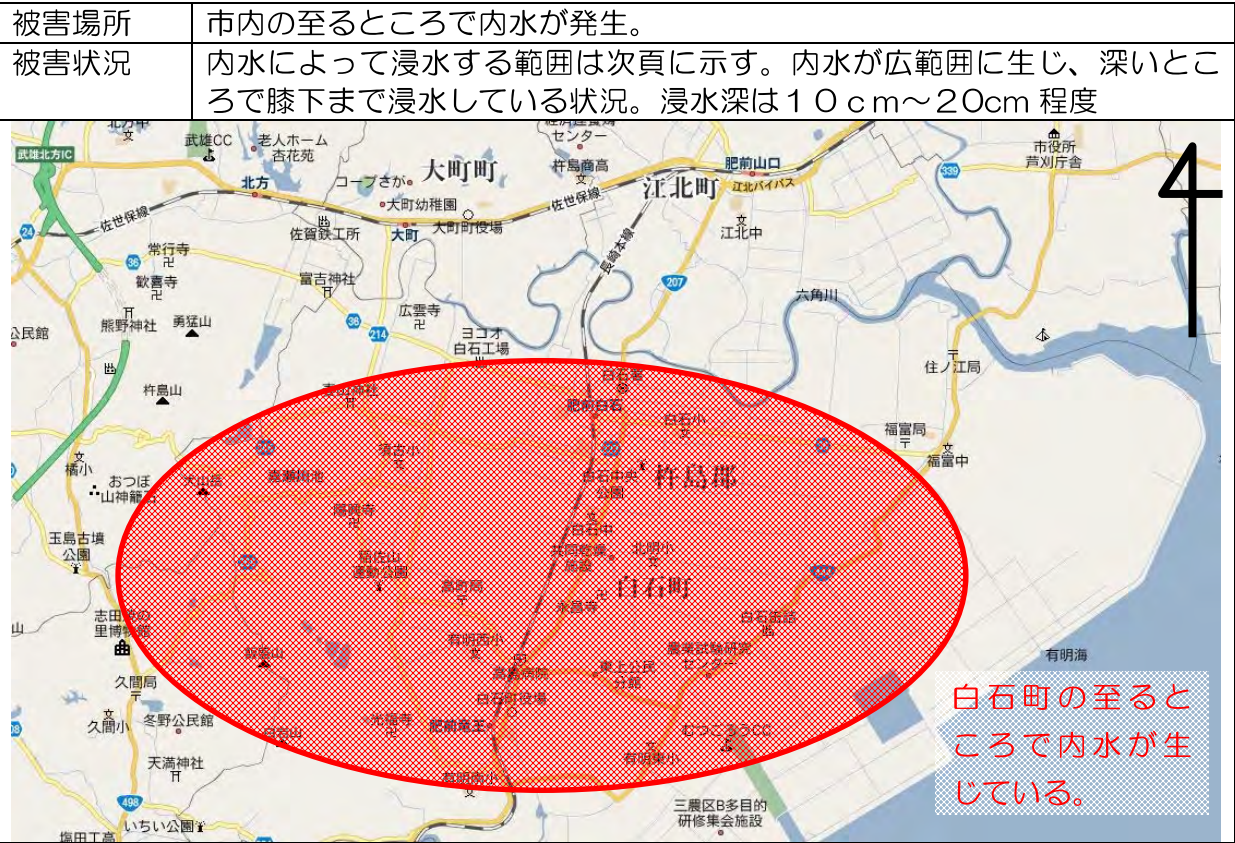
白石町の至るところで内水が生じている。今後も降雨の増大に伴い内水が顕著化する状況である。浸水の深さは、10～20cm 弱である。

浸水の範囲は次頁に示す。

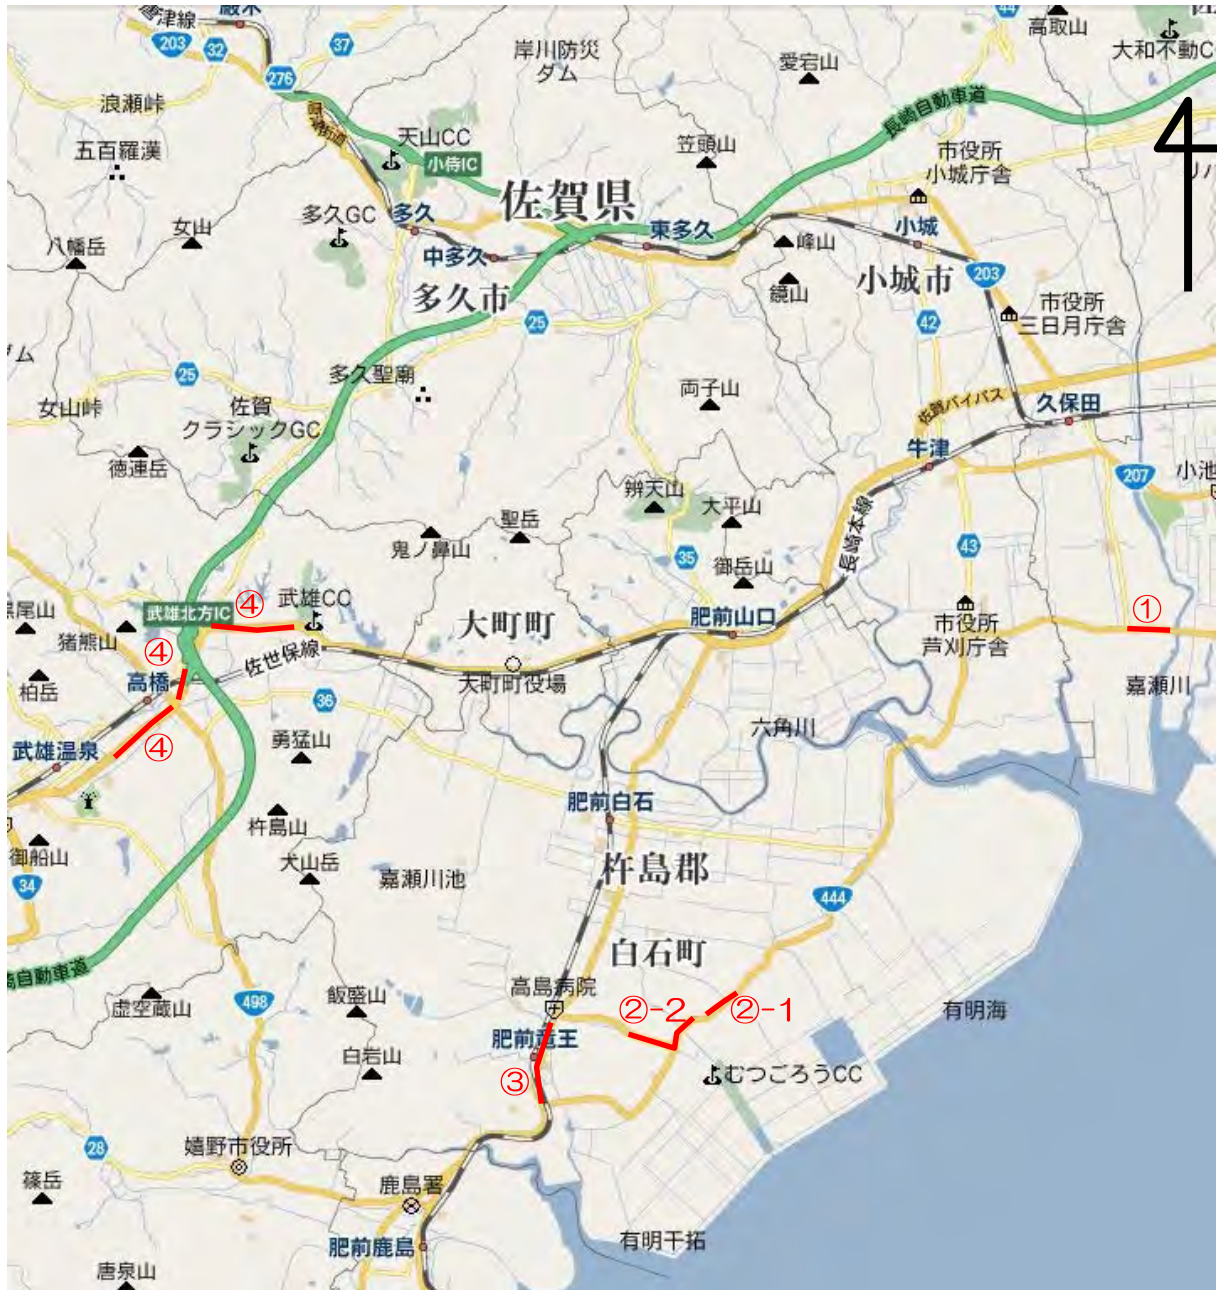
■通行止めの範囲

- ※ 「佐賀平野大規模浸水危機管理対策検討会(第9回)平成 21 年 12 月 24 日」の資料 P151「 4)浸水状況(②六角川下流右岸氾濫 地点：六角川右岸 25.0km)＜破堤前から概ね浸水解消までの浸水状況＞」を基に設定。
- ※ 次頁に示す浸水状況図から浸水深 0.3m以上の浸水箇所を通行止めの範囲として設定した。

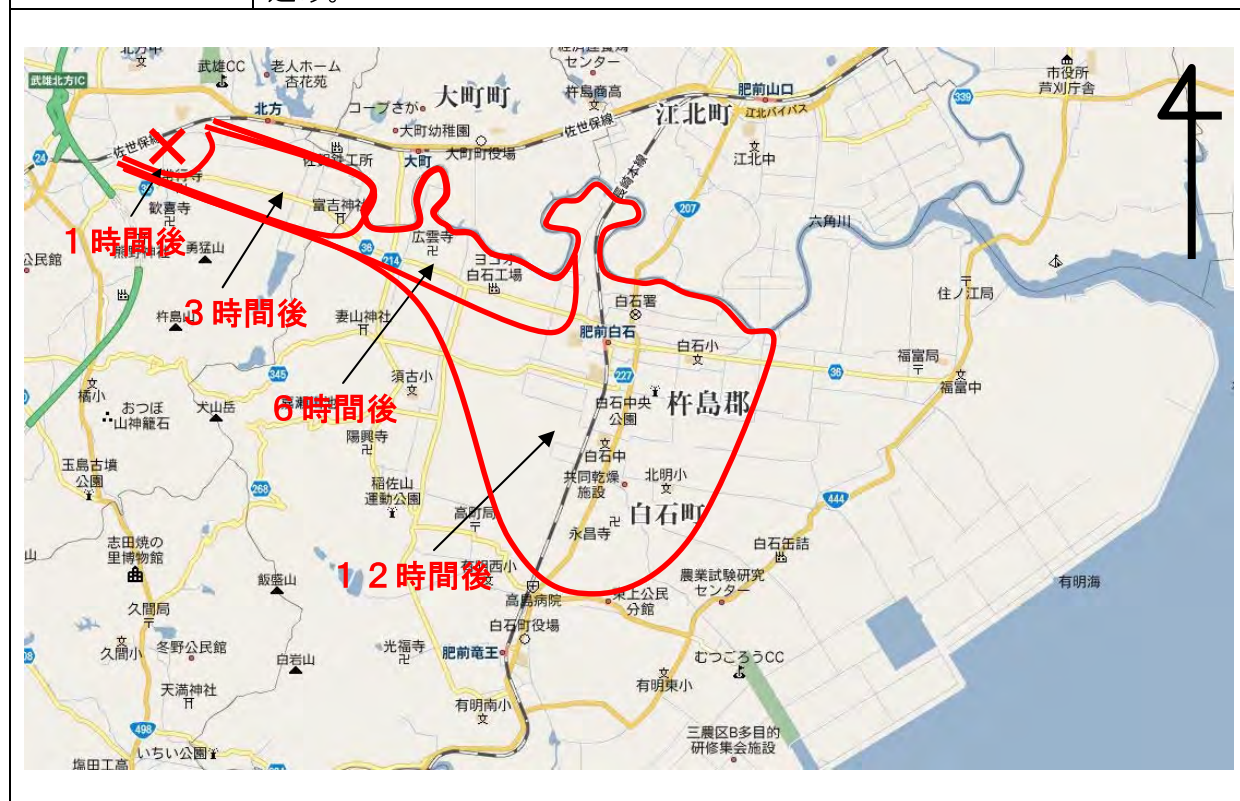
破堤直後、破堤口付近の家屋は濁流により流出し、逃げ遅れている住民も多くいる模様。氾濫流は白石町方面に広がり、最大浸水深は破堤箇所近傍で2m以上である。

| 今後の予測 | 6時間後には肥前白石駅付近まで到達。<br>12時間後には JR 長崎本線を越えて国道444号付近まで到達する見込み。 |

※ 「佐賀平野大規模浸水危機管理対策検討会(第9回)平成21年12月24日」の資料P152「5)内水を考慮しない場合の浸水状況(②六角川下流右岸氾濫 地点:六角川右岸25.0km)」を基に設定。

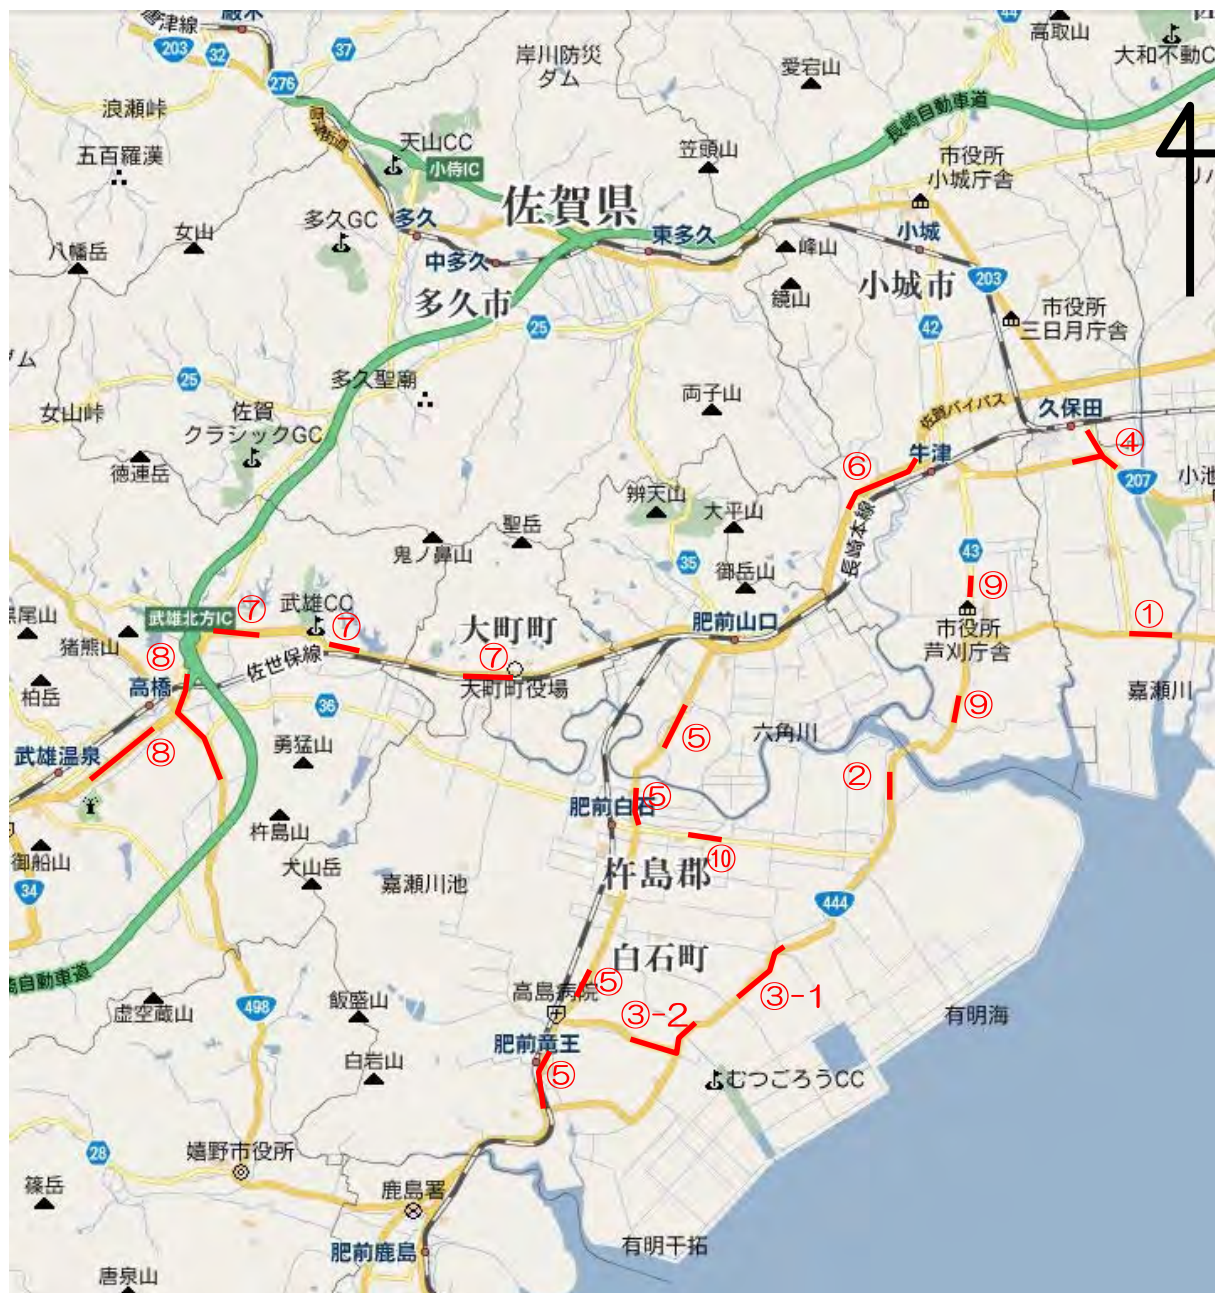
■通行止めの範囲

※「佐賀平野大規模浸水危機管理対策検討会(第9回)平成21年12月24日」の資料P151「4)浸水状況(②六角川下流右岸氾濫 地点:六角川右岸 25.0km)＜破堤前から概ね浸水解消までの浸水状況＞」を基に設定。  
 ※ 次頁の浸水状況図で、浸水深0.3m以上の箇所を通行止めの範囲として設定した。

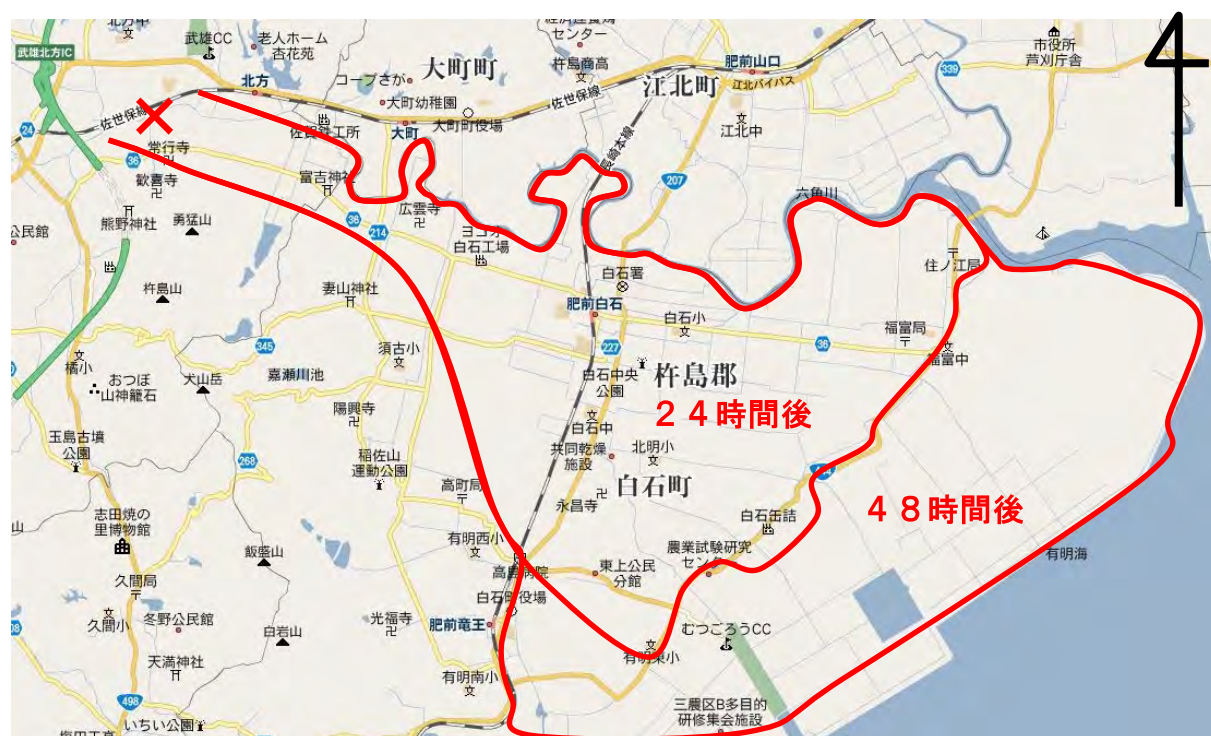
破堤後24時間の時点で、すでに氾濫流は国道444号を超えてさらに南東方面（有明海方面）へ拡大している。

| 外水氾濫の状況 | 氾濫流は国道444号を超えてさらに南東方面（有明海方面）へ拡大している。<br>最大浸水深は1m～2mの範囲が部分的に存在する。 |
| 今後の予測 | 48時間後に有明海付近まで到達する見込み。 |

※「佐賀平野大規模浸水危機管理対策検討会(第9回)平成21年12月24日」の資料P152「5)内水を考慮しない場合の浸水状況(②六角川下流右岸氾濫 地点:六角川右岸25.0km)」を基に設定。  
※破堤48時間後は、検討会資料の氾濫の拡大状況から想定で設定した。

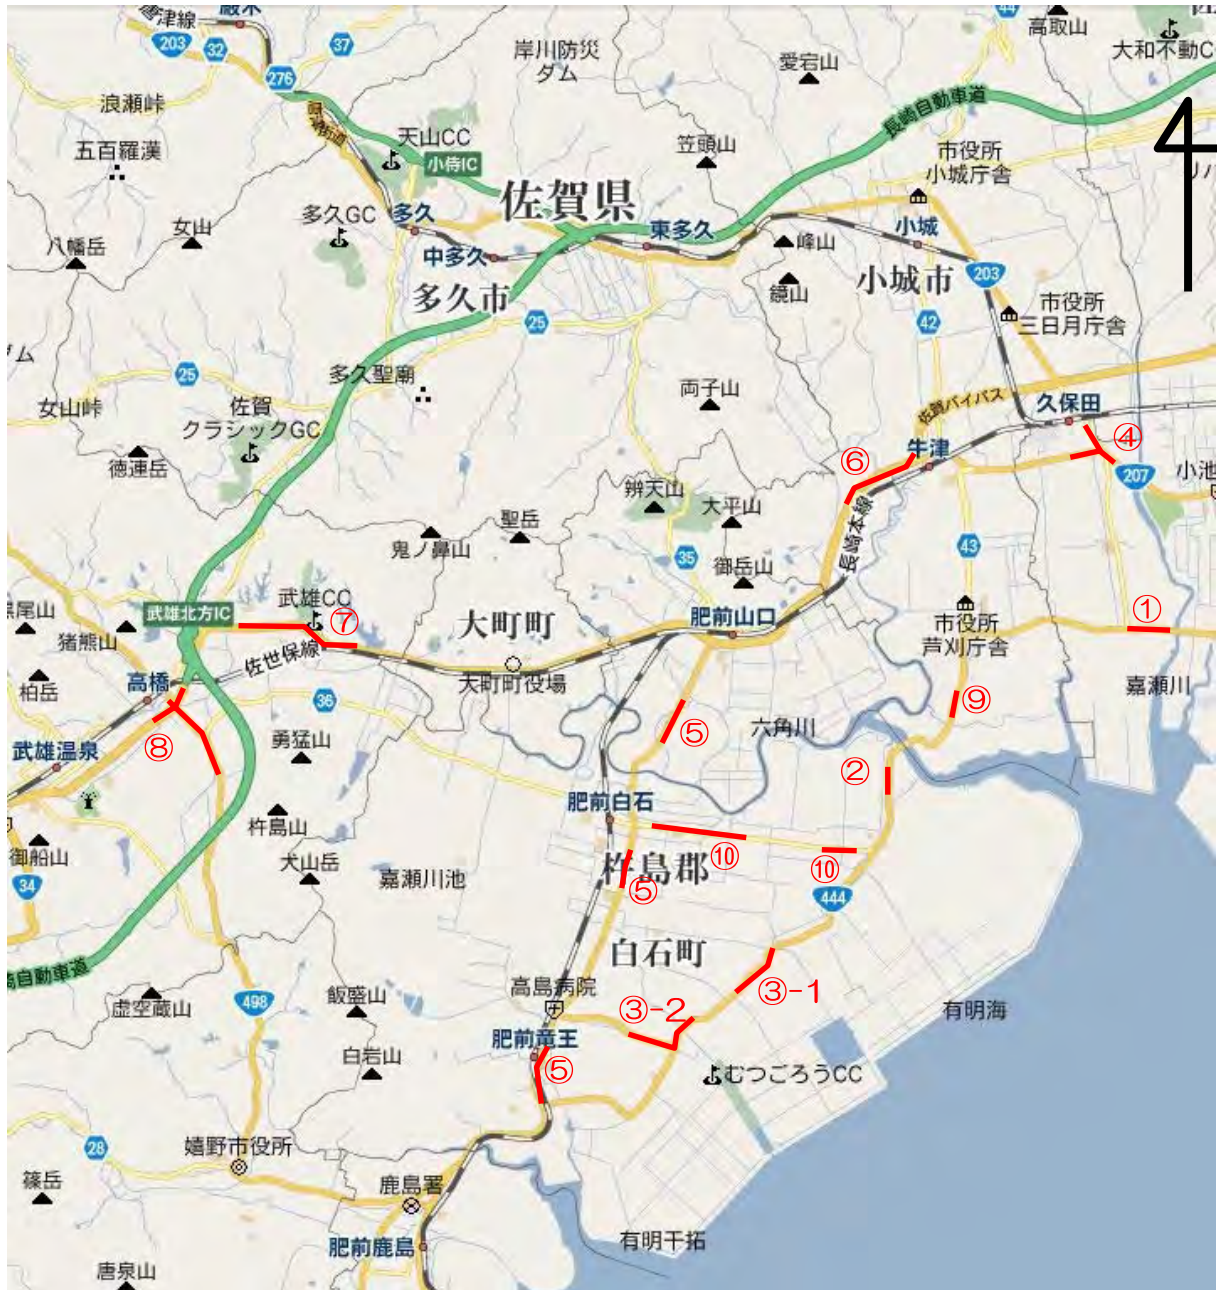
■通行止めの範囲

- ※ 「佐賀平野大規模浸水危機管理対策検討会(第9回)平成21年12月24日」の資料P151「4)浸水状況(②六角川下流右岸氾濫 地点:六角川右岸 25.0km)〈破堤前から概ね浸水解消までの浸水状況〉」を基に設定。
- ※ 次頁の浸水状況図で、浸水深0.3m以上の箇所を通行止めの範囲として設定した。
