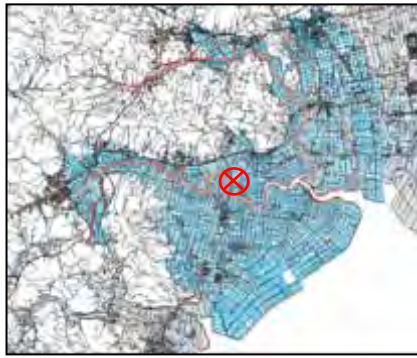
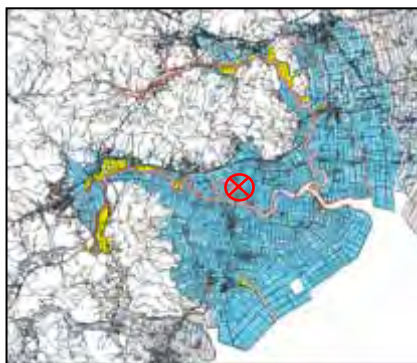
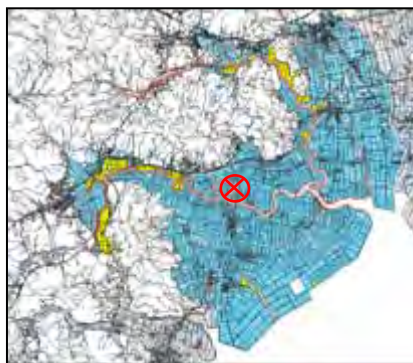
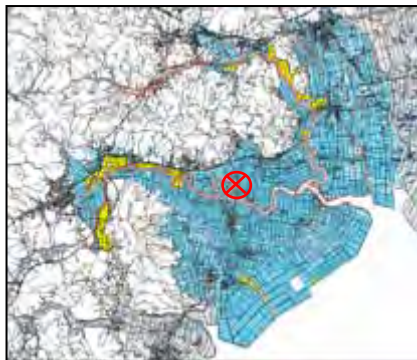
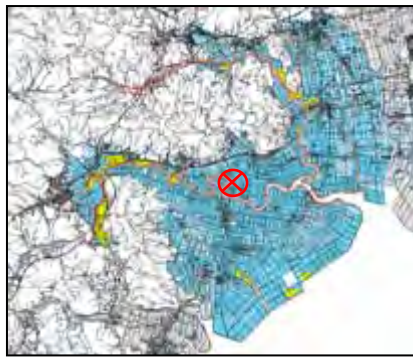
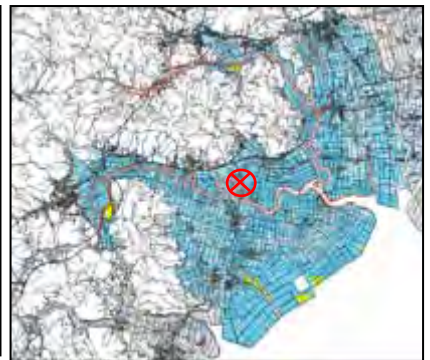
図 1.4.12(3)水中歩行困難範囲(③六角川下流左岸はん濫)

凡 例	
	想定決壊箇所
	水中歩行による 避難が困難
	水中歩行による 避難が可能

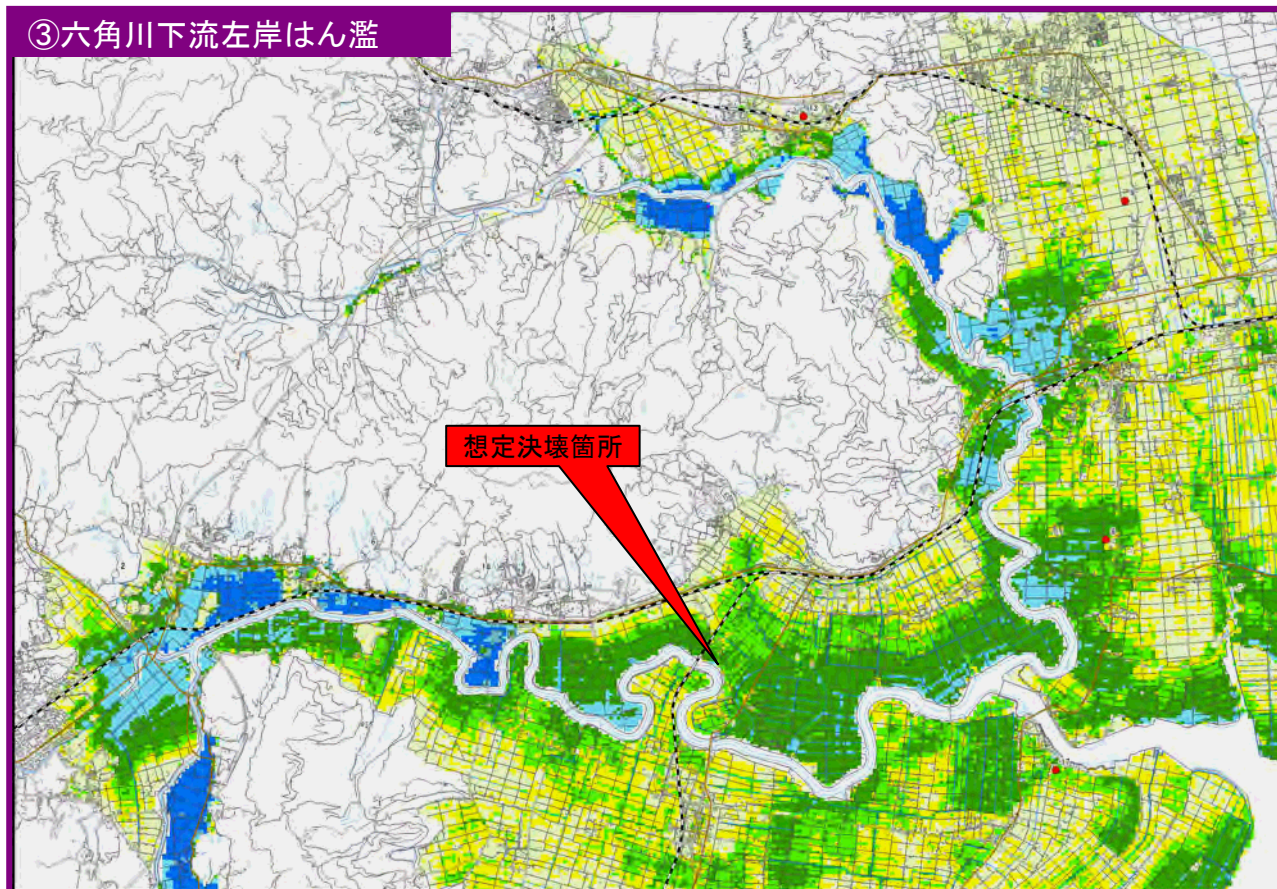
図 1.4.13 (1) 浸水のおそれがある要援護者施設

- ・ 老人ホーム等の要援護者施設の一部では、施設が浸水するおそれがある。
- ・ 在宅要援護者の長期孤立化や要援護者施設の浸水被害が発生した場合、主に高齢者である要援護者の健康被害が発生することが懸念される。

* 周辺が少しでも浸水していれば浸水ありとした。

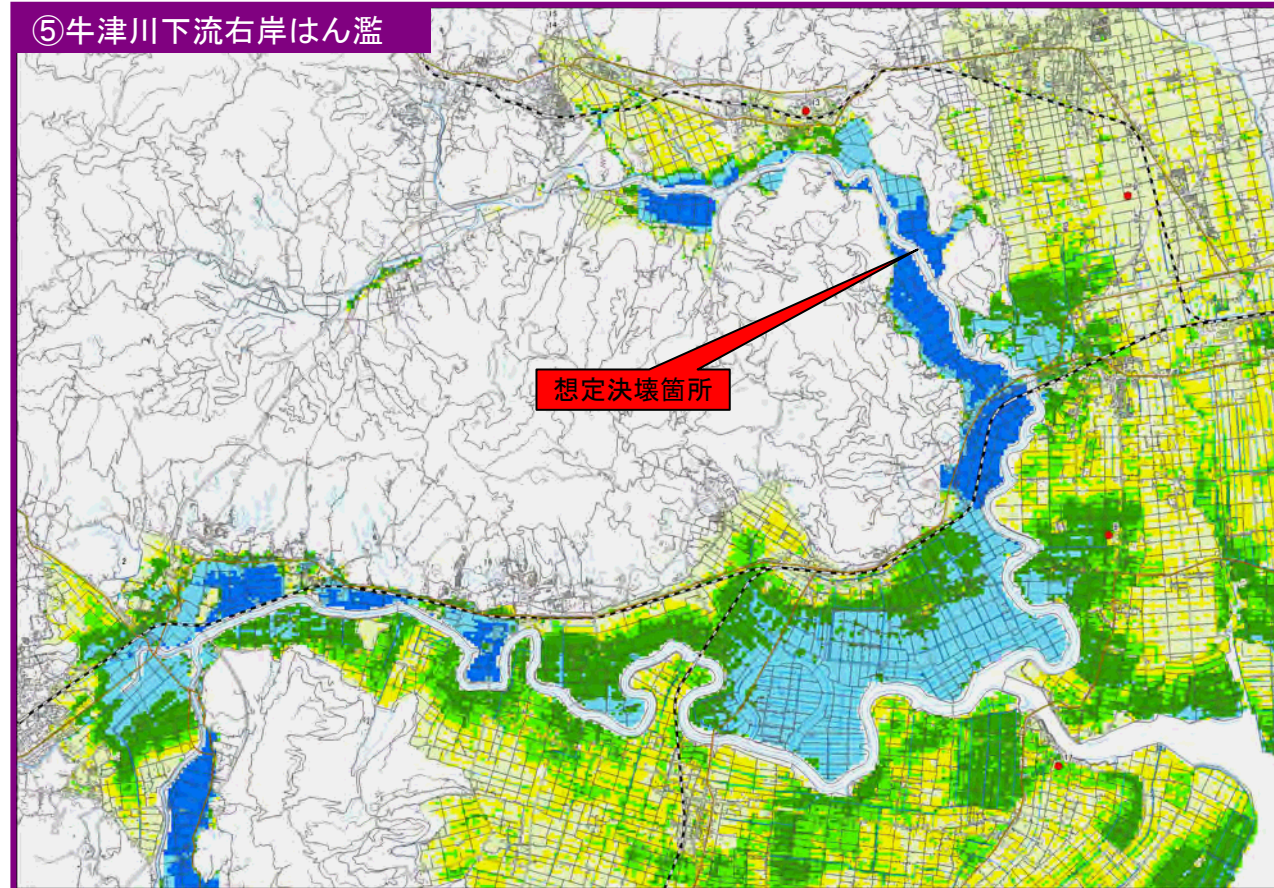
図 1.4.13 (2) 浸水のおそれがある要援護者施設

* 周辺が少しでも浸水していれば浸水ありとした。

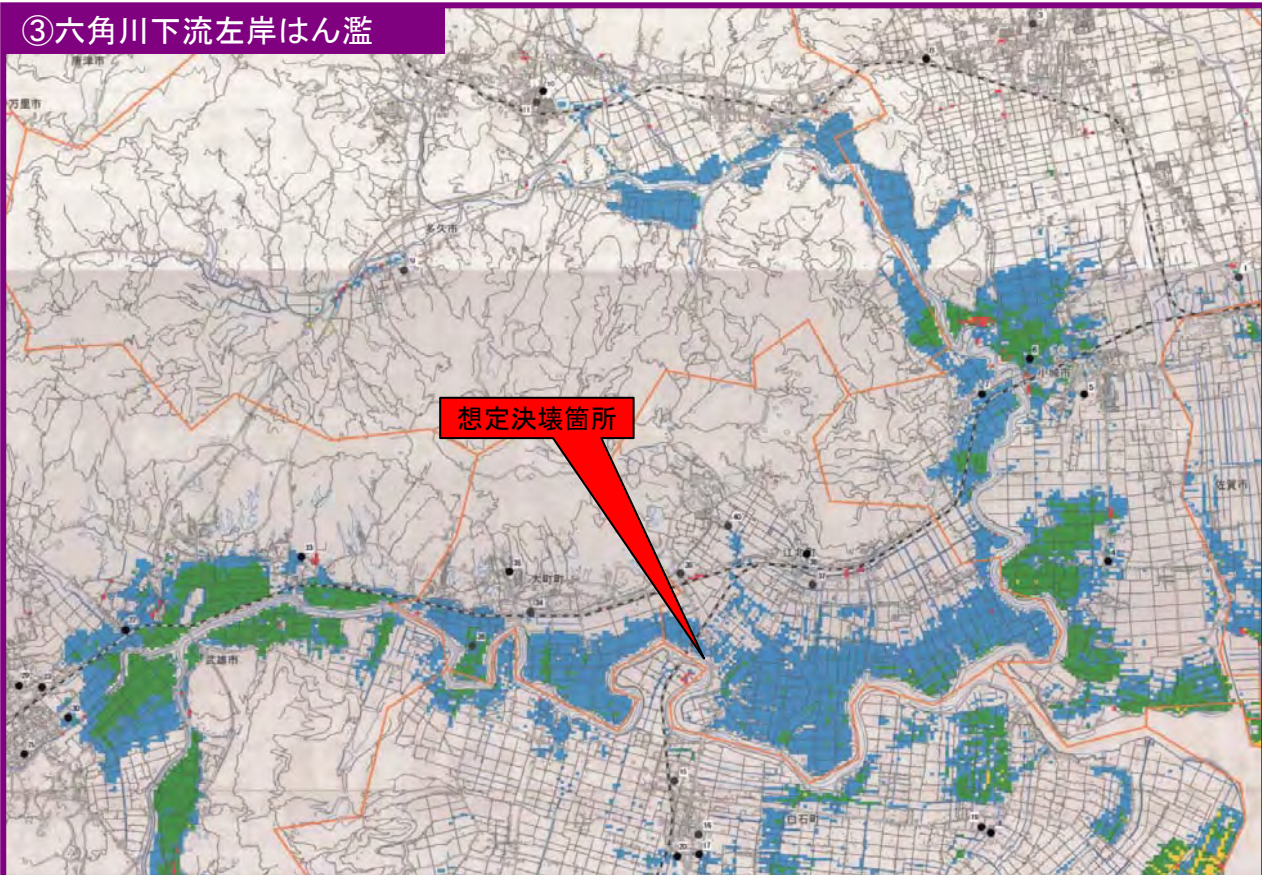
図 1.4.14 (1) 入院可能な病院周辺の浸水状況

- ・ 浸水深が50cm以上となる状態が1日以上継続するおそれがある地区の周辺に、入院可能な病院が見られる。
- ・ 救急患者搬送への支障や、入院患者に要する救急資材不足など、浸水が長期化する病院の医療サービスの低下が懸念される。

注) 浸水継続時間(浸水深50cm以上)
病院については、入院可能な施設を対象(99さがネットより)

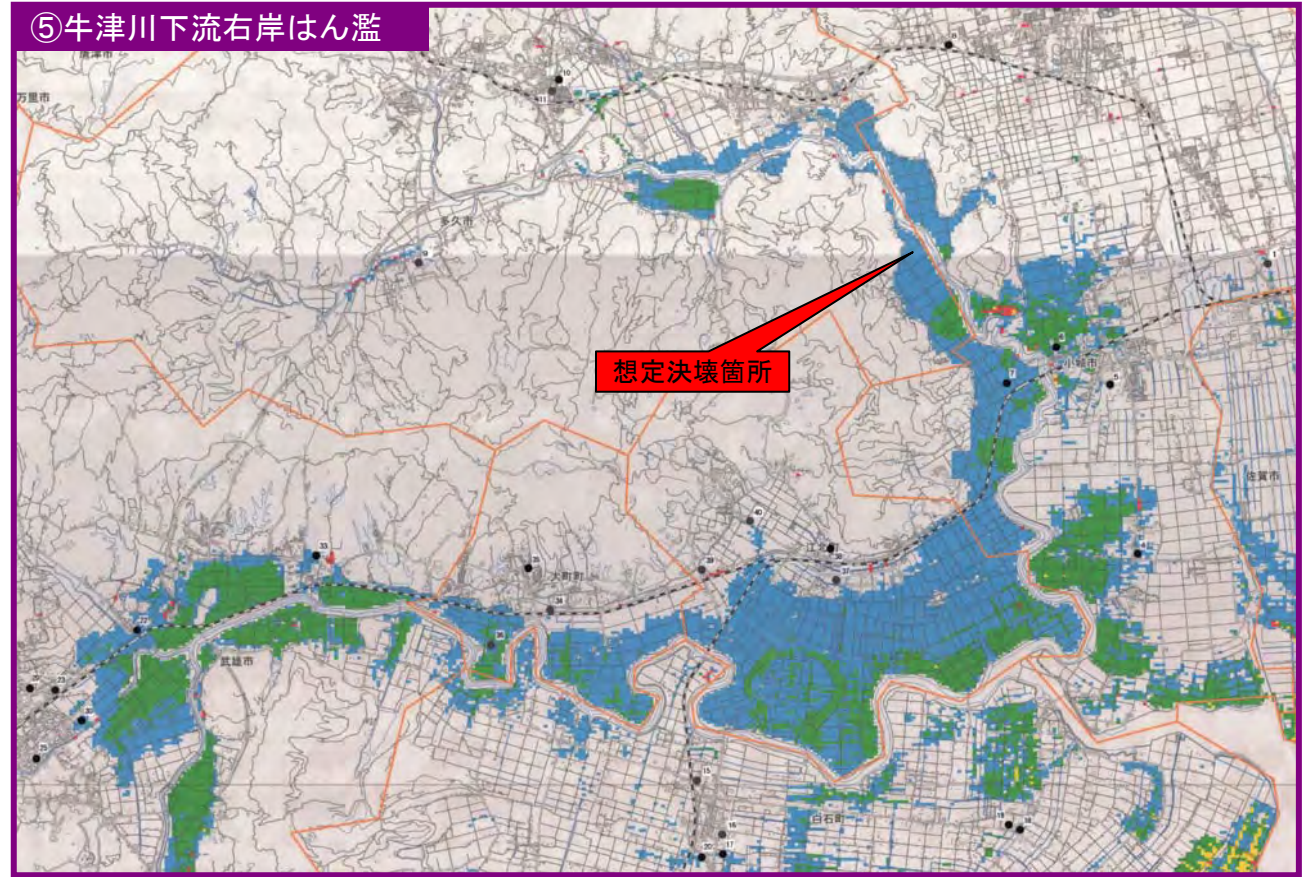
図 1.4.14 (2) 入院可能な病院周辺の浸水状況

注) 浸水継続時間(浸水深50cm以上)
病院については、入院可能な施設を対象(99さがネットより)

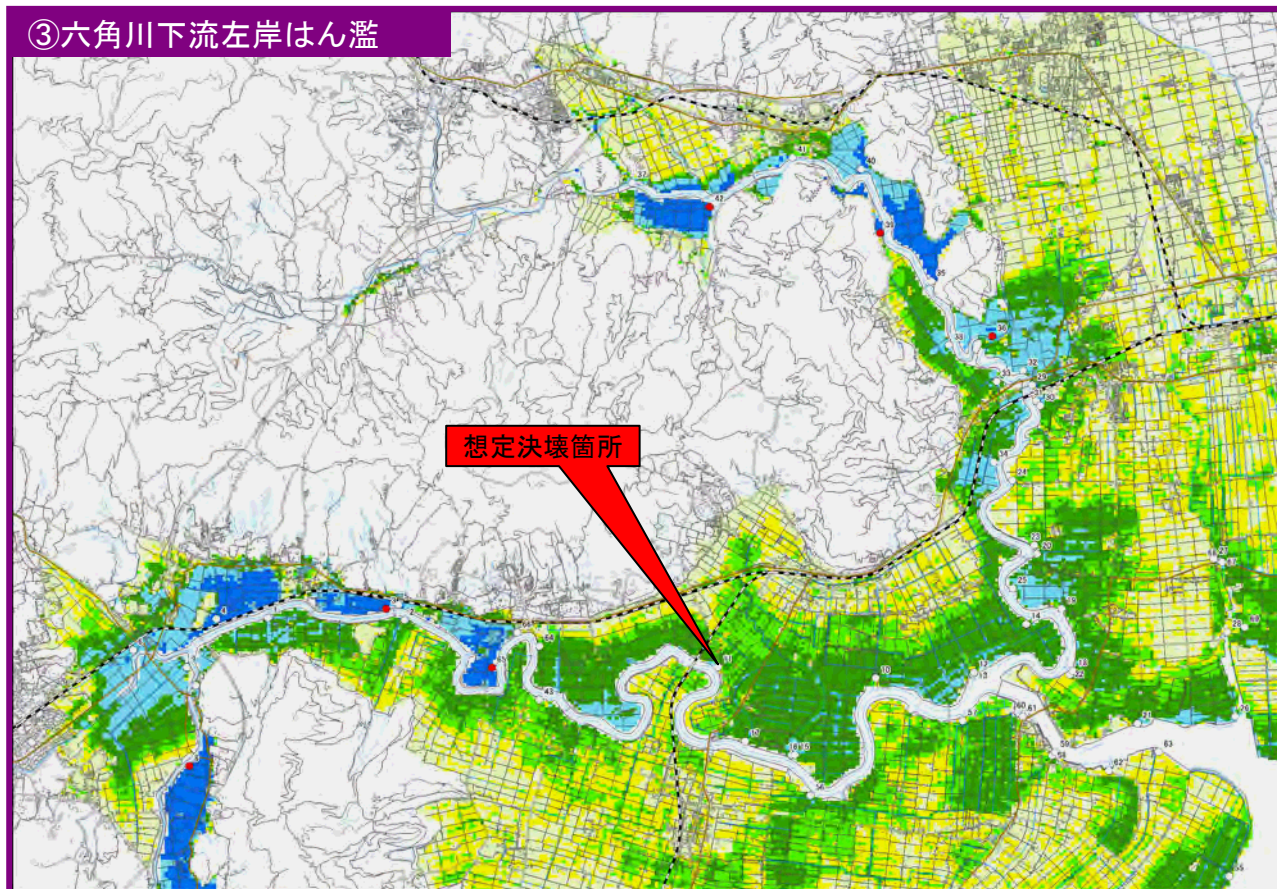
図 1.4.15 (1) 排水ポンプ場の浸水状況

- ・ 浸水区域内に設置されている排水ポンプ場で、操作設備の浸水や電気系統の故障が発生した場合には、排水機能が停止するおそれがある。また、排水ポンプ場については、接続道路の冠水により燃料補給ができない場合には、燃料切れにより排水機能停止となるおそれがある。

注) ● : 浸水により機能停止となるおそれがある排水ポンプ場
 (浸水による機能停止の判定について)
 浸水して施設自体が機能停止する高さを確認し、計算によって算定した浸水位との比較により機能停止の判定を行った。

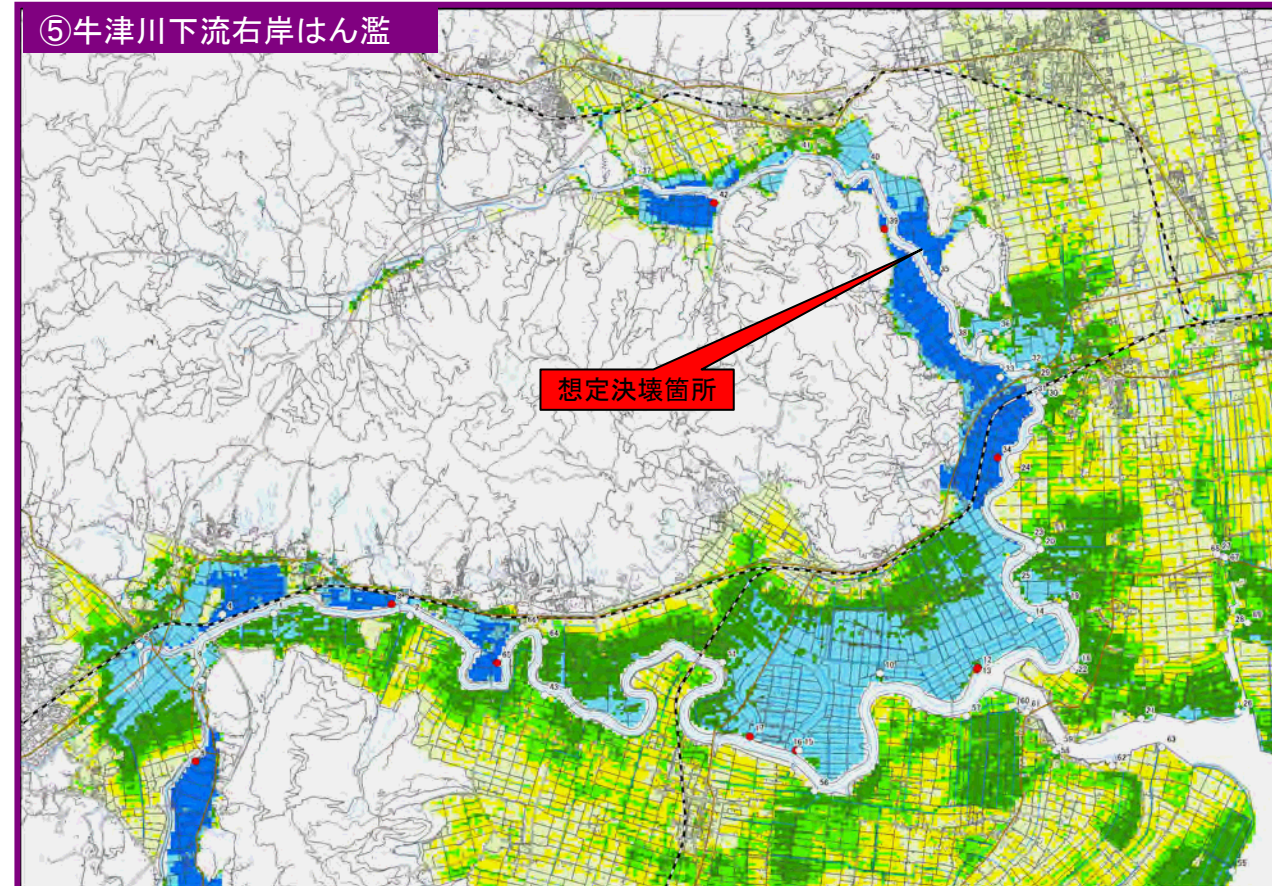
図 1.4.15 (2) 排水ポンプ場の浸水状況

注) ● : 浸水により機能停止となるおそれがある排水ポンプ場
 (浸水による機能停止の判定について)
 浸水して施設自体が機能停止する高さを確認し、計算によって算定した浸水位との比較により機能停止の判定を行った。
