六角川 ①六角川上流はん濫（堤防決壊地点：六角川左岸 23.8km）

気候変動の影響による最大浸水深の変化 (1.0倍、1.1倍、1.2倍の比較)

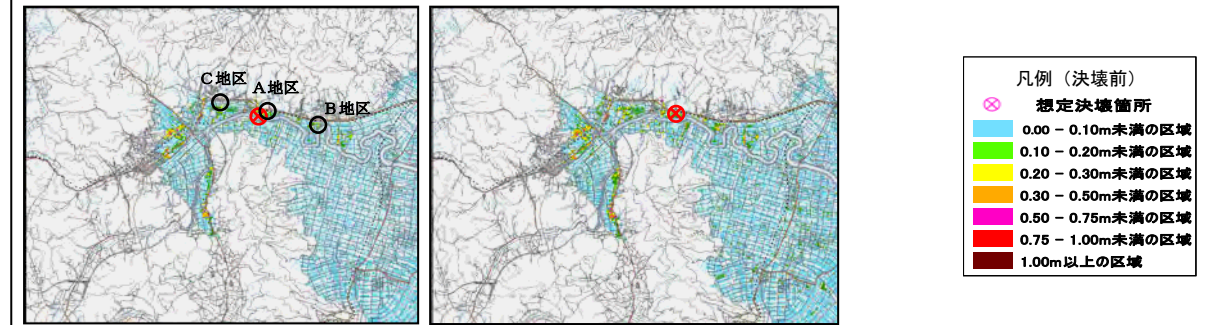
（決壊直前までの状況）

武雄川合流点より下流の六角川左岸の区域では1m以上の内水浸水が発生。武雄川合流点より上流の六角川上流右岸の区域でも越水と内水により1m以上の浸水が発生。

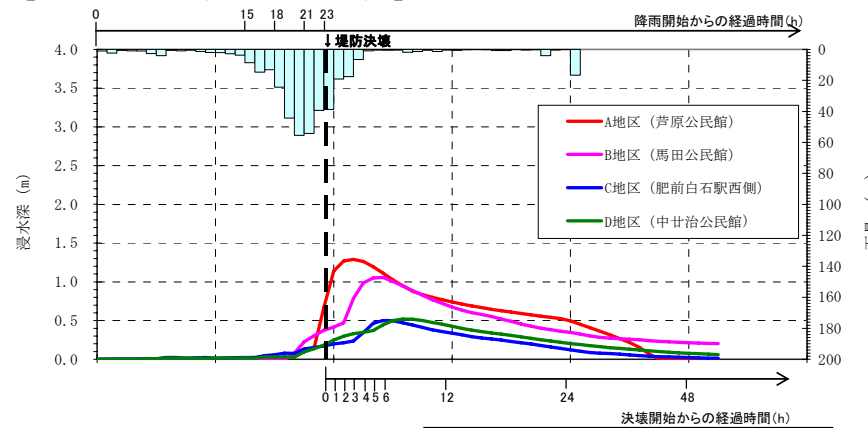
【代表地点の浸水深の変化】

A地区	武雄市北方町(芦原公民館)
B地区	白石町馬田(馬田公民館)
C地区	白石町福田(肥前白石駅西側)
D地区	白石町甘治(中甘治公民館)
