# 佐賀平野大規模浸水危機管理対策検討会

【第1回】

国土交通省九州地方整備局  
武雄河川事務所

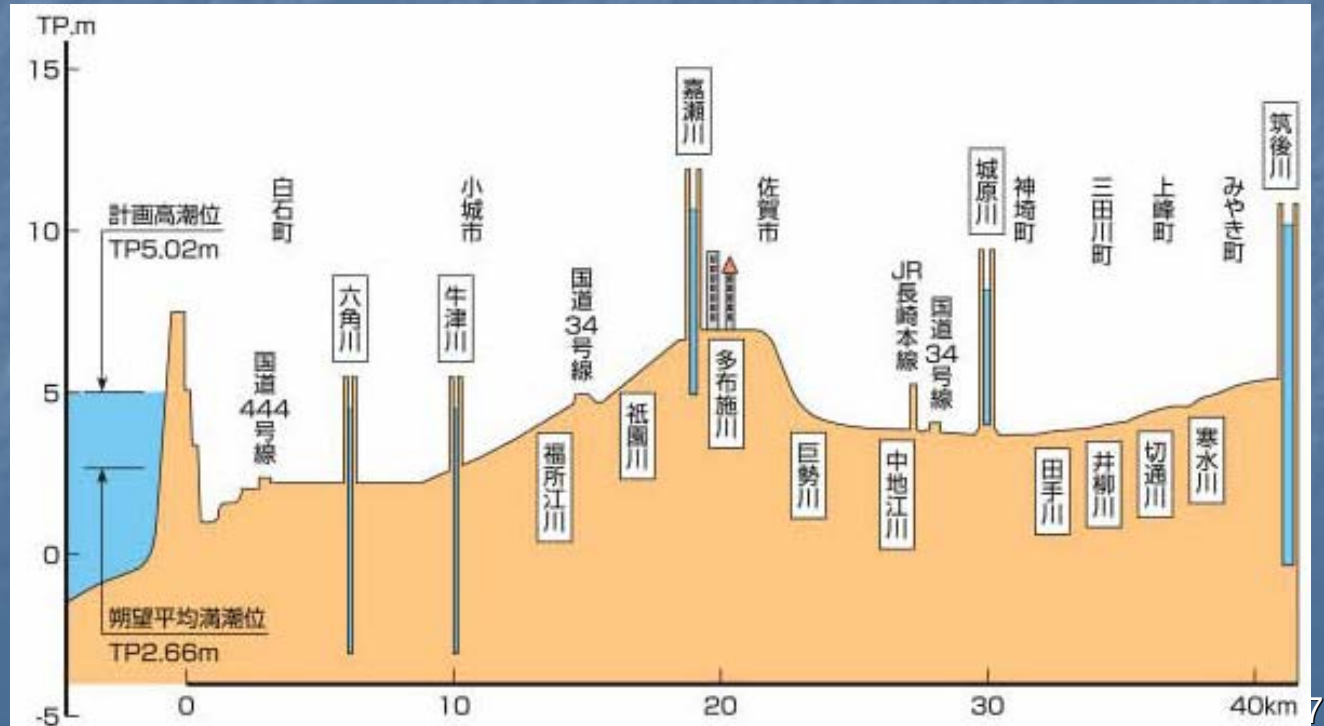
佐賀平野を横から見ると河川が最も高い位置にある。  
このため、ひとたび河川が氾濫すると甚大な被害となるほか、小さな支川の水などは、河川に流れ込むことができずに、氾濫することとなる。

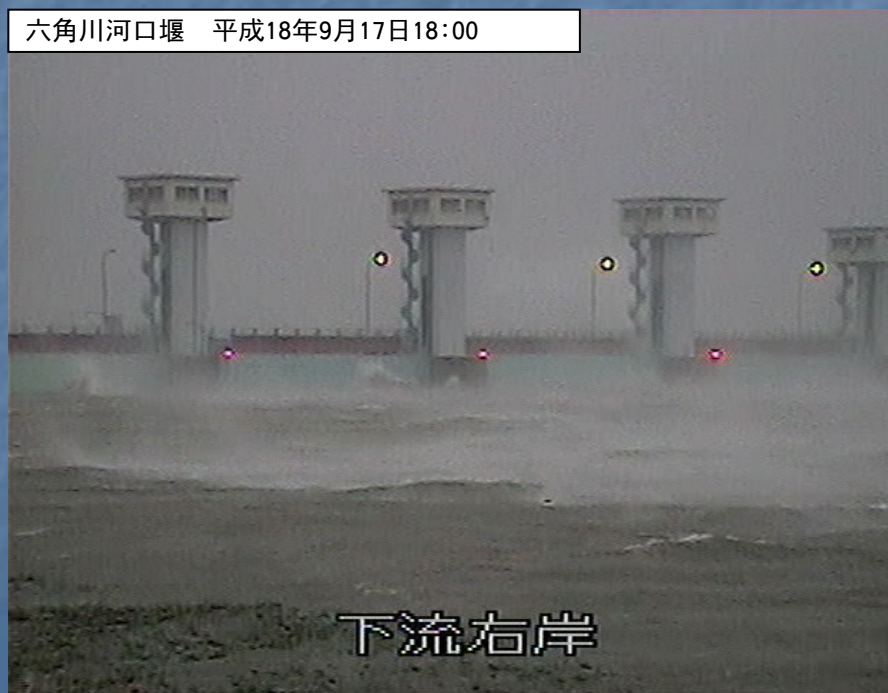
六角川河口堰 平成18年9月17日18:00

台風13号の接近に伴い、9月17日11:00から六角川河口堰の操作を開始し、同日11:50にゲートを全閉しました。今回、観測史上最高の昭和60年と同規模の高潮位を記録しましたが、ゲートを全閉することにより、六角川河口堰上流の水位上昇を約4m（3.65m）低減させ、六角川河口堰下流の高潮堤防整備と併せて六角川流域一帯の高潮被害を大幅に軽減しました。

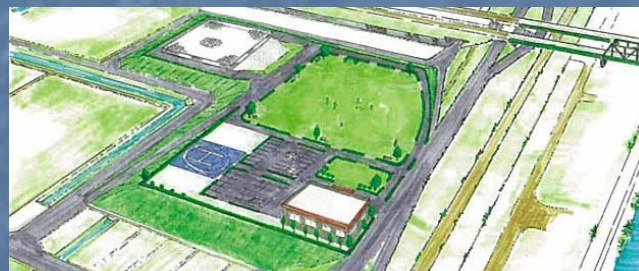
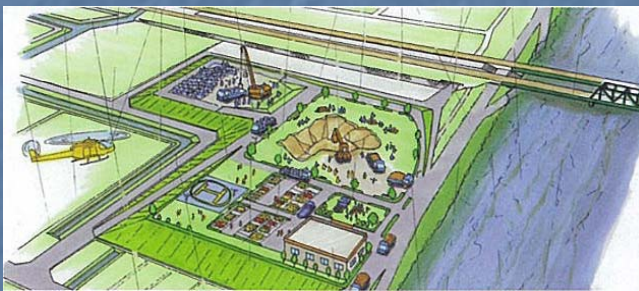
河川防災ステーションとは、洪水などで堤防が破堤した場合に備えて水防資材（土砂、根固めブロックなど）を備蓄する施設のことで、災害が発生した場合には迅速な復旧を行うための活動拠点となります。

一方で、平常時にはオープンスペースとして地域住民の方々に開放し、レクリエーションや地域交流の場としてなど、多目的に利用することができます。

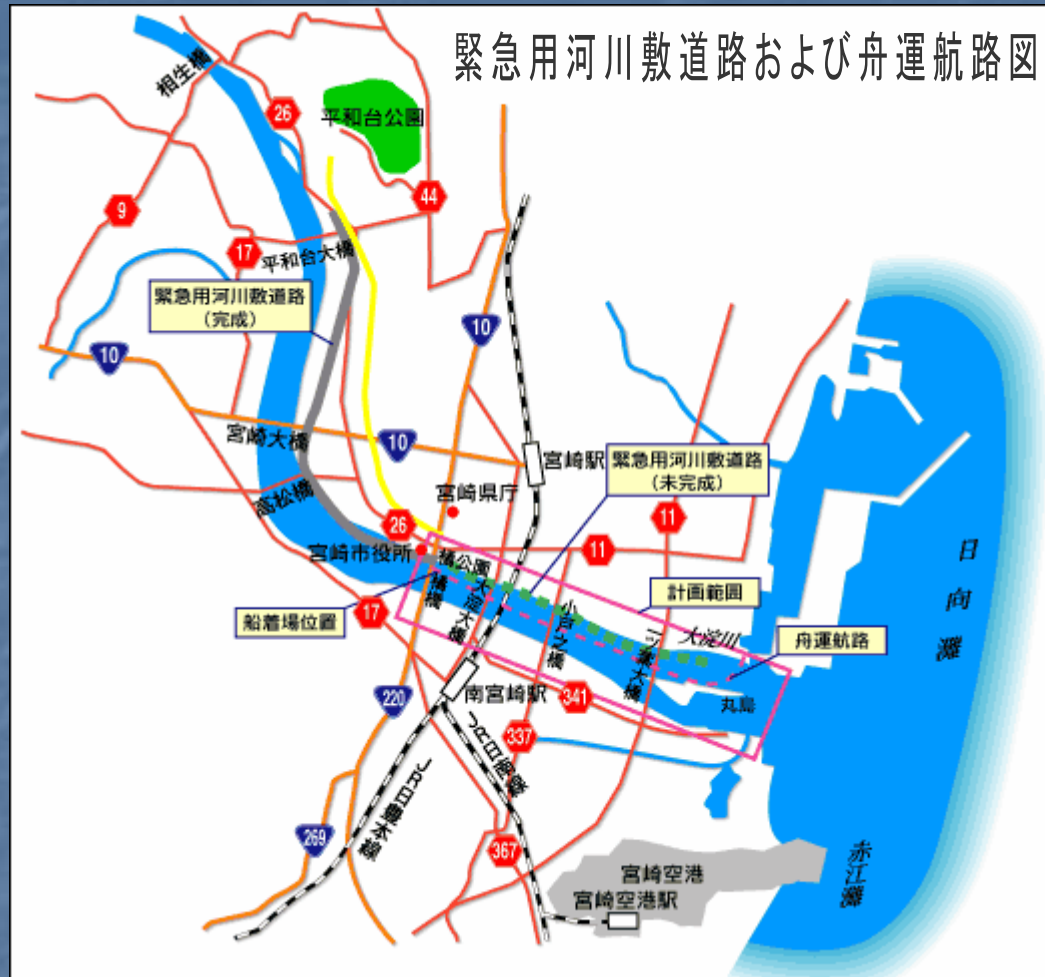
同地区は現在、特殊堤(堤体あるいは堤体の一部がコンクリートで築造されている堤防)の嵩上げを中心とした大淀河畔河川改修事業を実施していますが、並行して危機管理対策の緊急時の救援物資等輸送路確保のため、同地区を中心に上流側は高水敷道路、下流側は河口部まで舟運施設による整備を進めています。

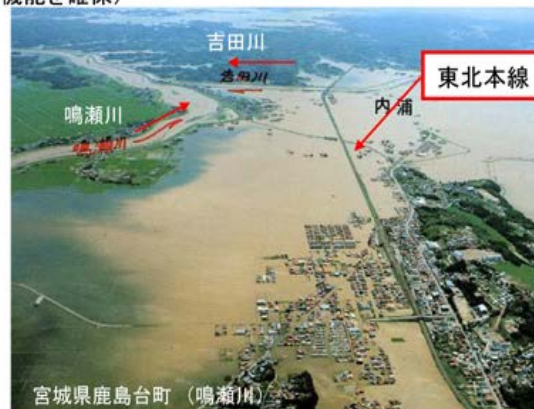
昭和61年8月の鳴瀬川水系吉田川破堤氾濫時における、東北本線(盛土構造であったため氾濫時においても機能を確保)

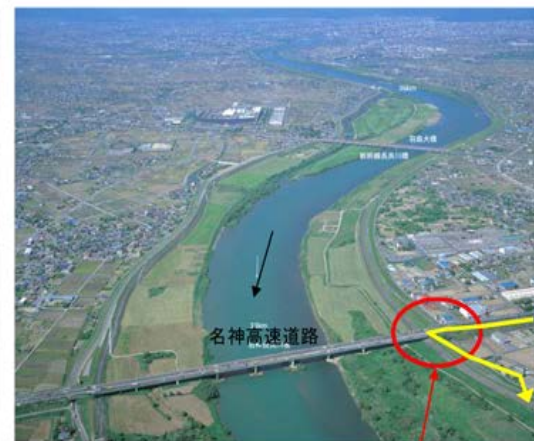
復旧路、救援路として利用可能な高速道路への緊急時のアクセス確保

災害時には高速道路の側壁を撤去し緊急河川敷道路へのアクセスを可能とする協定をJHと締結。(復旧資材等を運搬)
