# 牛津川って、 どんな川なの？

# 牟田辺地区の「遊水地」には、 どんな設備があるの？

# 「遊水地」って、 こんな仕組みなんだ。

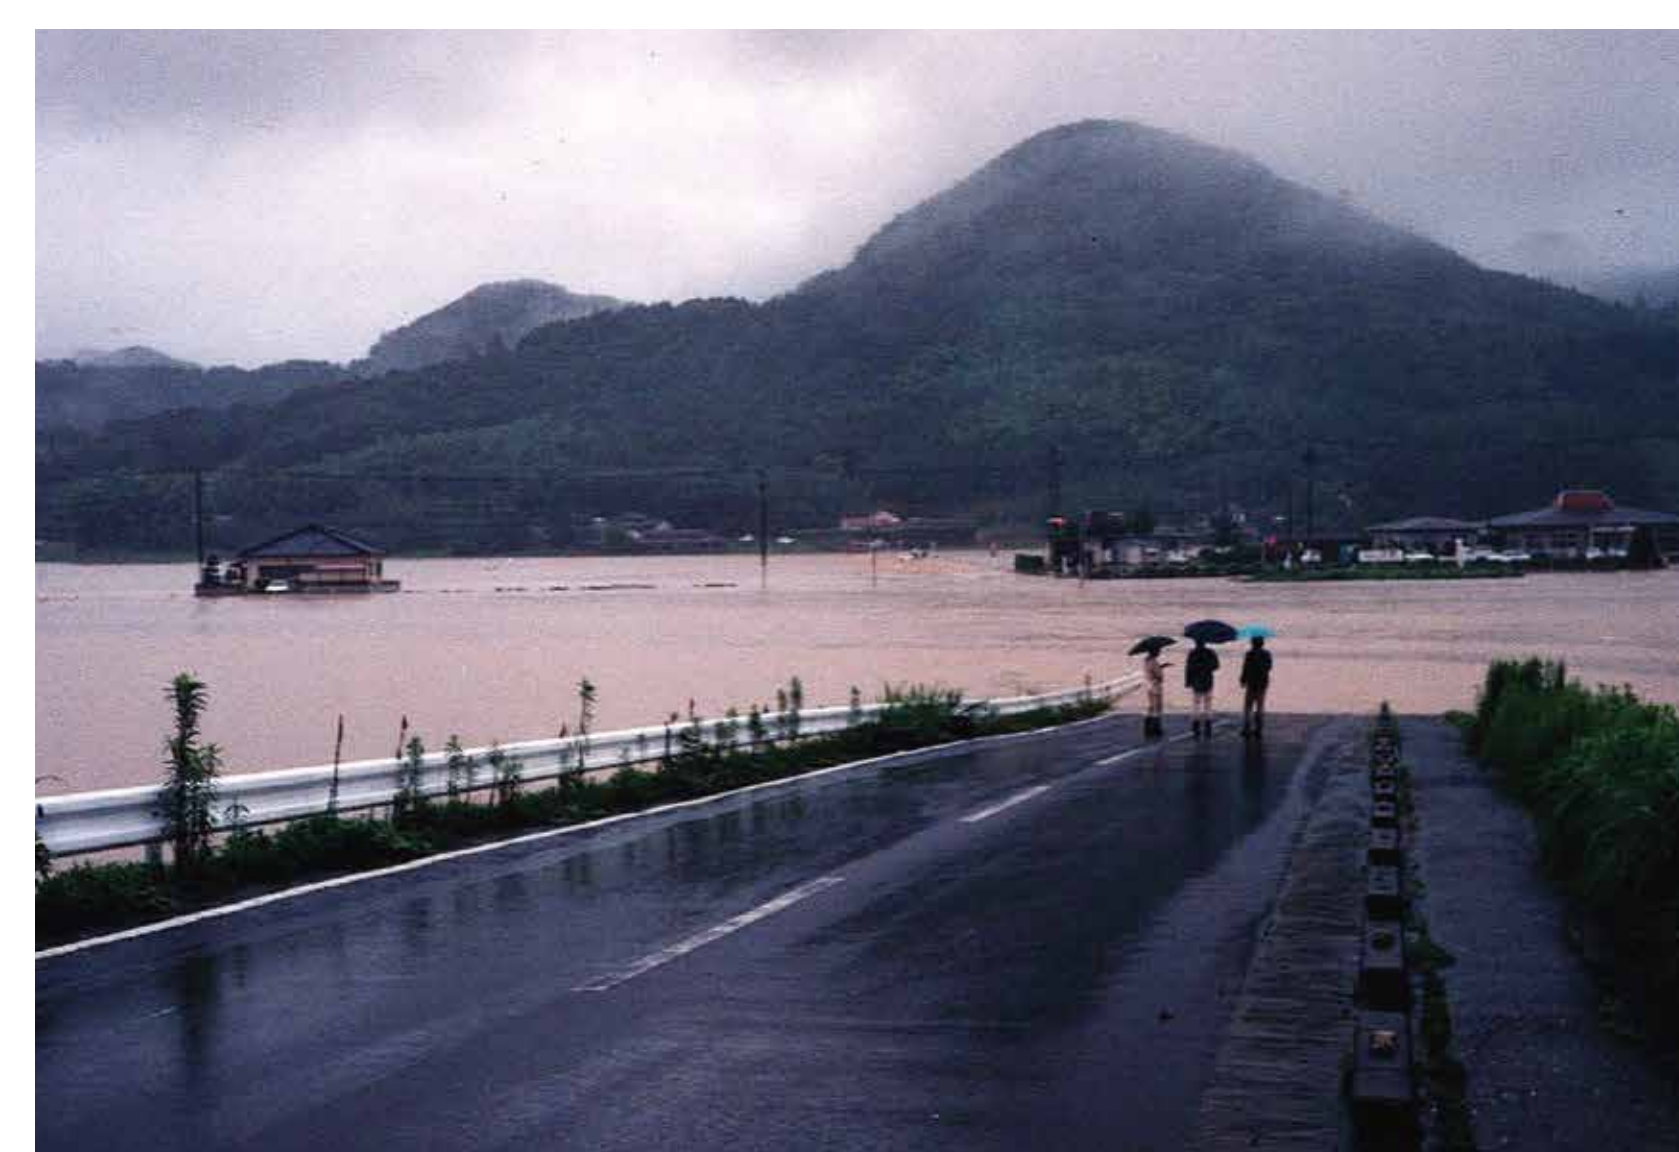
牟田辺地区浸水状況

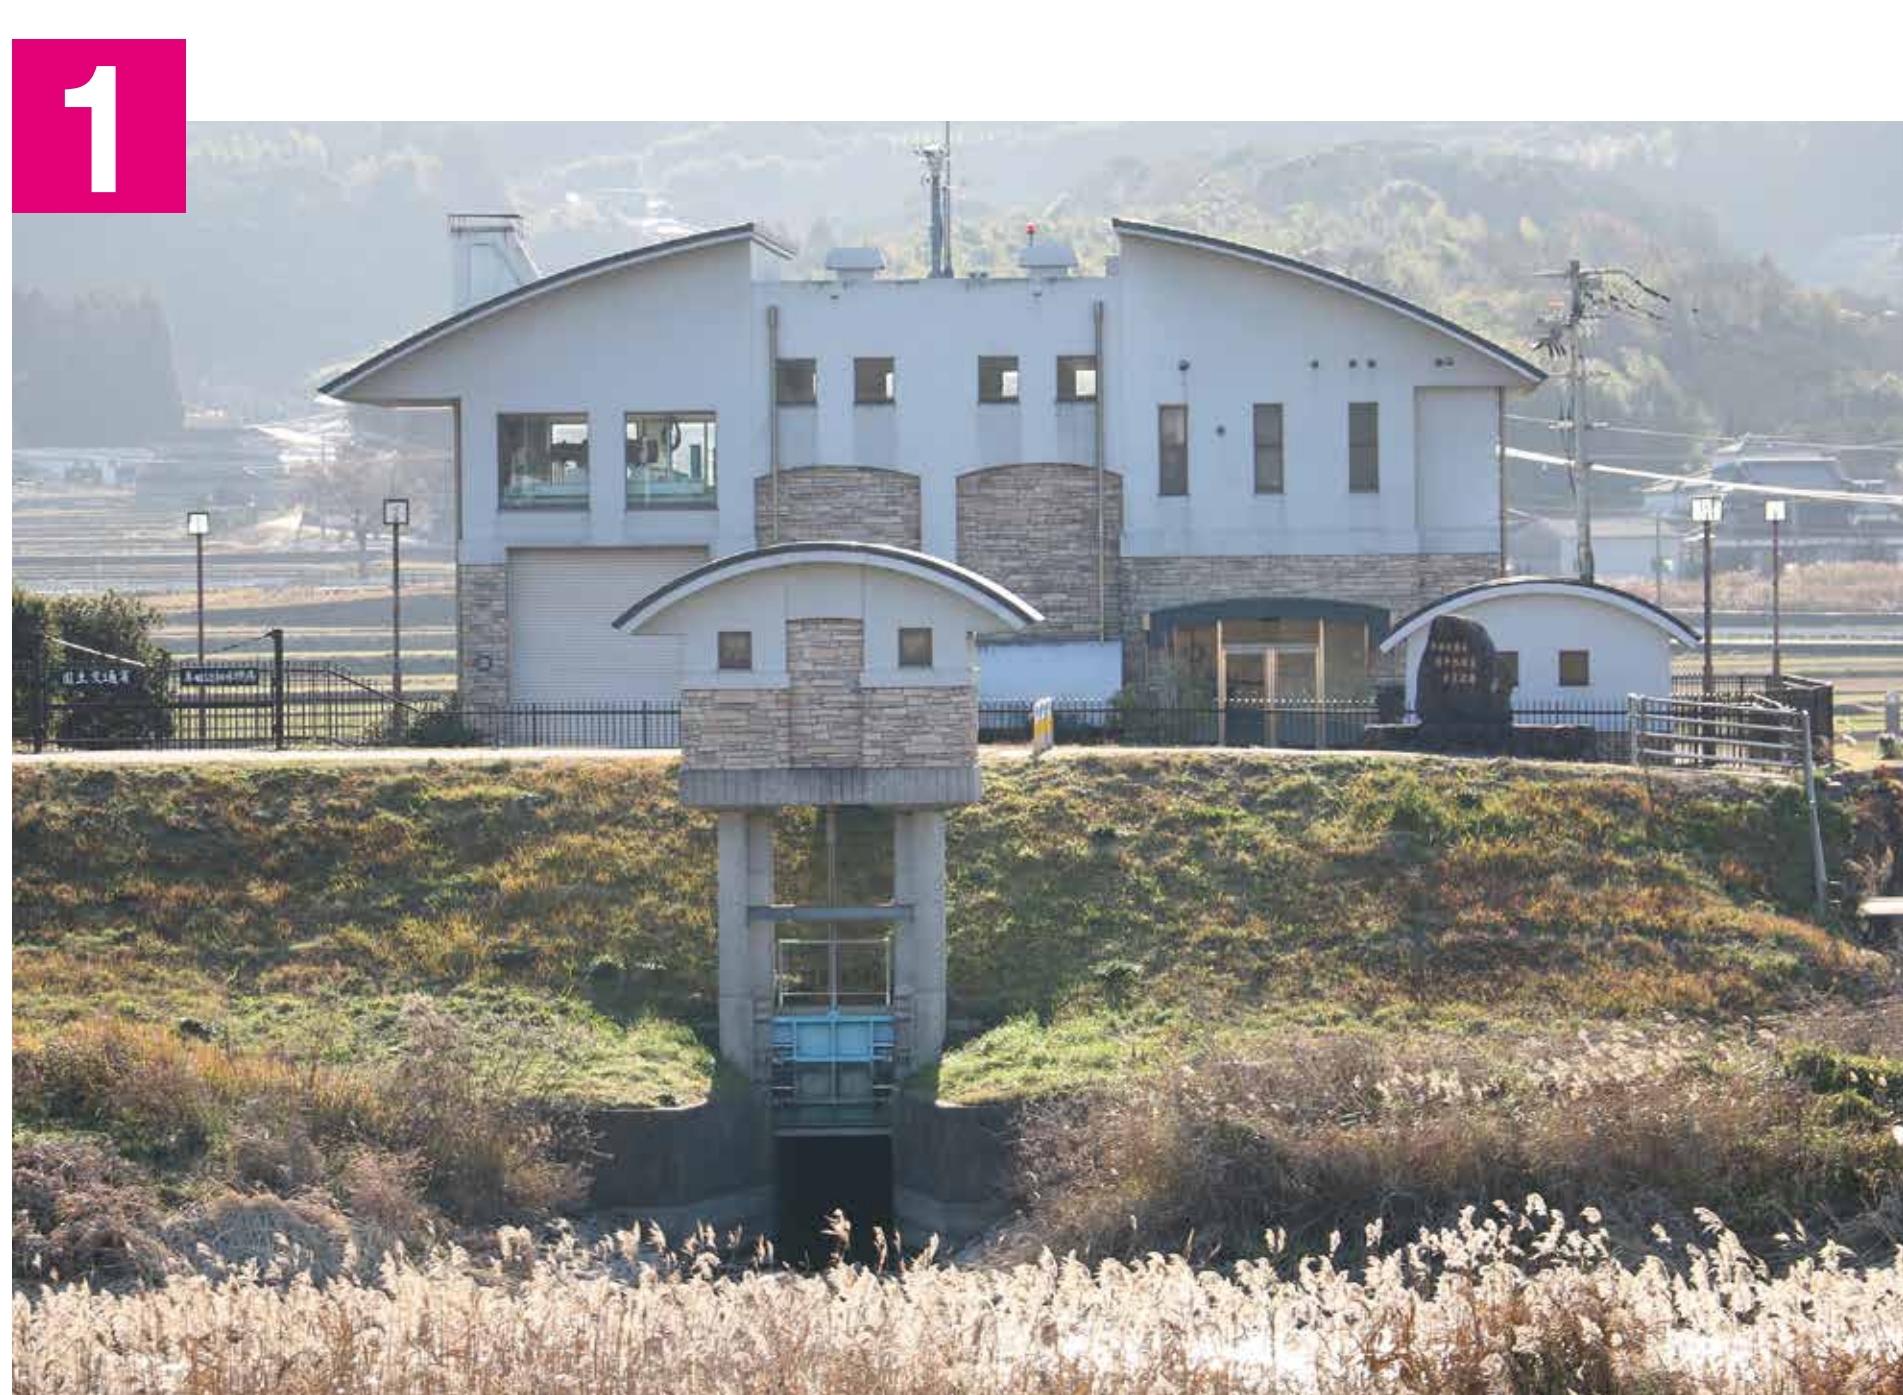
**1 排水機場** はい すい き じょう  
【排水能力5m<sup>3</sup>/秒】  
遊水地内の水を強力なポンプで牛津川に排水します。

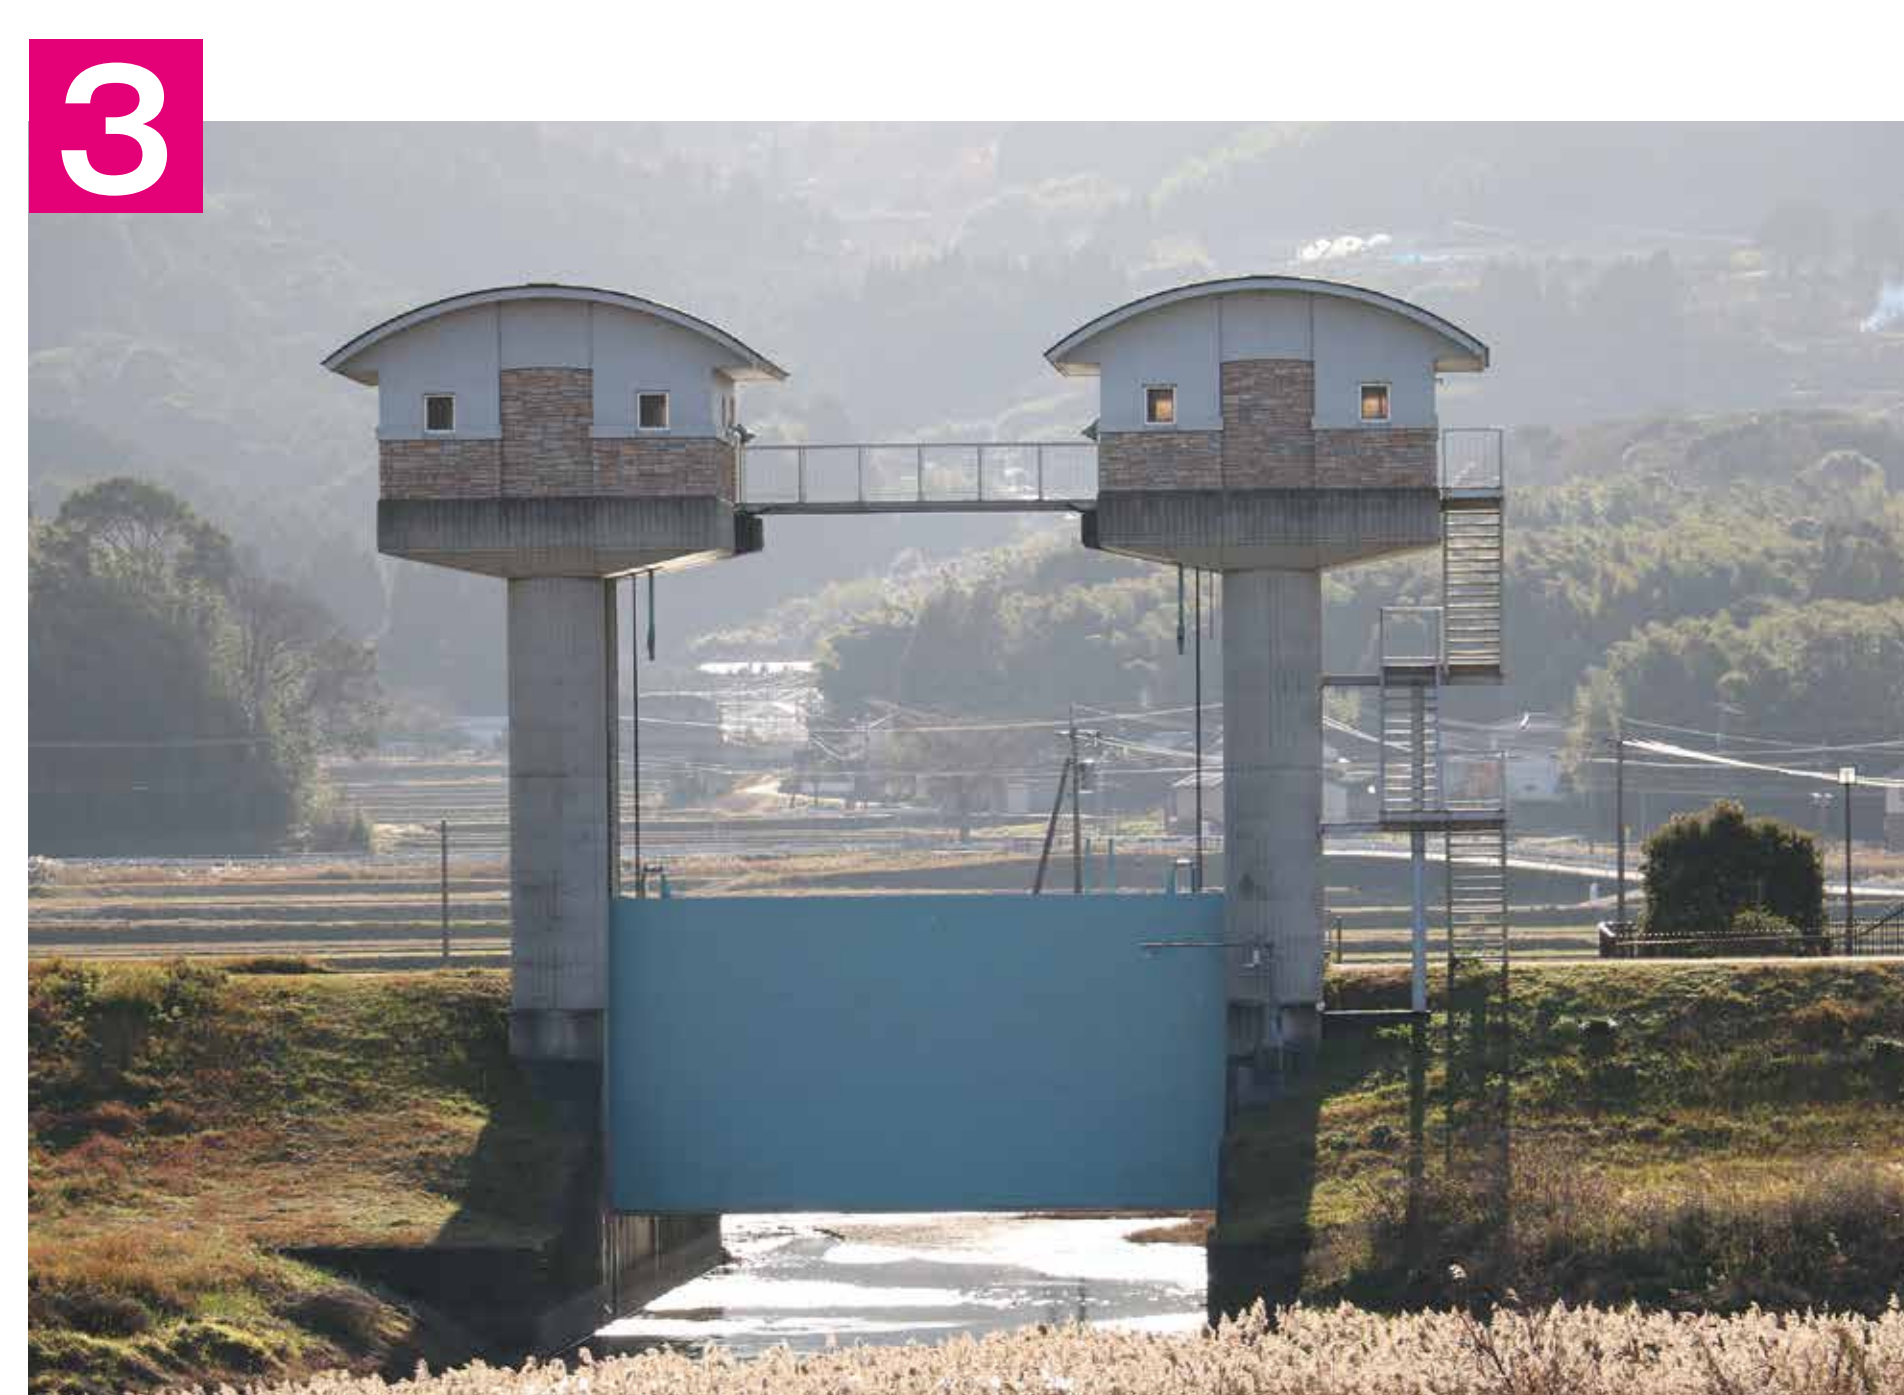
**3 水門** すい もん  
【水門幅12m】  
洪水時には水門を閉めて、牛津川の水が遊水地内に逆流するのを防ぎます。

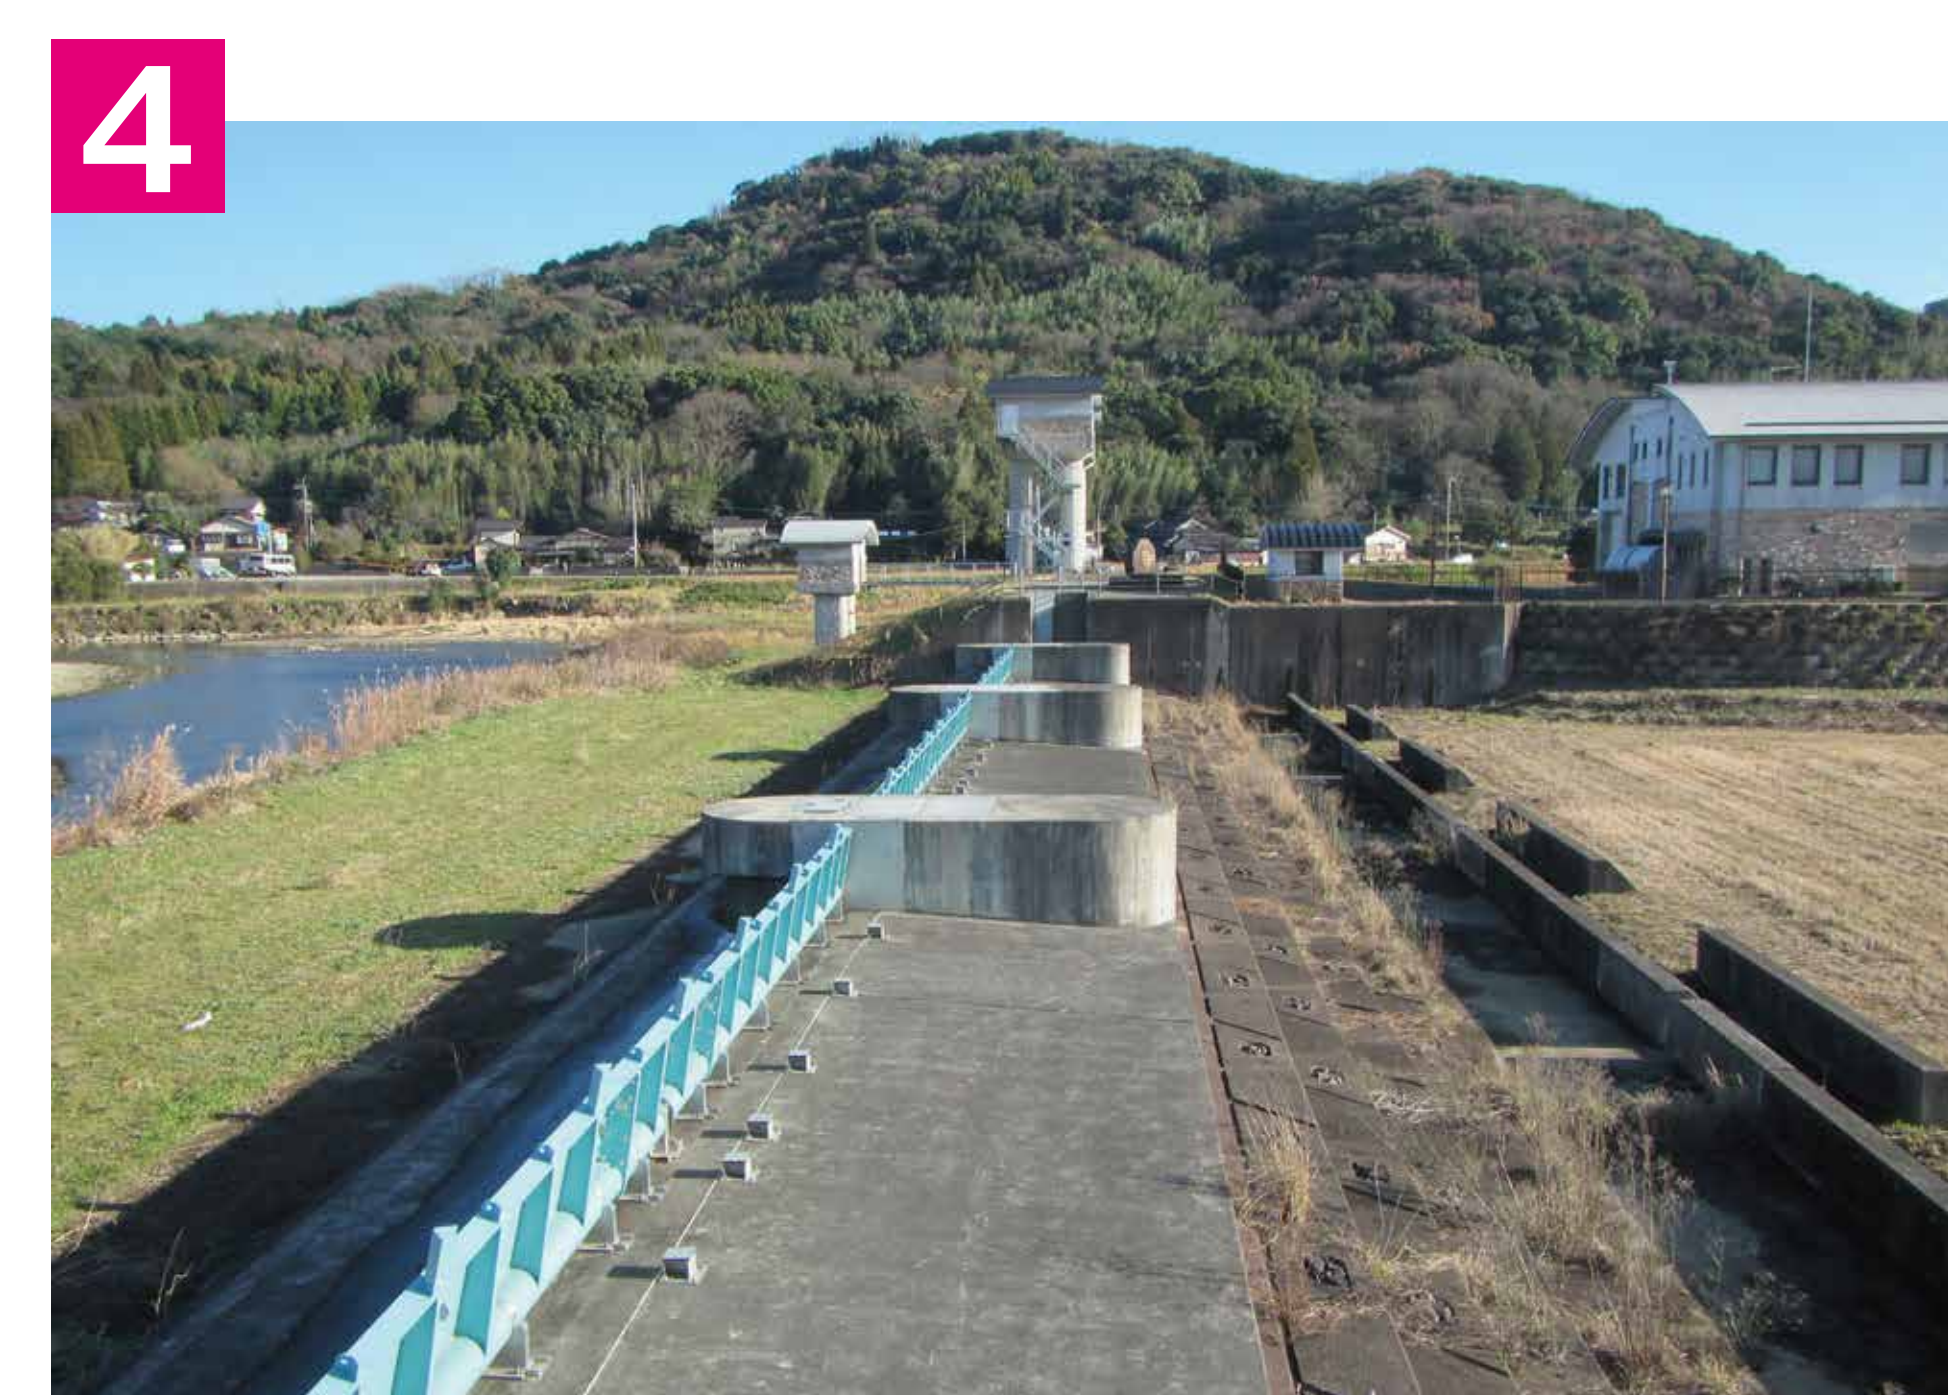
**4 越流堤** えつりゅうてい  
【延長70m】  
牛津川の水位が高くなったら、ここから遊水地内に水が入ります。

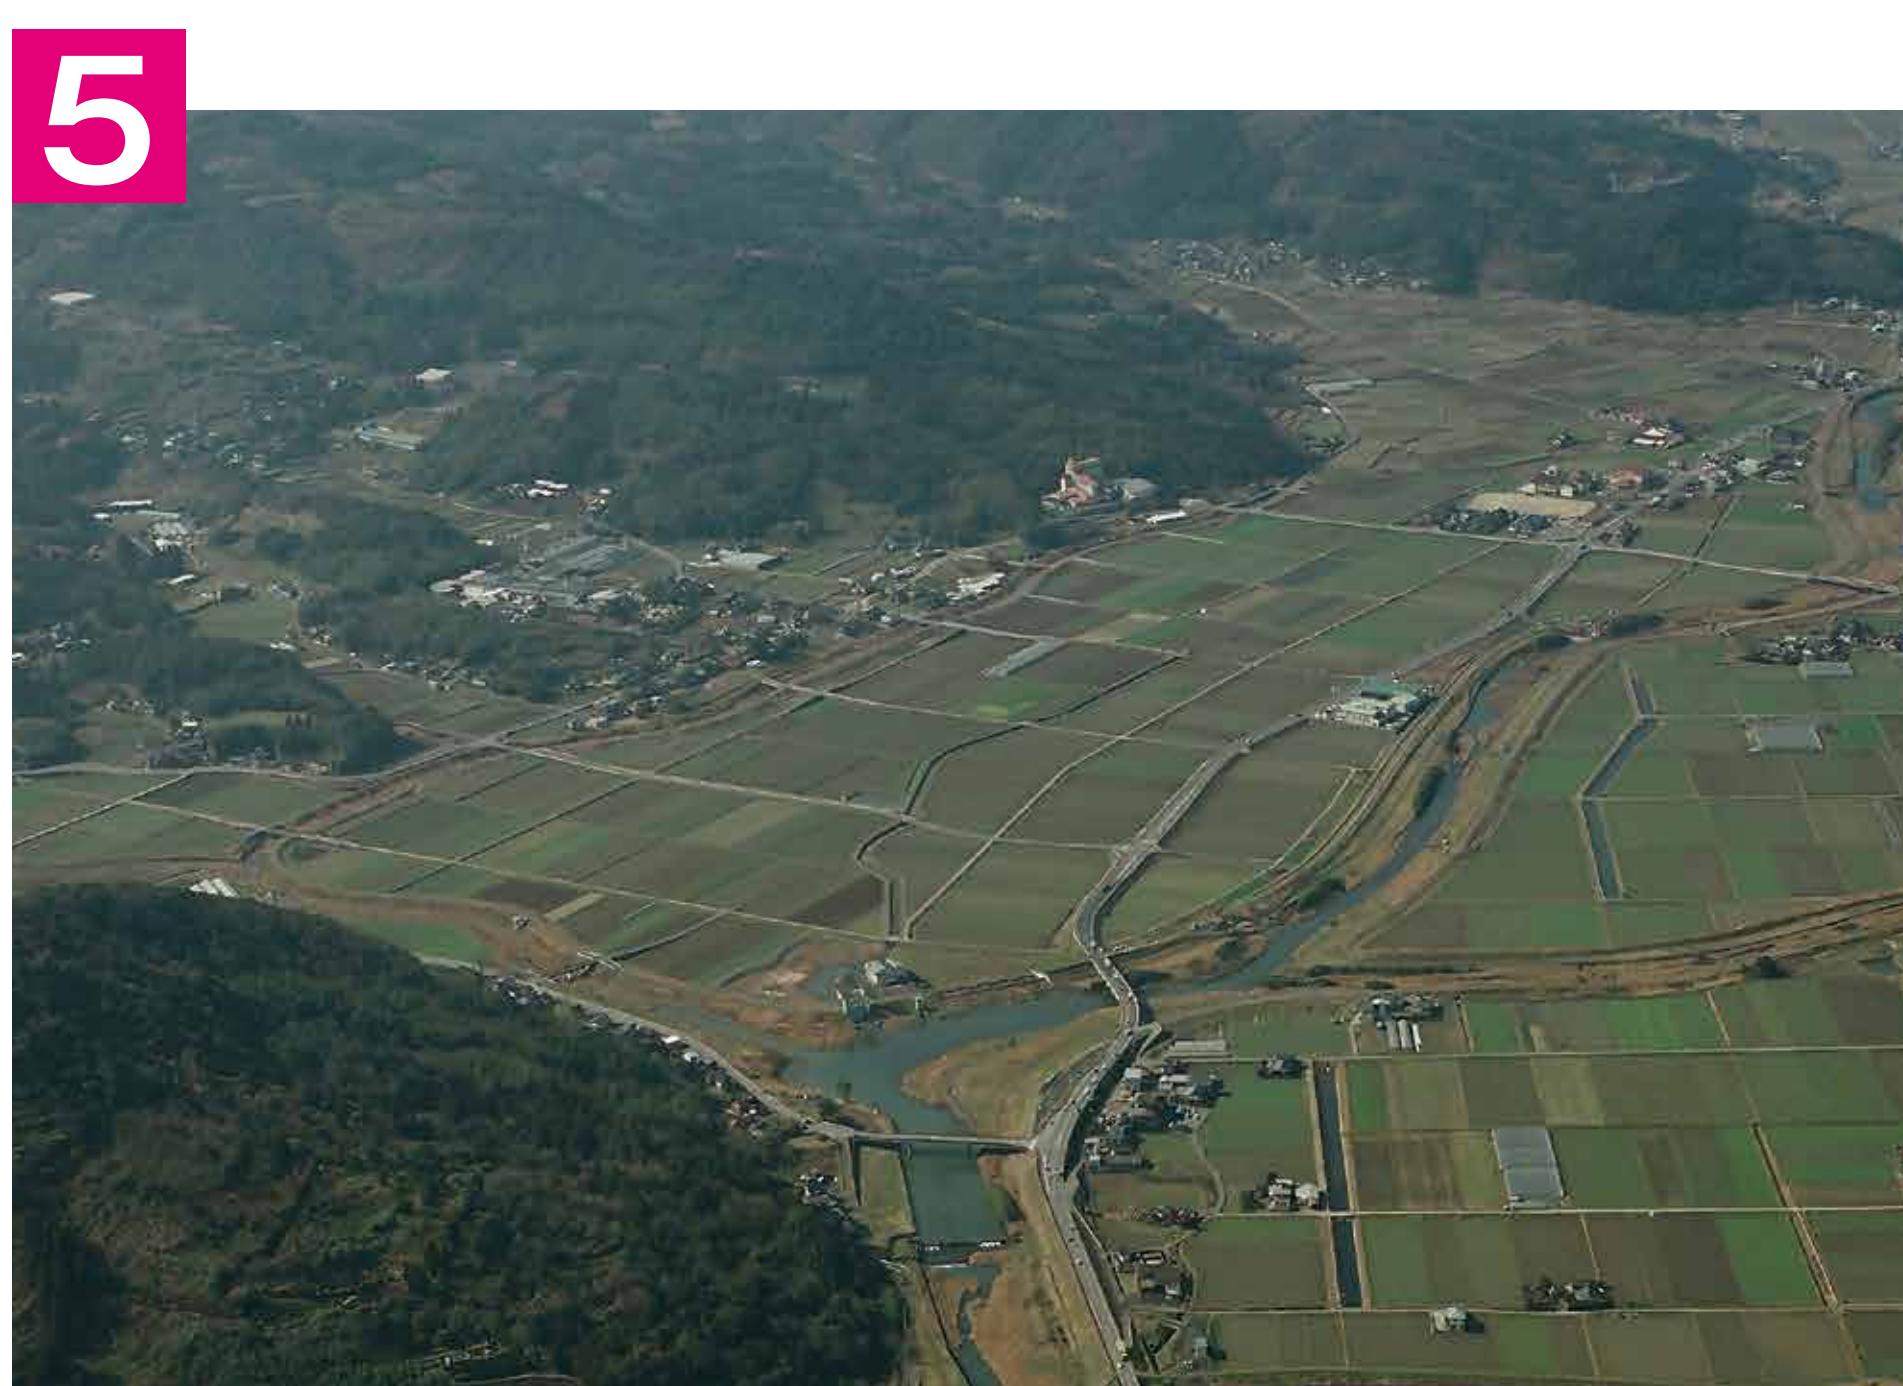
**5 遊水地** ゆう すい ち  
【面積52.4ヘクタール・遊水量約90万m<sup>3</sup>】  
大洪水のときには、この区域に一時的に水を貯め、下流の被害を減らします。

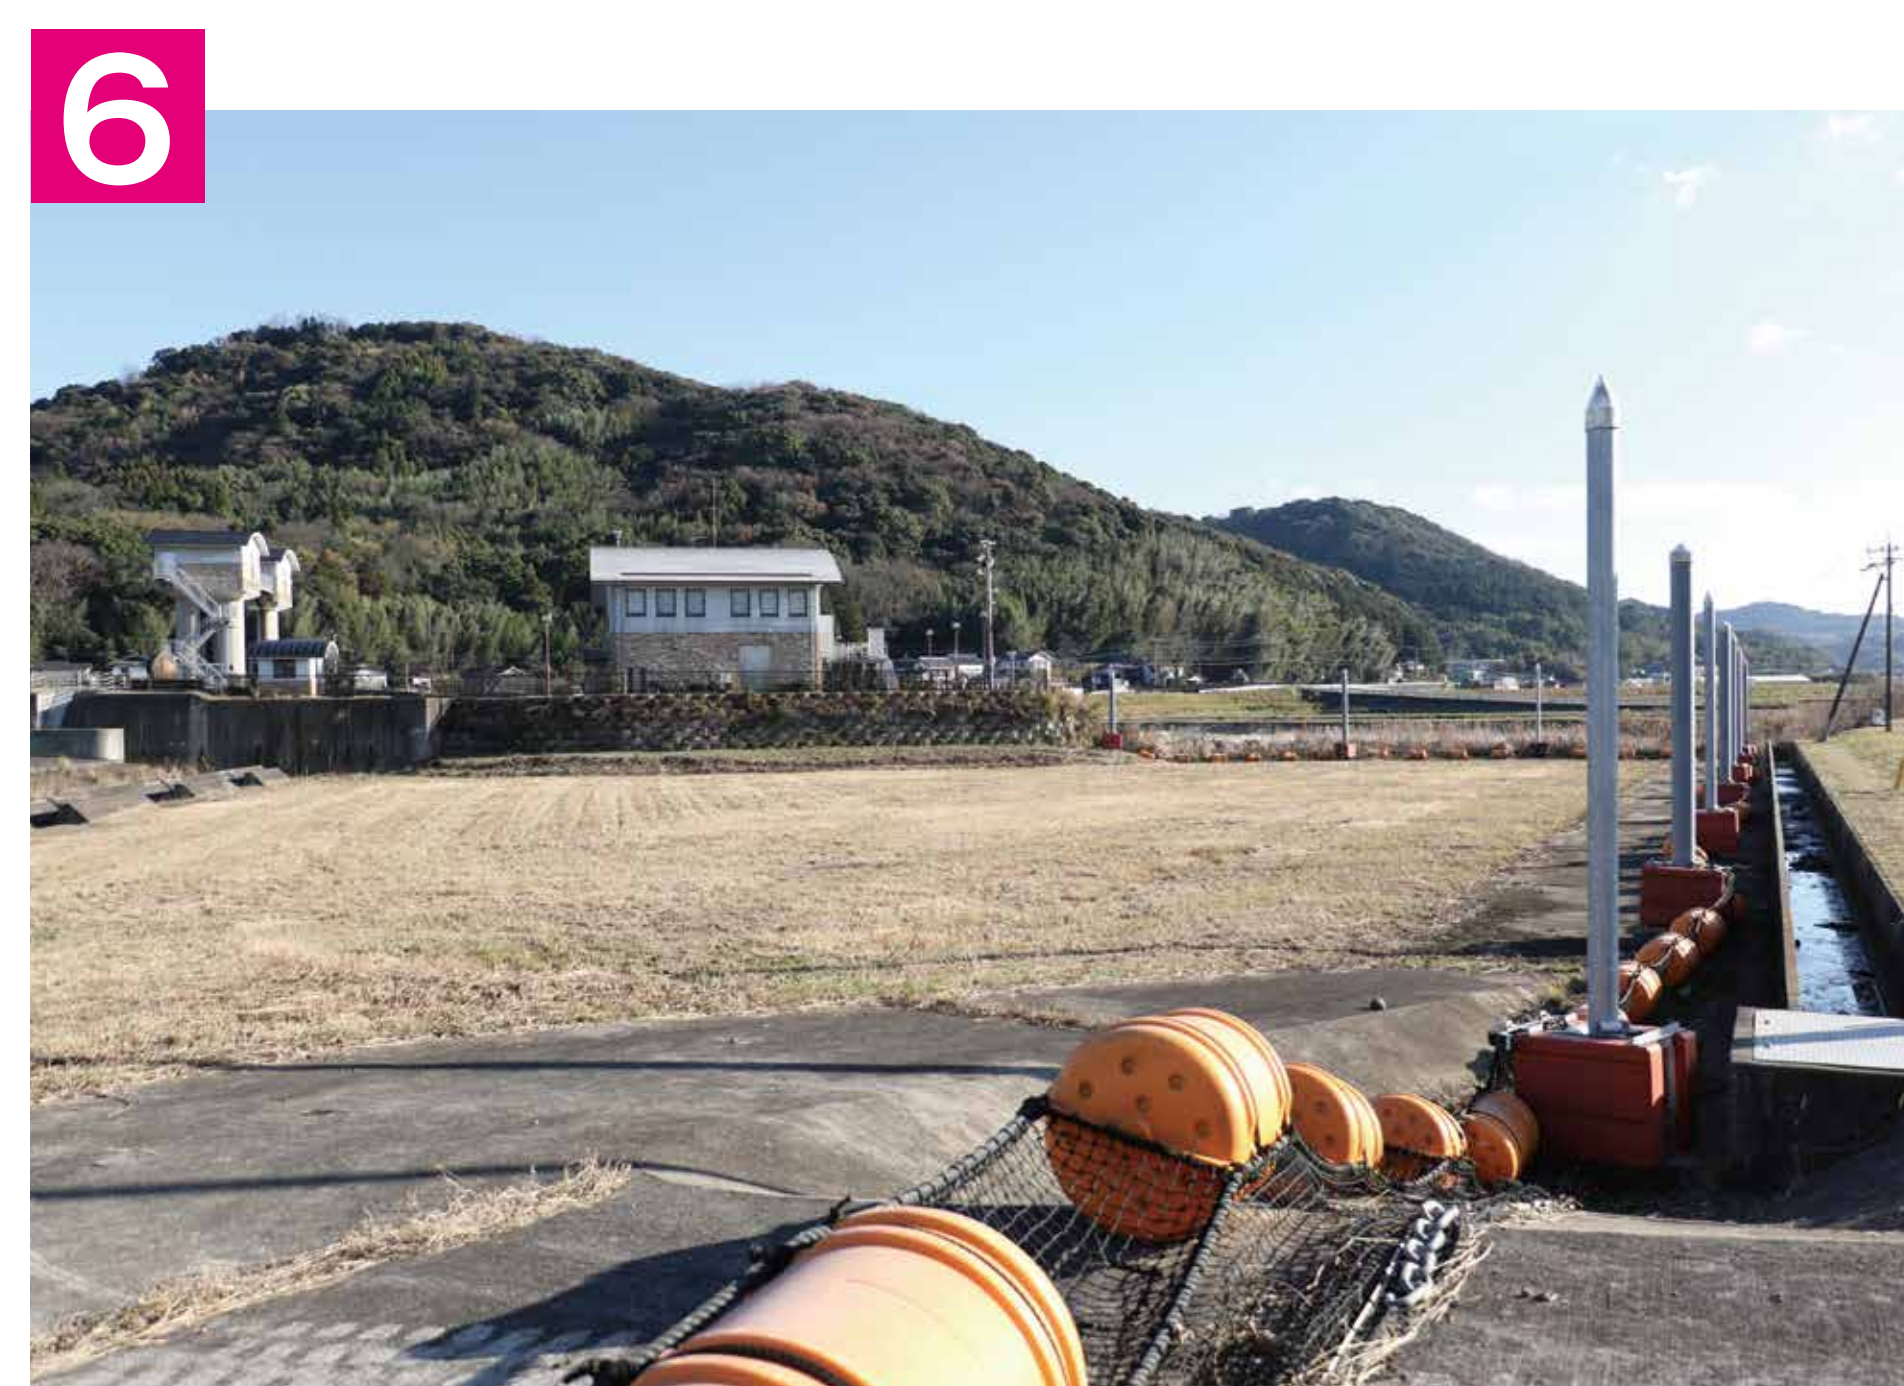
**6 網場** あ ば  
水位が上がるとボールに沿って網が上昇し、洪水によって流れてくる木やゴミが遊水地内に入ってくるのを防ぎます。

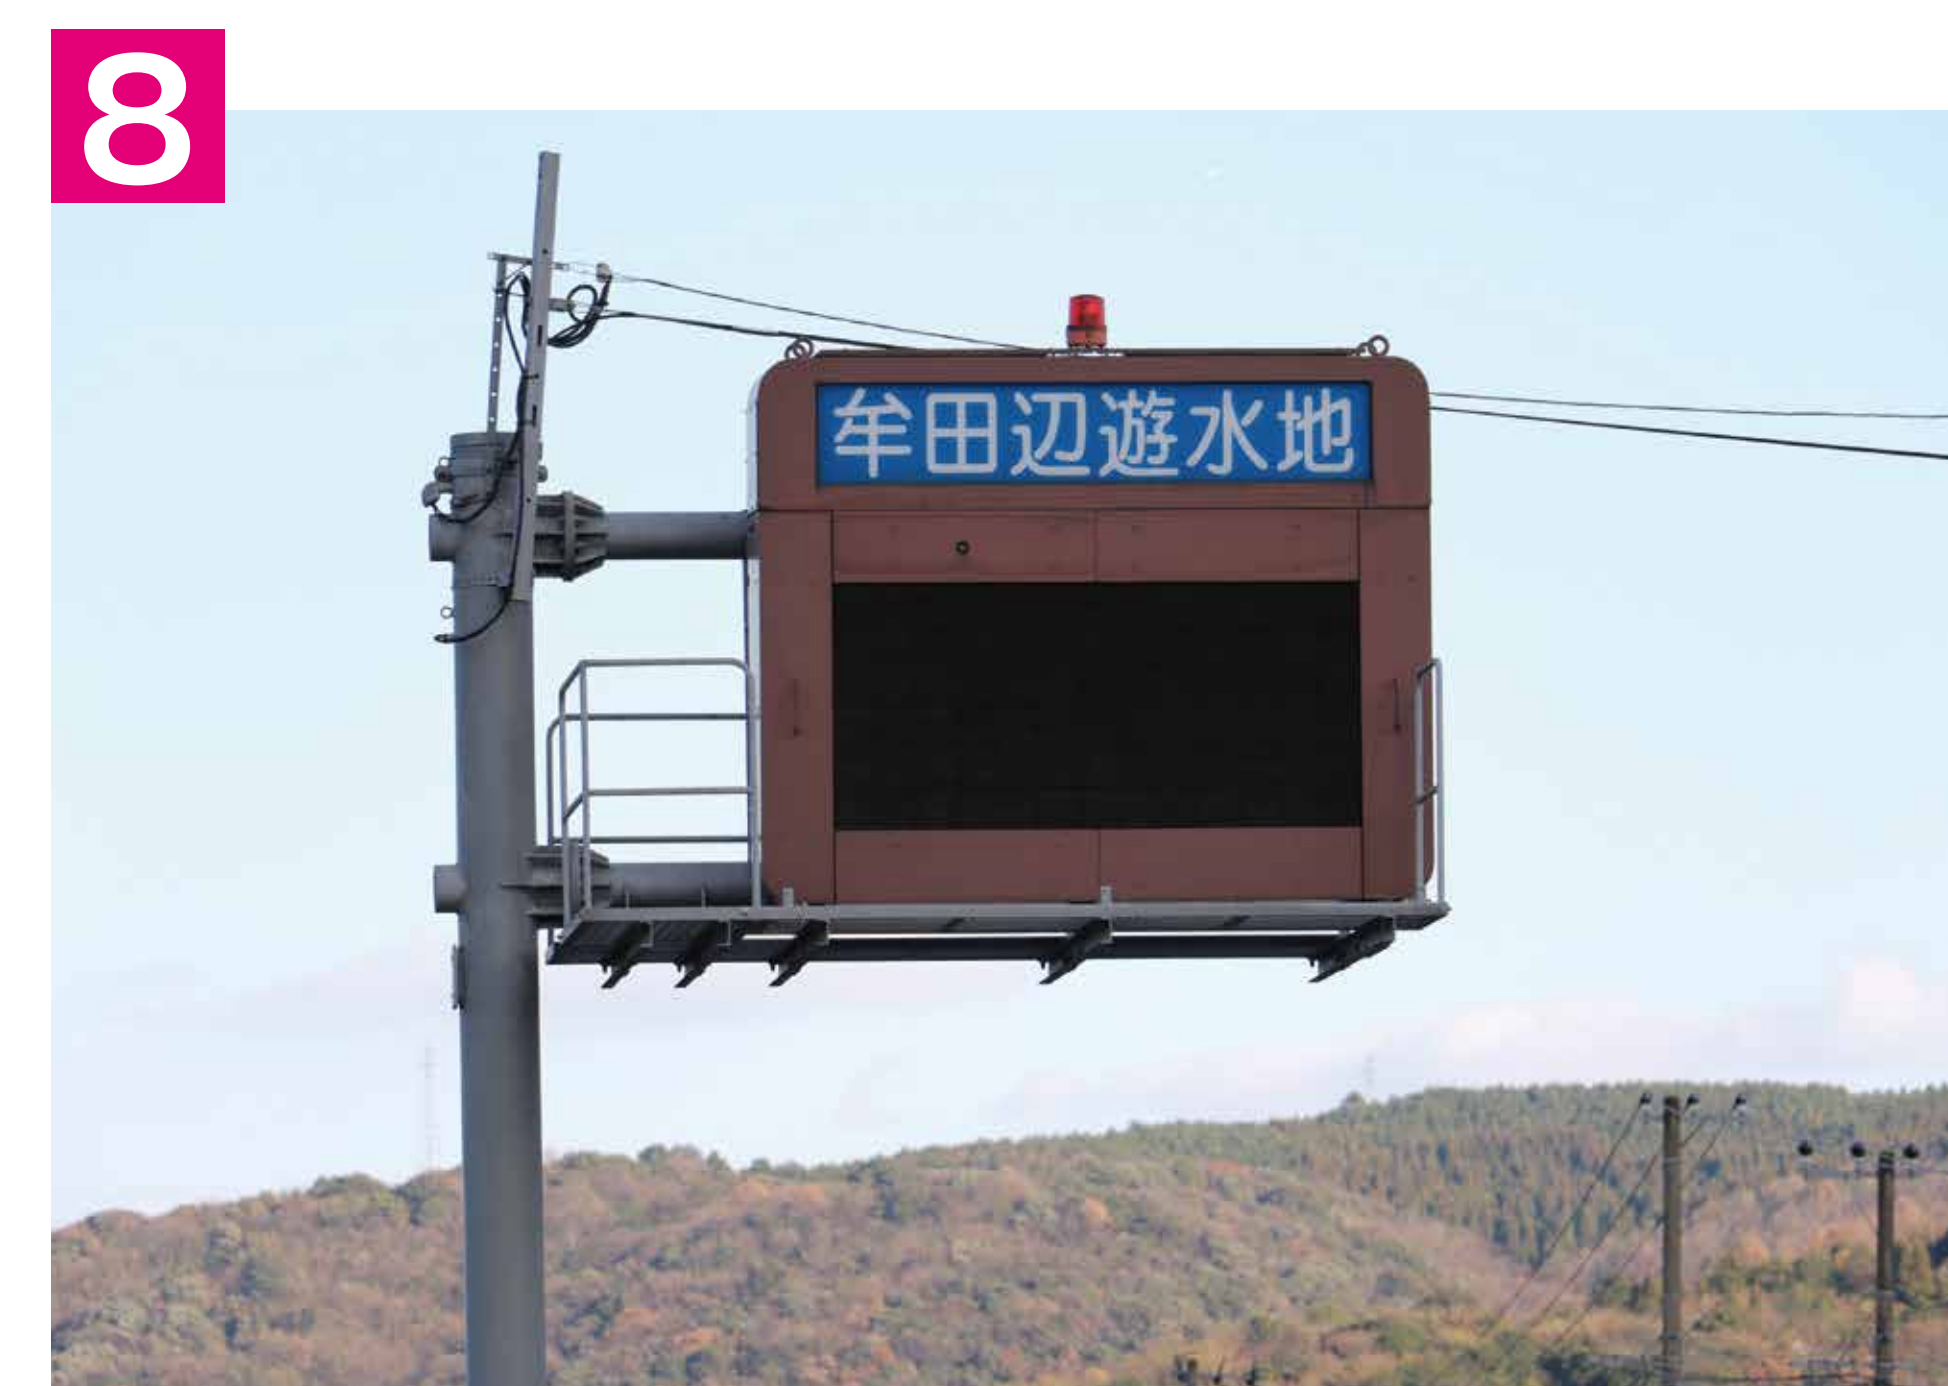
**8 情報標示板** じょうほうひょうしばん  
大雨の時、川の状況や牟田辺遊水地内の道路の浸水情報等をお知らせします。

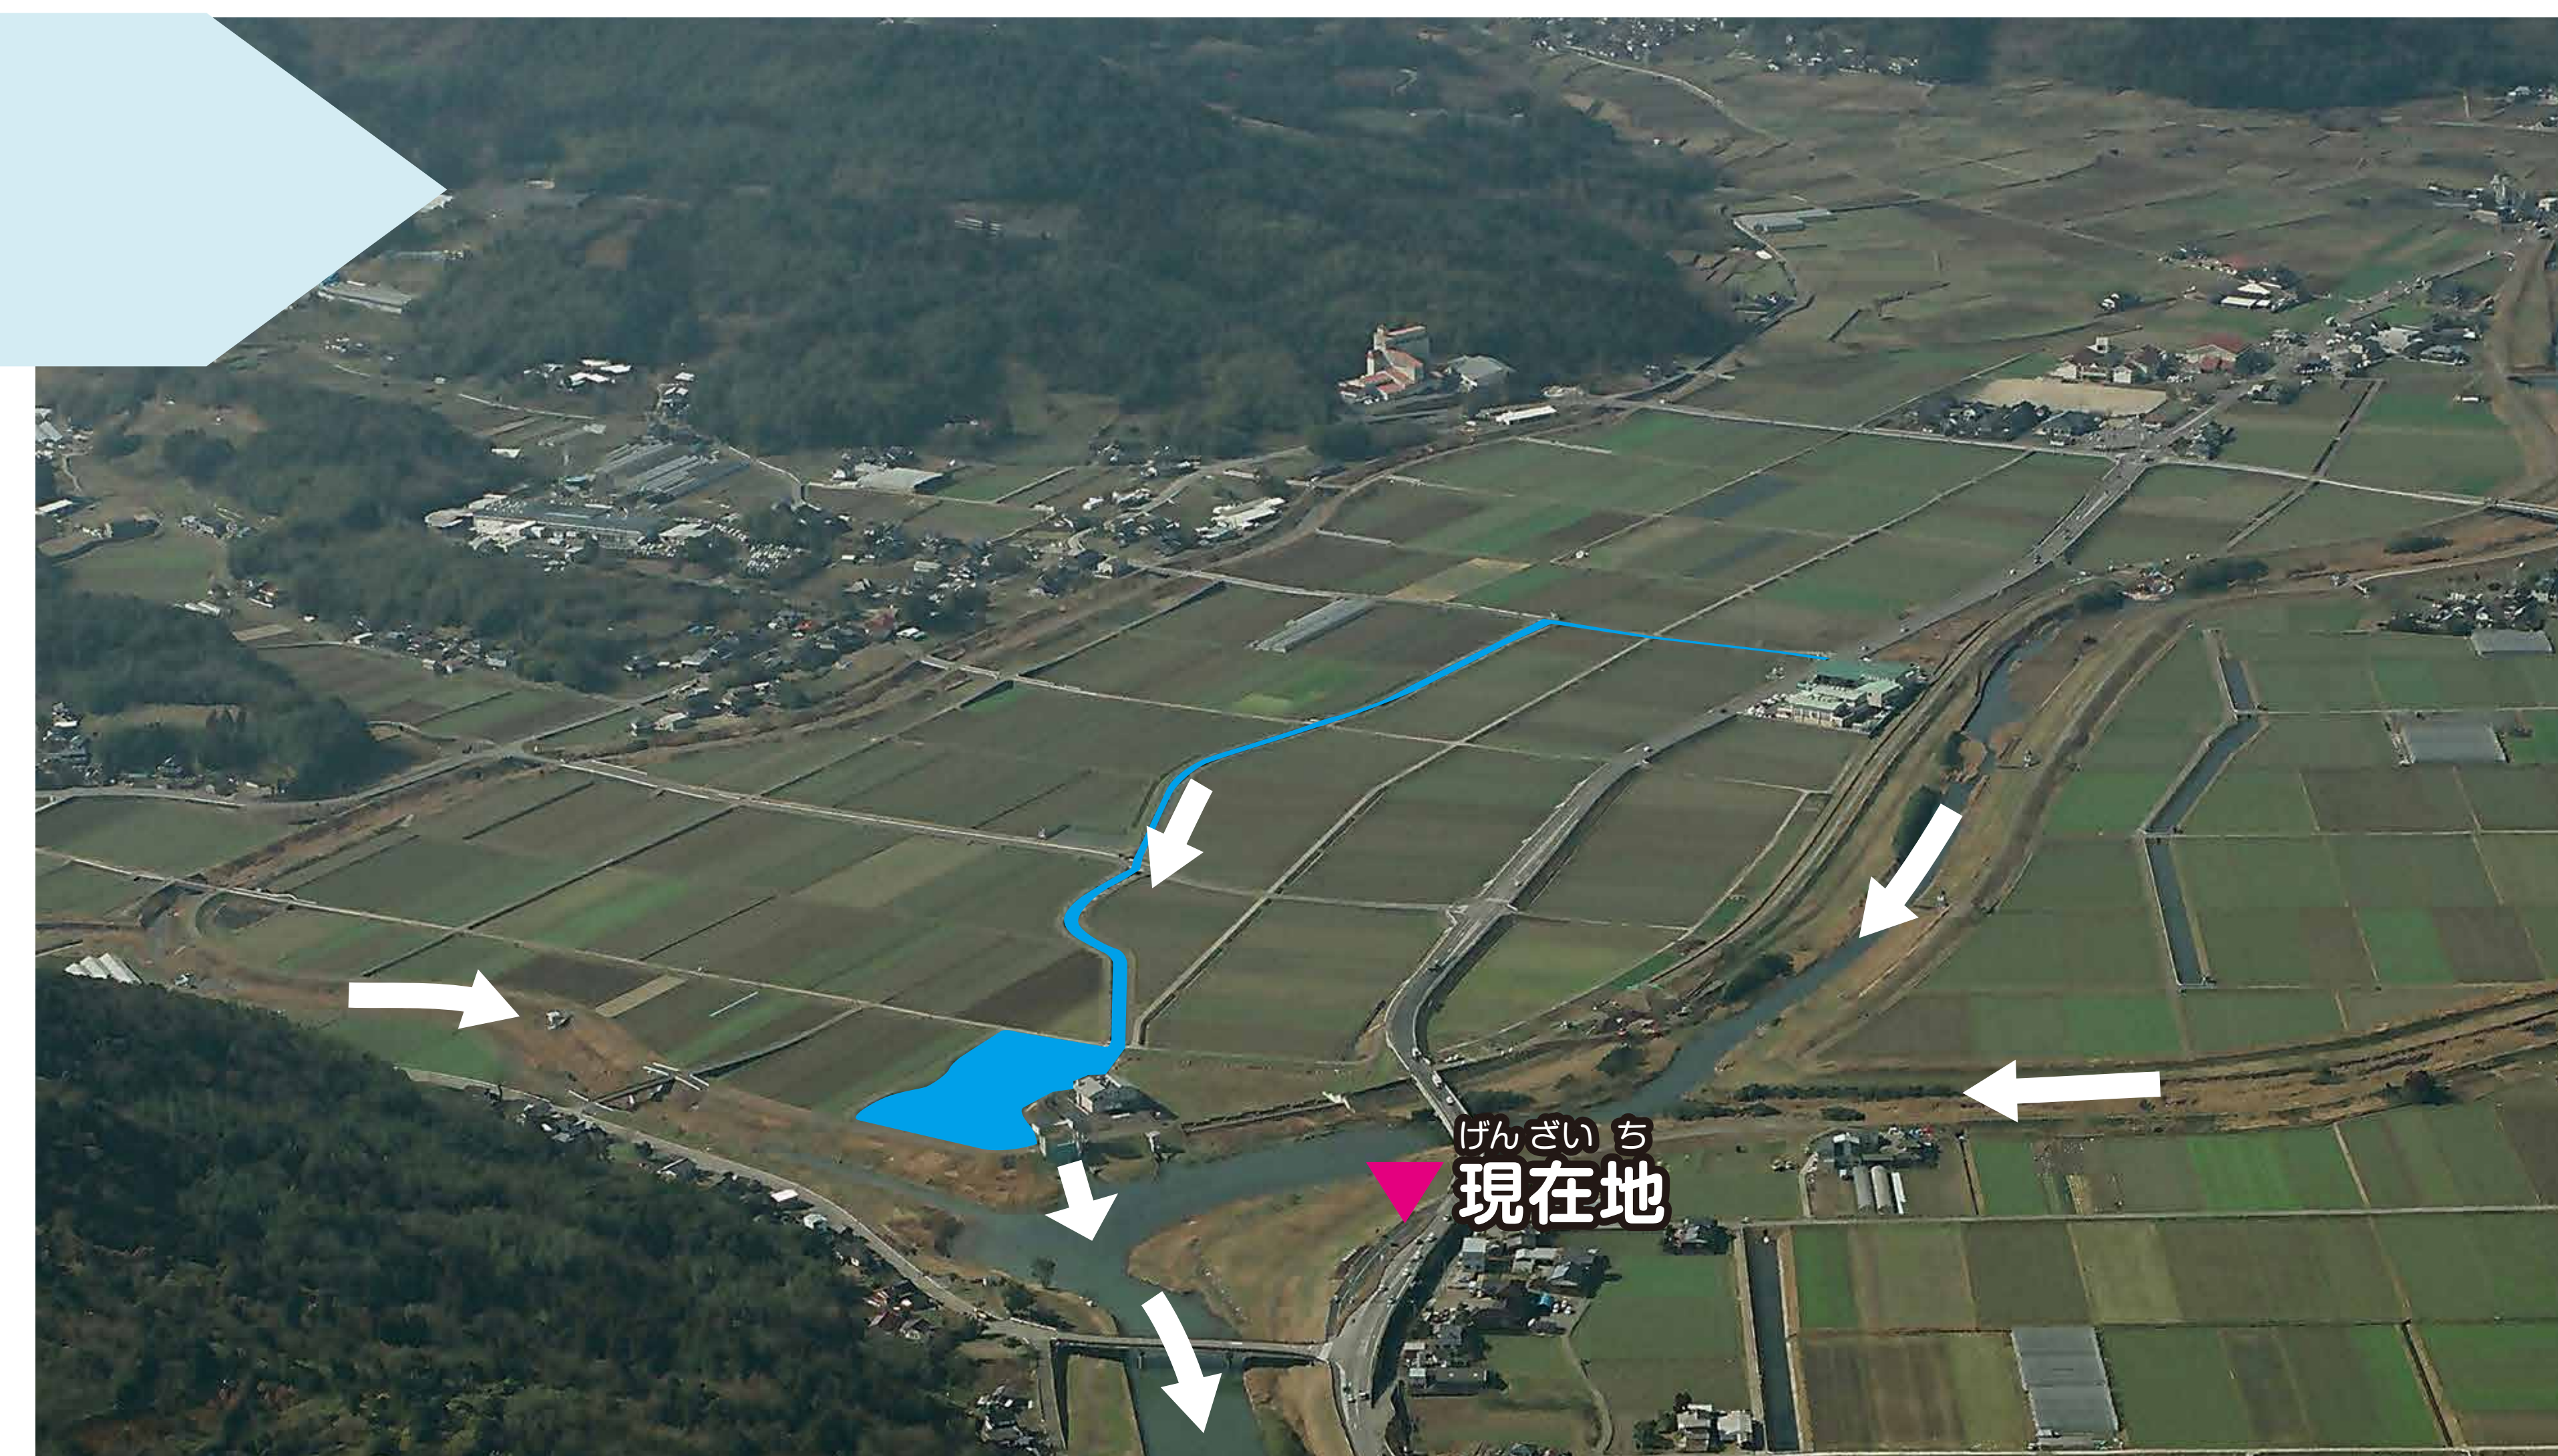
## ■ 通常時

ふだんは、田畑として利用されています。

遊水地は、川沿いの一部を堤防で囲い、洪水の水を貯めて、下流に流れる水量を減らします。  
その後洪水が治まってから溜めておいた水を、川に戻します。
