# 牛津川って、 どんな川なの？

# 牟田辺地区の「遊水地」には、 どんな設備があるの？

# 「遊水地」って、 こんな仕組みなんだ。

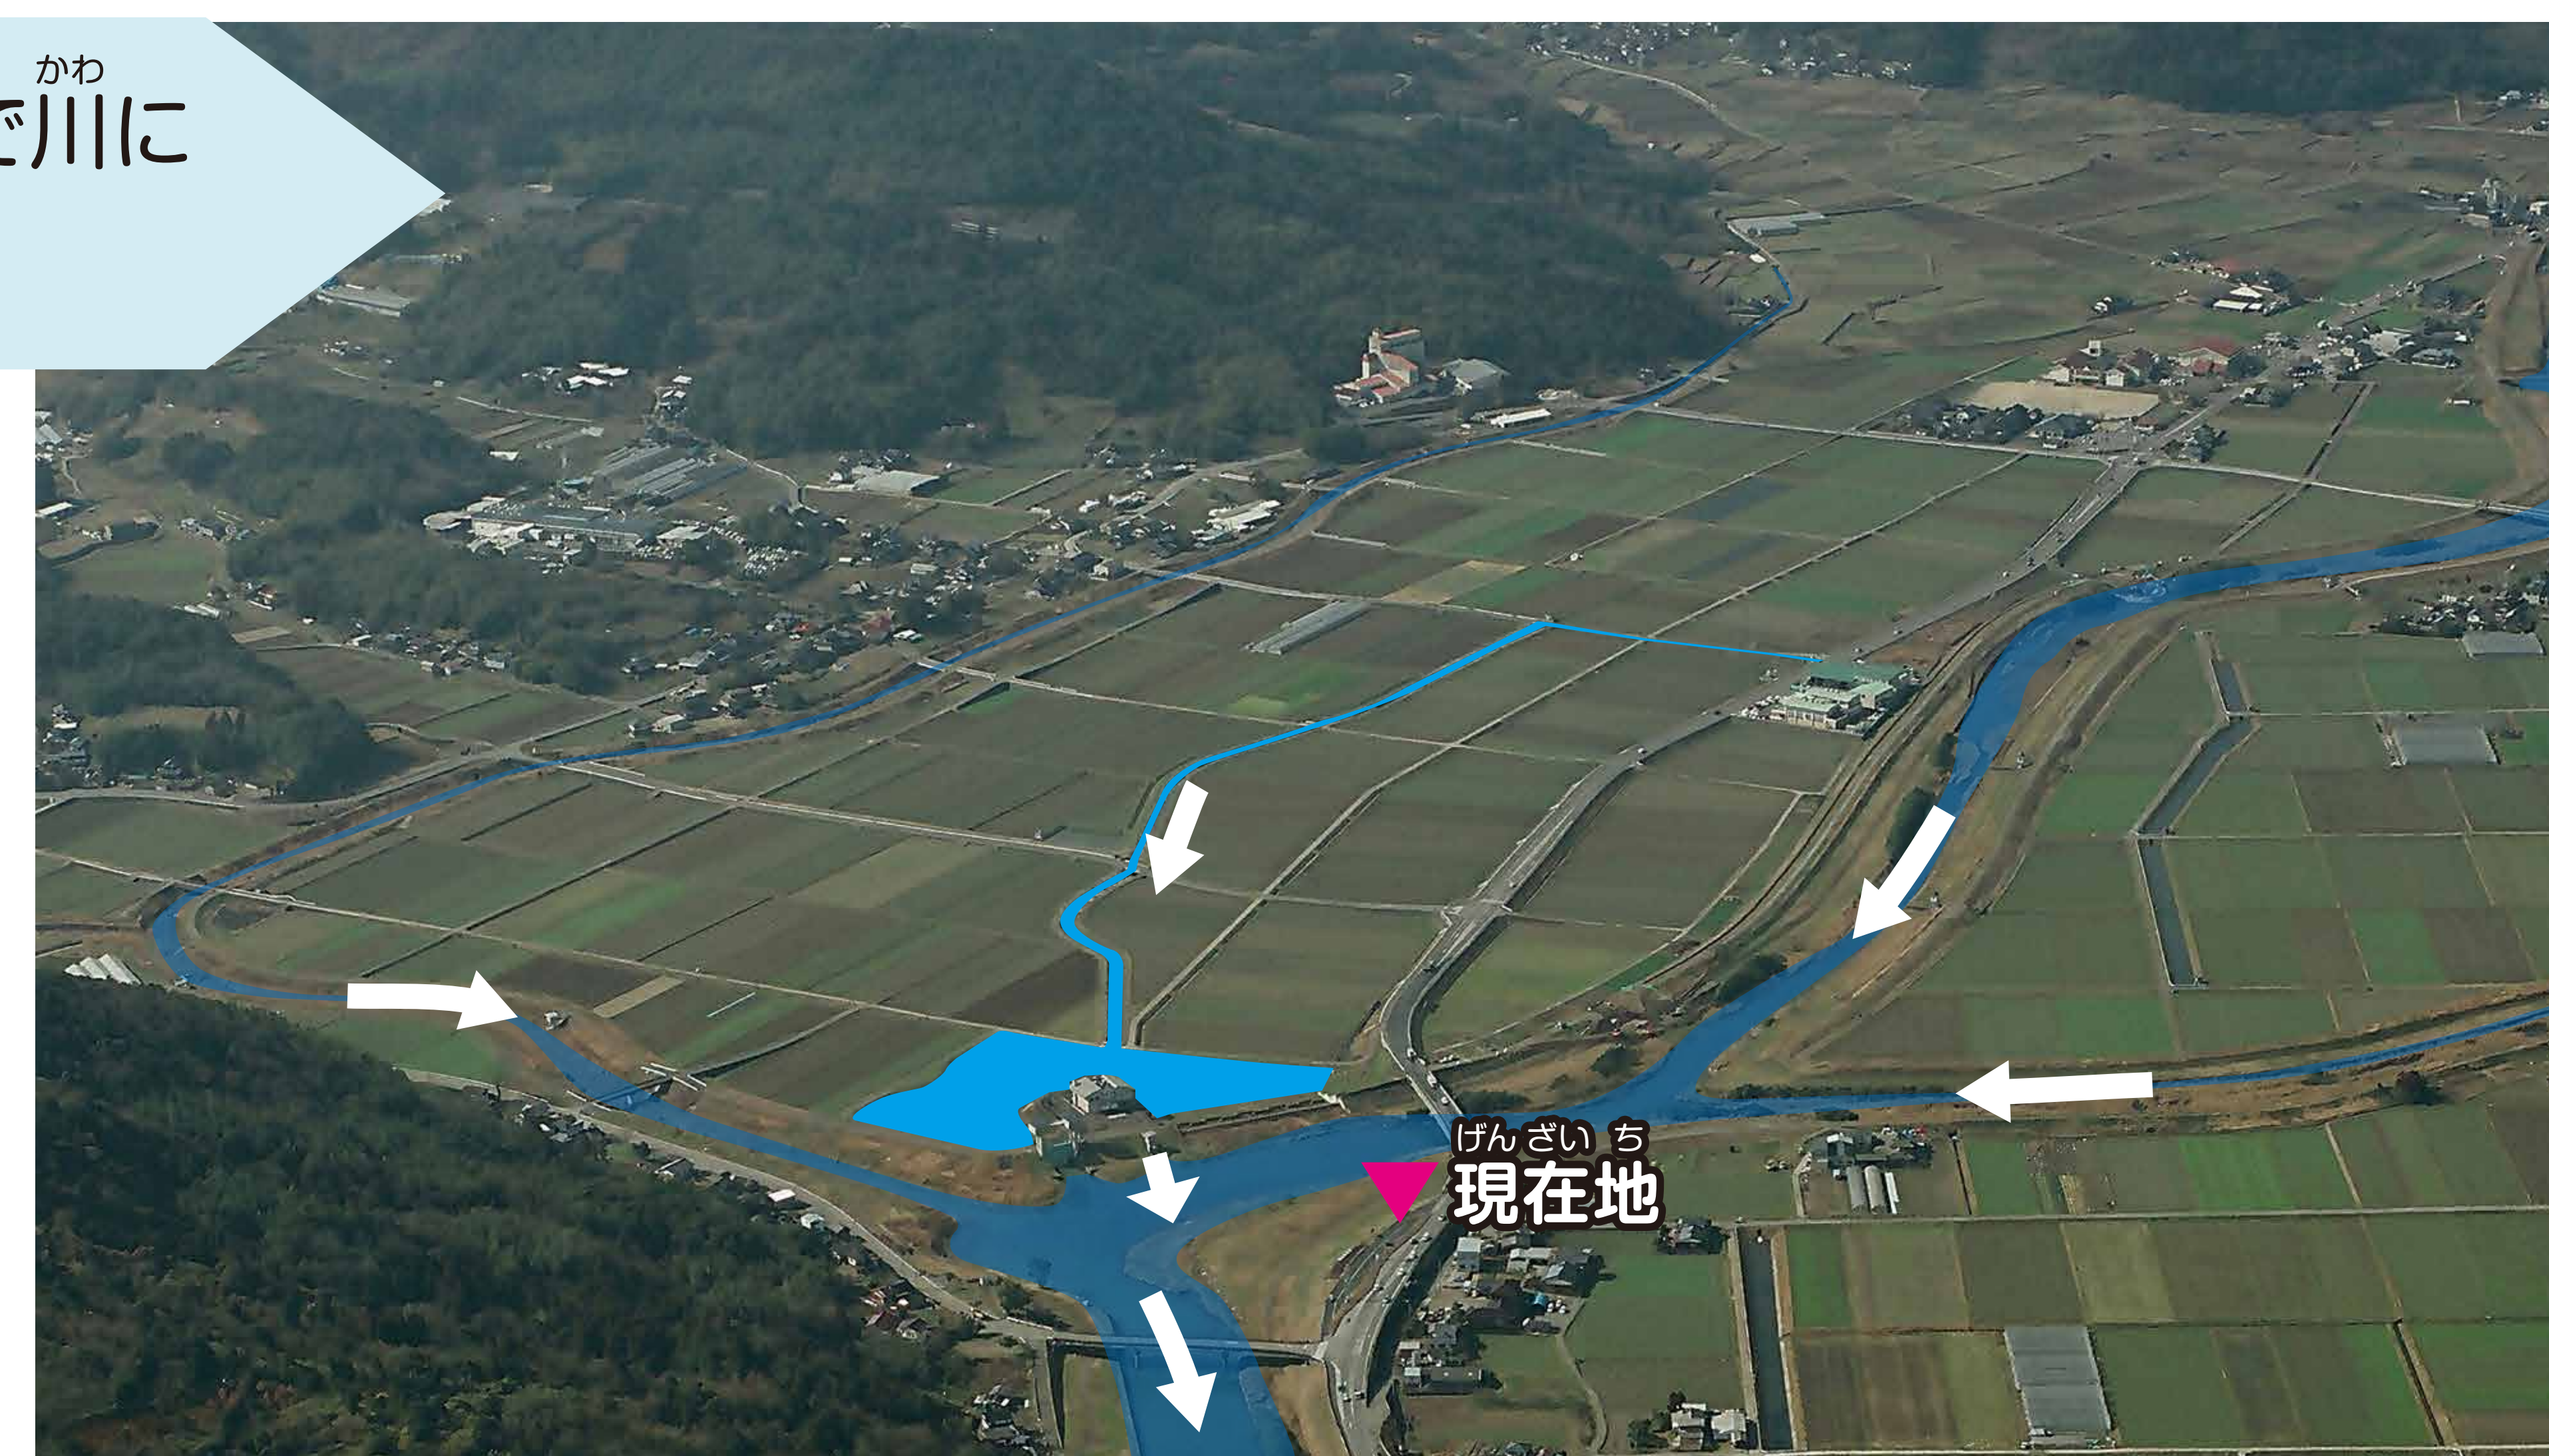
## ■ 中小洪水の時

中小洪水のときには、遊水地内に貯まった水をポンプで川に汲み出し、水田などが浸水しないようにします。

遊水地は、川沿いの一部を堤防で囲い、洪水の水を貯めて、下流に流れる水量を減らします。  
その後洪水が治まってから溜めておいた水を、川に戻します。

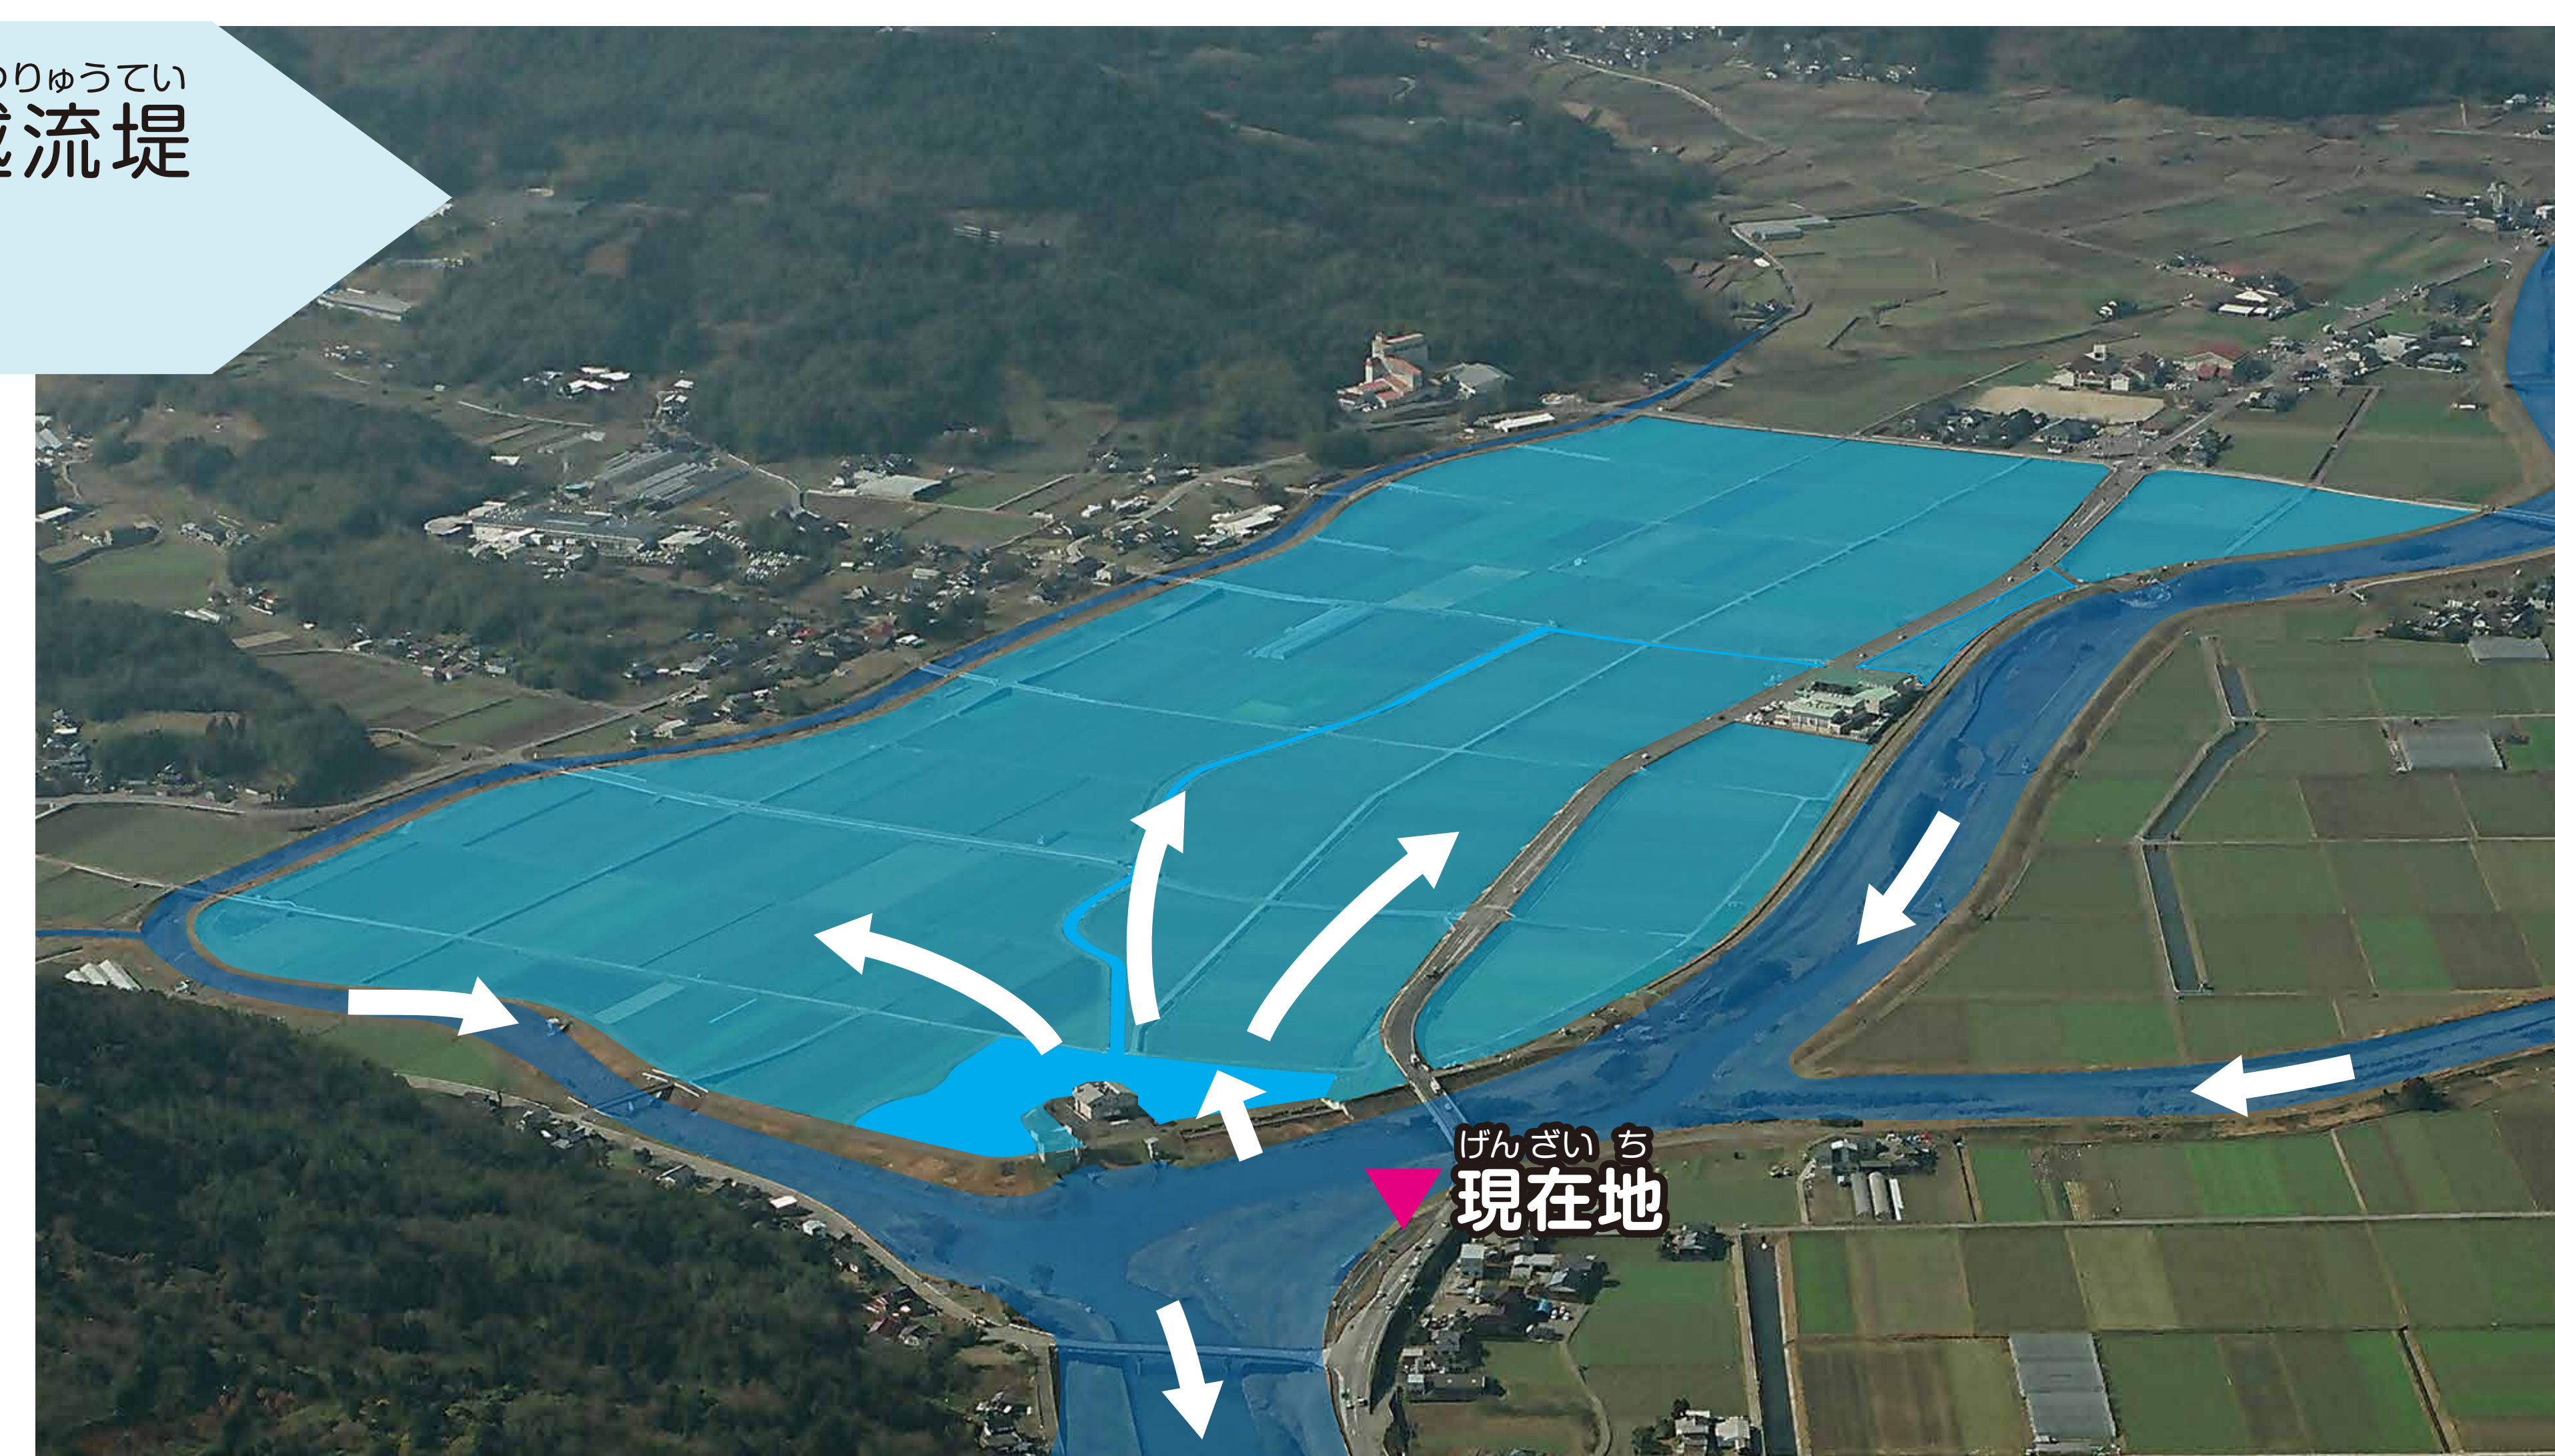
## ■ 大きな洪水時

牛津川の水位が高くなったときには、牛津川の水を越流堤から遊水地に導き、下流へ流れる水の量を減らします。
