1. 六角川の概要

1. 1 流域及び河川の概要

1. 2 治水の沿革

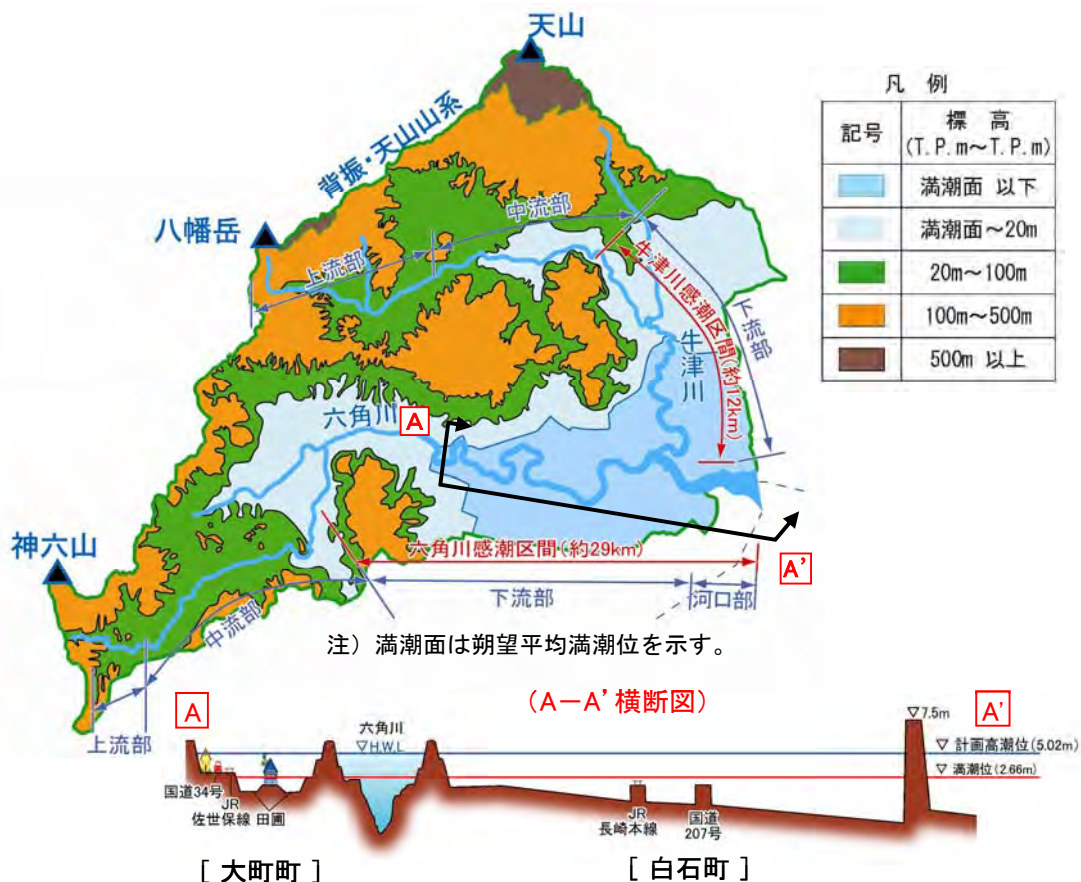
図 1.1.2 六角川流域内標高及び地形横断面図

河床勾配は、上流部では約 1/60 程度であり、中流部で約 1/150~1/1,000 程度で、下流部では約 1/1,500~1/45,000 程度の緩勾配となっています。また、有明海特有の大きな干満差による潮位変動の影響が中流部まで及んでおり、長い感潮区間には有明海より遡上する浮遊粘土（ガタ土）が低水路に多く堆積しています。

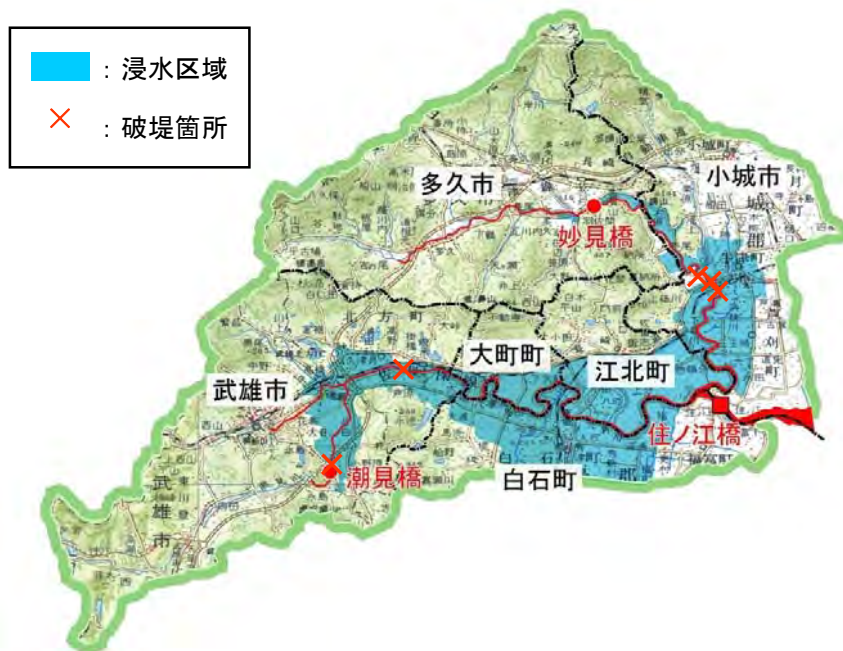
図 1.2.1 昭和55年8月洪水での浸水区域図

この豪雨により六角川の潮見橋水位観測所（武雄市）では、29日に計画高水位を超える5.24 mの最高水位を記録しました。一方、牛津川の妙見橋水位観測所（多久市）では、30日に計画高水位を超える4.76 mの最高水位を記録しました。

このため、流域全体において、堤防からの越水及び堤防の決壊が生じ、床上浸水1,670戸、床下浸水3,165戸、農地冠水約5,400 haという甚大な災害が発生しました。

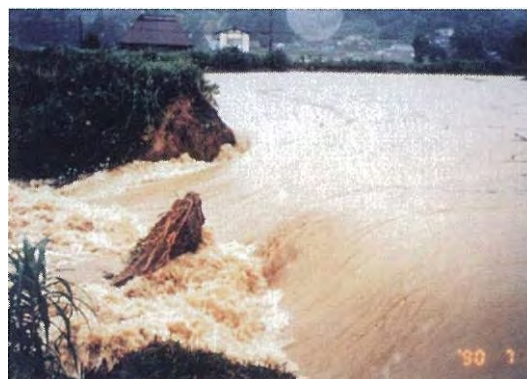
② 武雄市橋町での堤防の決壊状況（永島地区）

このため、流域全体において堤防からの越水及び堤防の決壊、内水等における浸水被害が発生、死者1名、家屋の損壊47戸、床上浸水3,028戸、床下浸水5,658戸、農地冠水7,933haという甚大な被害が発生しました。

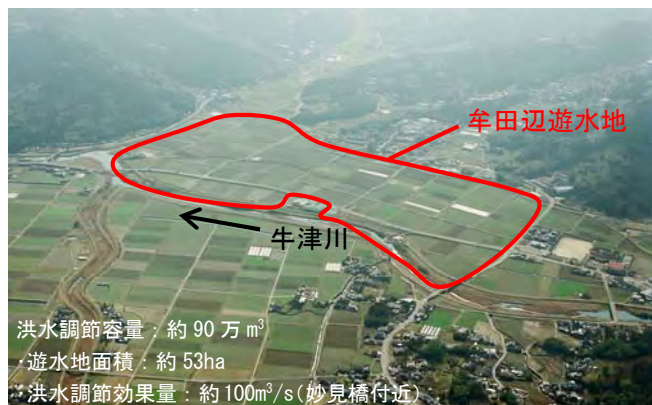
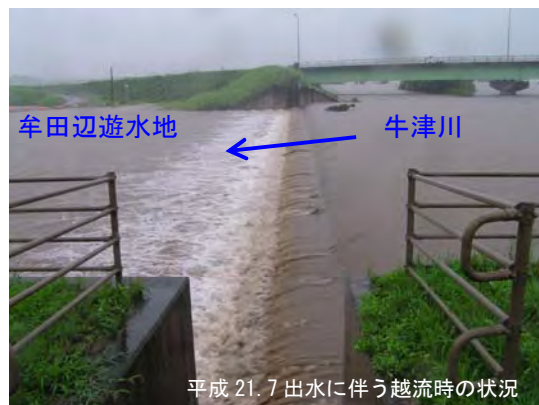
写真 1.2.14 牟田辺遊水地（平成14年6月完成）

平成2年7月の大出水を受けて、牛津川中流の多久市牟田辺地先に約100m³/sの洪水調節効果を有する地役権方式の遊水地を平成14年6月に完成させました。

六角川水系牛津川にある牟田辺遊水地（多久市）では、平成 14 年 6 月の完成以降初めて洪水調節を行いました。

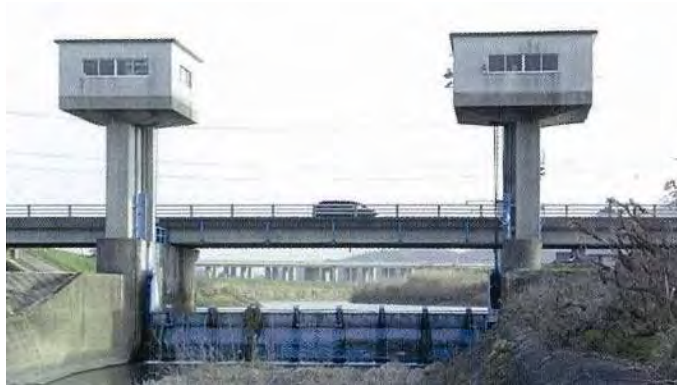
写真 1.2.15 大日堰
(昭和 57 年 3 月完成)

洪水の疎通能力を向上させるために、六角川本川の大日堰や支川牛津川の大井手堰、^{おおいで}
^{こいで}小井手堰を可動堰に改築しました。

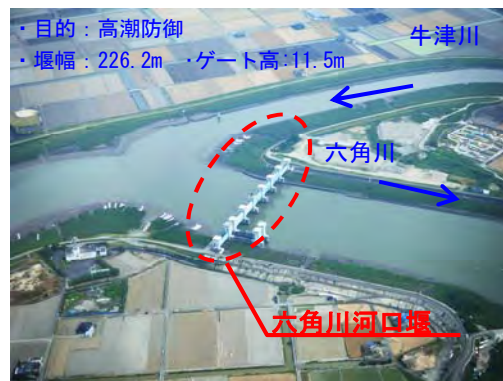
写真 1.2.21 六角川河口堰(昭和 58 年 3 月完成)

六角川河口堰は、高潮防御と不特定用水の補給を目的として、昭和 58 年 3 月に河口から 4.6km 地点に完成した可動堰です。現在は、高潮防御操作を実施しており、昭和 60 年 8 月の台風 13 号においては、中下流一帯の壊滅的な被害を回避しました。

戦後の主な高潮被害は表 1.2.3 のとおりで、昭和 60 年 8 月 31 日の台風 13 号の高潮は、住ノ江橋観測所において計画高潮位(T.P. 5.02m)にせまる T.P. 4.81m を記録しましたが、六角川河口堰及びそれまでの高潮堤防の整備により、壊滅的な被害を回避しています。
