2. 六角川の現状と課題

2. 1 治水の現状と課題

2. 1. 1 洪水対策

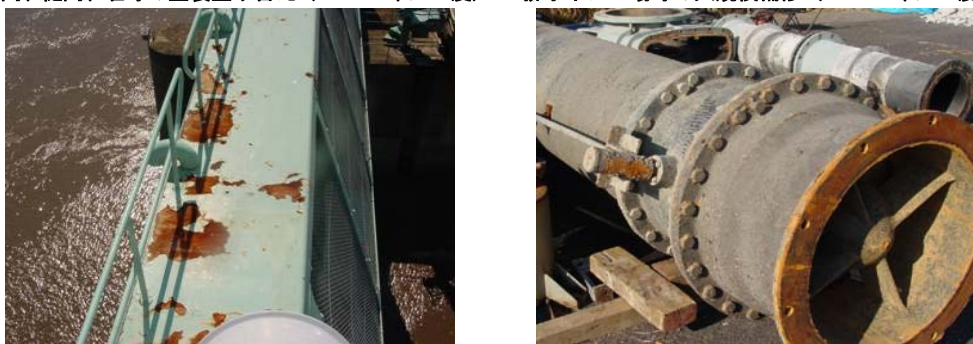
図 2.1.10 六角川の維持管理

水門、樋門、堰等の塗装塗り替え (10~15 年に一度) 排水ポンプ場等の大規模補修 (20~30 年に一度)
