1. 六角川の概要

1.1 流域及び河川の概要

1.2 治水の沿革

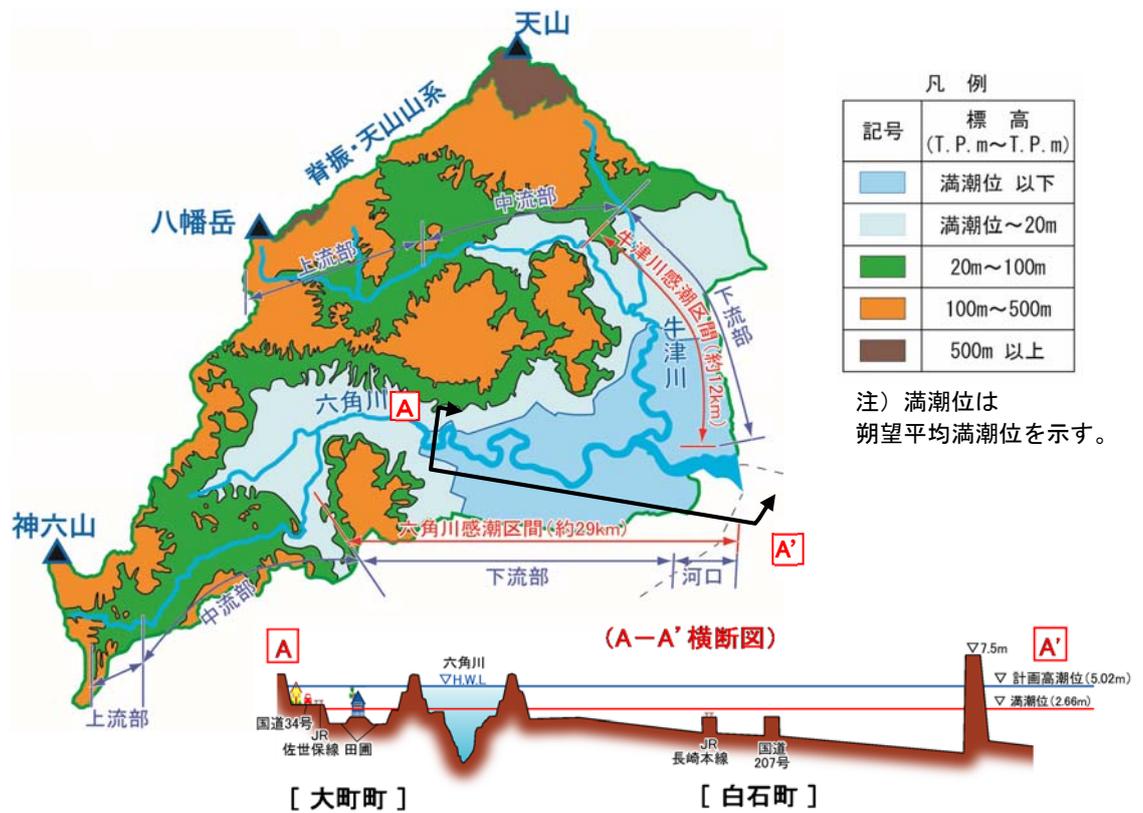
図 1.1.2 六角川流域内標高及び地形横断面図

流域の地形は、脊振・天山山系、神六山等に連なる丘陵性山地に囲まれ、中・上流部は山地部から細長い平地を経て、下流部には有明海特有の大きな潮汐作用等による自然干陸化と古くからの干拓によって形成された白石平野が広がっています。

河床勾配は、上流部では約 1/60 程度であり、中流部で約 1/150~1/1,000 程度で、下流部では約 1/1,500~1/45,000 程度の緩勾配となっています。また、有明海特有の大きな干満差による潮位変動の影響が中流部まで及んでおり、長い感潮区間には有明海より遡上する浮遊粘土（ガタ土）が低水路に多く堆積しています。

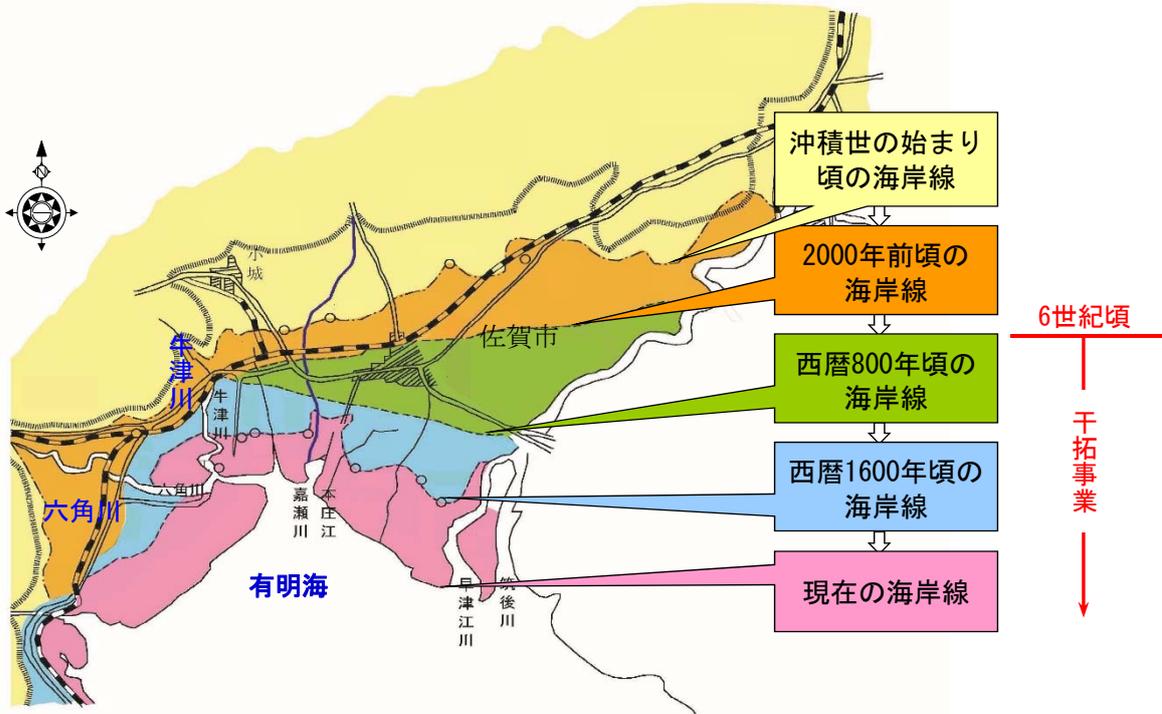
図 1.1.4 佐賀平野（白石平野）の海岸線変遷図

六角川下流域一帯は、有明海特有の大きな潮汐作用等による自然干陸化と 6 世紀頃からの干拓によって形成された低平地で、平均的には 100 年間で約 1,000m 程度、海岸線が前進しています。

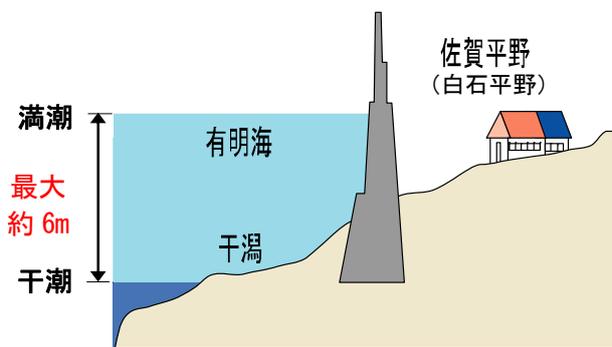
図 1.1.5 有明海の干満差イメージ図

有明海湾奥部の干満差は最大で約 6m と非常に大きく、六角川の長い感潮区間には有明海より遡上する浮遊粘土（ガタ土）が多く堆積しています。

注) 満潮は最大満潮面を示す。

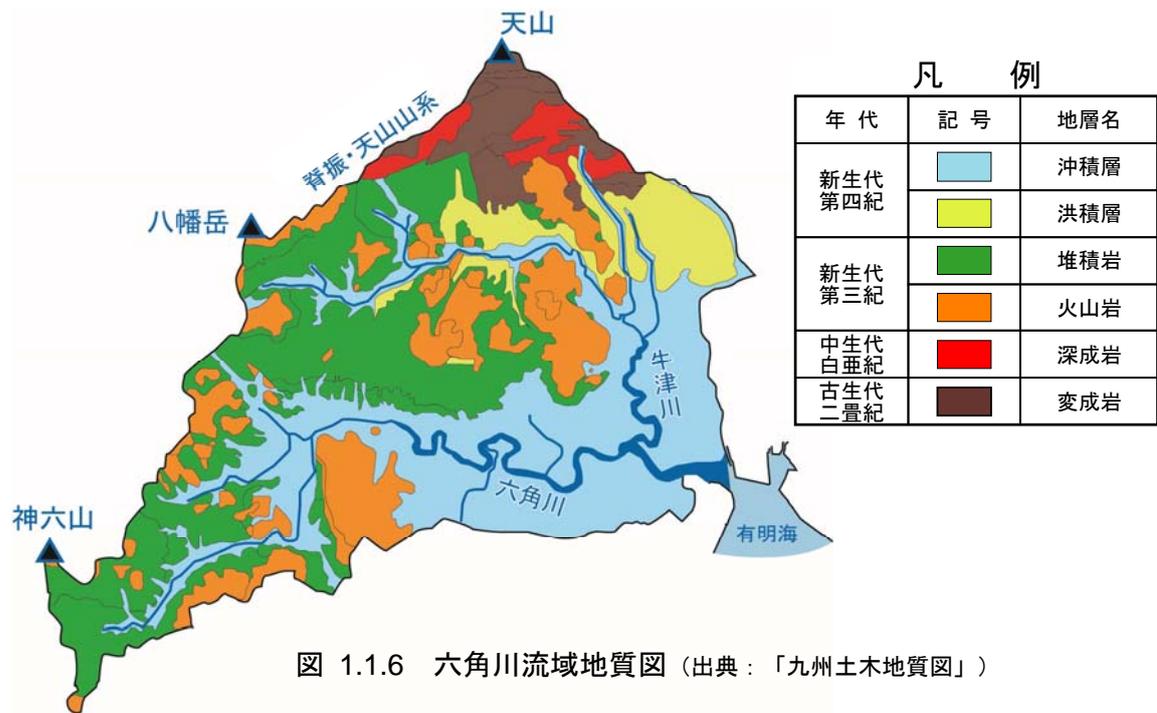
図 1.1.6 六角川流域地質図 (出典:「九州土地質図」)

流域の地質は、上流部では新生代第三紀の堆積岩や火山岩などからなり、中下流部では有明海特有の大きな潮汐作用等による自然干陸化と干拓等により沖積平野が形成され、極めて軟弱地盤である有明粘土層が広く分布しています。また、佐賀平野における有明粘土層は、約 20m 程度の厚さを有し、高含水比高圧縮性の海成粘土です。

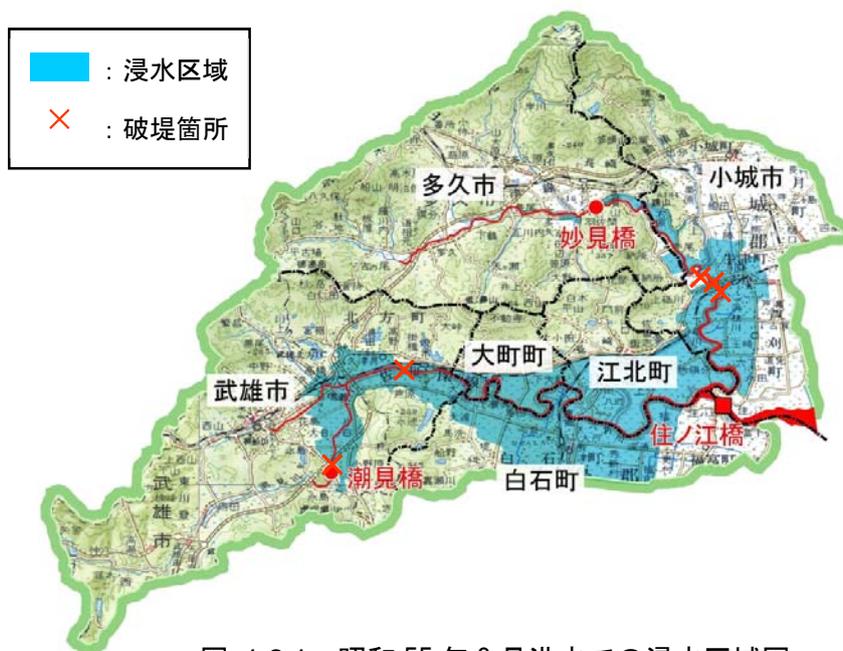
図 1.2.1 昭和 55 年 8 月洪水での浸水区域図

この豪雨により六角川の潮見橋水位観測所（武雄市）しおみばしでは、29日に計画高水位を超える5.24 mの水位を記録しました。一方、牛津川の妙見橋水位観測所（多久市）みょうけんばしでは、30日に計画高水位を超える4.76 mの水位を記録しました。

このため、流域全体において、堤防からの越水及び堤防の決壊が生じ、床上浸水1,670戸、床下浸水3,165戸、農地冠水約5,400 haという甚大な被害が発生しました。

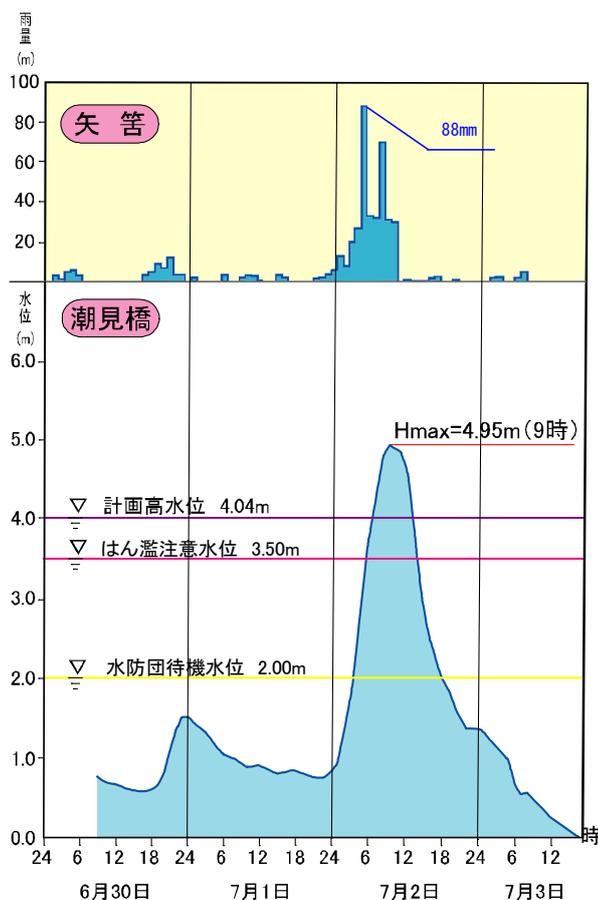
図 1.2.2 六角川洪水状況図

この観測史上、希に見る短時間の集中豪雨のため、六角川の潮見橋水位観測所(武雄市)では、計画高水位を超える4.95mの水位を記録しました。また、妙見橋水位観測所(多久市)では計画高水位を超える6.04mの水位を記録しました。

このため、国管理区間において堤防からの43箇所の越水及び流域全体において堤防の10箇所の決壊、内水等における浸水被害が発生、死者1名、家屋の損壊47戸、床上浸水3,028戸、床下浸水5,658戸、農地冠水7,933haという甚大な被害が発生しました。

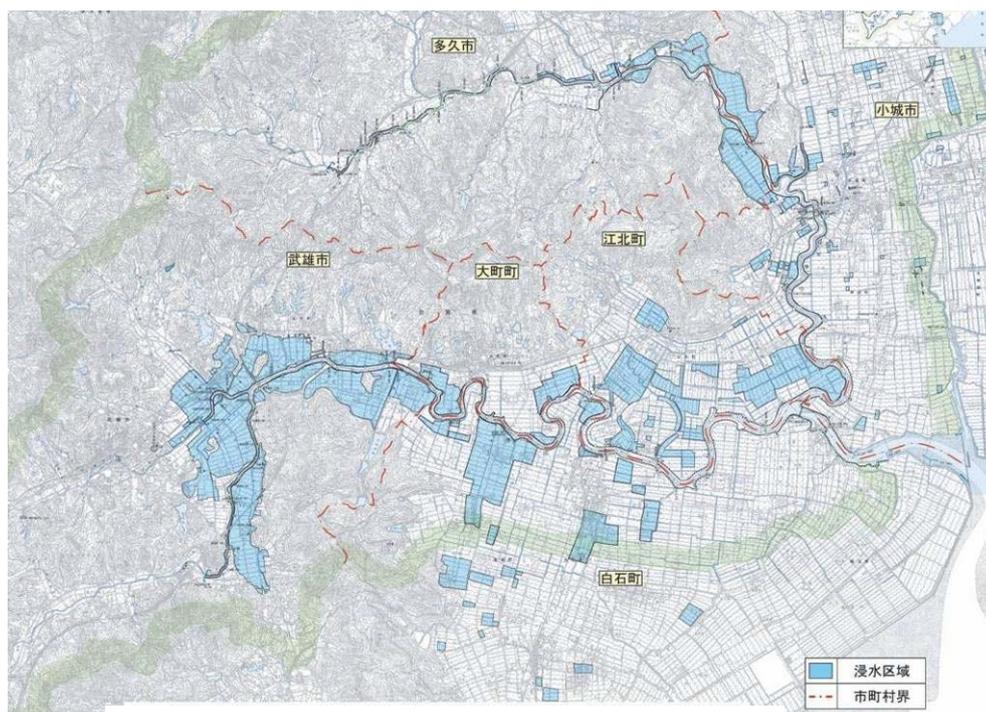
図 1.2.4 浸水区域図
 (市別聞き取り調査および国土交通省内水痕跡調査による)

市町名	浸水面積 (ha)	浸水家屋 (戸)		
		床下	床上	合計
武雄市	983	209	60	269
多久市	205	0	0	0
小城市	260	15	2	17
大町町	116	2	1	3
白石町	394	106	2	108
江北町	467	3	0	3
合計	2,425	335	65	400

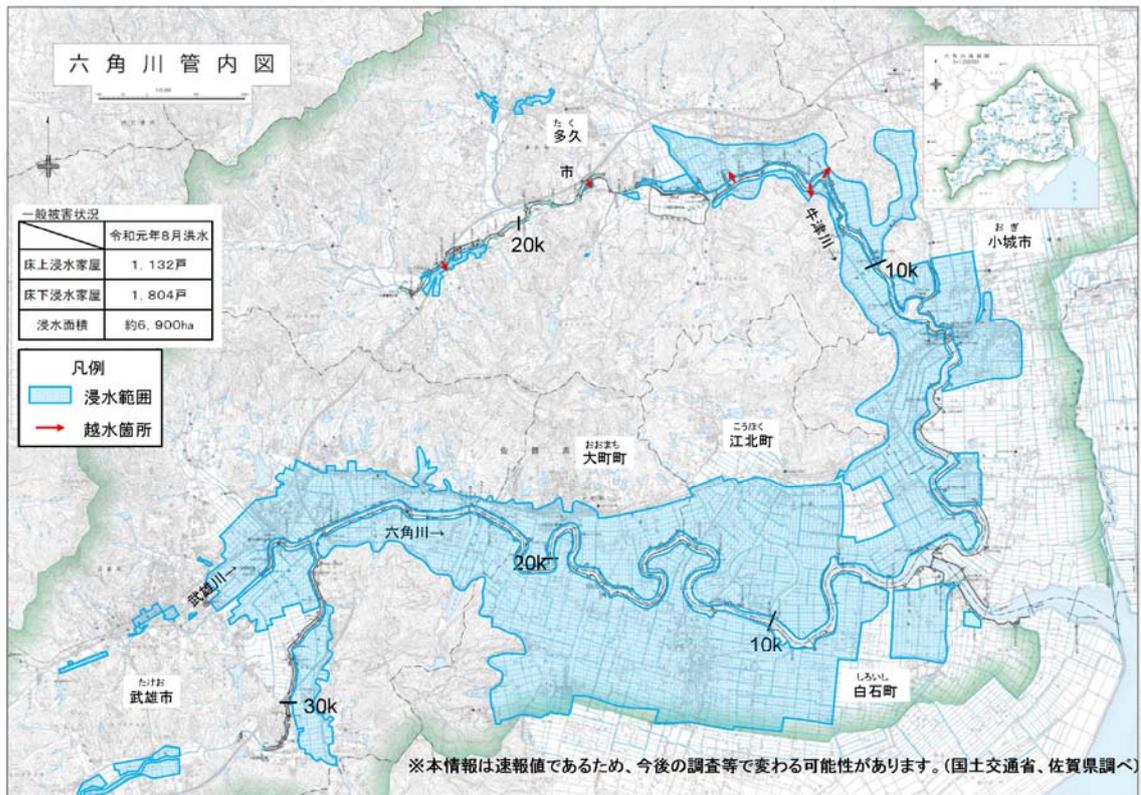
図 1.2.5 浸水区域図 (国土交通省、佐賀県調べ)

本洪水では、国管理区間において 5 箇所で河川からの越水が発生し、また、支川や水路の氾濫も発生し、流域全体において浸水面積約 6,900ha、浸水家屋約 3,000 戸となる大規模な浸水被害が発生しました。また、この洪水により大町町の鉄工所が浸水し、大量の油が流出する被害も発生しました。

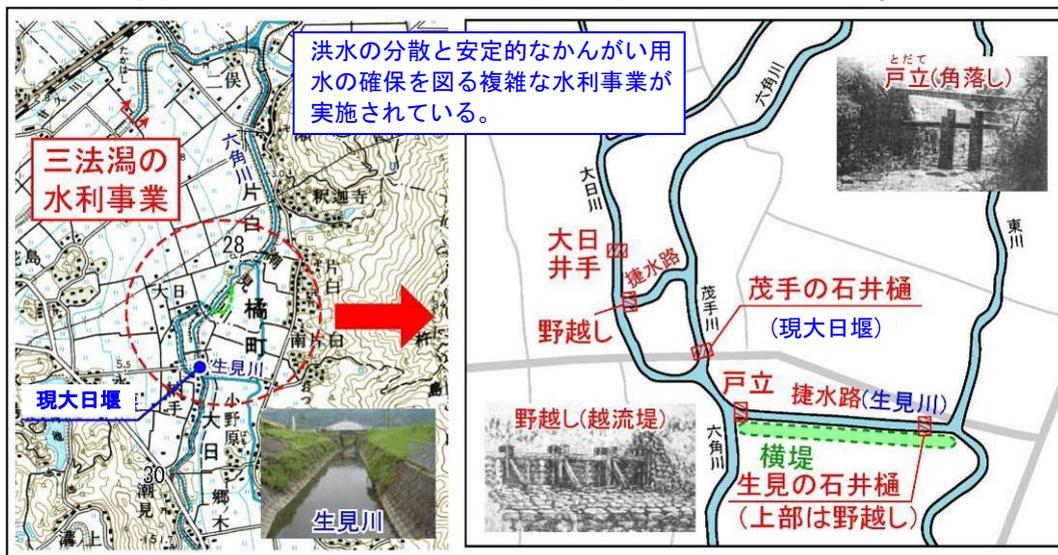
図 1.2.6 成富兵庫茂安による三法瀉の水利事業(寛永 2 年(1625)竣工)

大日堰に関する事業は、六角川（潮見川）に石井樋いしいび（現在の大日堰）を設け、野越のこし（現在の大日水門）、戸立とだて（横手井出よこていで）を造り、水道を掘って三法瀉さんぼうかた（沖永おきな、永田ながた、二俣ふたまた）へ引水したものです。利水施設の整備と同時に、上流側の氾濫水から防御するために、横堤および放水路を設置しています。

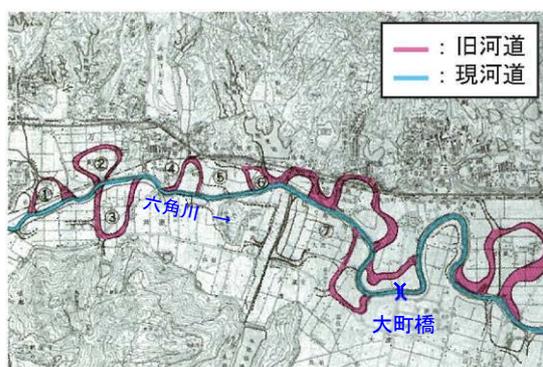
図 1.2.7 藩政時代の蛇行部是正
(出典:「北方町史」をもとに、流路を加筆)

また、六角川では、成富兵庫茂安による治水事業以外にも蛇行部しょうすいろは正や捷水路整備がなされ、元の河道は干拓された水田として利用されてきました。

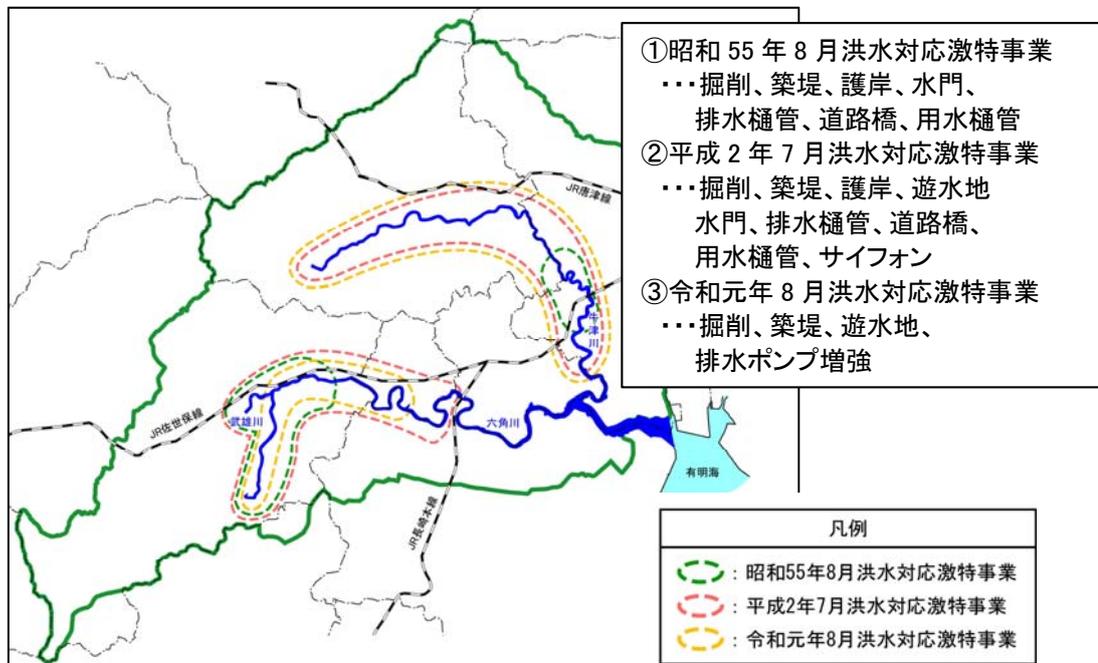
図 1.2.8 激特事業の事業区域

2 回目となる平成 2 年激特事業では、六角川・武雄川・牛津川・晴気川において、計画堤防高までの築堤、河道掘削、樋門・樋管の設置、流下阻害となっている橋の架け替え等を実施しました。

さらに、令和元年 8 月洪水に対して、「六角川水系緊急治水対策プロジェクト」を踏まえ激特事業として築堤、河道掘削、遊水地整備等の治水対策を概ね 5 年で実施します。

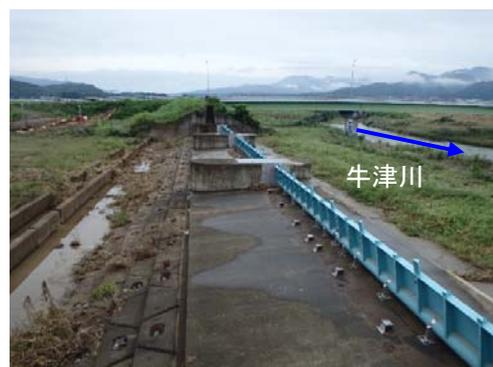
写真 1.2.25 牟田辺遊水地越流堤の可動化状況

また、平成21年7月洪水では、洪水調節を行ったものの被害が発生したため、中規模の洪水に対しても効果を発現できるように、越流堤の可動化を行いました。

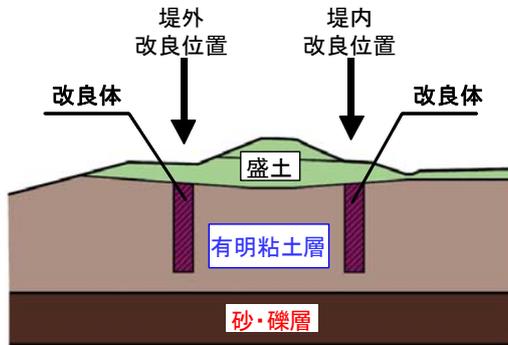
図 1.2.10 軟弱地盤上の築堤イメージ

六角川の中下流域一帯は、極めて軟弱な有明粘土層であることから、地盤改良を伴う築堤を実施しました。

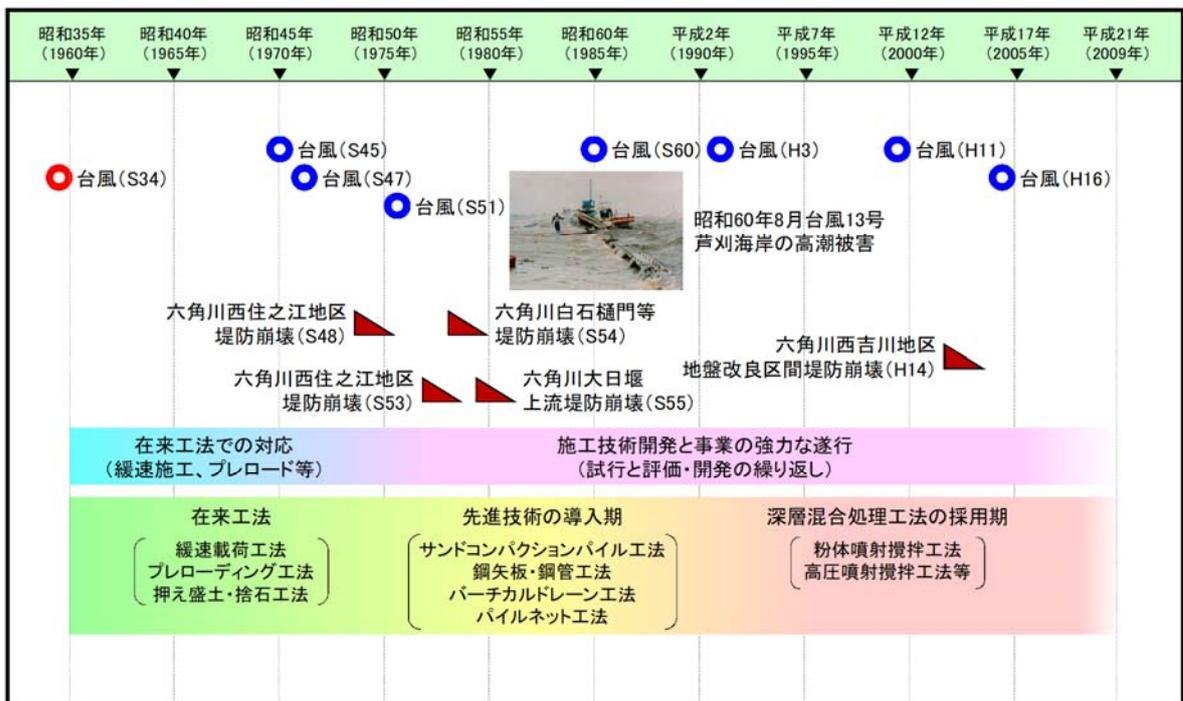
海岸堤防における緩速載荷工法施工例
※段階盛土の圧密沈下終了後に次段階盛土

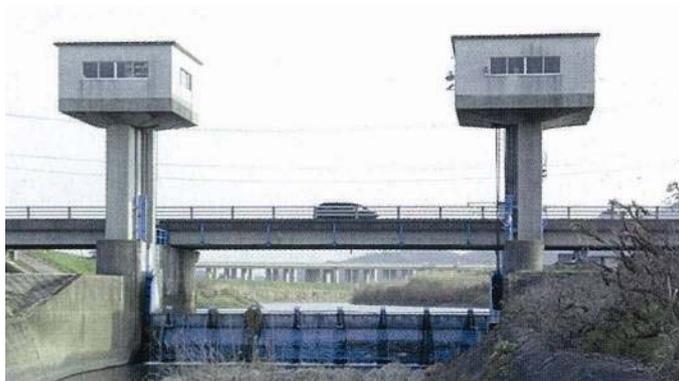
写真 1.2.26 大日堰
(昭和 57 年 3 月完成)

洪水の疎通能力を向上させるために、六角川本川の大日堰や支川牛津川のおおいで大井手堰、こいで小井手堰、わにのせ鰐ノ瀬堰を可動堰に改築しました。

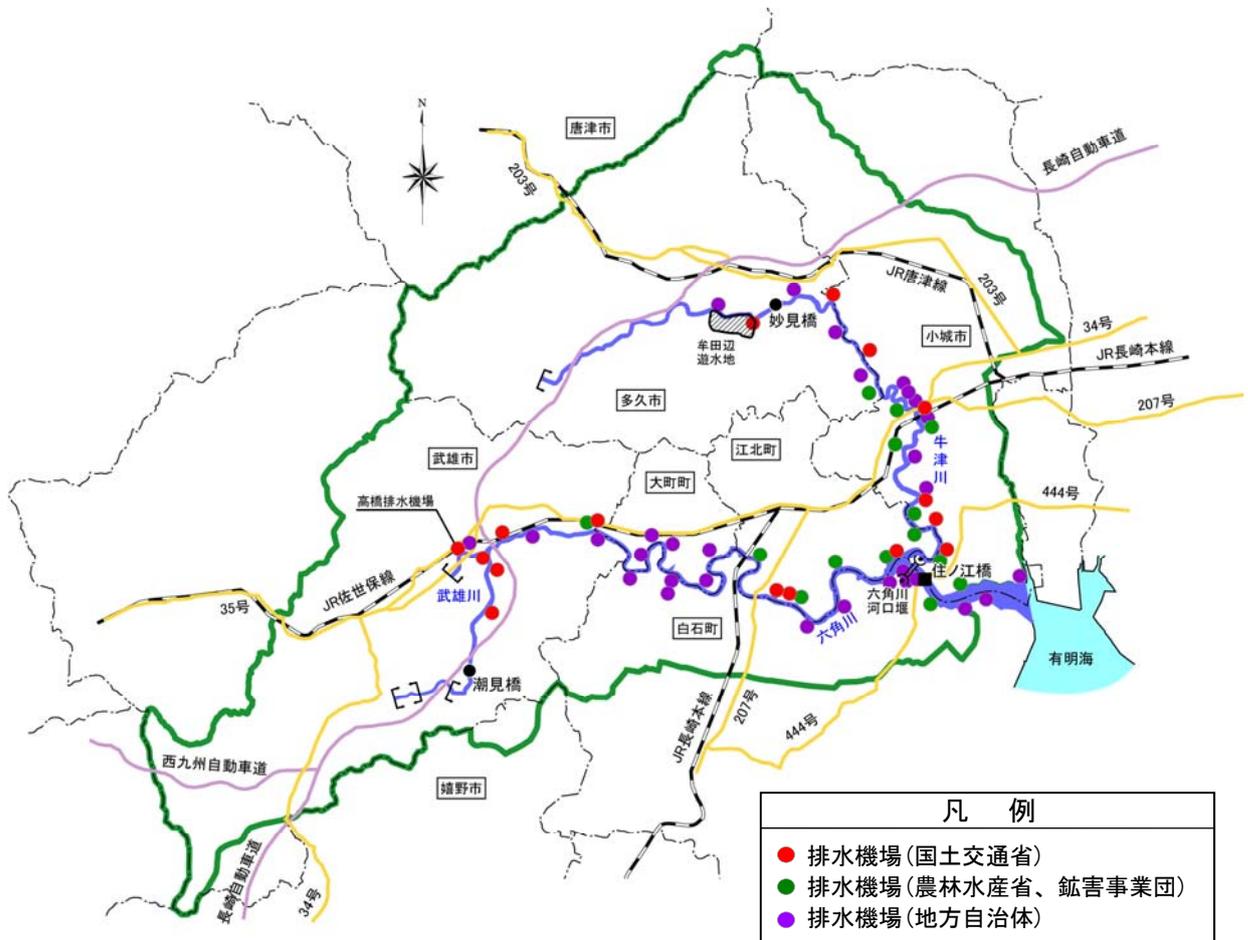
図 1.2.13 既設排水機場位置図

六角川の中下流一帯は、干拓の拡大によって形成された低平地があることから、浸水被害が発生し易い地形特性を有しています。この内水対策として、流域内で 60 箇所、排水量約 360m³/s の排水機場が国（国交省，農水省）、県、市・町等により整備されています。

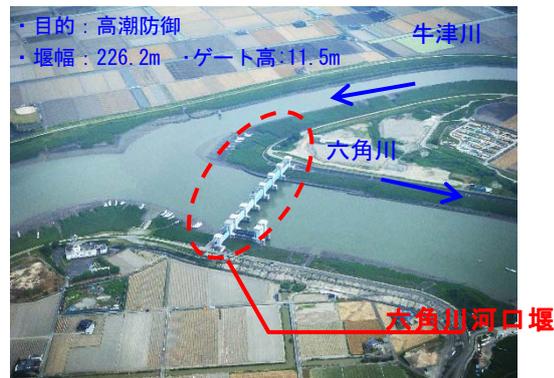
写真 1.2.33 六角川河口堰（昭和 58 年 3 月完成）

六角川河口堰は、高潮防御と不特定用水の補給を目的として、昭和 58 年 3 月に河口から 4.6km 地点に完成した可動堰です。昭和 60 年 8 月の台風 13 号においては、中下流一帯の壊滅的な被害を回避しました。現在は、高潮防御を目的に運用しています。

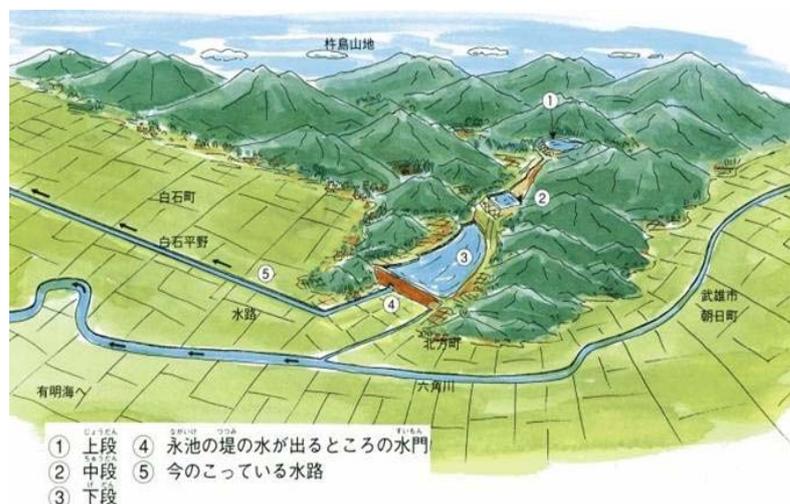
図 1.3.1 永池の堤（六角川流域）

古くは江戸時代に成富兵庫茂安が農業用水を確保するため、永池の堤や羽佐間水道、三方潟の石井樋等の利水施設を築造しています。中流部の杵島山麓に築堤された上・中・下三段の永池の堤は、直接、白石平野に送水できる水路を使って、農業用水の供給を行っています。
