## 1. 六角川の概要

### 1. 1 流域及び河川の概要

六角川は、その源を佐賀県武雄市山内町の神六山（標高 447m）に発し、武雄川等の支川を合わせて低平な白石平野を蛇行しながら貫流し、下流部において牛津川を合わせて有明海に注ぐ、幹川流路延長 47km、流域面積 341km<sup>2</sup> の一級河川です。

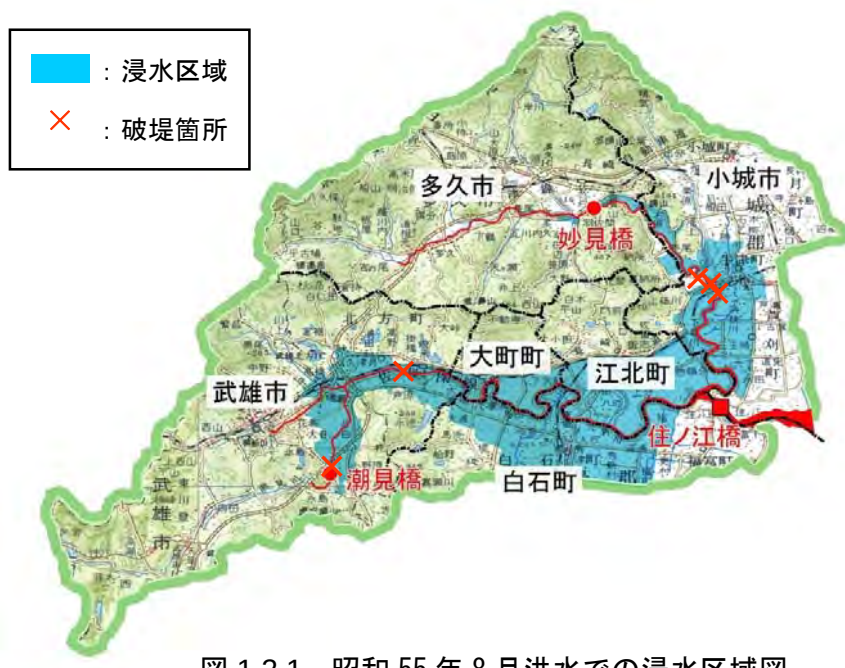
図 1.2.1 昭和55年8月洪水での浸水区域図

この豪雨により六角川の潮見橋水位観測所（武雄市）では、29日に計画高水位を超える5.24 mの最高水位を記録しました。一方、牛津川の妙見橋水位観測所（多久市）では、30日に計画高水位を超える4.76 mの最高水位を記録しました。

このため、流域全体において、堤防からの越水及び堤防の決壊が生じ、床上浸水1,670戸、床下浸水3,165戸、農地冠水約5,400 haという甚大な災害が発生しました。

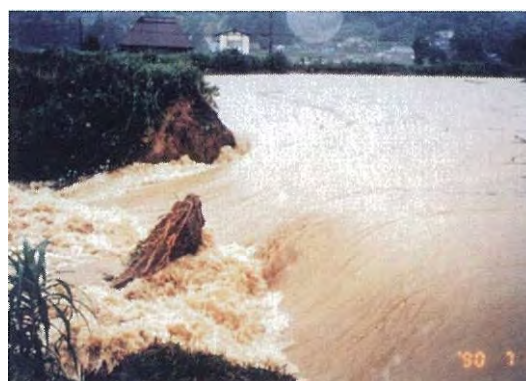
② 武雄市橘町での堤防の決壊状況（永島地区）

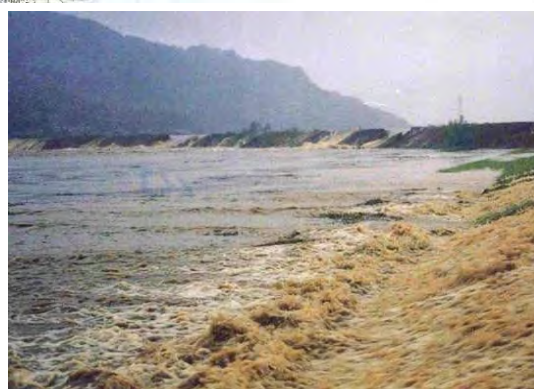
④ 多久市東多久町での堤防からの越水状況（納所地区）  
のうそ

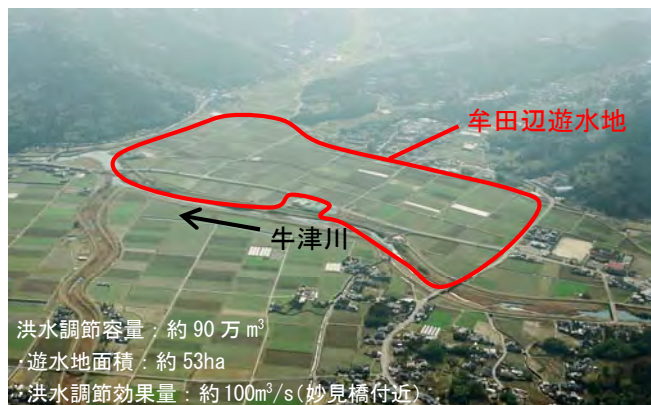
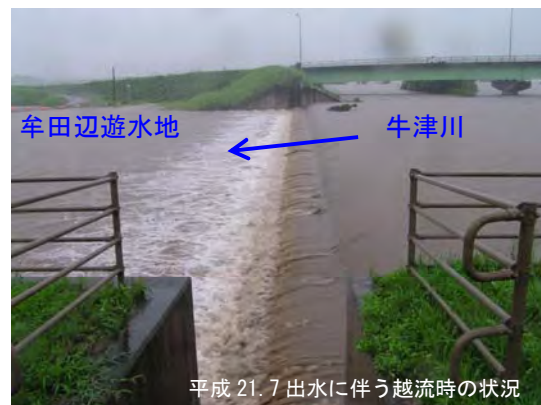
写真 1.2.14 牟田辺遊水地（平成 14 年 6 月完成）

平成 2 年 7 月の大出水を受けて、牛津川中流の多久市牟田辺地先に約  $100\text{m}^3/\text{s}$  の洪水調節効果<sup>ちえき</sup>を有する地役権方式の遊水地を平成 14 年 6 月に完成させました。

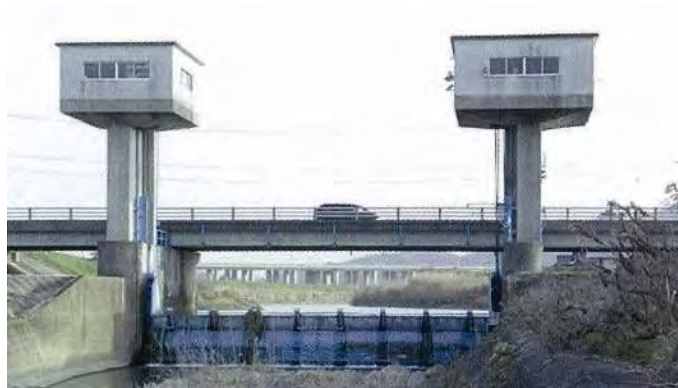
写真 1.2.15 大日堰  
(昭和 57 年 3 月完成)

洪水の疎通能力を向上させるために、六角川本川の大日堰や支川牛津川のおおいで大井手堰、こいで小井手堰を可動堰に改築しました。
