## 湛水池整備の状況(六角川)

- ・六角川に設置された「ヨシ繁茂抑制のために設置した湛水池」の概要です。
- ・六角川中流の流下能力が不足する区間に湛水池を設置して水の流れをスムーズにしています。

武雄河川事務所

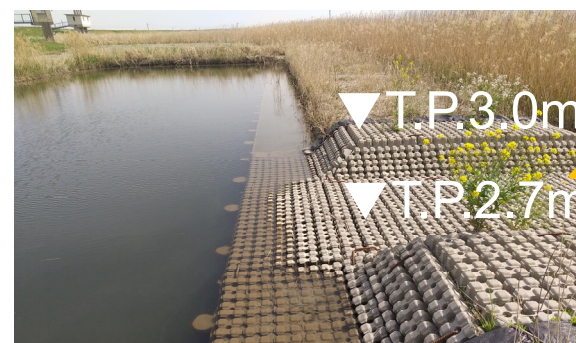
## 流入口の様子

大潮の時に、この部分から池に水が入るように高さを決めています。

大潮の時に、流入口から水が入っています。

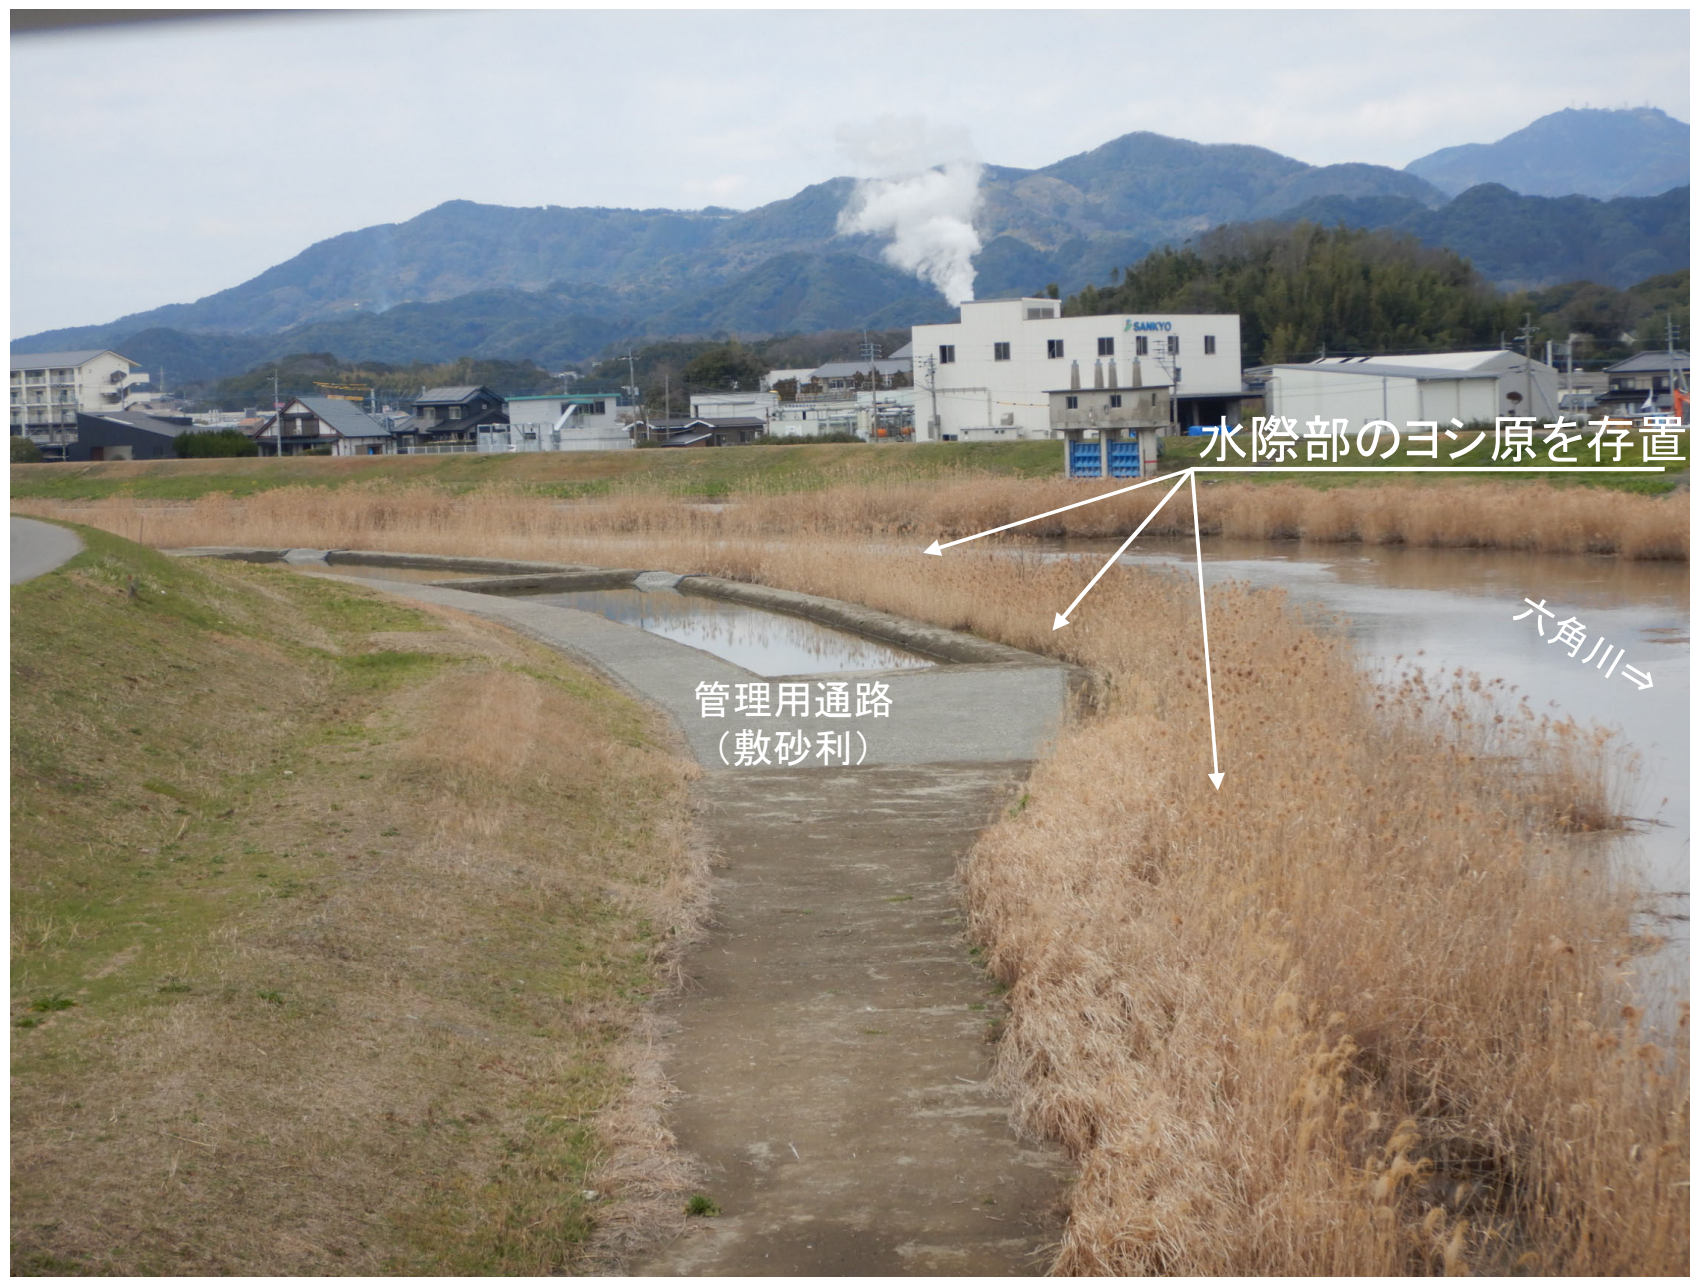
# 水際部への環境配慮(六角川)

- ・水際部については、環境保全の観点からヨシ原を存置しています。

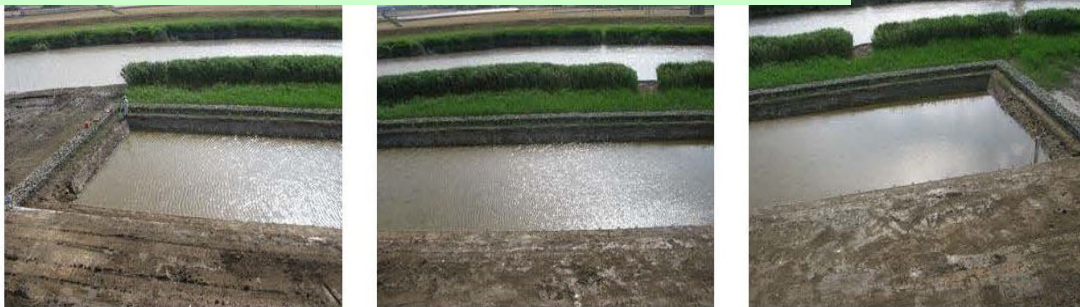
平成25年6月3日<湛水池設置直後>

・牛津川の施工例です。経年的に湛水池の水深が確保され、ヨシの繁茂を抑制しています。
