番号	120	令和3年豪雨災害及び令和元年豪雨災害実績浸水深		
所在地	大町町福母695-4 下瀧公民館			
災害別	令和3年(2021)8月水害及び令和元年(2019)8月水害			
目的別	その他	建立年	不明	
特記事項	武雄市内にも同様な表示あり。

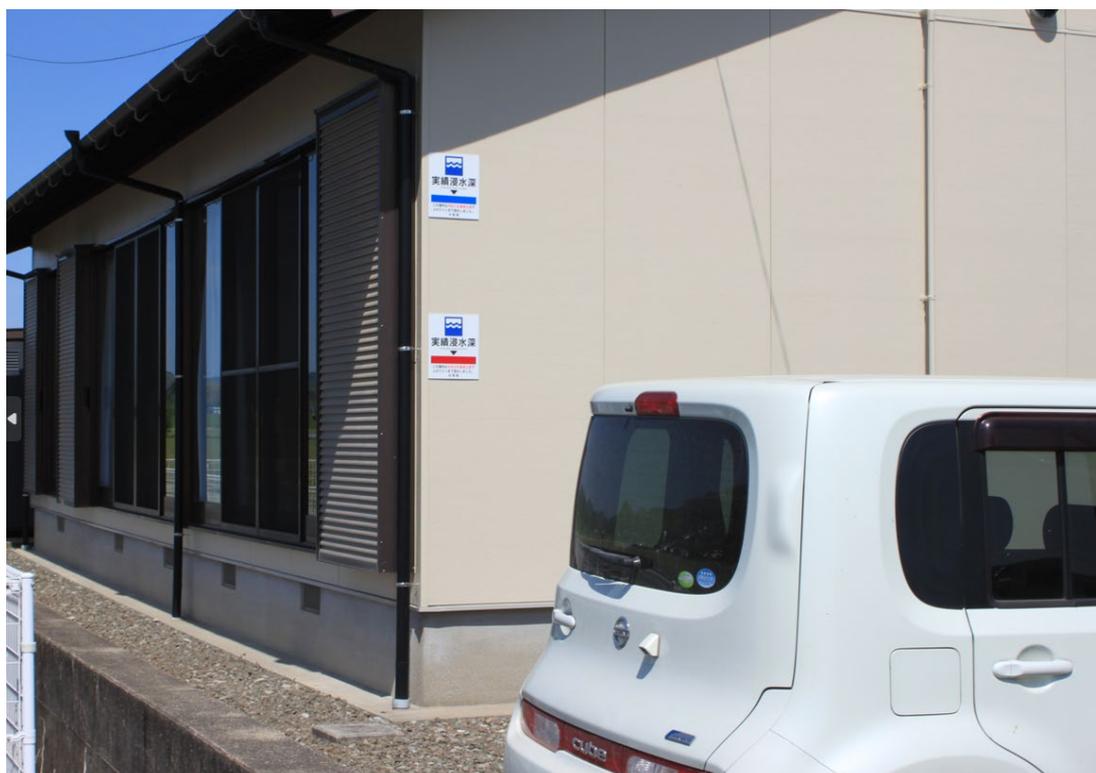
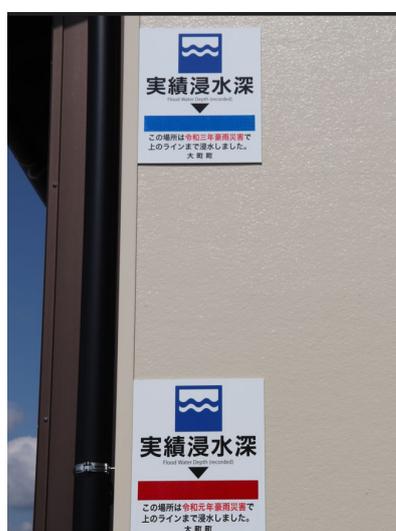
大町町の下瀧公民館の壁面に、令和元年(2019)8月26日から29日の佐賀豪雨災害における実績浸水深(赤線)と令和3年(2021)8月11日から19日の豪雨災害の実績浸水深(青線)が大町町によって設置されている。令和元年の洪水の際は車の屋根位までの水位だが、令和3年は、人の背丈よりも高く、建物1階の軒先まで水没するほどである。

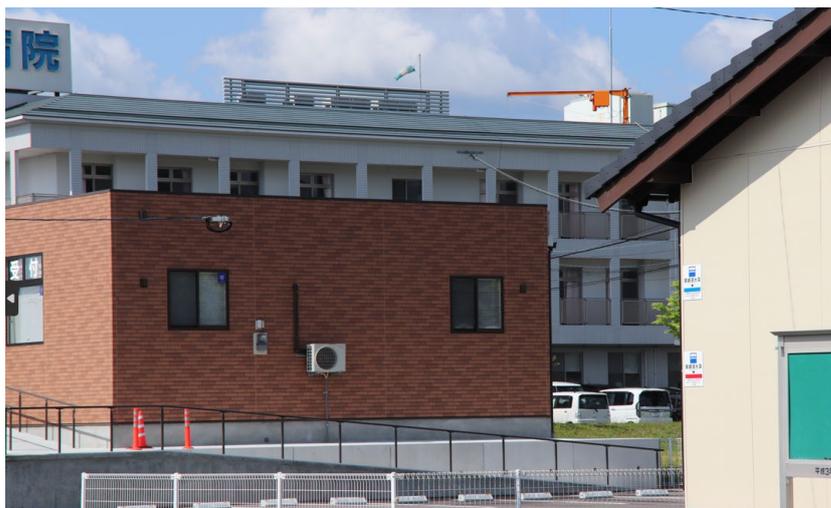
奥に見える建物が孤立した病院
