## 2. 立野ダムの事業概要

立野ダムは、白川沿川の洪水被害の防止又は軽減を図ることを目的とした洪水調節専用ダム（流水型ダム）である。

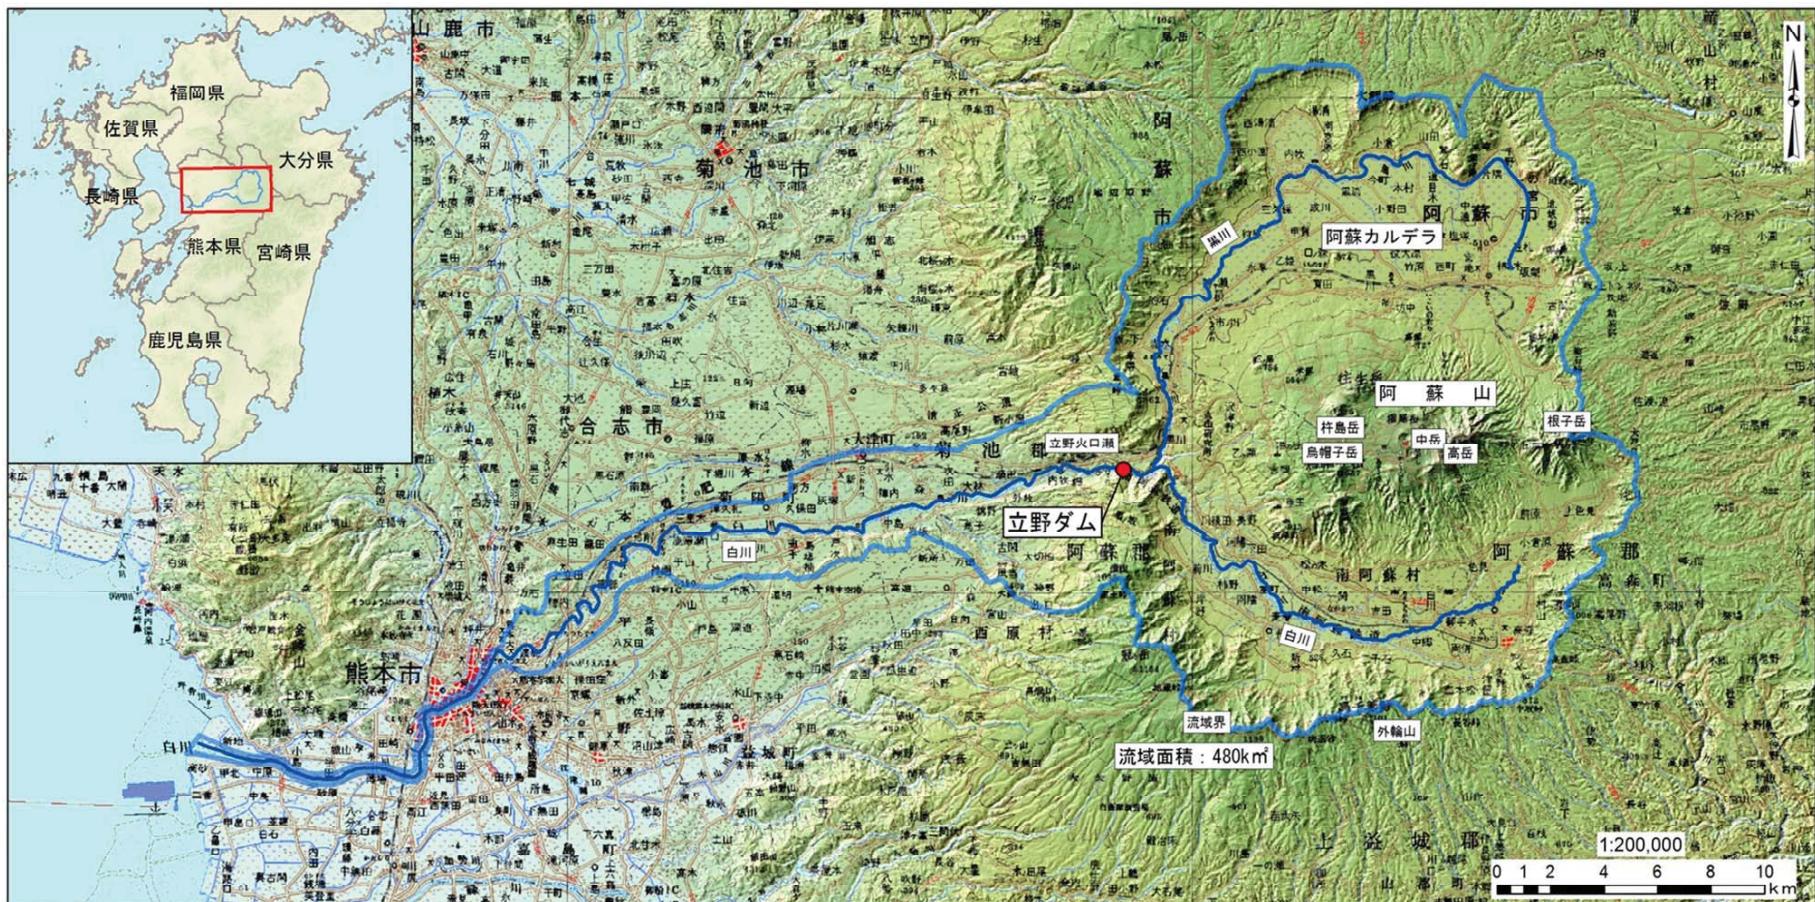
図-2.1.1 流域の概要図 (数値地図 200000 (地図画像) 日本-III 平成 25 年 4 月 1 日刊行 に一部加筆)

白川は熊本県の中央部に位置する河川で、その源を熊本県阿蘇郡高森町根子岳（標高 1,433m）に発し、阿蘇カルデラの南の谷（南郷谷）を流下し、同じく阿蘇カルデラの北の谷（阿蘇谷）を流れる黒川と立野で合流した後、熊本平野を貫流して有明海に注ぐ、幹川流路延長約 74km、流域面積 480km<sup>2</sup> の一級河川である。上流域は阿蘇カルデラであり、立野ダムサイトは阿蘇カルデラの流出口である立野火口瀬付近に位置する。中流域では緩やかな火砕流台地や中位段丘面を流下し、下流域では熊本市街部の扇状地や沖積平野を流れ、有明海に注いでいる。

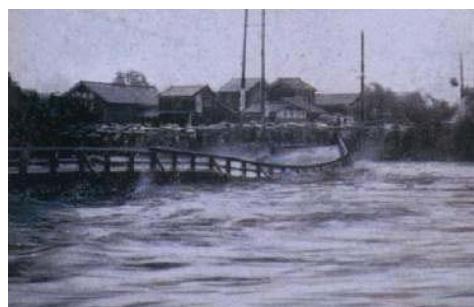
写真- 2.2.1 流失直前の明午橋

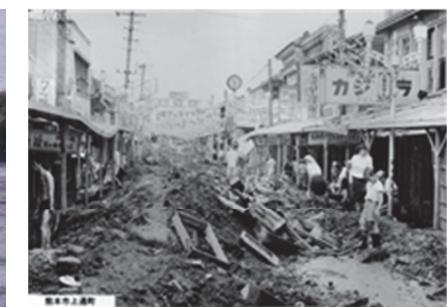
写真- 2.2.2 洪水後のヨナの堆積状況  
(熊本市上通町)

また豪雨により阿蘇地方で山崩れが頻発し、火山基層を厚く覆う「ヨナ」と呼ばれる火山灰混じりの砂が洪水で流れ氾濫堆積したため、熊本市内は泥土に埋もれた。

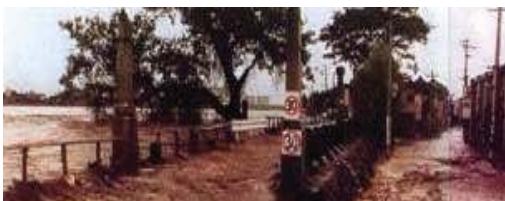
写真- 2.2.4 熊本市二本木地区の越水状況

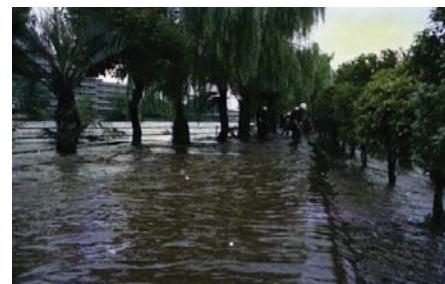
写真- 2.2.5 熊本市城東地区の越水状況

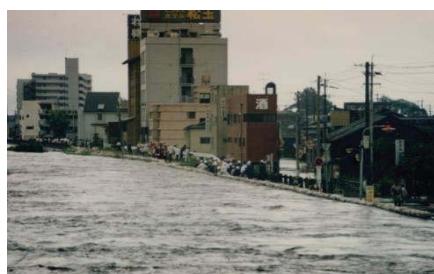
写真- 2.2.6 白川橋下流右岸の流下状況

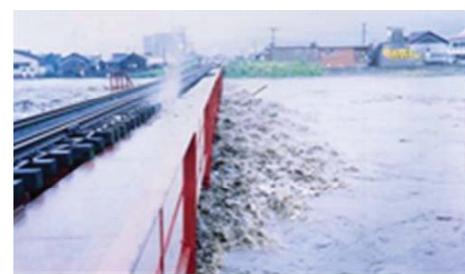
写真- 2.2.7 第一白川橋梁地点の流下状況

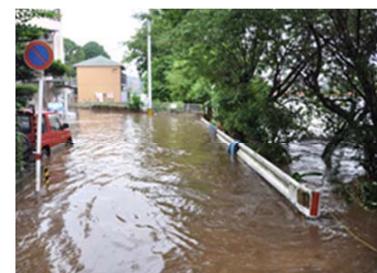
写真- 2.2.8 明午橋右岸上流の越水状況

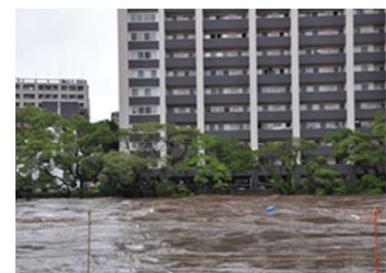
写真- 2.2.9 大甲橋上流の流下状況

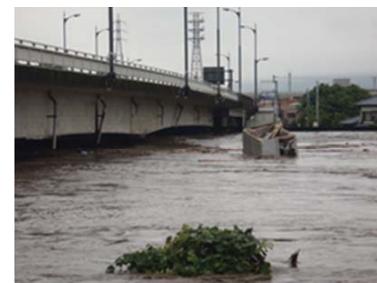
写真- 2.2.10 蓮台寺橋地点の流下状況

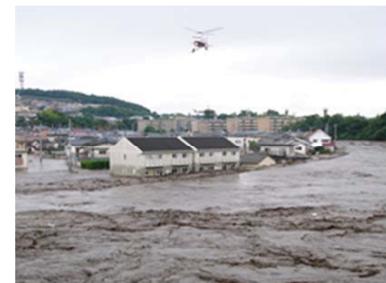
写真- 2.2.11 熊本市龍田陣内地区の越水状況

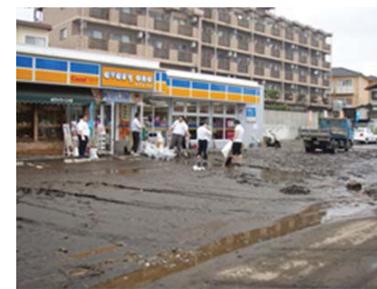
写真- 2.2.12 洪水後のヨナの堆積状況  
(熊本市黒髪地区)

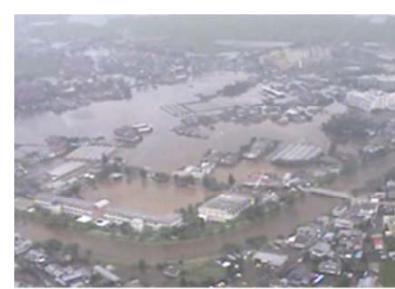
写真- 2.2.13 阿蘇市内牧市街部の浸水状況
