1. 立野ダムの事業概要

1.3 立野ダムの目的と機能

1.4 事業経緯及び諸元

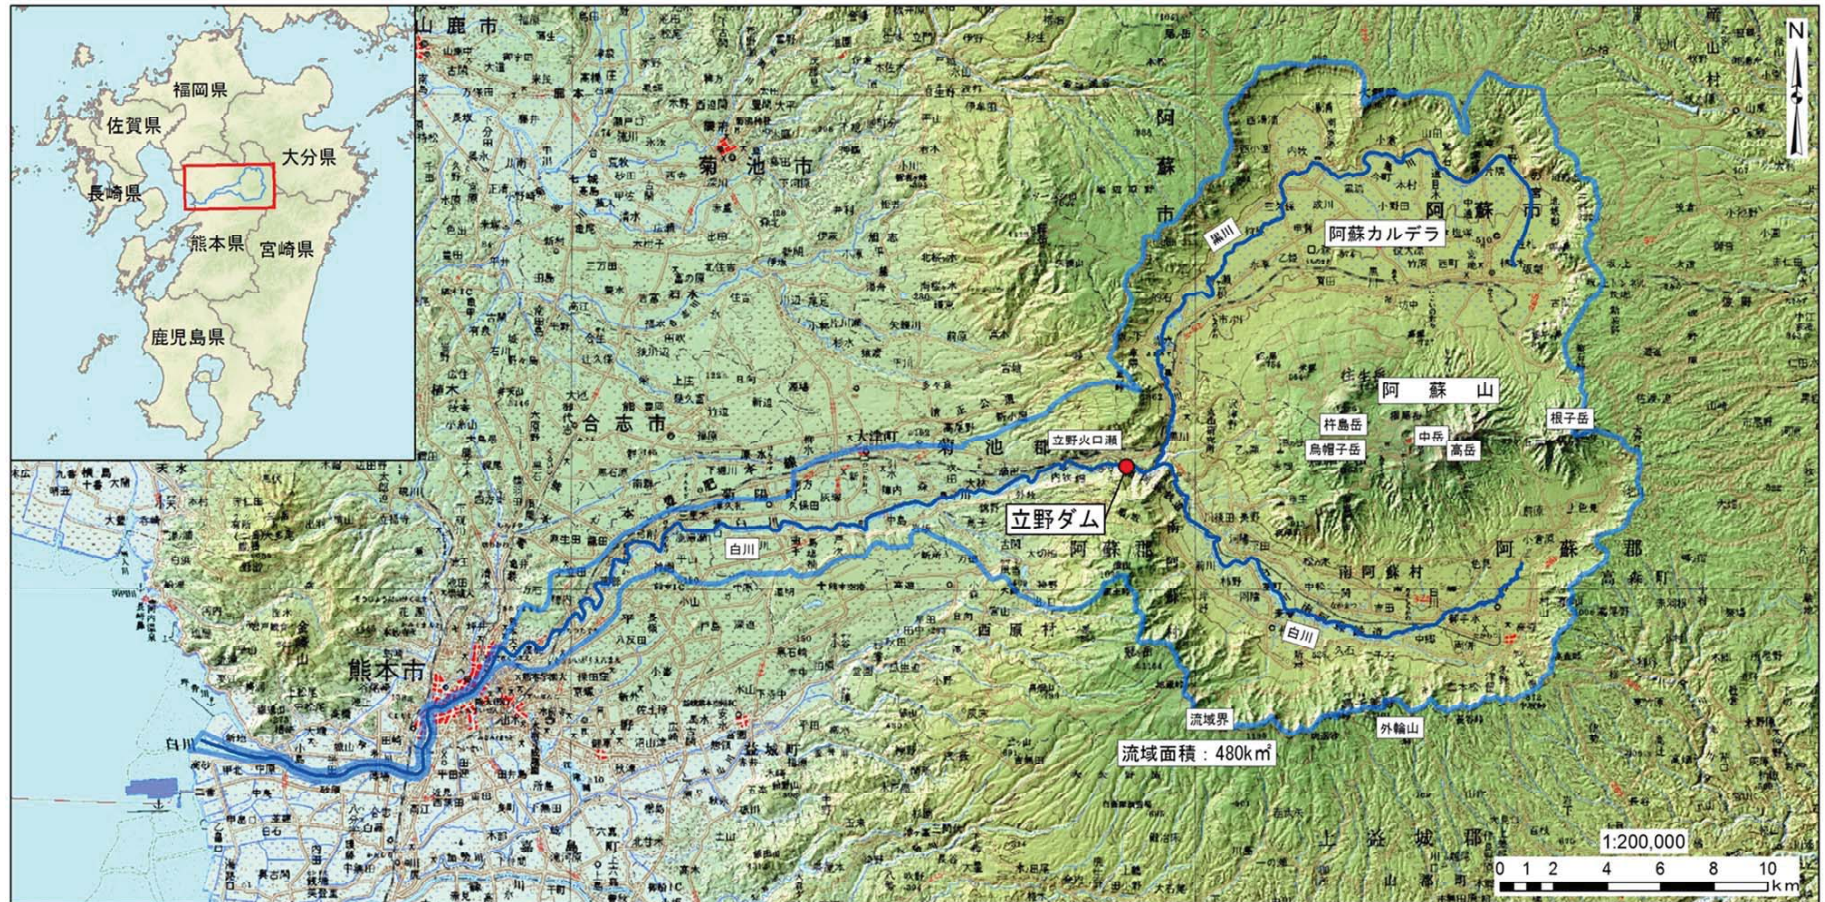
図- 1.1.1 流域の概要図（数値地図 200000（地図画像） 日本-III 平成 25 年 4 月 1 日刊行（一部加筆）

白川は熊本県の中央部に位置する河川で、その源を熊本県阿蘇郡高森町根子岳（標高 1,433m）に発し、阿蘇カルデラの南の谷（南郷谷）を流下し、同じく阿蘇カルデラの北の谷（阿蘇谷）を流れる黒川と立野で合流した後、熊本平野を貫流して有明海に注ぐ、幹川流路延長約 74km、流域面積 480km² の一級河川である。上流域は阿蘇カルデラであり、立野ダムサイトは阿蘇カルデラの流出口である立野火口瀬付近に位置する。中流域では緩やかな火砕流台地や中位段丘面を流下し、下流域では熊本市街部の扇状地や沖積平野を流れ、有明海に注いでいる。

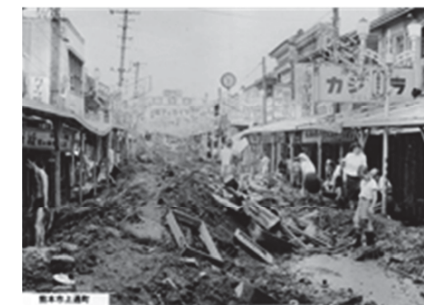
写真- 1.2.2 洪水後のヨナの堆積状況
(熊本市上通町)

また豪雨により阿蘇地方で山崩れが頻発し、火山基層を厚く覆う「ヨナ」と呼ばれる火山灰混じりの砂が洪水で流され氾濫堆積したため、熊本市内は泥土に埋もれた。

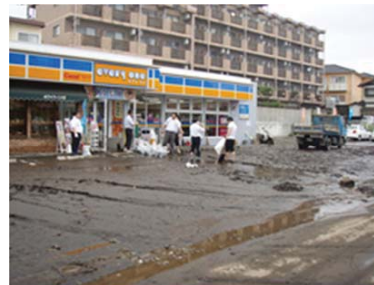
写真- 1.2.12 洪水後のヨナの堆積状況(熊本市黒髪地区)
