## 1. 立野ダムの事業概要

### 1.1 流域の概要

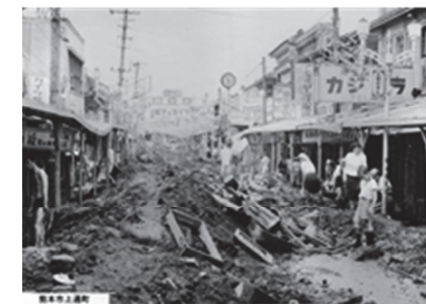
写真- 1.2.2 洪水後のヨナの堆積状況  
(熊本市上通町)

また豪雨により阿蘇地方で山崩れが頻発し、火山基層を厚く覆う「ヨナ」と呼ばれる火山灰混じりの砂が洪水で流され氾濫堆積したため、熊本市内は泥土に埋もれた。

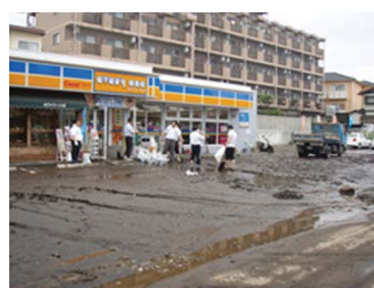
写真- 1.2.12 洪水後のヨナの堆積状況  
(熊本市黒髪地区)
