立野ダム試験湛水の対応と評価

令和6年3月

九州地方整備局
立野ダム工事事務所

立野ダム試験湛水計画に対する対応と評価

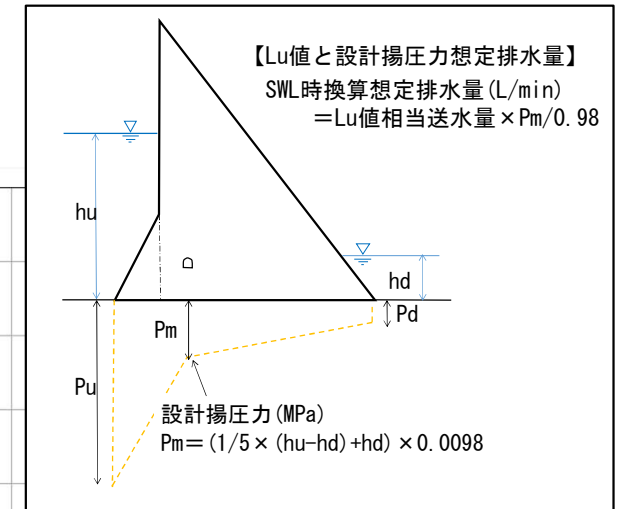
■基礎排水孔事前調査による想定排水量の算出方法

- 貯留時の大規模な漏水等の異常に対し、要因調査や対策実施の時間が確保できないため、これらのリスクを極力回避すべく基礎排水孔事前調査（透水試験）を実施した。
- 事前調査では透水試験等により全ての基礎排水孔の透水性状を確認し、設計揚圧力を用いてSWL時の基礎排水孔排水量を想定した。
- その結果、9-1孔は特に透水性が高く基礎排水量が多くなることが想定されたため、事前の対策を実施した。その他、8-1孔、6-3孔は、注意基準値20L/minを超過する想定となった。
- 一般に、漏水量が多くなると貯水位との線形関係が失われることがあり、貯水位を維持して要因調査等を行う必要があるため、事前に対策や、監視カメラ等の準備を行った。
- 試験湛水（SWL）時の実測値と比較すると、全体的に想定排水量は再現性があることが確認された。なお、基礎排水量は注意基準値を超過した孔があるものの貯水位との線形関係を維持しており、問題となる事象は確認されなかった。

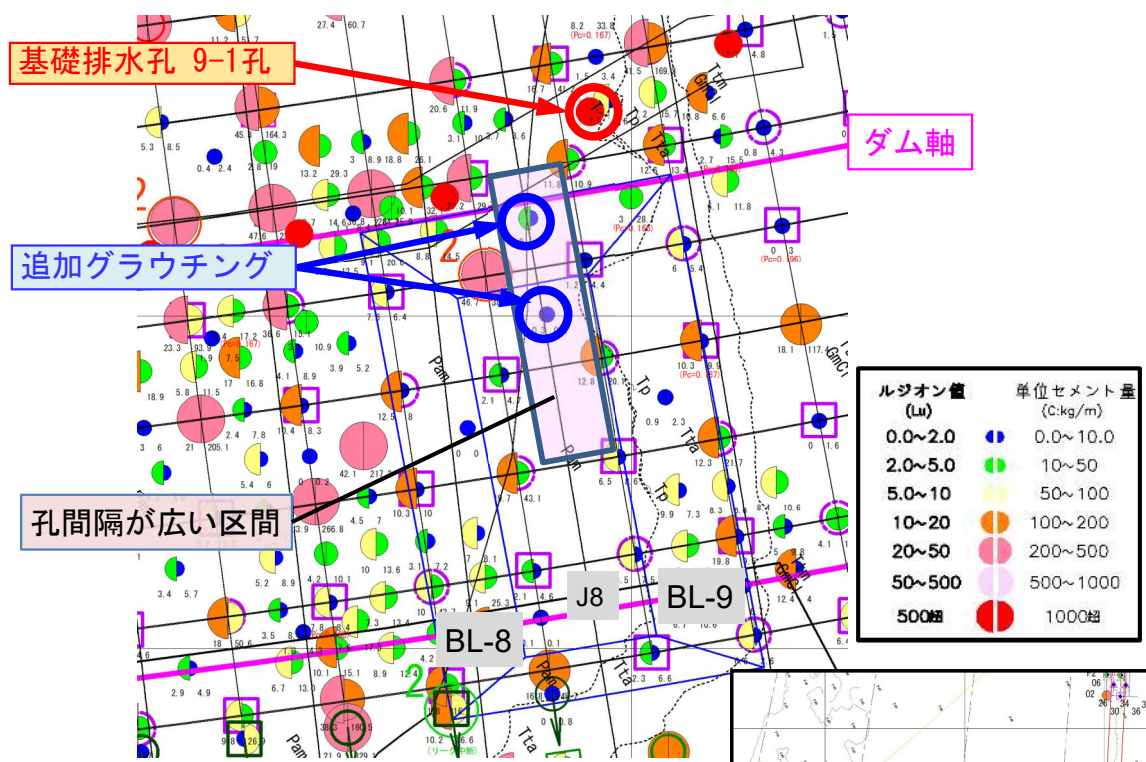
9-1孔に対する対策工（追加グラウチング）

9-1孔は、細かな割れ目が網目状に連続し、一部の節理は密着していないこと、隣接孔に比べセメントミルクの充填がやや少ないことが透水要因と推察した。9-1孔上流側では他に比べ孔間隔が広がっていることを踏まえ、貯留前に追加グラウチングを実施した。その結果、対策工実施前と比較して排水量の低減が確認された。

➤ 事前調査において高透水性を示した孔（9-1孔）では、その要因を分析し追加グラウチング対策を事前に実施することで、異常発生のリスクを低減できた。

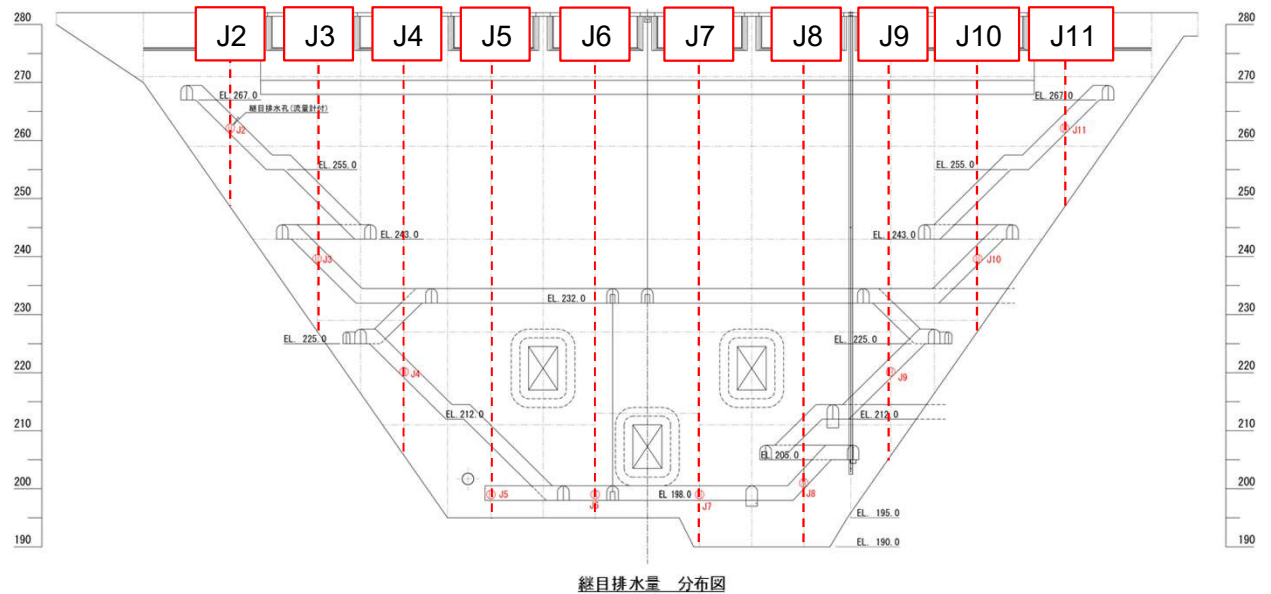
■ 継目排水孔の位置

- 貯留開始前に継目排水孔に水圧をかけて充水しクラック等漏水箇所の有無を確認する継目排水孔充水試験を行った結果、堤体の上下流面や監査廊内への漏水は確認されず、継目排水孔からの排水量はほとんど計測されないと考えていた。
- 貯留時の計測結果では、注意基準値50L/minには達しないもののある程度の排水量が確認され、貯水位低下後に再度実施した充水試験において、堤体上流面の水平打継目からののにじみが確認された。
- これらの状況から、堤体上流面の水平打継目からの漏水であることが想定されるが、安定計算の結果、堤体安定性上問題ないことを確認しており、長期的な管理の視点や景観を配慮し、必要に応じて補修等を実施していく。

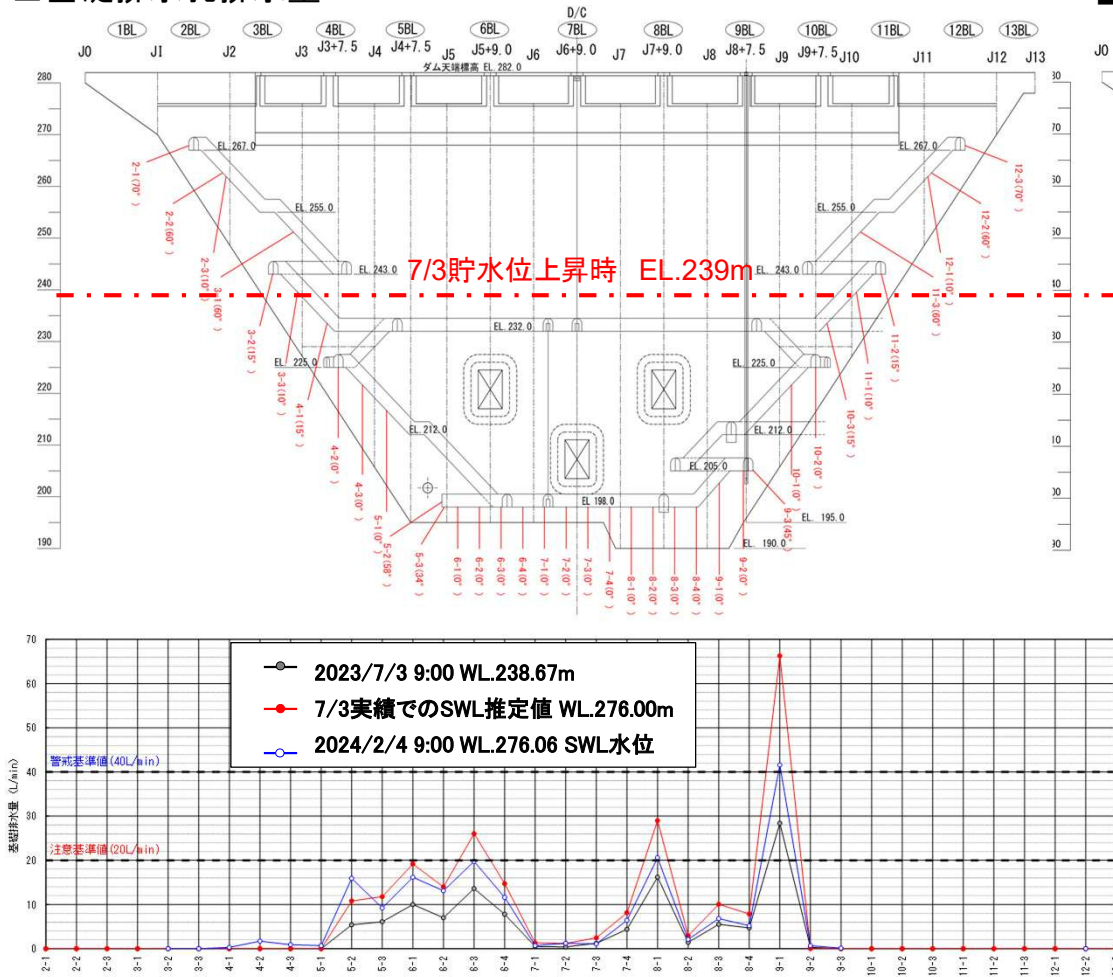
■基礎排水孔排水量

- 7月3日出水時にEL. 239m程度まで一時的に貯水位が上昇したため、そのときの計測値の傾向から貯留（SWL）時の想定を行った。
- SWL時の想定値と実際の貯留（SWL時）時の実測値を比較すると、4BL, 5BLで想定よりも若干大きくなったものの全体的に再現性があり、貯水位上昇時の計測値からSWL時の予測を行うことで、貯留時に注意すべき観測孔の抽出を行うことができた。
- なお、各孔の設計揚圧力を参考にした注意基準値を4-2'孔のみ超過したが、計測した揚圧力にて安定解析を実施した結果、堤体安定性に影響はないことを確認しており、その他問題となる事象は確認されなかった。

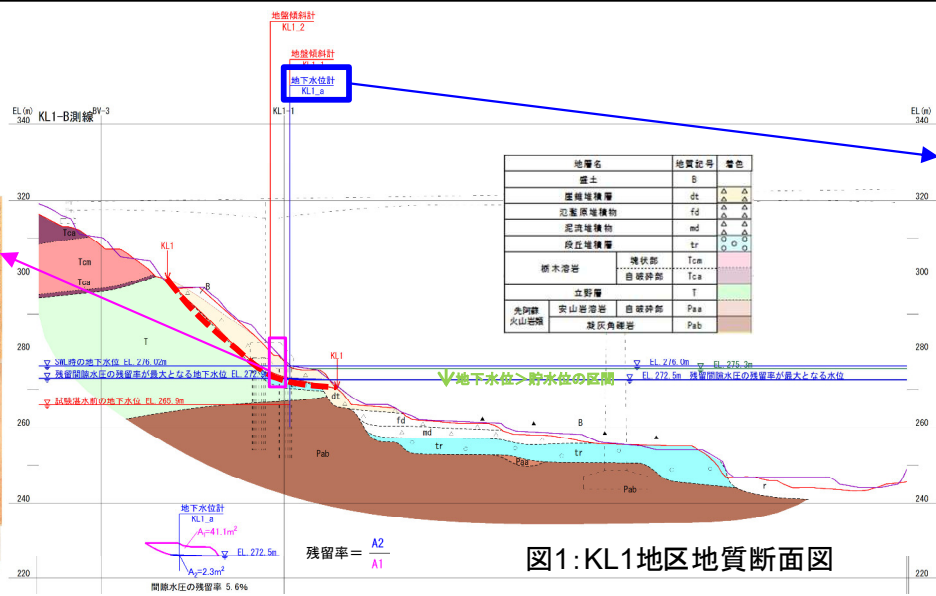
図1: KL1地区地質断面図

- 水位下降速度を速めることで地山に地下水位が残留しやすくなり、斜面が不安定化することが考えられた。そのため、残留率を一般的に設定される50%よりも危険側に設定して念のため安定計算を行い不安定化しないことを確認したうえで、監視体制を充実させ、試験湛水を実施した。
- 計測対象としていた、KL1地区、KL2地区では地下水位を計測しており、今回のような通常よりも速い貯水位低下に対し、最大で15%程度(KL2地区)の残留率であったことを確認した。その結果、一般的に設定される残留率50%と比較して十分小さく、今回の試験湛水は安全側の条件となった。

KL1地区では1か所で地下水位観測を実施しており、貯水位との関係から、残留間隙水圧は6%程度と試算した。

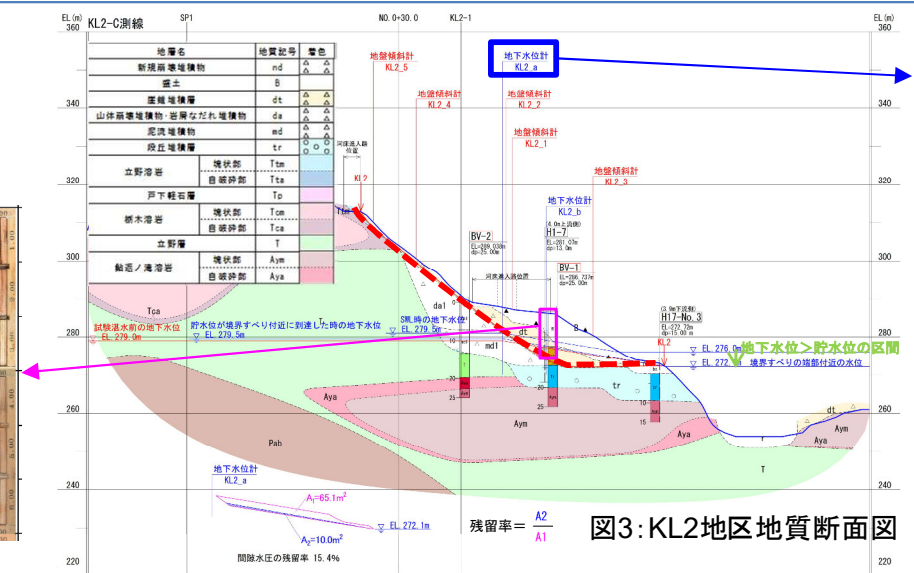
図3: KL2地区地質断面図

KL2地区では2か所で地下水位観測を実施しており、貯水位との関係から、残留間隙水圧はそれぞれ6%~15%程度と試算した。

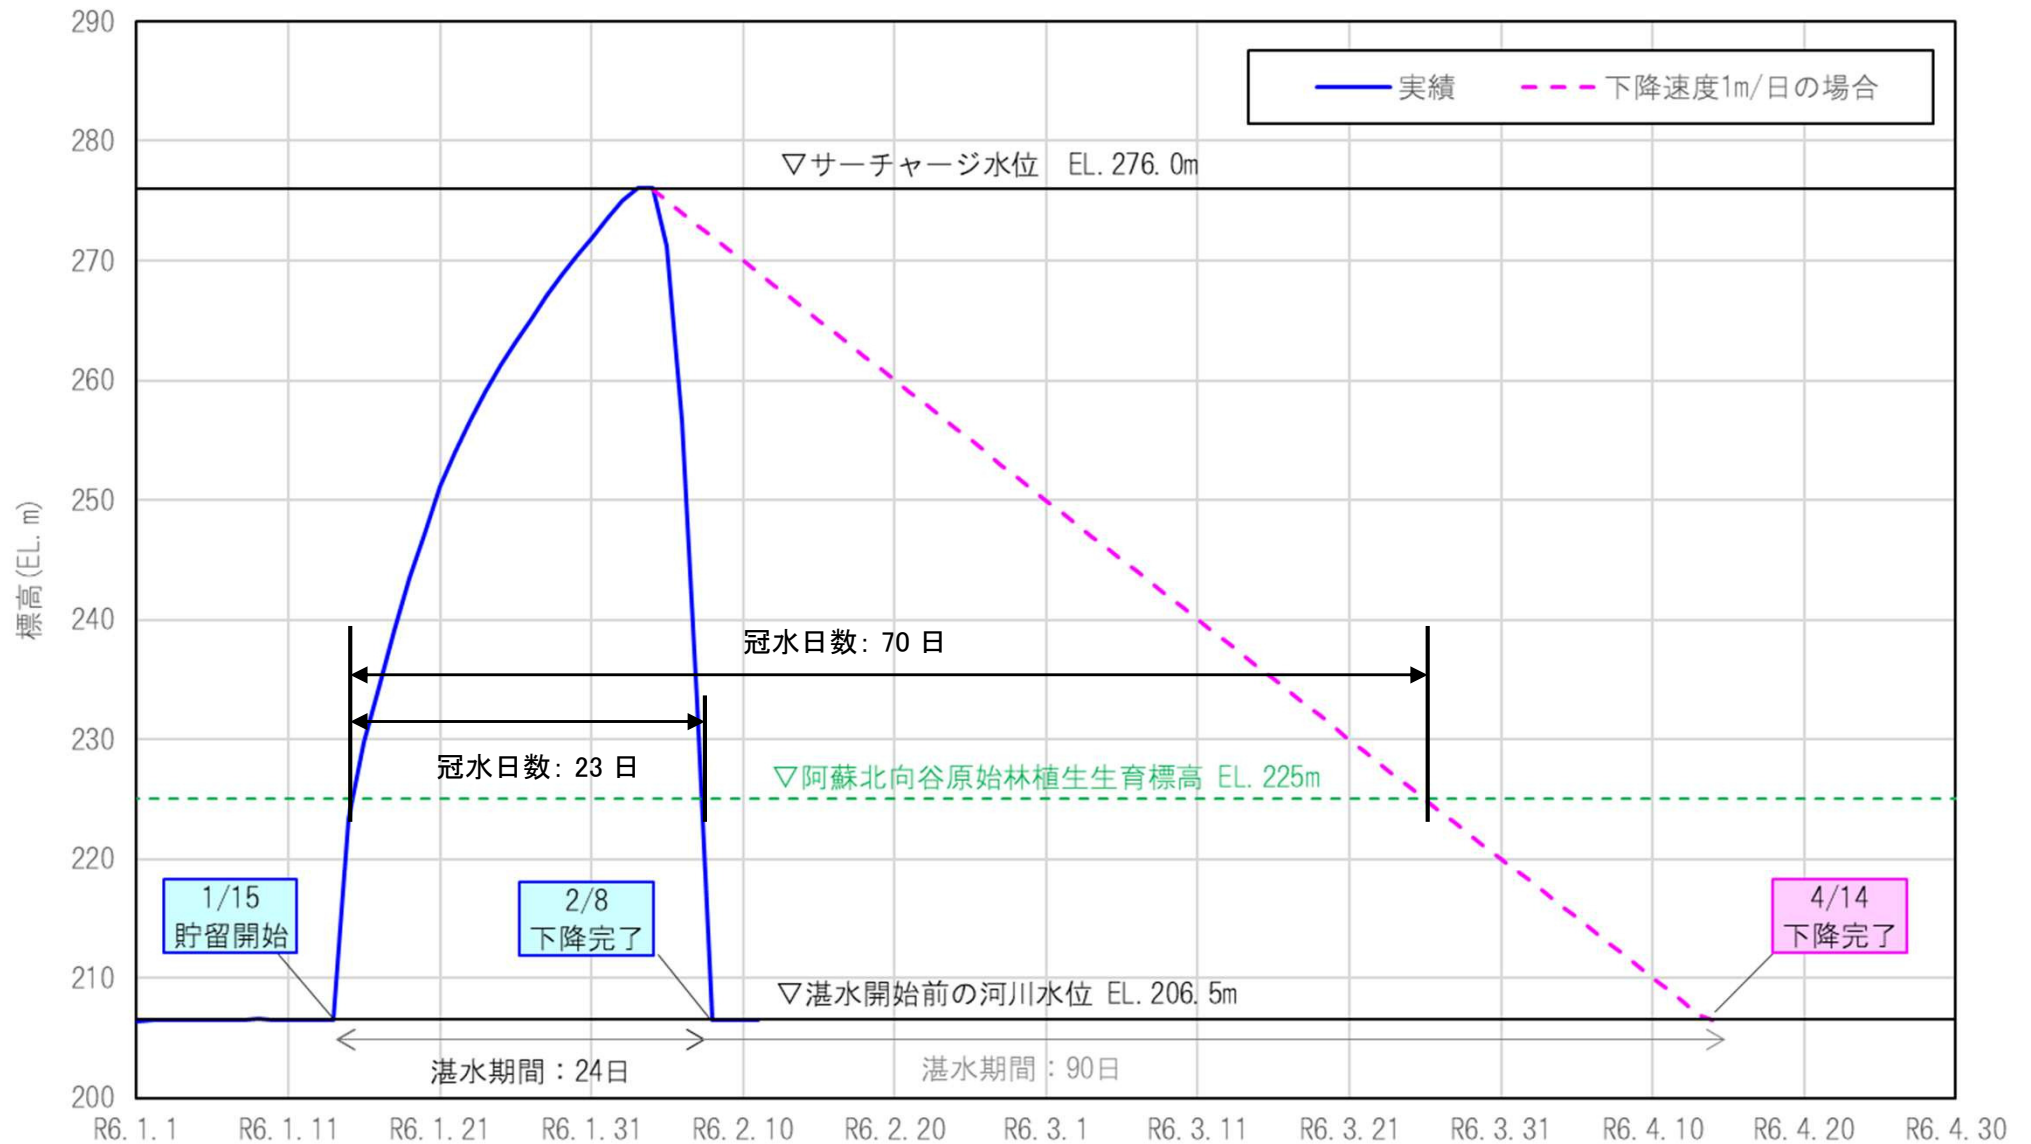
- 今回、一般的な試験湛水(1m/日以下で下降)よりも水位下降速度を速めたことで、「阿蘇北向谷原始林」の試験湛水中の冠水期間は、約70日間から約23日間へ約47日間短縮されたと推定している。
- なお、試験湛水により「阿蘇北向谷原始林」が影響を受ける範囲は、原始林全体のうち4%程度(標高276m以下の主な群落に係る範囲)である。

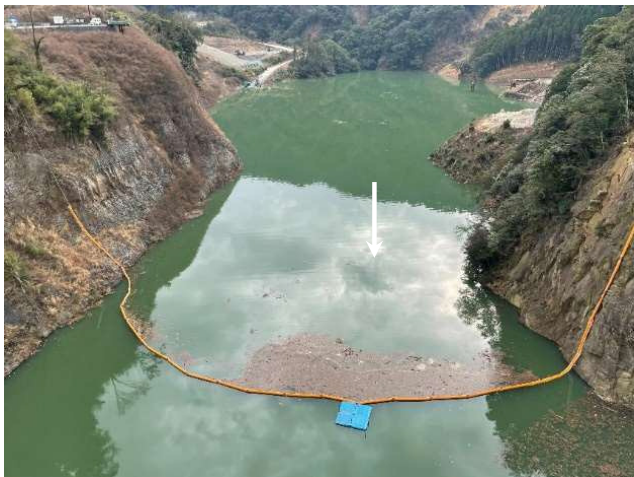
- 貯留時はダム上流に仮設網場を設置し、流木塵芥の捕捉を行った。
- 捕捉した流木塵芥は、毎日、集積船により集積・荷揚げし、仮置場へ運搬した。
- 管理移行後は、堤体に設置しているスクリーンと河床の流木捕捉施設にて流木塵芥について対応していく。
- 管理移行後の網場の活用については今後も検討を行う。

仮設網場による流木塵芥捕捉状況

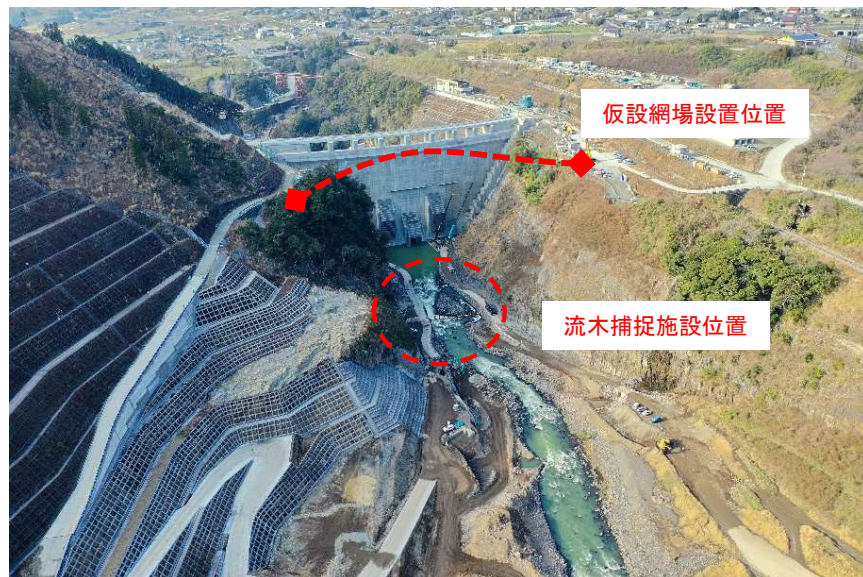
堤体に設置しているスクリーン
(試験湛水後の状況)

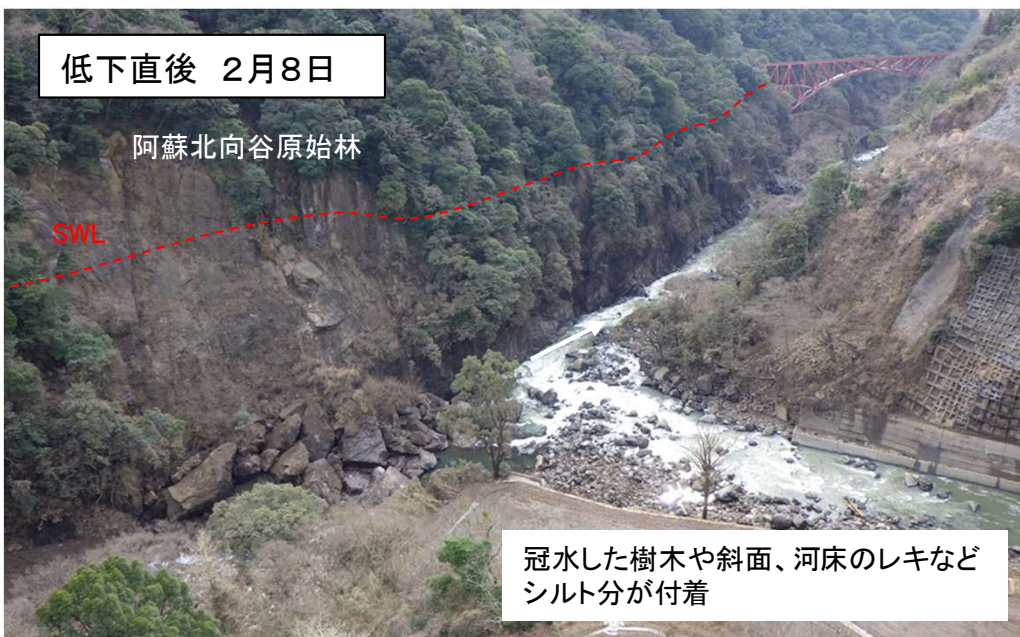
低下直後 2月8日

- 2月5日降雨による濁水流入の影響もあり、冠水した樹木や斜面、河床のレキなどにシルト分が付着していることが貯水位低下後確認された。その後、そのほとんどが降雨により洗い流された。

冠水した樹木や斜面、河床のレキなど
シルト分が付着

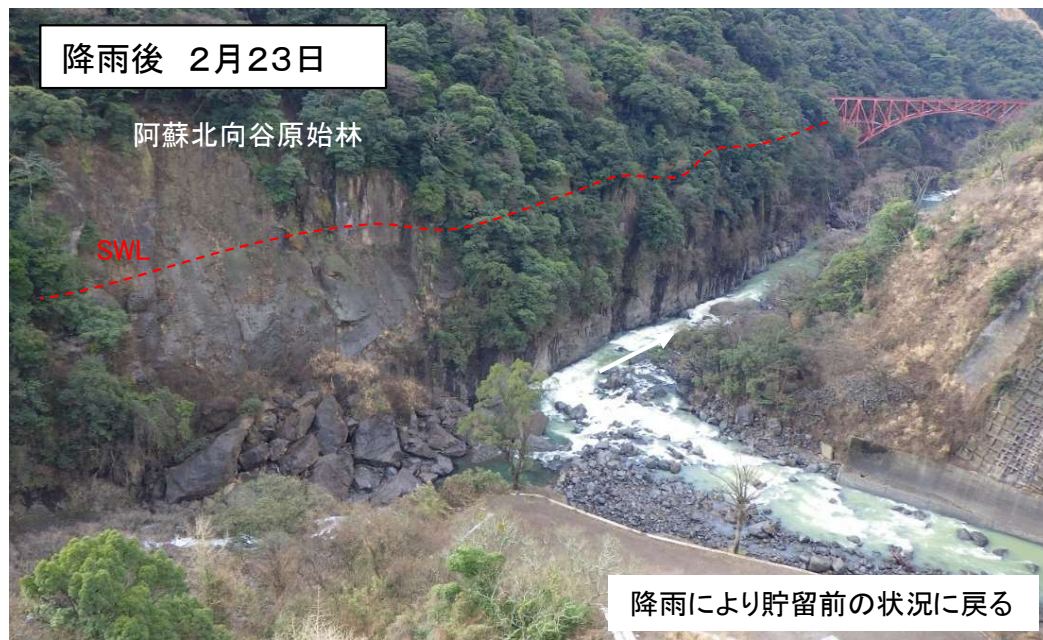
降雨後 2月23日

降雨により貯留前の状況に戻る

➤ 2月21日に、日雨量113mmの降雨があり、湛水により樹木等に付着したシルト分は、そのほとんどが洗い流された。

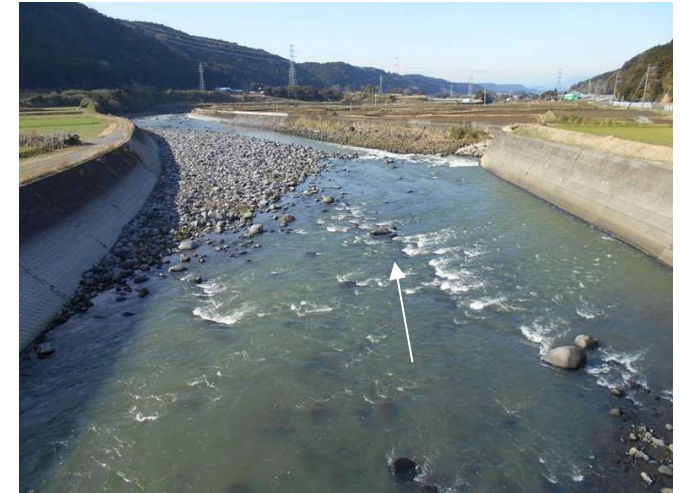
2月9日10時(貯水位低下後)

- ダム直下の内牧橋、白川発電所付近の貯留前、ダム最大放流時、貯水位低下後の写真を下記に示す。貯水位低下後は、元の河床状況に戻っており、水際に細粒分の堆積は見られない。

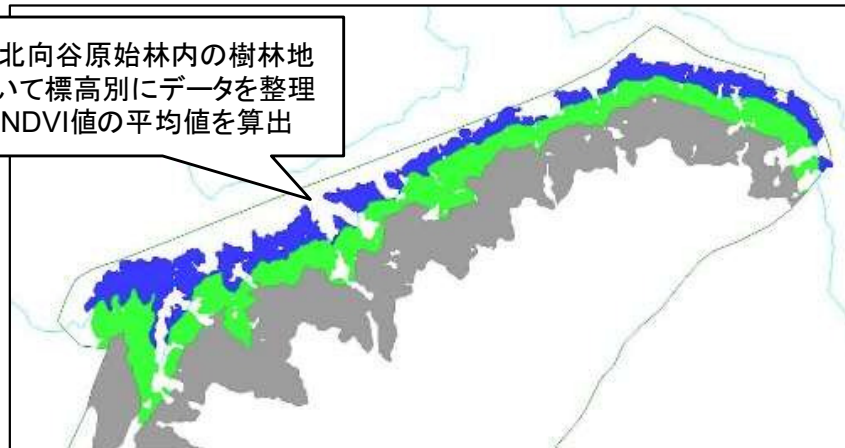
- ▶ 試験湛水前年同季と試験湛水完了直後のNDVI調査結果を比較したところ、冠水した範囲はNDVI値が低下しており、EL.276m(SWL)より上位標高ではNDVI値はあまりが変化ない。また、3週後にも同様な調査を実施したが、冠水した範囲のNDVI値は回復している傾向にある。
- ▶ これは、冠水した範囲が一定程度植生の活性度が低下した可能性を示している。なお、NDVI値は、植物表面の分光反射より算出するため、試験湛水後は地表の水分や葉の表面のシルトの付着などがデータに影響を与えている可能性もあり、特に試験湛水直後の調査結果が極端に低い要因になっている可能性がある。
- ▶ 春季以降も継続して実施し、試験湛水前の同季節との比較を行うことで阿蘇北向谷原始林全体の植生の活性度についてモニタリングしていく。

阿蘇北向谷原始林内の樹林地について標高別にデータを整理し、NDVI値の平均値を算出
