# 「松原・下筌・大山ダムとともに水害に強い地域づくりを考える意見交換会」(仮称)

# 開催趣旨説明

令和4年3月30日(水)

説明者: 筑後川ダム統合管理事務所 事務所長

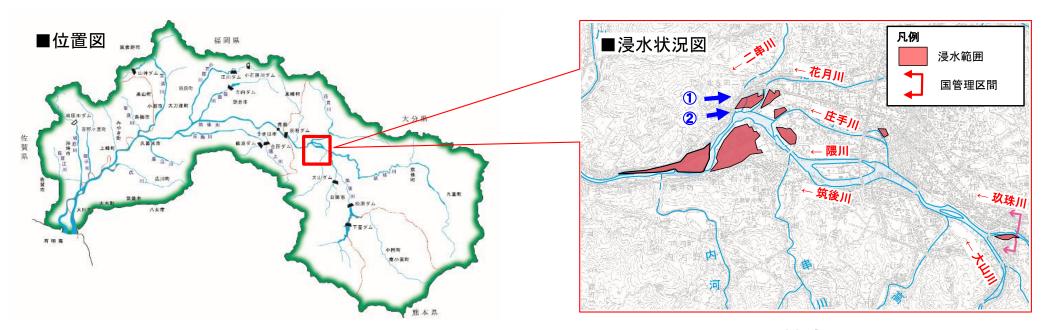
■浸水状況写真(筑後川右岸72k000付近)

#### 〇令和2年7月、日田市域の筑後川等の沿川において、外水氾濫による浸水被害が発生。

浸水面積 約 68ha <mark>浸水戸数 190戸</mark> (床上浸水143戸、床下浸水47戸)

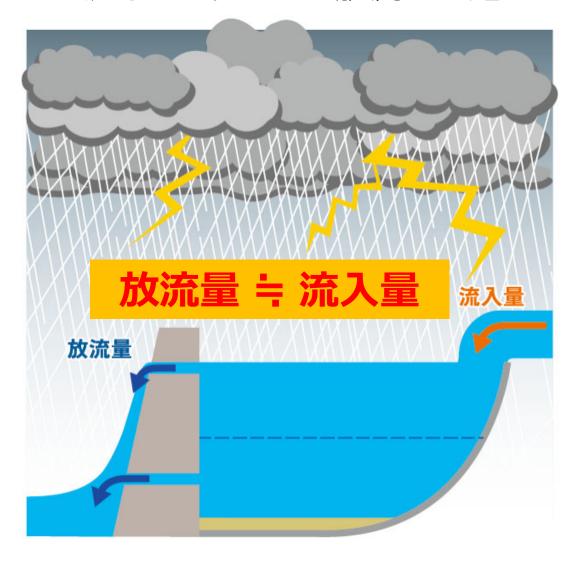
#### 「緊急放流」とは

「緊急放流(=異常洪水時防災操作=ただし書き操作)」とは、 ダムが満水状態となり洪水調節が出来なくなる状況が予測されたとき、 ダムに流入してくる洪水量と同じ量に放流量を速やかに近づけていく操作。

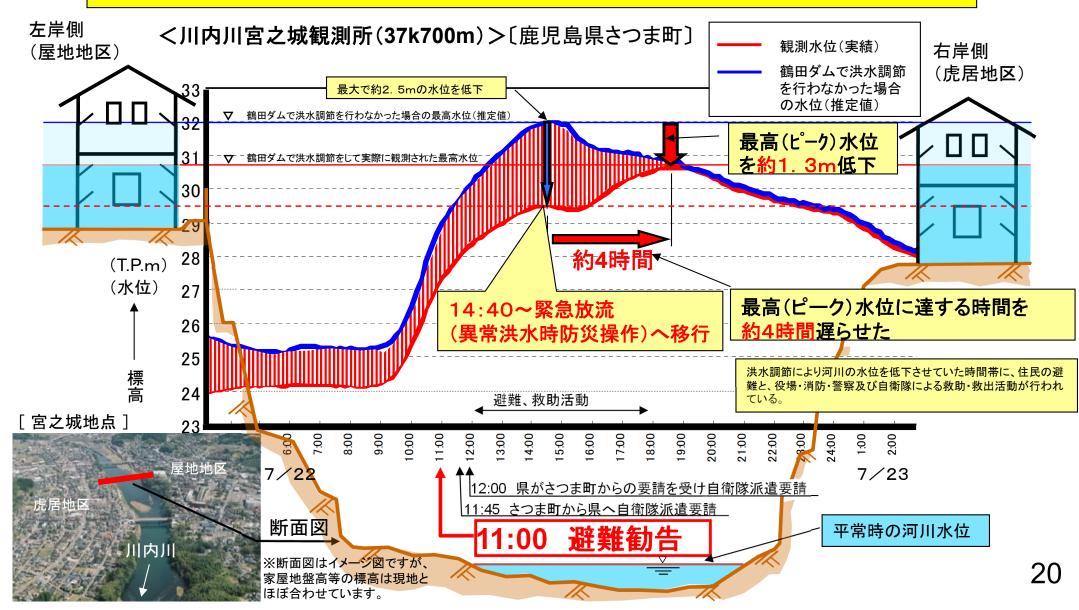
#### 平成18年7月洪水における鶴田ダムの洪水調節効果(宮之城地点37k700)

- < 鶴田ダムで洪水調節を行わなかった場合と比較(宮之城地点で推定) >
  - ・洪水調節により最高(ピーク)水位を約1.3m低下させた。
  - ・洪水調節により最高(ピーク)水位に達する時間を約4時間遅らせた。

※なお、洪水調節により最大で約2.5m水位を低下させた。

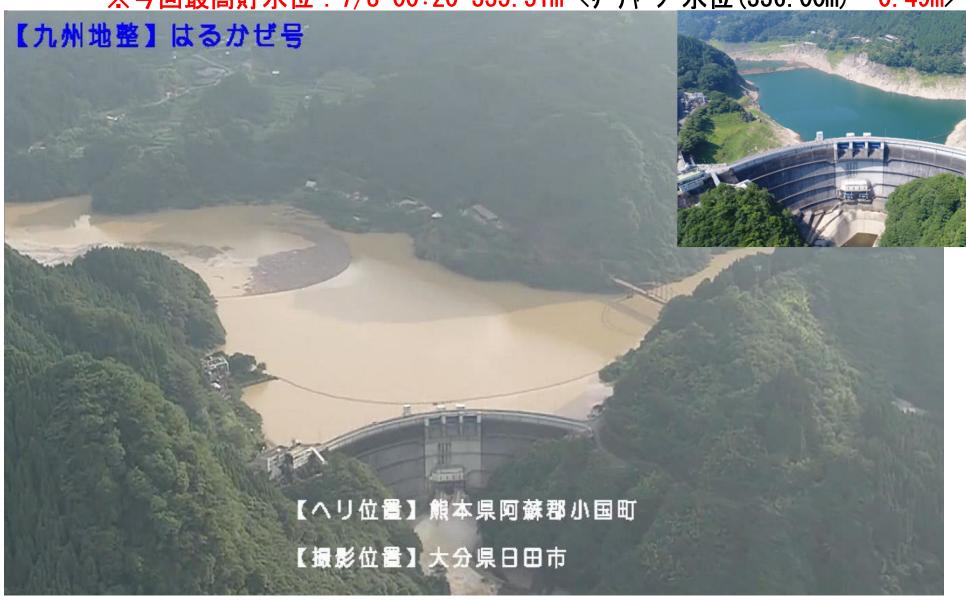
#### ■下筌ダム洪水調節+大量の流木を捕捉

九州地方整備局 防災ヘリ「はるかぜ号」 令和2年7月8日18時頃撮影

下筌ダム 令和2年7月8日18時貯水位:332.32m 〈サーチャージ水位(336.00m) -3.68m〉

※今回最高貯水位: 7/8 00:20 335.51m <サーチャージ 水位(336.00m) -0.49m>

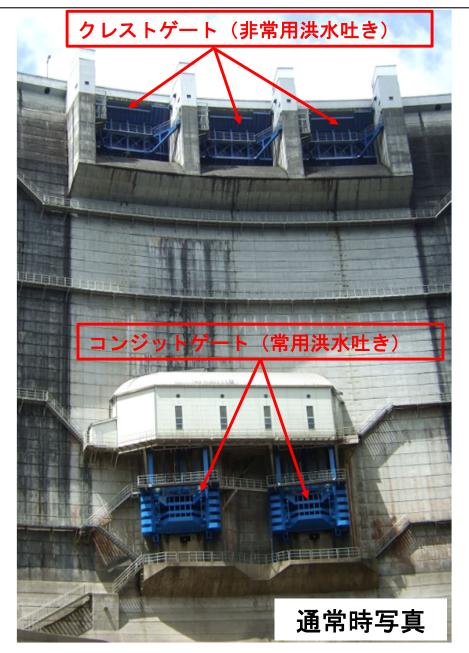
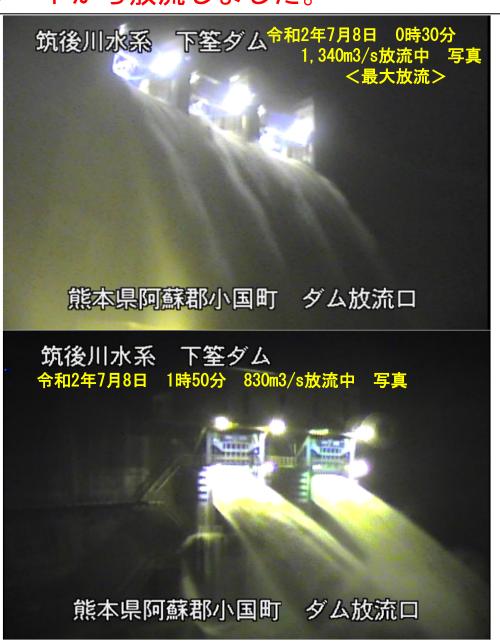
#### ■令和2年7月豪雨 下筌ダム緊急放流状況(クレストゲートから初放流)九州地方整備局

〇下筌ダムでは、昭和48年4月ダム運用開始以来、初めて、緊急放流(異常洪 水時防災操作)を行い、クレストゲートから放流しました。

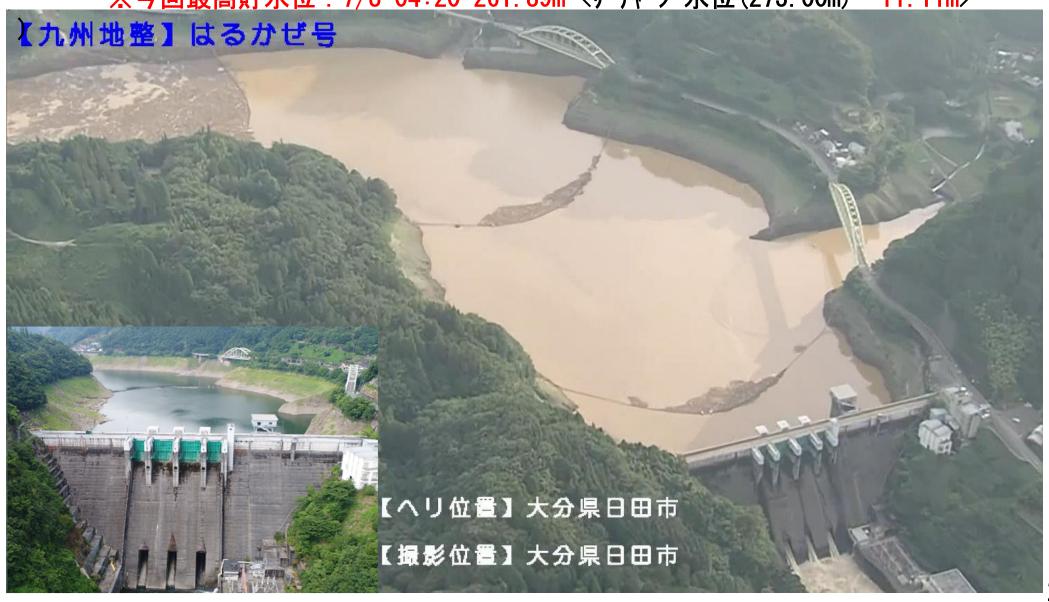
#### ■松原ダムの洪水調節の状況(大量の流木を捕捉)

九州地方整備局 防災ヘリ「はるかぜ号」 令和2年7月8日18時頃撮影

松原ダム 令和2年7月8日18時貯水位:246.43m 〈サーチャージ水位(273.00m) -26.57m〉

※今回最高貯水位: 7/8 04:20 261.89m <サーチャーシ\* 水位(273.00m) -11.11m>

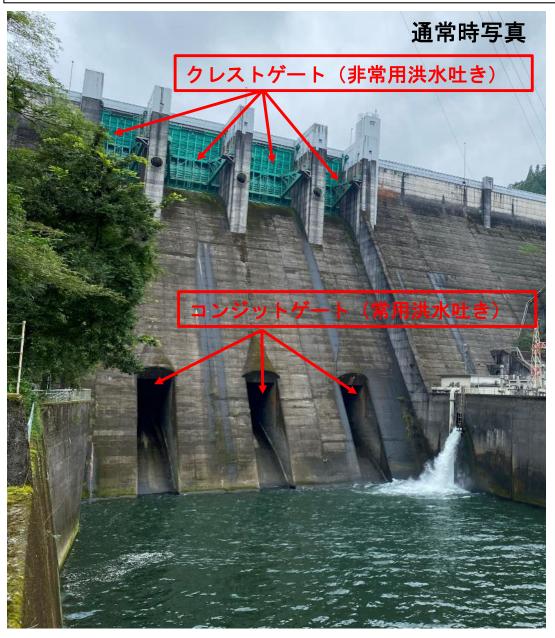
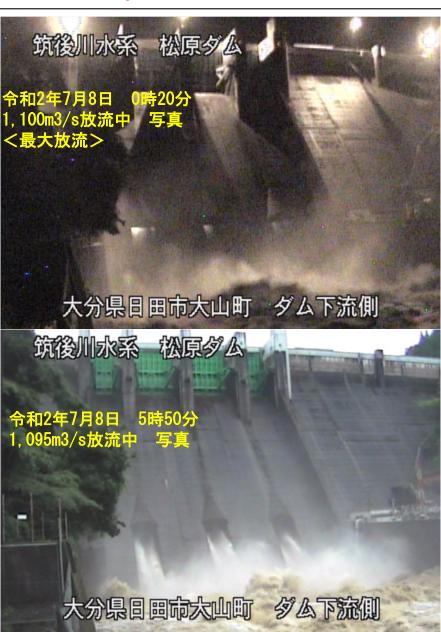
#### ■令和2年7月豪雨 松原ダム洪水調節状況

〇松原ダムでは、昭和48年4月ダム運用開始以来、初めて、計画最大放流量 1,100m3/sを放流する防災操作を行いました。

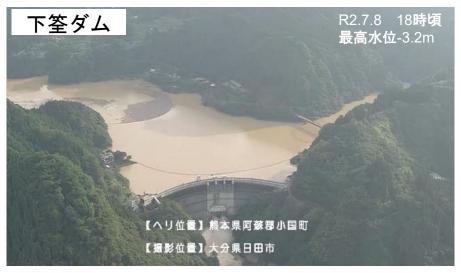
#### ■令和2年7月豪雨 松原・下筌ダムが下流の浸水被害を軽減

〇令和2年7月豪雨では、松原・下筌ダムで約8,200万m3の洪水を貯留しました。

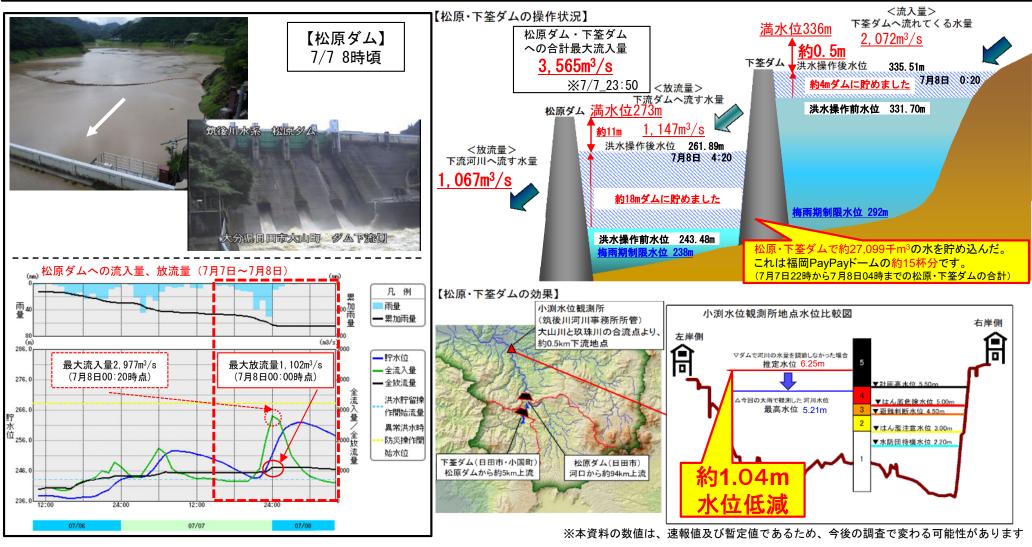
#### 3. 治水事業の効果 松原・下筌ダム

筑後川水系 松原・下筌ダムの防災操作により、筑後川の浸水被害を低減(7月7日から7月8日)

- 〇梅雨前線に伴う豪雨により、ダム上流域において、628.1mm(7月6日5時~8日8時)の累加雨量を観測しました。
- 〇松原ダムは、6日18時12分、下筌ダムは、6日16時06分に防災操作を開始し、7月6日から7月7日、及び7月7日から7月8日の2回、ダムに洪水を貯留し、下流の洪水被害を軽減しました。
- 〇松原・下筌ダムが整備されていなければ、8日2時頃にダム下流の小渕地点で<u>水位が約1.04m上昇し、計画高水位を</u> 超過していたと推定されます。

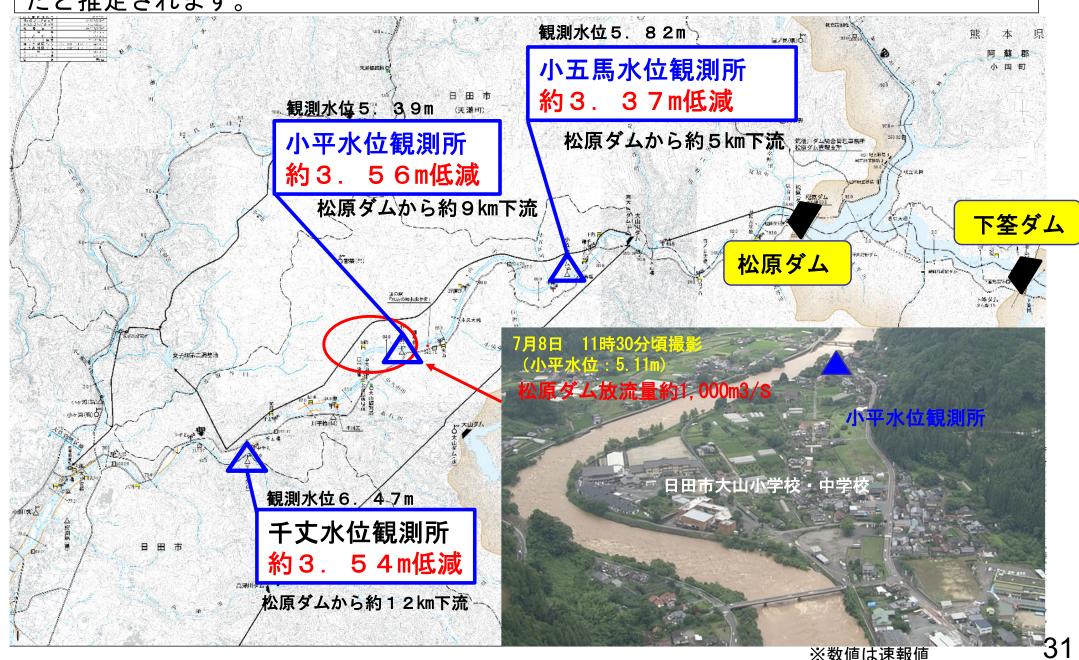
#### ■令和2年7月豪雨 松原・下筌ダムの治水効果

〇松原ダムの下流、大山川(筑後川)では、約3.5mの水位低減を図ることが出来 たと推定されます。

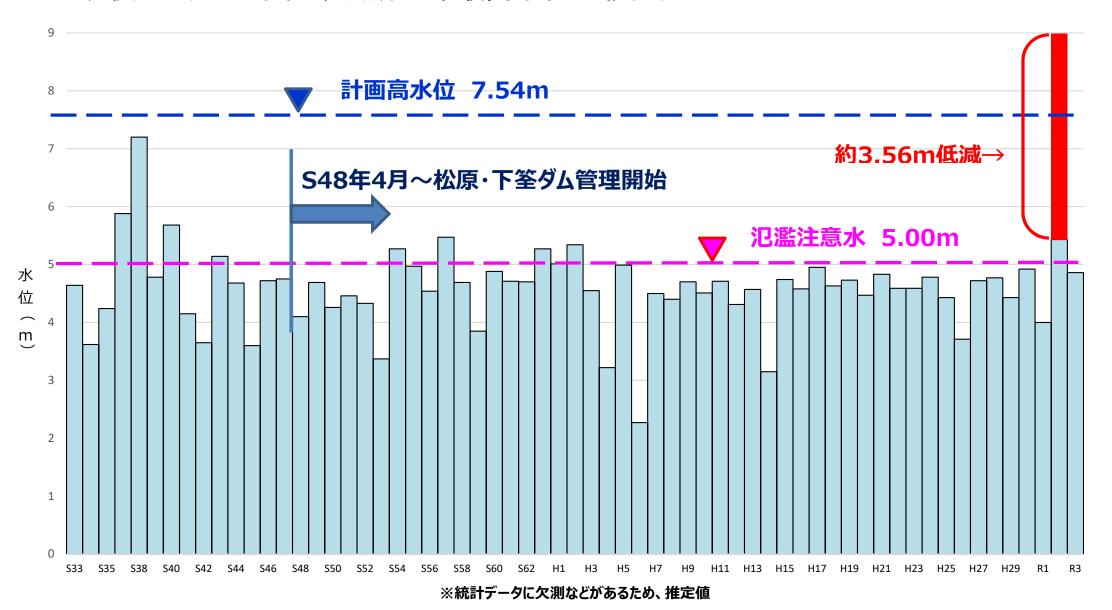
#### 筑後川(小平水位観測所の年最高水位比較図)

#### ■水位の状況(小平水位観測所:大分県日田市)

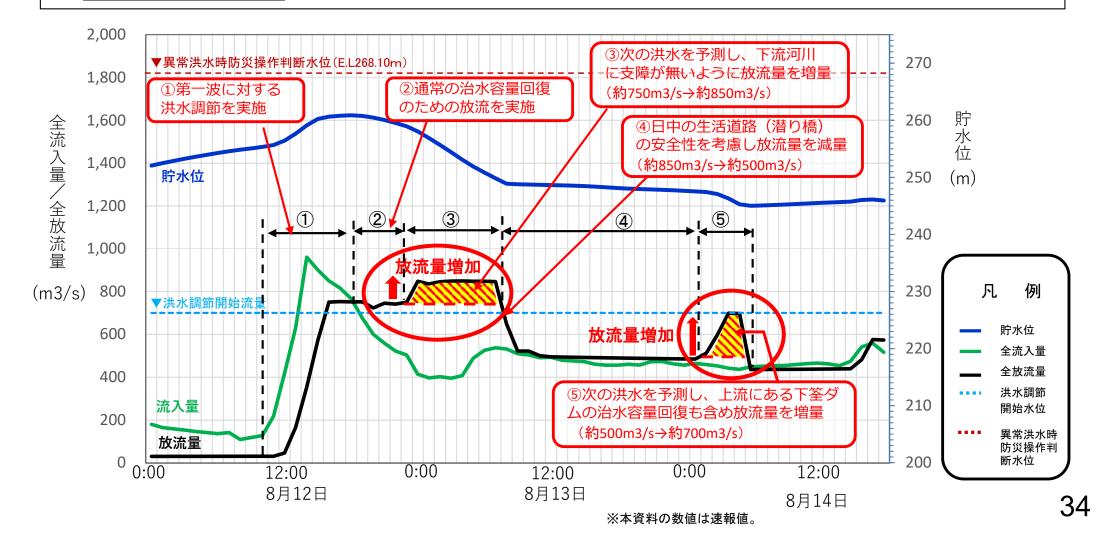
#### 次の洪水に備えた松原・下筌ダムの放流量コントロール(令和3年8月前線に伴う大雨)

- ■令和3年8月11日からの前線に伴う大雨において、
- 松原ダムでは、最初の洪水調節実施後、容量の回復放流中に次の洪水で<u>松原ダムにおいて緊急放流を実施する予測となった</u>ため、ダム貯水位を低下させるべくきめ細やかな放流コントロールを行った。
- ダム操作は、松原ダム下流河川の氾濫危険箇所に支障がないよう巡視しながら、放流を増加させた。
- その結果、操作規則どおり操作した場合と比較して、洪水調節容量を約510万m3増量させ、貯水位を約5m 低減させた(推定)。
