**第3回 松原・下釜・大山ダムとともに  
水害に強い地域づくりを考える意見交換会  
令和5年7月9日～10日筑後川の出水概要**

**筑後川河川事務所**

# I. 筑後川流域の降雨の概要①（概況）

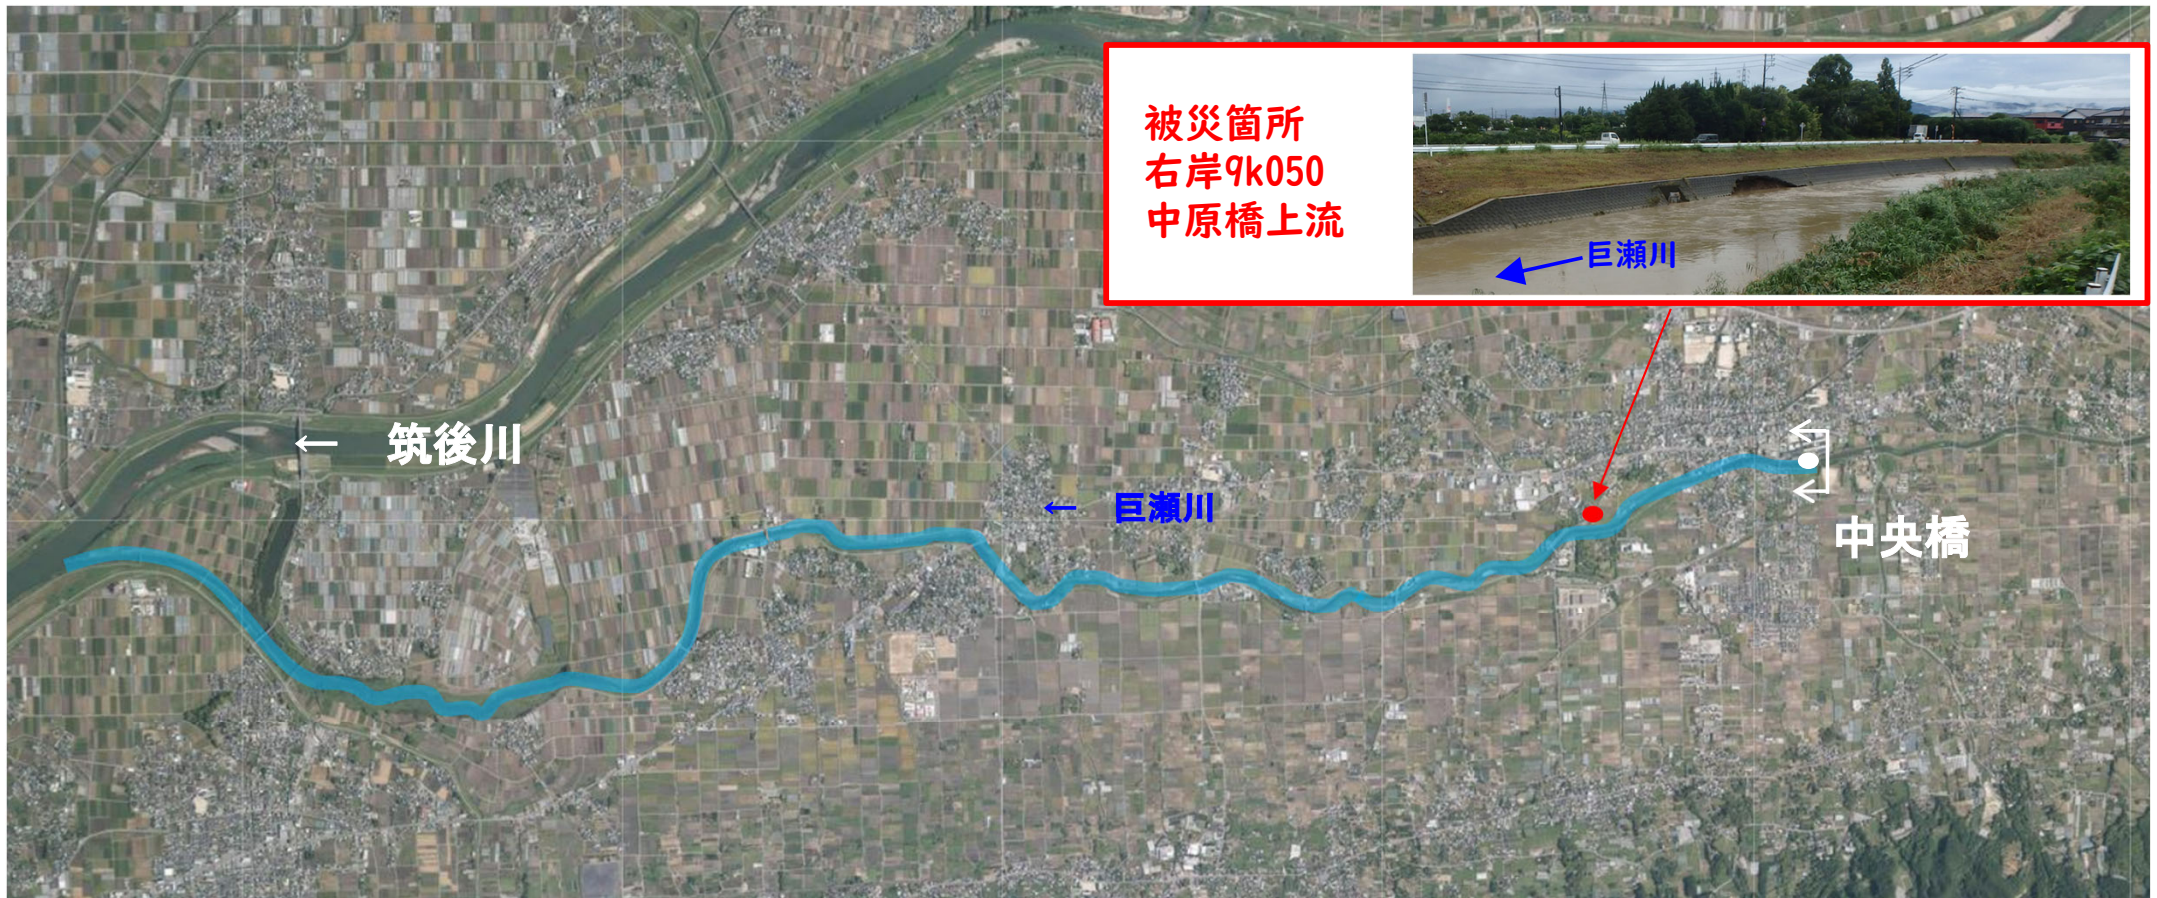
### 13. 巨瀬川（直轄管理区間）の被災箇所位置図

直轄管理区間の、巨瀬川右岸9k050で、護岸の被災を確認しました。  
複数個所で越水を確認していますが、巨瀬川の直轄管理区間では、その他の施設の被災はありませんでした

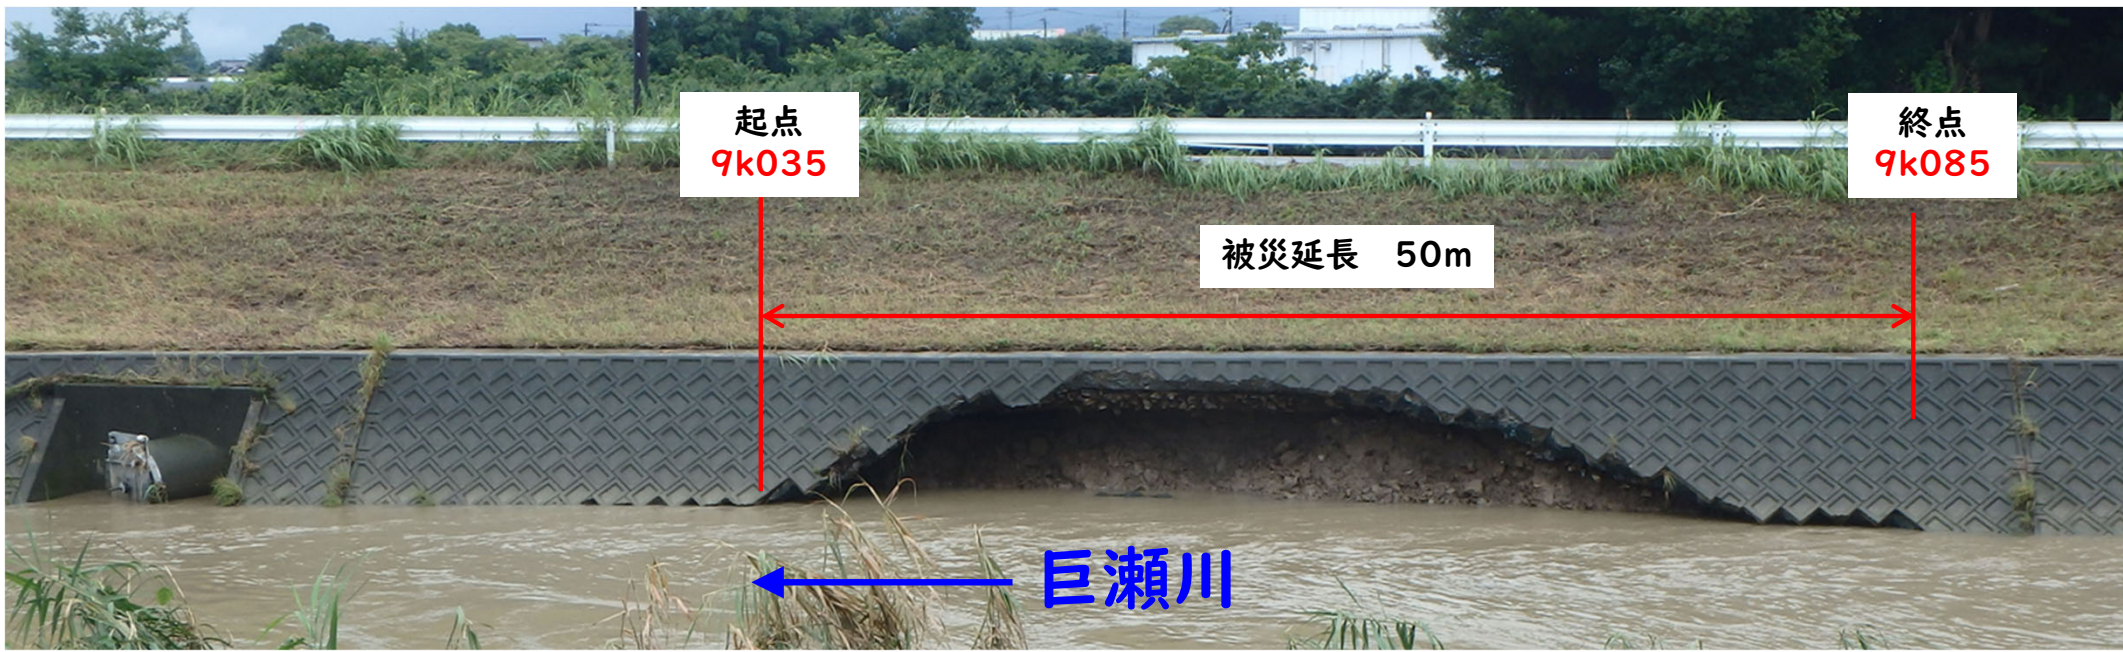
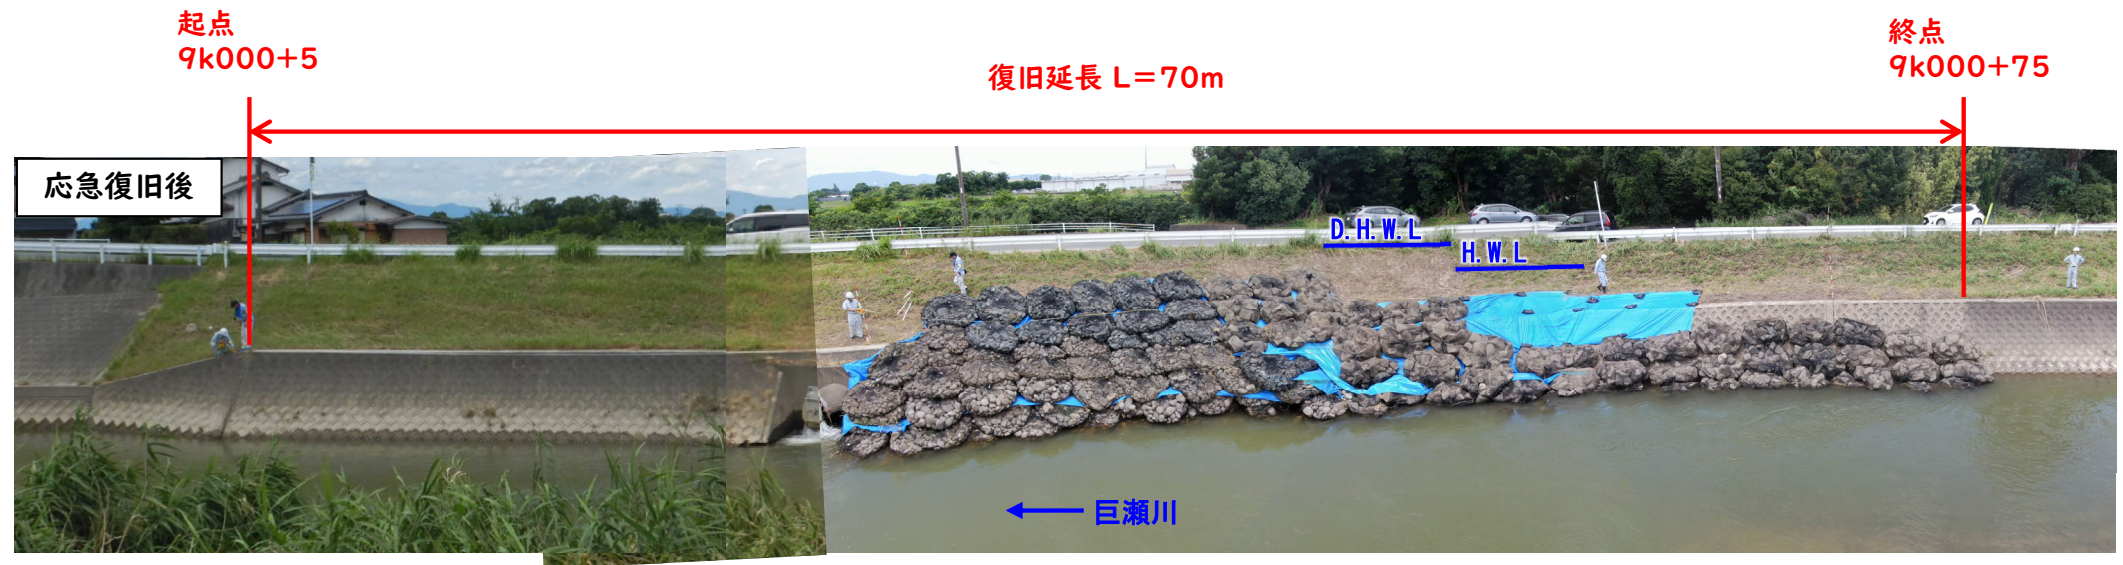
# 14. 巨瀬川（国管理区間）の被災状況

護岸の被災延長約50m。7月12日18時に応急復旧工事に着手、7月13日午前3時に完了しました。
