雲仙 UNZEN 事業概要

国土交通省 九州地方整備局
雲仙復興事務所
UNZEN RESTORATION PROJECT OFFICE

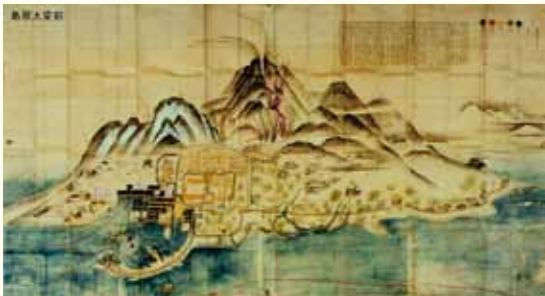
島原大変前 肥前国嶋原津波之絵図(永青文庫蔵 熊本大学寄託)

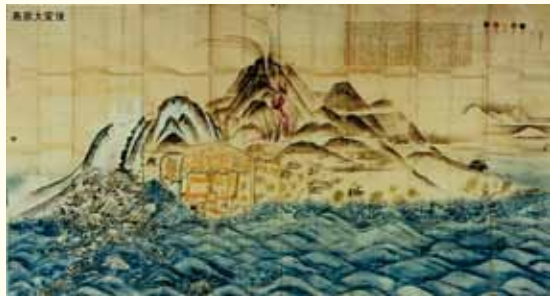
島原大変後 肥前国嶋原津波之絵図(永青文庫蔵 熊本大学寄託)

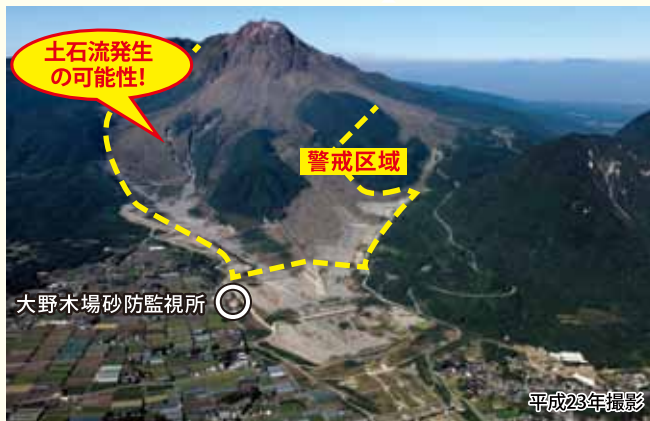
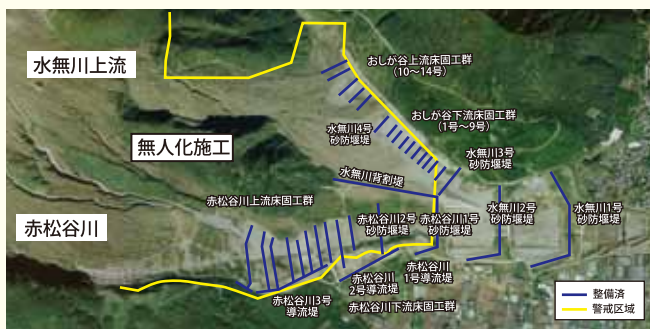
●水無川の砂防事業

想定流出土砂量を240万m³とし、砂防施設を整備しています。

完成した砂防施設 (※平成25年3月時点)
砂防堰堤6基, 床固工24基, 背割堤1基, 下流導流堤30基, 赤松谷川導流堤3基

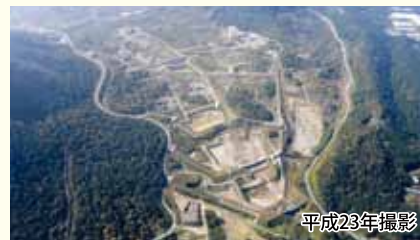
●中尾川の砂防事業

想定流出土砂量を150万m³とし、砂防施設を整備しています。

完成した砂防施設
砂防堰堤8基, 背割堤2基,
下流導流工4km, 下流床固工12基

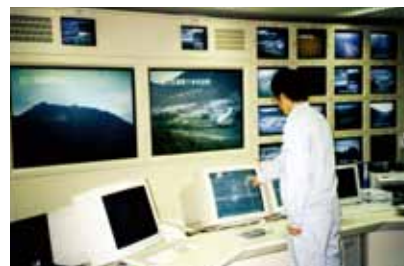
情報管理室で一元管理

観測情報とともに、国土交通省広域レーザー、気象衛星ひまわり画像、アメダス情報などの関連情報を同時に把握

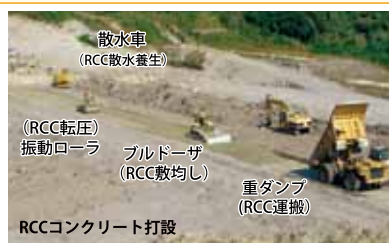
事例1 RCC (Roller Compacted Concrete) 工法 (土砂型枠先行型)

コンクリートの躯体を、1層 (50cm) ごとに土砂型枠、RCC打設を繰り返して構築する工法です。ブルドーザで敷均し、振動ローラにて転圧することで必要な強度が発生できます。

この工法により、無人化施工で砂防堰堤等の構築が可能となりました。
