記者発表資料

平成25年8月4日降雨後の溶岩ドーム挙動観測結果について

国土交通省 九州地方整備局 雲仙復興事務所

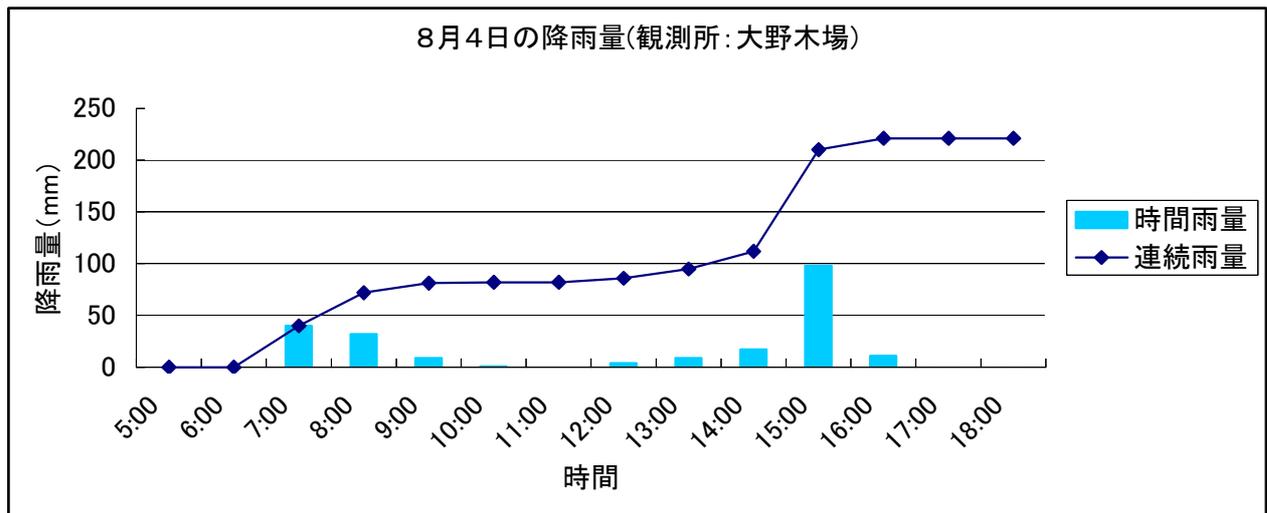
平成25年8月4日の雨量は以下のとおりである。

- ・ 連続雨量：221mm（8月4日6時～8月4日16時までの10時間）
- ・ 最大時間雨量：98mm（8月4日14時～15時）

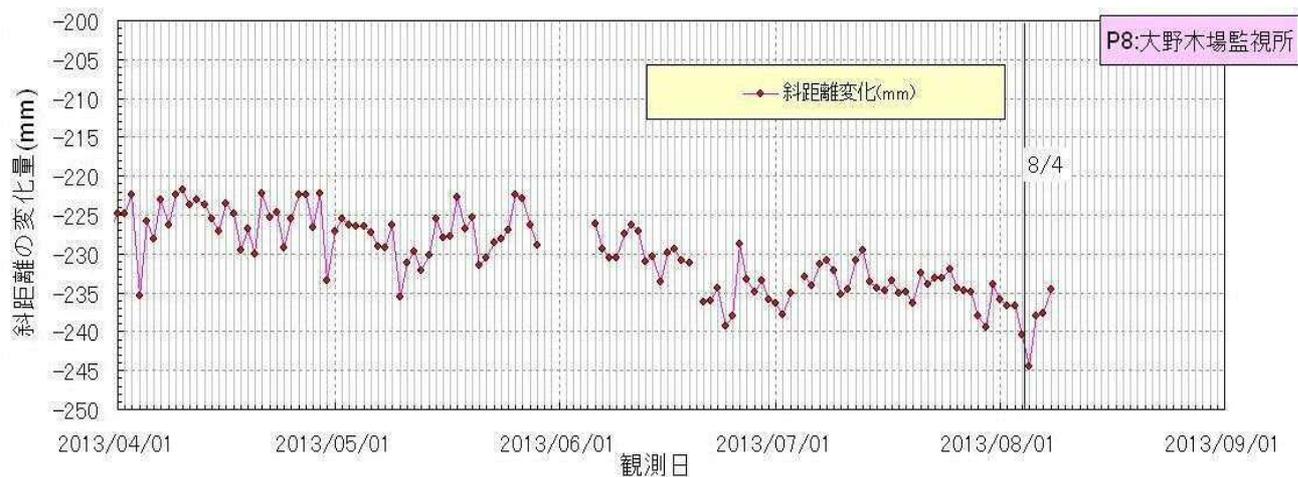
平成25年4月1日～平成25年8月8日の期間における光波測距儀による溶岩ドームの観測結果は以下のとおりである。

観測結果より、今回の降雨前後で溶岩ドームの変位速度は変化していないため、特段の異常はみられない。

- ・ 気象等の影響により、データにばらつきがあるものの、8月4日の降雨前後で目立った変位速度の変化はみられない

※ 過去の実績（参考資料参照）では、連続雨量 200mm 以上の降雨が 1 週間以内に 2 度発生した場合は、溶岩ドームの変位速度の上昇が確認されているため、今後の降雨に注意が必要。

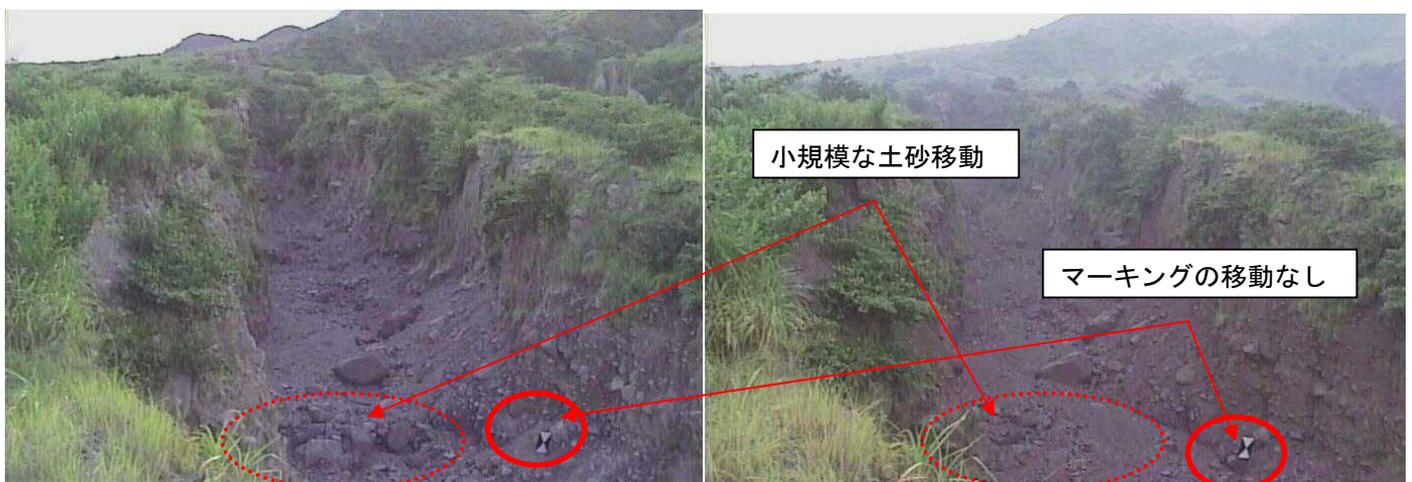
降雨前（平成25年8月2日17時30分）

赤松谷ガリカメラ映像

降雨後（平成25年8月5日8時30分）

- ・ 8月4日降雨後の赤松谷ガリカメラ映像より、上図の

部分の小規模な土砂移動は確認されたが、

のマーキング（現地に設置している）が移動していないことから、今回降雨で土石流は発生していないことを確認した。

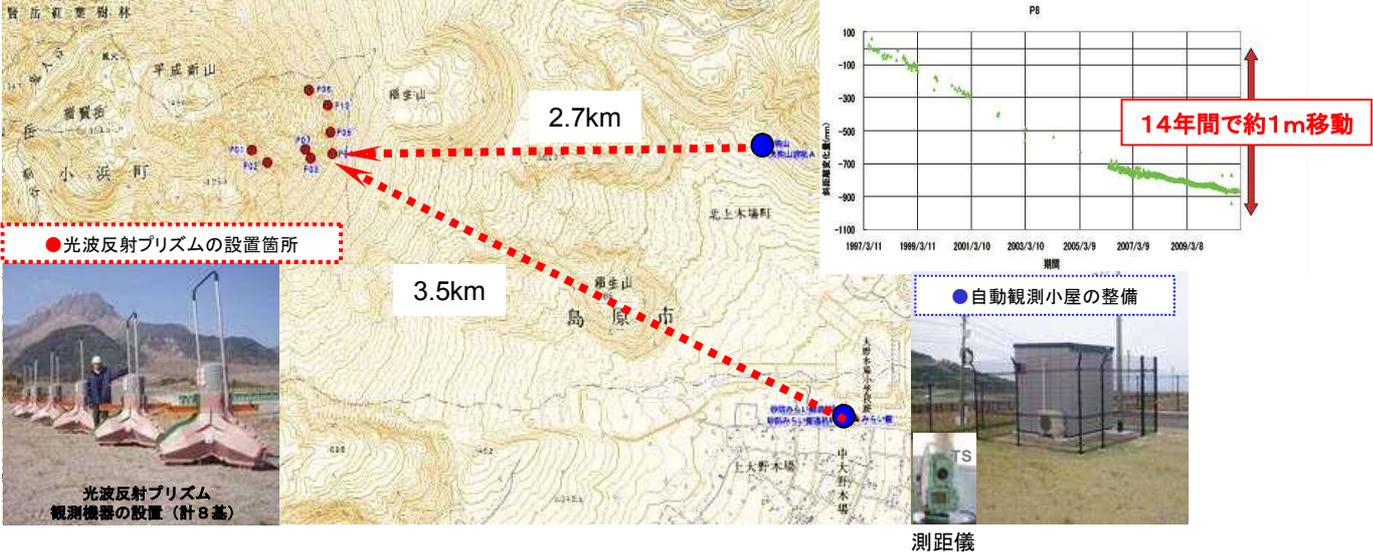
●光波測距儀による観測

測距儀から測点に設置した反射プリズムに向けて光波を発射し、反射プリズムで反射した光波を測距儀が感知するまでに発振した回数から距離を得るもの。

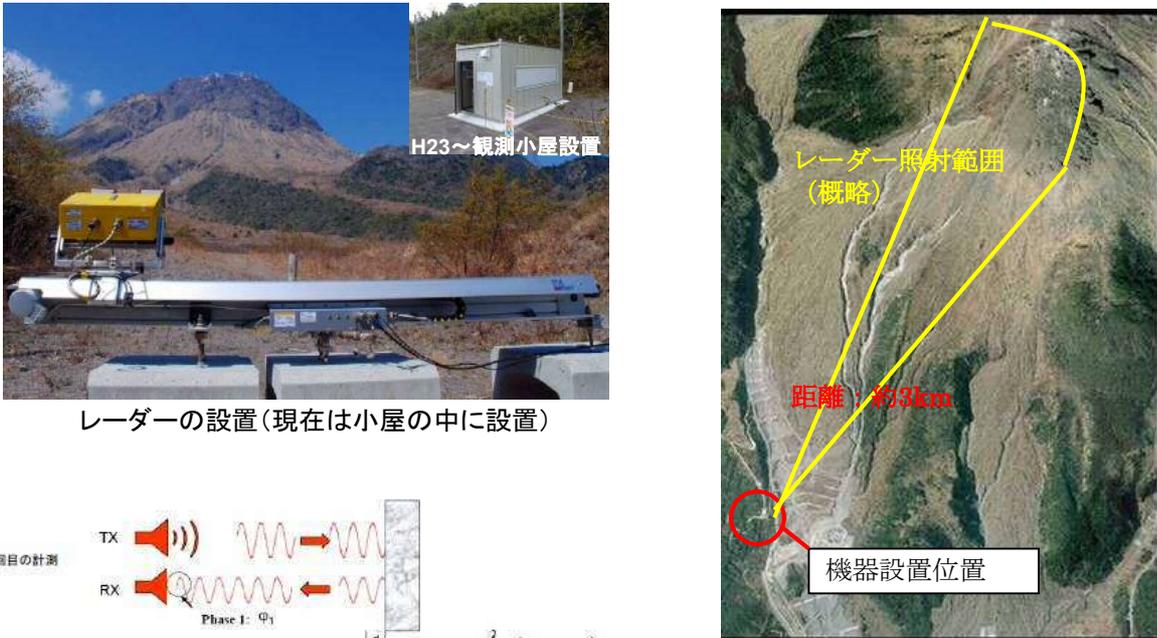
●地上型合成開口レーダーによる観測

送信した電波と受信した電波の位相量の変化から変位を求めるもの。
また、アンテナをレール上で移動させることにより、大きな開口面を有するアンテナの性能を持たせると同時に電波の照射方向と直交する方向の分解能を有する。

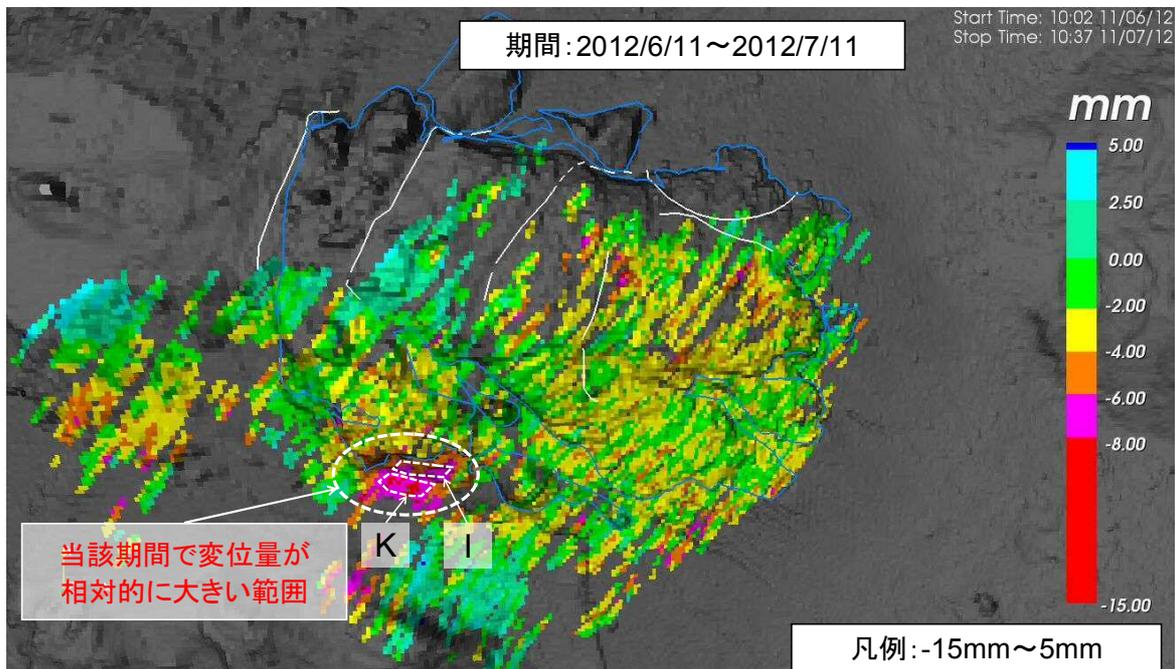
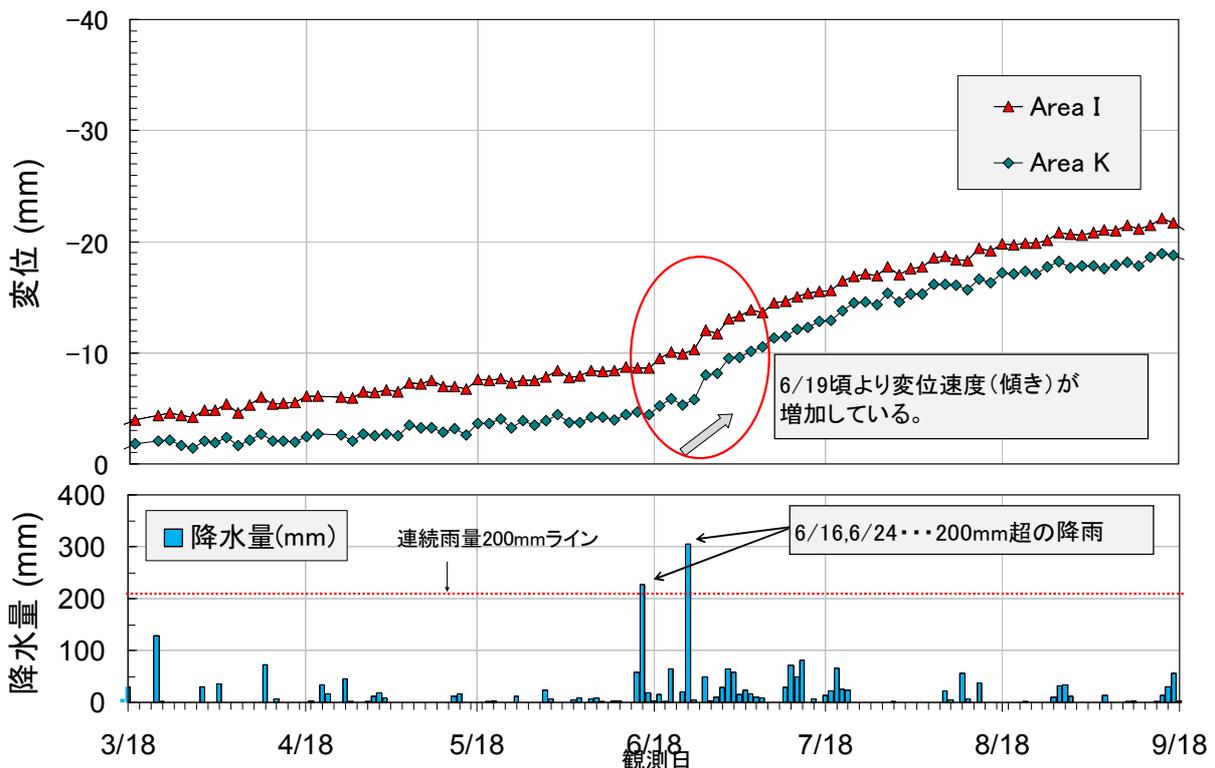
平成24年6月11日～平成24年7月11日の溶岩ドームの変位実績

平成24年6月11日～平成24年7月11日の期間において、下図に示すとおり、地上型合成開口レーダーの観測結果より溶岩ドームの一部について変位速度の上昇が確認された。

上記観測期間においては、6月16日および6月24日に連続雨量200mmを超える降雨を確認（観測所：雲仙岳測候所）しており、1週間に2度連続雨量200mmを超える降雨が発生した場合は溶岩ドームの変位速度が上昇する可能性があるため、今後も注意が必要である。
