雲仙・普賢岳(水無川)における直轄砂防管理について

1-1 水無川における直轄砂防管理の概要

1-3 水無川における直轄砂防管理の概要

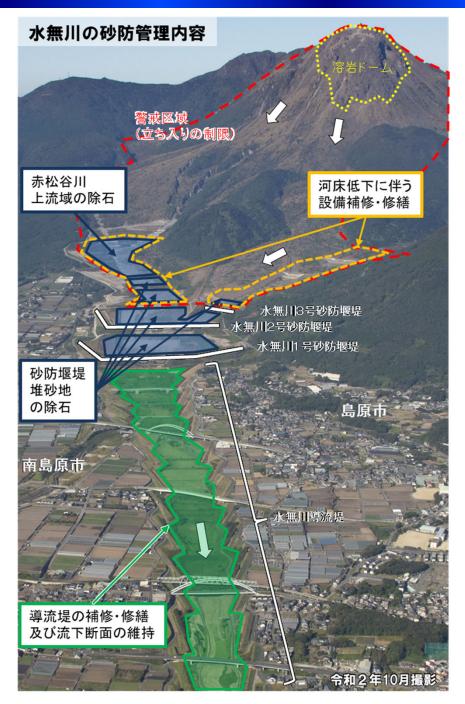
①砂防設備の点検・調査及び維持補修

土石流など上流からの土砂移動により大量の土砂が砂防 設備内に堆積するため、除石工事など設備機能の点検・調査 及び維持補修を実施していく必要がある。

流域内の砂防設備は未固結で不安定な火砕流堆積物上に設置。設備周辺は堆積や侵食などが激しく、時々刻々と変化する流況を的確に把握し、除石計画の柔軟な変更など状況に応じた対応のための流域監視を広域的かつ精密に実施していく必要。

雲仙・普賢岳山頂に不安定に存在する溶岩ドームは崩壊の可能性があり、直下で作業する作業員の安全管理として溶岩ドームの挙動監視が必要。監視を行うには、高度な技術と解析が必要。

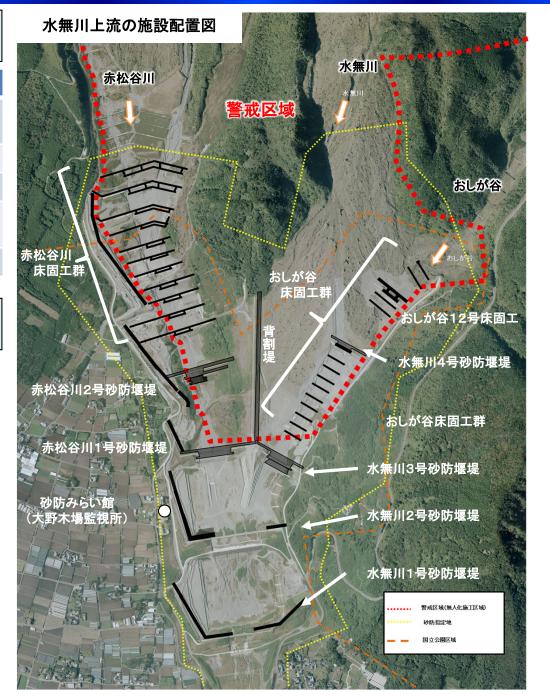
- 水無川においては、平成5 年4月から着手した直轄砂 防事業により、合計65基の 砂防設備を整備。
- 平成5年頃に頻発していた 土石流規模を食い止める 能力。

管理対象となる施設	
砂防堰堤	6基 (うち管理型 5基)
床固工	25基
背割堤	1基
導流堤	(下流導流堤部)30基 (上流域)3基
※計画対象土砂量	290万m3

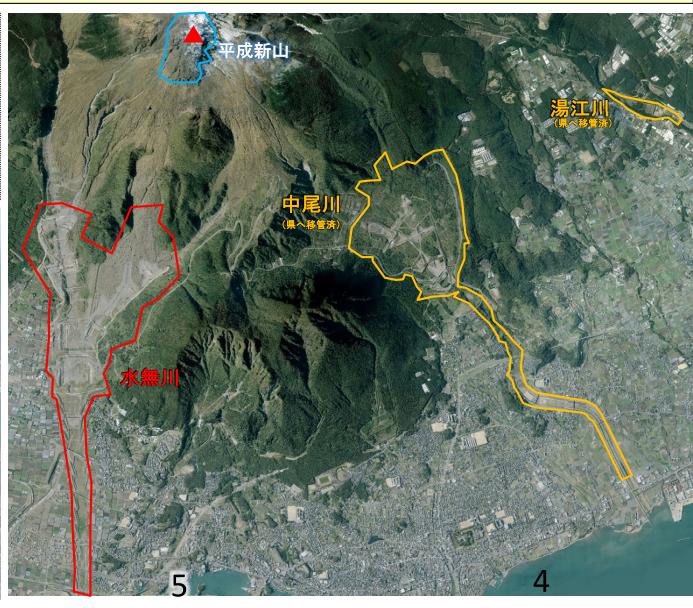
- ▶ 事業期間 H5~R2(28年間)
- 総事業費約1,950億円
- 整備した砂防設備(全95施設)砂防堰堤16基 床固工40基 導流堤34基導流工2km 背割堤3基 帯工2基

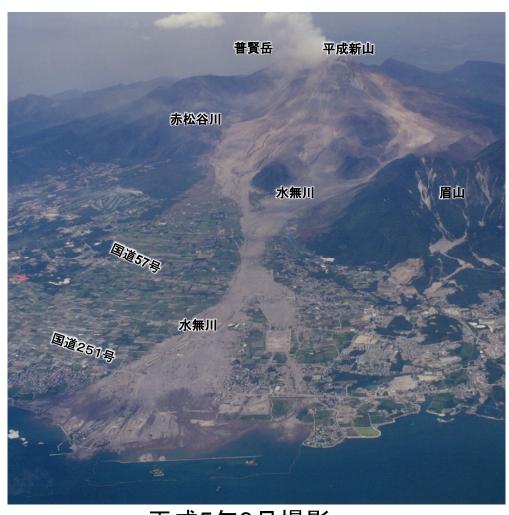
平成5年9月撮影

- 〇平成5年頃の水無川流域は、度重なる土石流で家屋の全半壊や国道57号・251号が通行止めになるなど、大きな被害が発生。
- 〇砂防設備の完成により、平成5年頃と同規模の土石流が発生しても氾濫被害は生じない。
