2. 土石流発生危険性

国土交通省雲仙復興事務所

噴火活動は収まりましたが今なお土石流は発生します

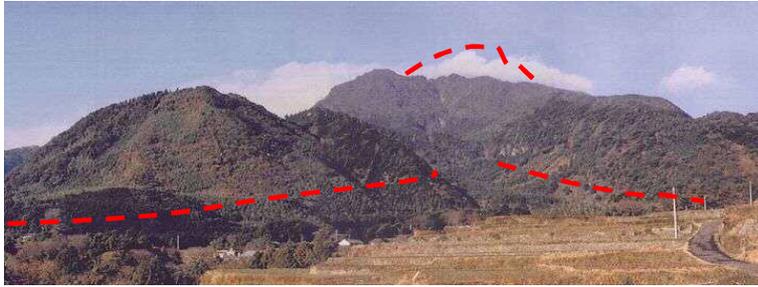
北上木場・定点 (平成1年12月撮影)

溶岩ドームの形成 : 1億m³

火口より240m高くなった

火砕流堆積物の堆積 : 1億7千万m³

最大で170m高くなった

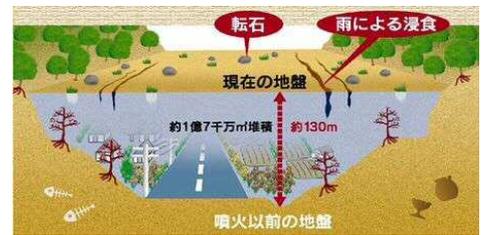
土砂の堆積状況イメージ

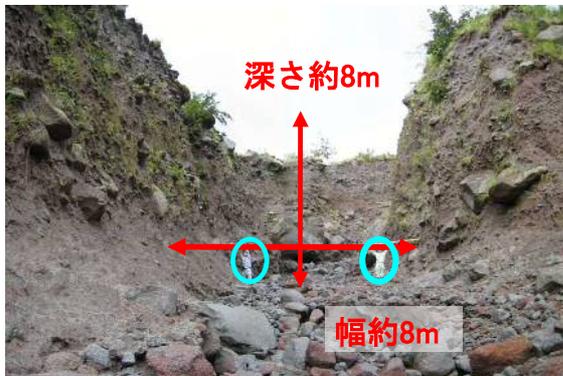
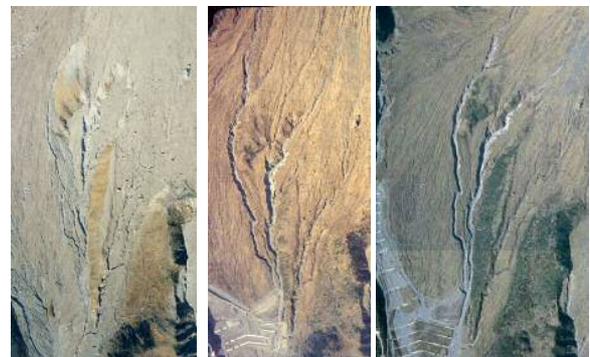
平成8年 平成13年 平成19年

ガリー(侵食谷)の発達状況

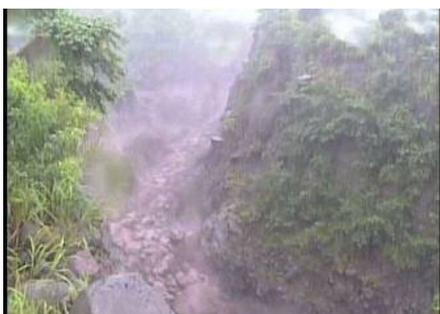
水無川上流で発生した土石流映像
(平成22年6月30日)

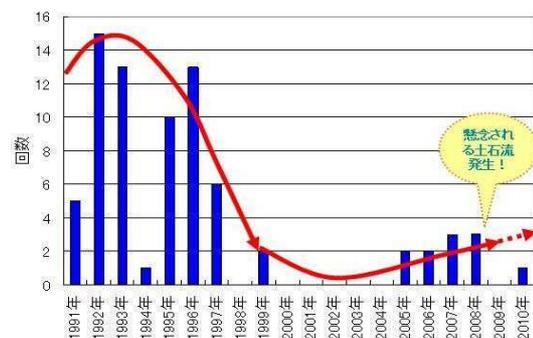
土石流の発生回数
