国土交通省九州地方整備局 雲仙復興事務所

～溶岩ドーム崩壊による土砂の居住地への流出を防止する！～

水無川1号・2号砂防堰堤 かさ 高上げ工事

平成30年3月
完成

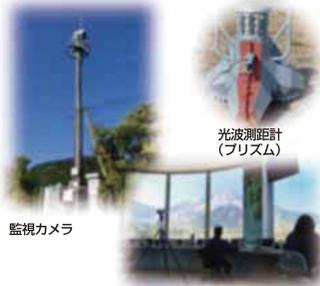
光波測距計 (12基)	地上型合成開口レーダー (1基)	振動センサー (7基)
溶岩ドームの“点”の動きを測る	溶岩ドームの“全体的”な動きを測る	地震や崩壊等による地面の動きを測る
監視カメラ (29基)	雨量計 (25基)	その他の観測・測量
溶岩ドームや土石流を映像で監視する	土砂移動のきっかけとなる雨量を測る	航空レーザーや衛星、ワイヤーセンサーや傾斜計を使って溶岩ドームの動きを監視する

監視カメラ

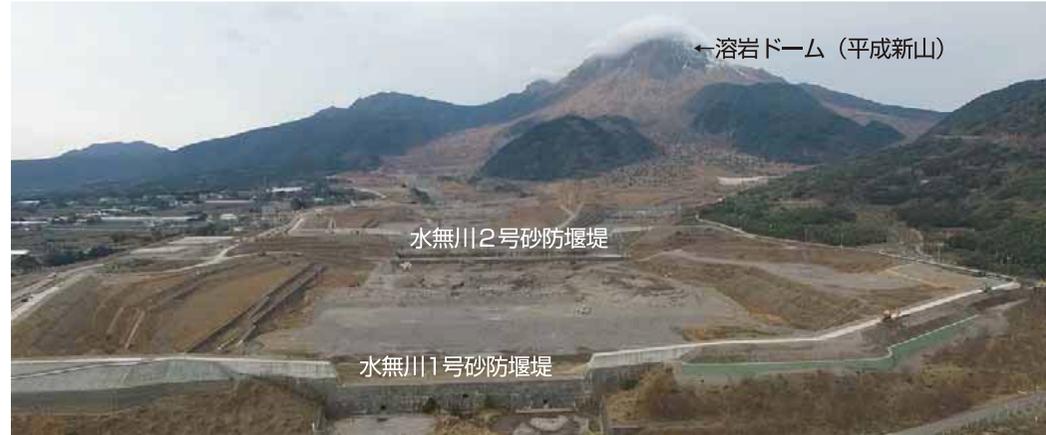
水無川1号・2号砂防堰堤高上げ工事箇所全景(平成30年2月2日撮影)

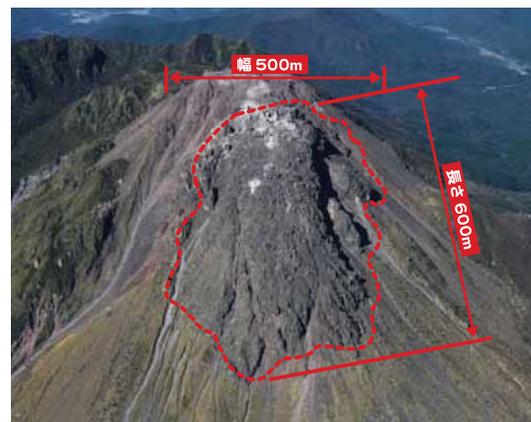
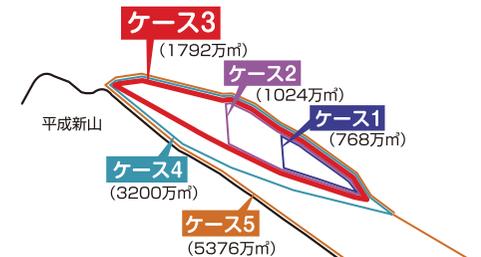
■溶岩ドーム崩壊の5つのパターン(ケース)

※()の数字は、想定される崩壊の規模

ケース3の崩壊により発生する土砂を高上げた砂防堰堤でせきとめます。

溶岩ドームの亀裂の位置や応力の集中箇所、堆積物の境界部、噴火前の地山との境界部などから、崩壊パターンを5つ想定し、その中でも発生の可能性が最も高いケース3に備えるため、早期に整備可能で費用効果の高い水無川1号・2号砂防堰堤高上げ工事を実施しました。

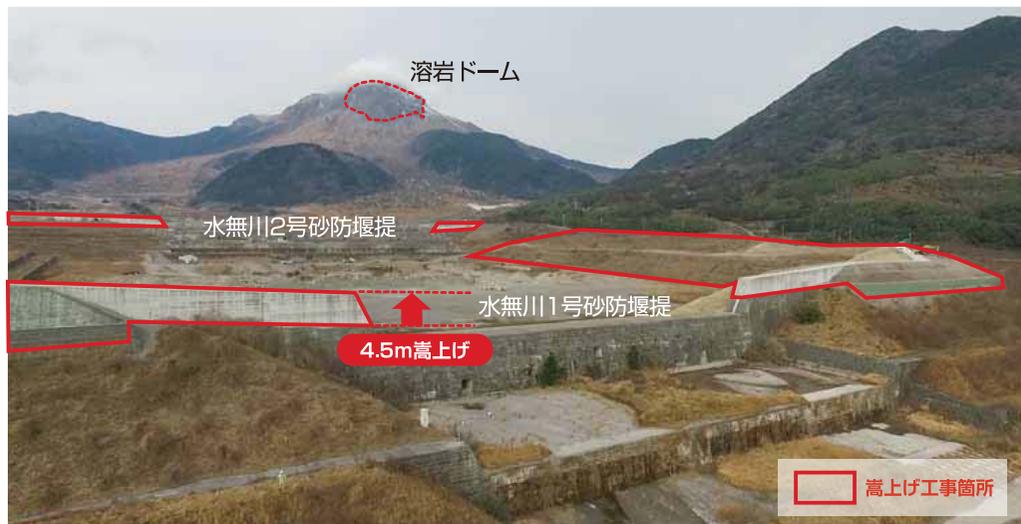
▼ 嵩上げ前

嵩上げのイメージ

▼ 嵩上げ後(盛土施工後)

水無川1号・2号砂防堰堤を、4.5m嵩上げしました

溶岩ドーム崩壊のケース1～3で想定されている土砂が居住地域に流下することを防ぐために、水無川1号・2号砂防堰堤を4.5m嵩上げしました。

また、流下してきた巨石の衝撃から堤防本体を守るとともに、景観に配慮するため、嵩上げた堤防の前後には盛土をしています。

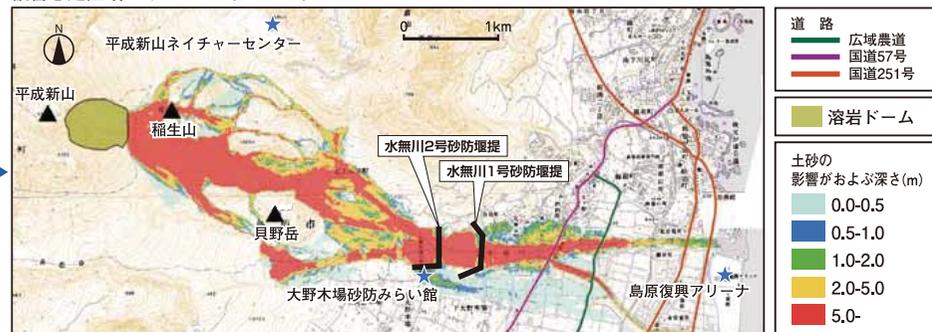
被害想定区域のイメージ(ケース3)

4.5m
嵩上げ前

砂防堰堤を4.5m嵩上げすることで、溶岩ドームの崩壊に伴って流下すると想定される土砂が居住地域に流出することを防止できます。

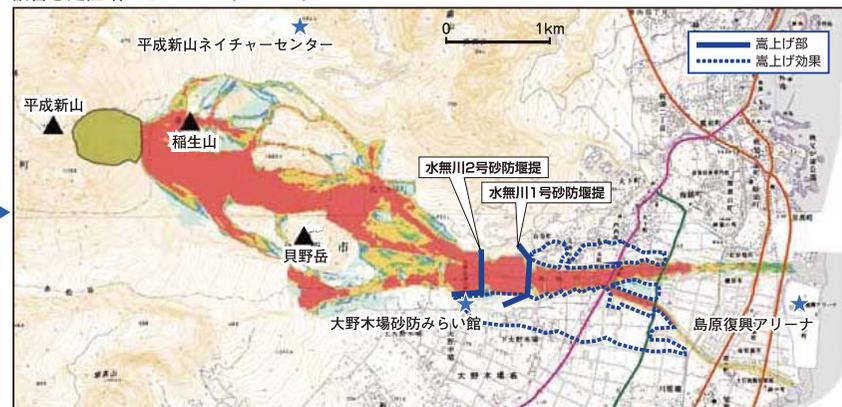
被害想定区域のイメージ(ケース3)

4.5m
嵩上げ後

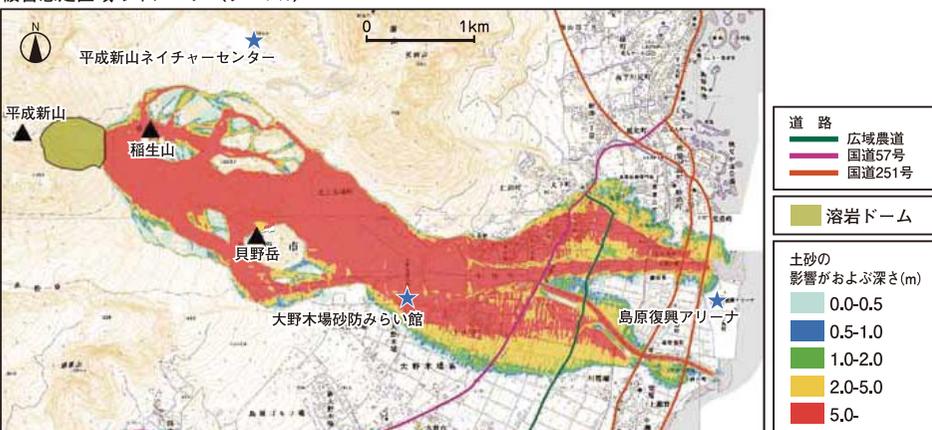
被害想定区域のイメージ(ケース5)

可能性は低いものの、ケース3で想定している規模以上の溶岩ドームの崩壊に対する被害軽減には限界があることから、ハード対策だけでなく様々なソフト対策も検討・実施しています。

4.5m
嵩上げ後
