平成29年度 雲仙砂防事業の概要

国土交通省 九州地方整備局
雲仙復興事務所

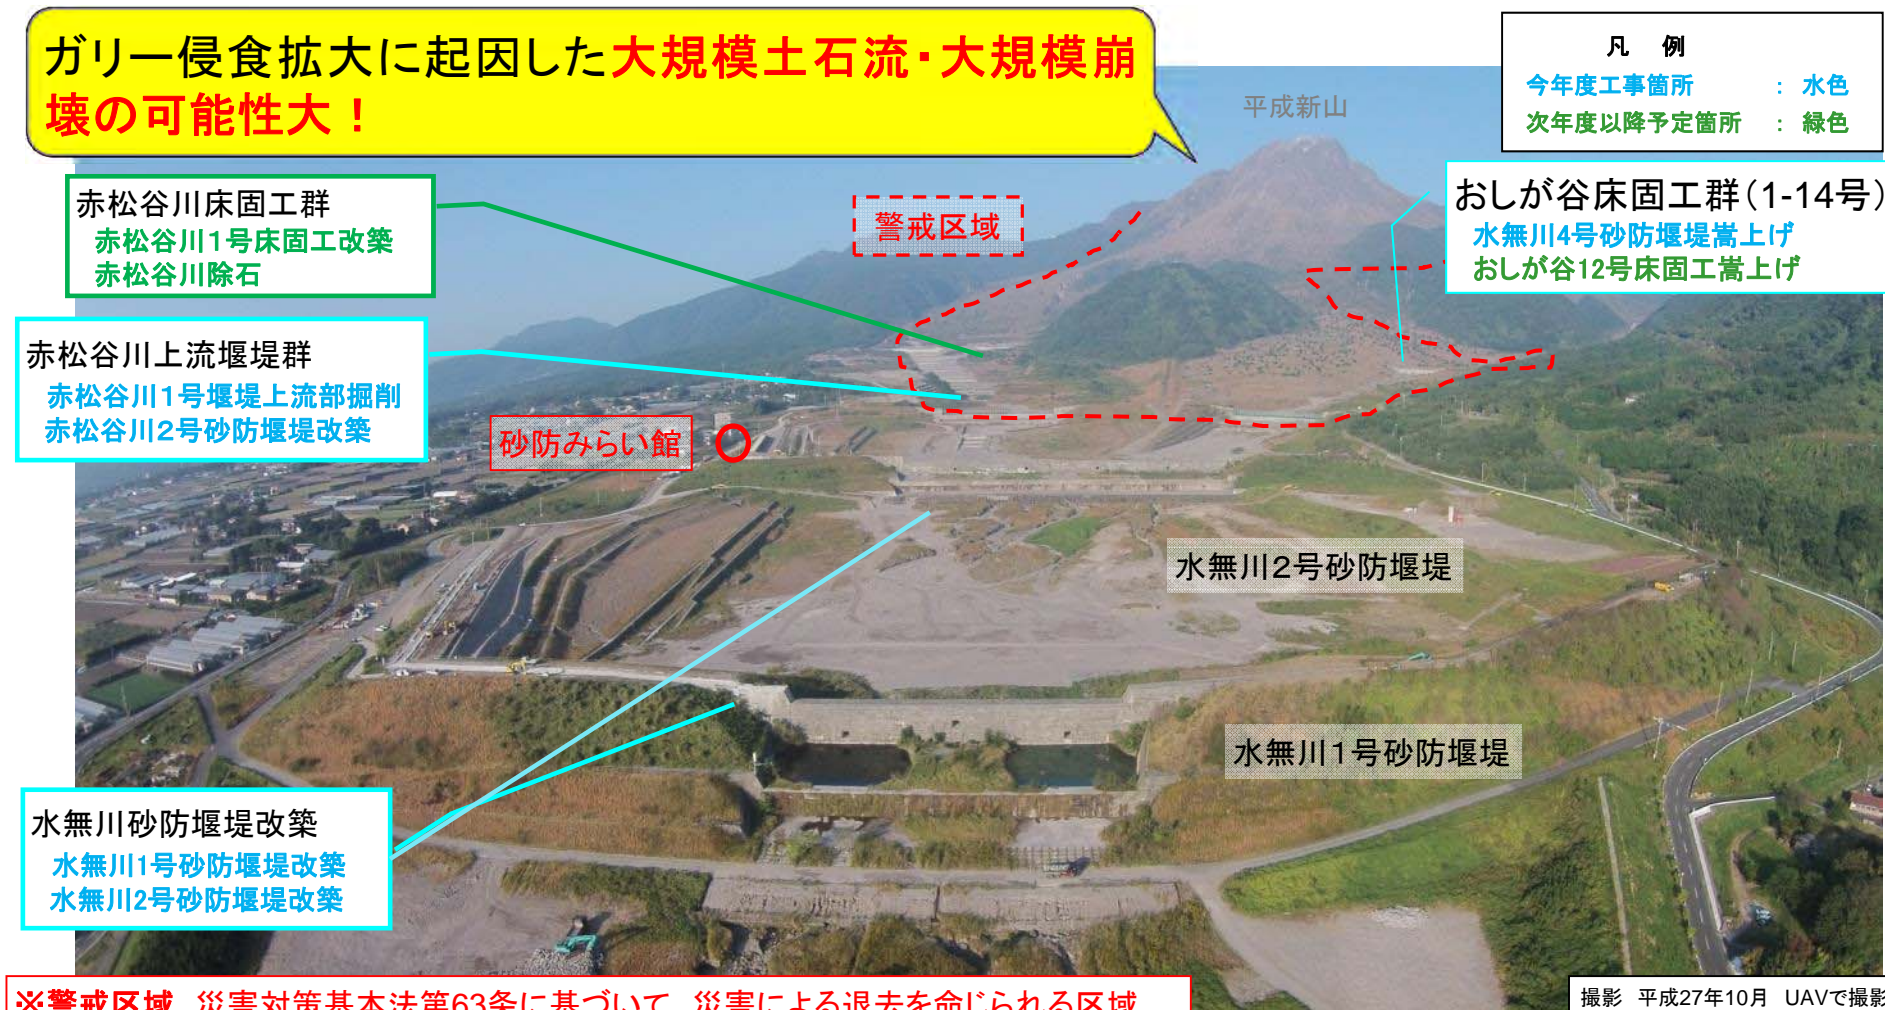
水無川1号・2号砂防堰堤の嵩上 【溶岩ドーム崩壊ハード対策】

工事箇所から望む平成新山
と山頂の溶岩ドーム

嵩上げした部分
(約8割の延長完成)

- 事業完成年度：平成29年度末を目途
- 事業進捗率：67%（水無川砂防堰堤改築全体事業に対する）
- 現在の状況：溶岩ドーム崩壊後対策として既存堰堤を4.5m嵩上げする工事を行っています。今年度は主に、流れてくる岩の衝撃から嵩上げた部分を守るために土砂で覆う工事を行います。

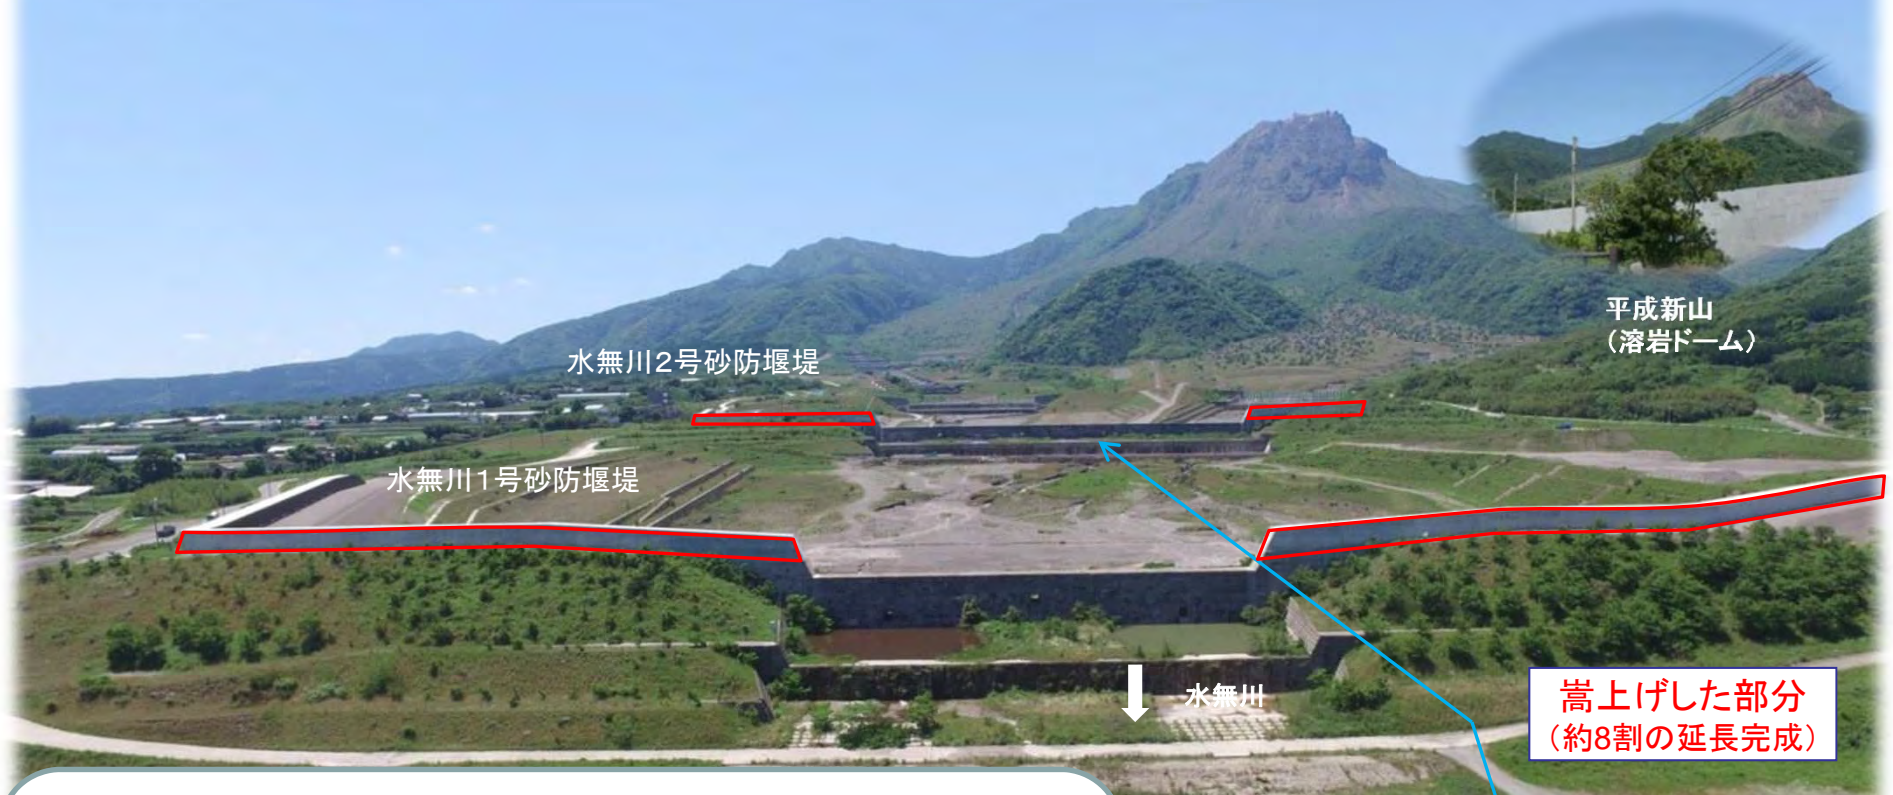
平成新山
(溶岩ドーム)

水無川2号砂防堰堤

水無川1号砂防堰堤

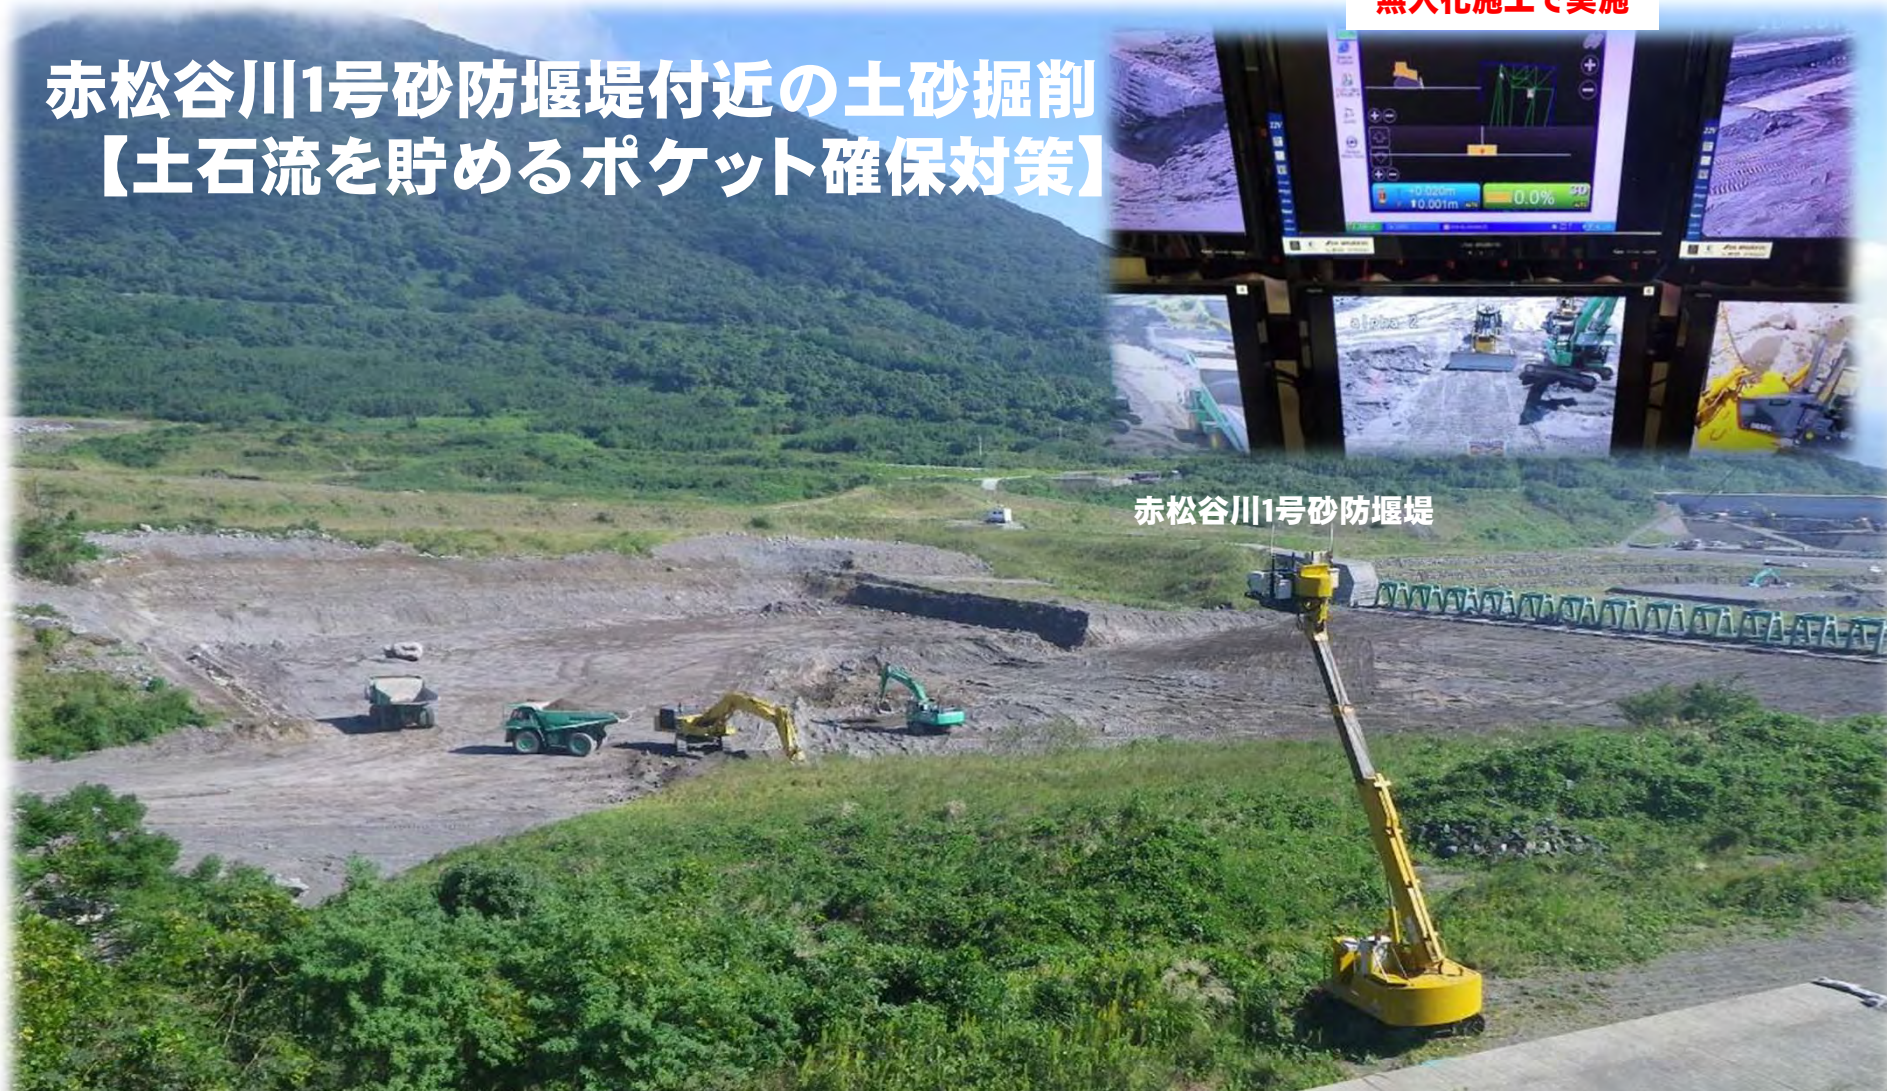
赤松谷川1号砂防堰堤付近の土砂掘削 【土石流を貯めるポケット確保対策】

赤松谷川1号砂防堰堤

- 事業完成年度：平成29年度末を目標
- 事業進捗率：68%（15万m³/22万m³）
- 現在の状況：発生する土石流に対し、ポケット確保に向け掘削（除石）中

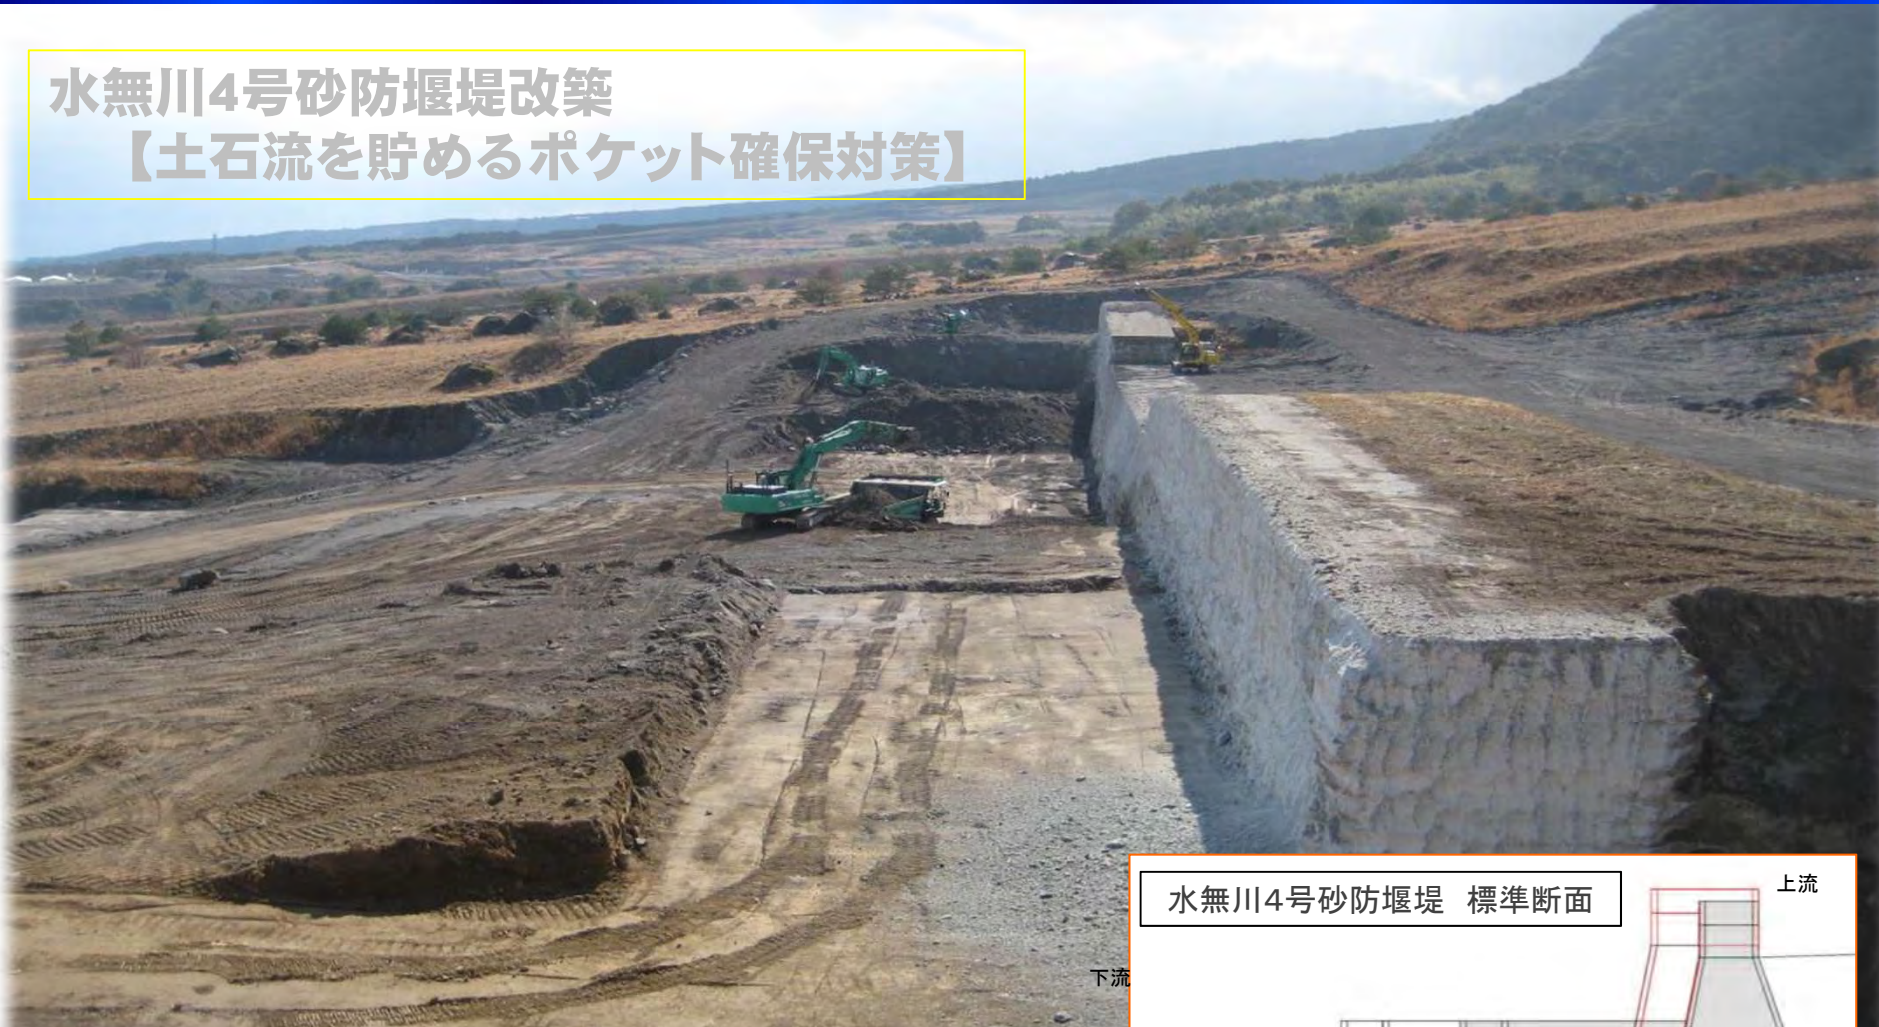
水無川4号砂防堰堤改築 【土石流を貯めるポケット確保対策】

- 事業完成年度：平成29年度末を目途
- 事業進捗率：46%（水無川4号砂防堰堤改築工事に対する）
- 現在の状況：おしが谷床固工群の計画見直しにより、水無川4号砂防堰堤とおしが谷12号床固工を1m嵩上げすることでポケット確保する計画に変更。今年度は主に4号砂防堰堤の本堤部嵩上げを実施します。

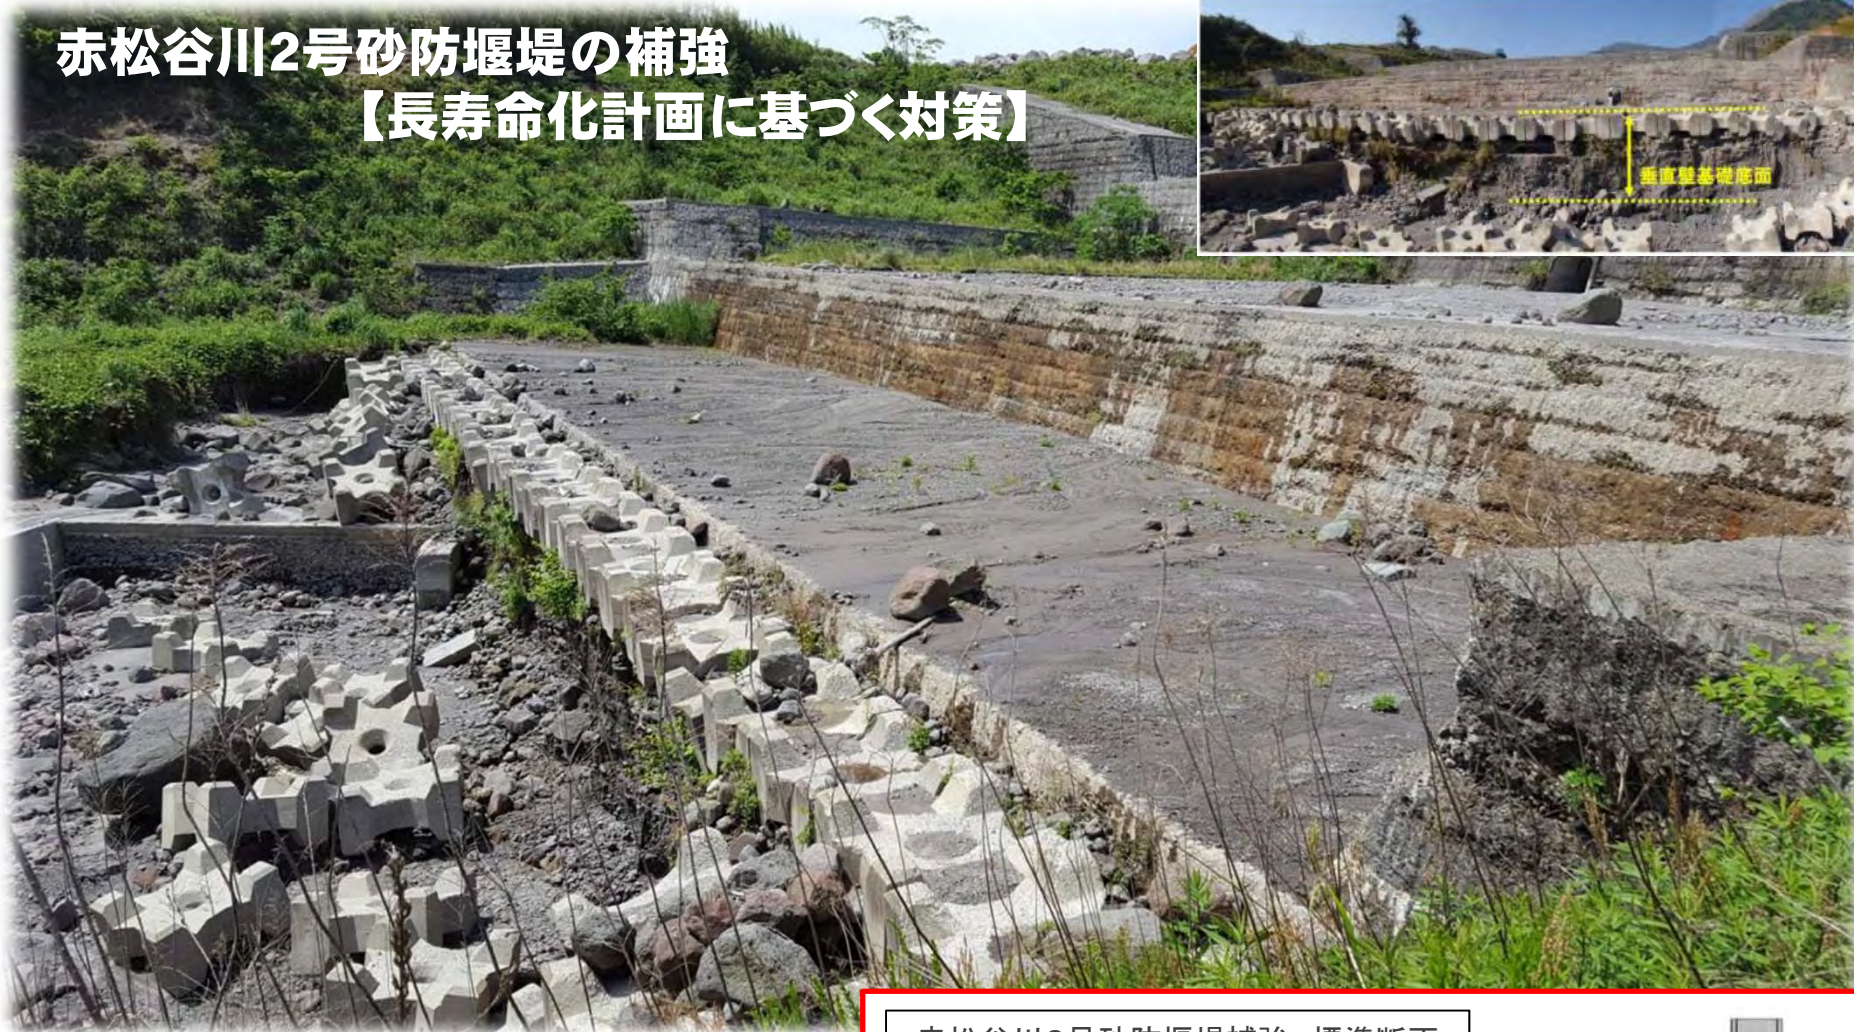
赤松谷川2号砂防堰堤の補強 【長寿命化計画に基づく対策】

- 事業完成年度:平成31年度末を目途
- 事業進捗率:0%(今後発注予定)

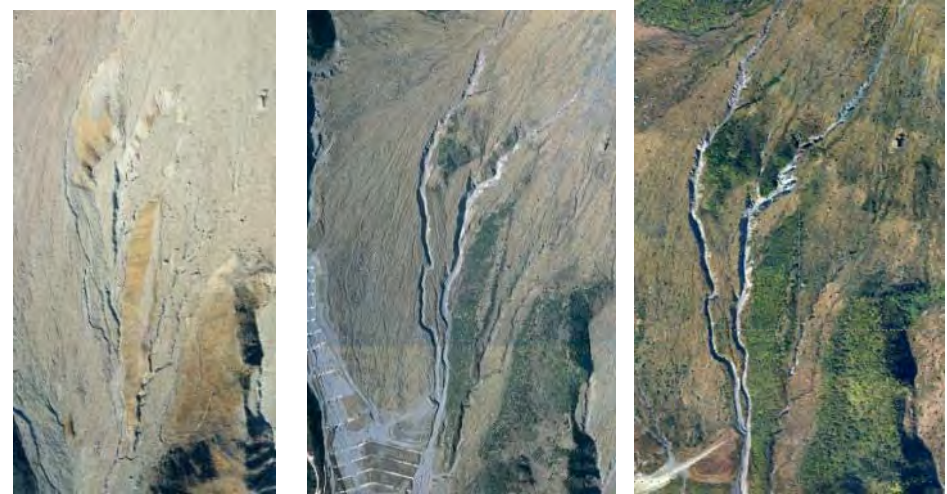
ガリー(侵食谷)の発達状況

平成8年

平成19年

平成27年

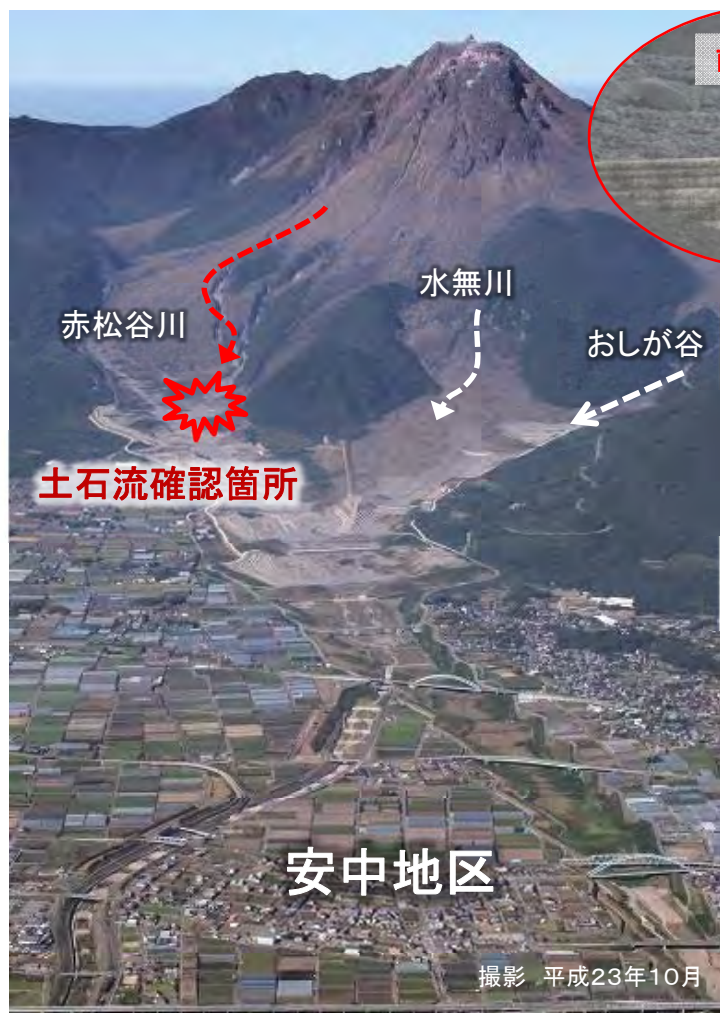
6月10日からの降雨量(雲仙岳)

降雨状況 : 連続雨量 321mm

最大時間雨量 62mm

・水無川上流の赤松谷川で平成24年6月以来、3年ぶりに土石流を確認しました。土石流の規模は約3.2万m³と推定され、赤松谷川上流の砂防施設で食い止められたため、下流の人家、国道まで流下することはなく、被害もありませんでした。(平成27年8月25日にも、同じ場所で約4.3万m³の土石流が発生しました)

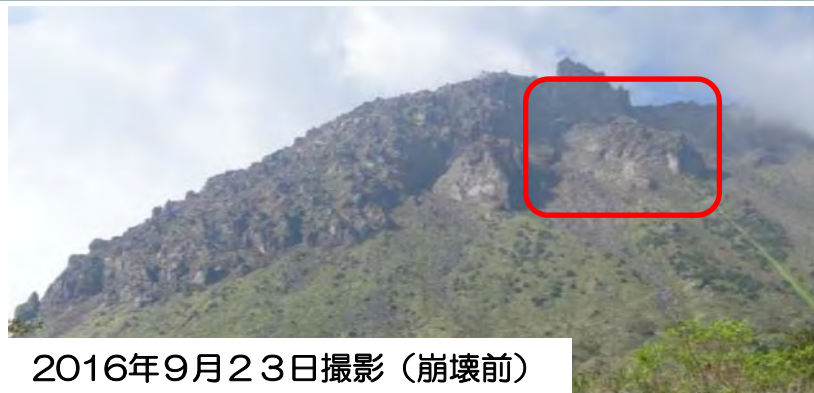
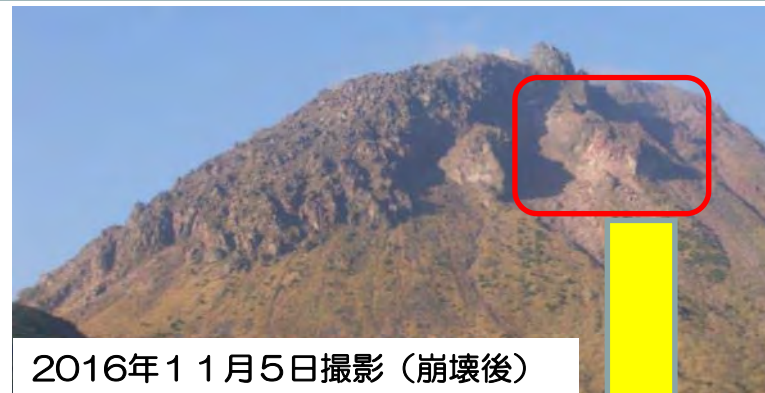
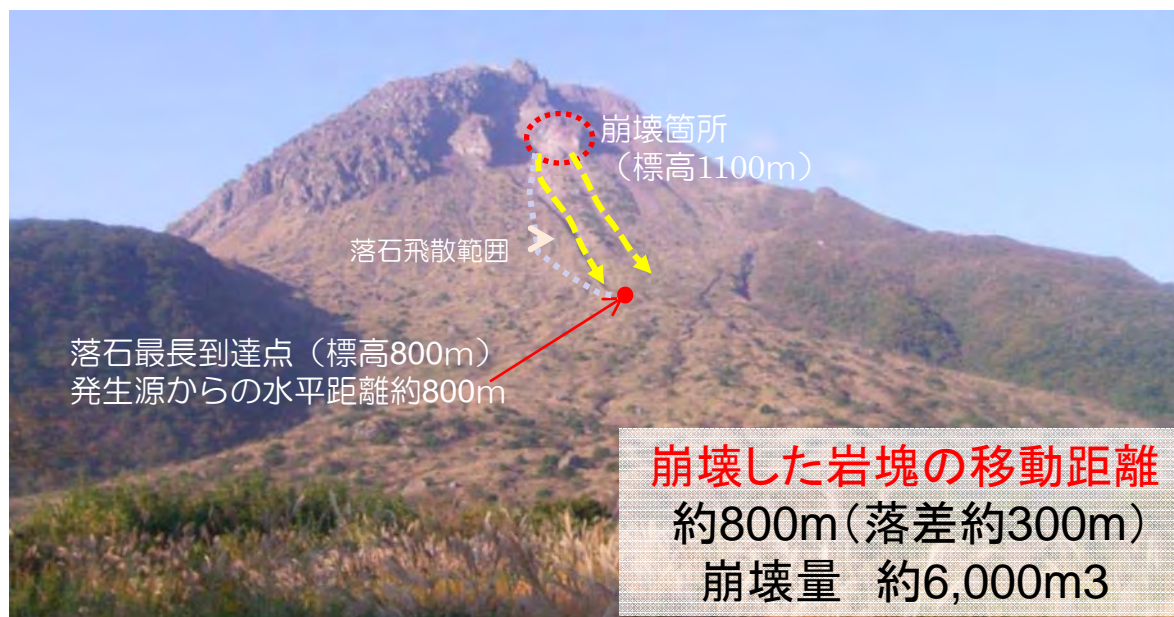
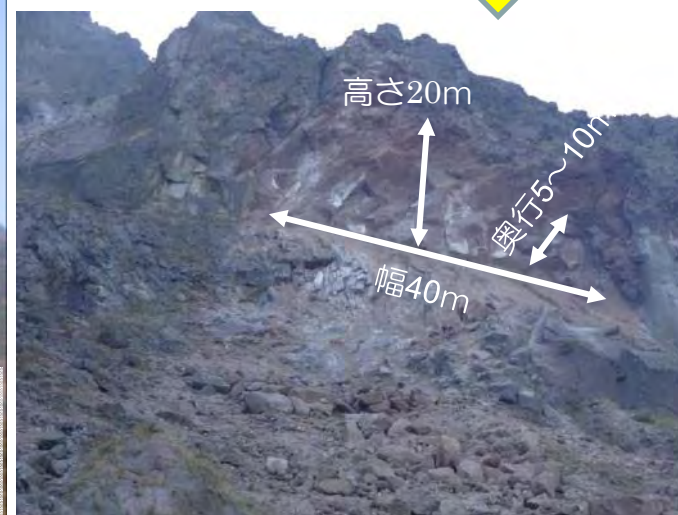
平成28年11月2日に平成新山に設置している振動センサーが反応し、平成新山北側の溶岩ドーム斜面の一部が崩落しているのが確認されました。原因は、幾層にも重なった溶岩ローブ端部の風化や緩みによるものと考えられます。

※国土交通省で観測しているGBSAR(地上型合成開口レーダー)及び光反射プリズムのデータを解析したところ、溶岩ドーム本体は顕著な変化が見られませんでした。

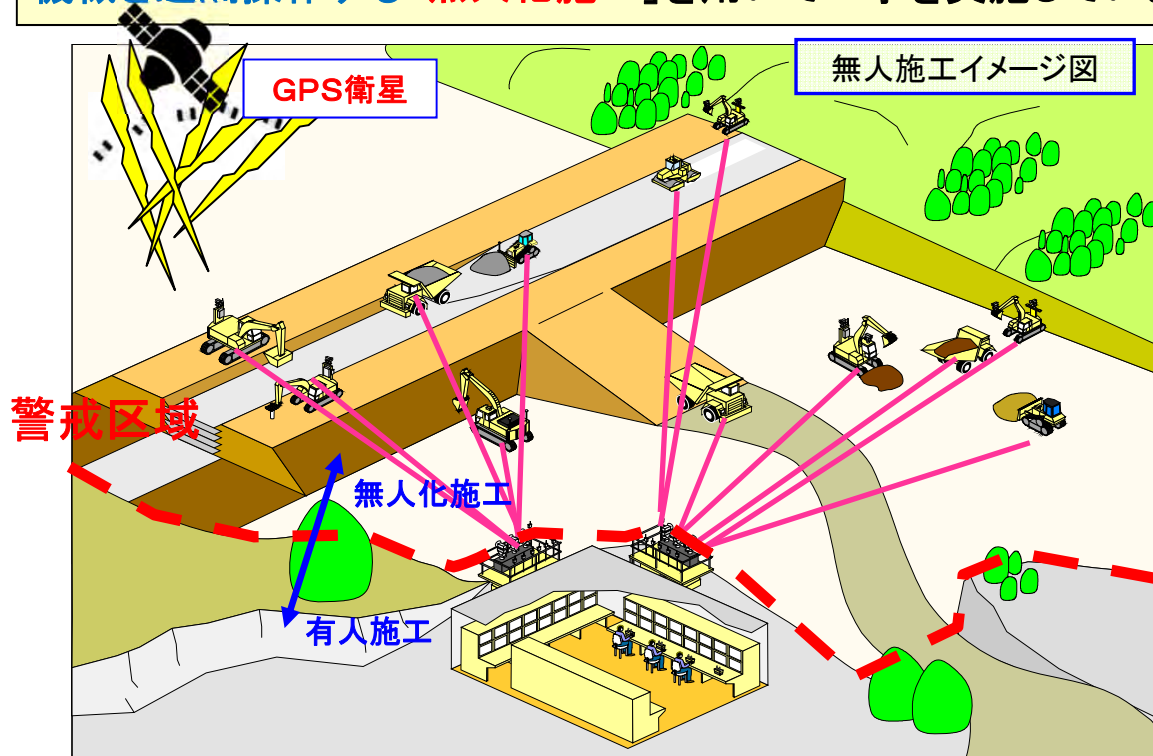
無人情報化施工システム

現在でも、溶岩ドーム崩壊や土石流による被害が想定されることから、人の立入が制限されている区域【警戒区域】が設定されています。このため、無人情報化施工システムを用いて、安全な場所から建設機械を遠隔操作する「無人化施工」を用いて工事を実施しています。

平成5年に火砕流が到達する危険性のある警戒区域内で安全に土石流堆積物を掘削運搬できる技術を民間に公募。公募条件は

- ① 2～3m程度の石が破碎できる。
- ② 温度100度、湿度100%で運転可能
- ③ 100m以上の遠隔操作が可能
