1990－1995 年  
雲仙普賢岳噴火災害概要

平成 19 年 11 月

## 国土交通省九州地方整備局 雲仙復興事務所 調査課

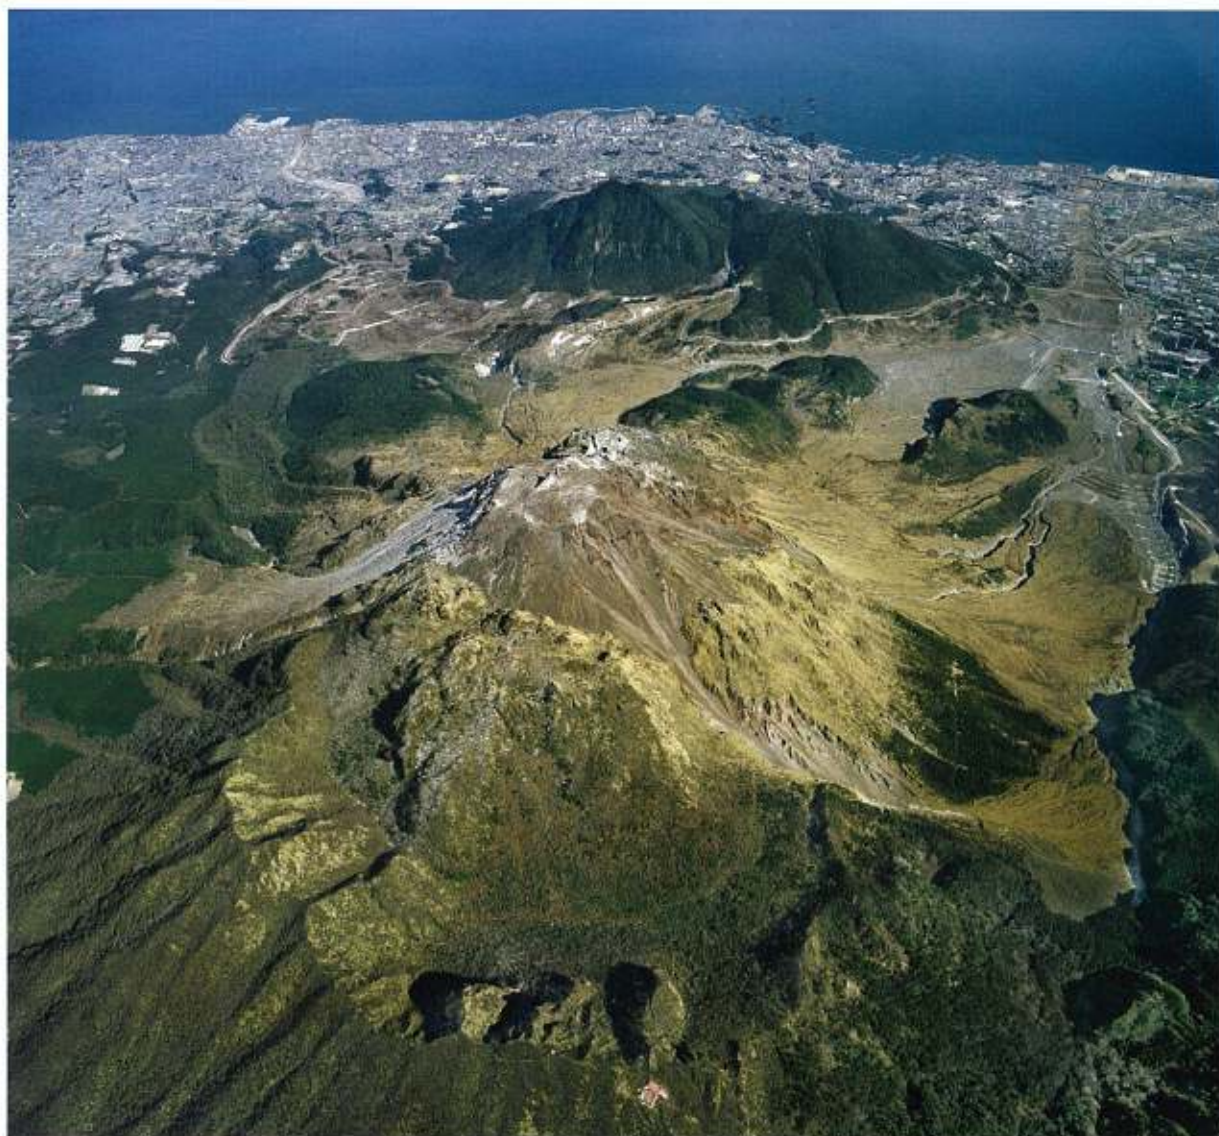
口絵1 災害前（1981（昭和56）年）の水無川周辺の状況（国際航業（株）撮影）

注）写真上部が普賢岳。写真中央部上下に蛇行した線状に見えるのが水無川。写真下部の左右に線状に見えるのは国道251号、その上に広域農道、そのさらに上にやや右斜め方向に傾いて見えるのが国道57号。1993（平成5）年7月19日18時21分に発生した火砕流は国道57号の下流100mまで到達した。

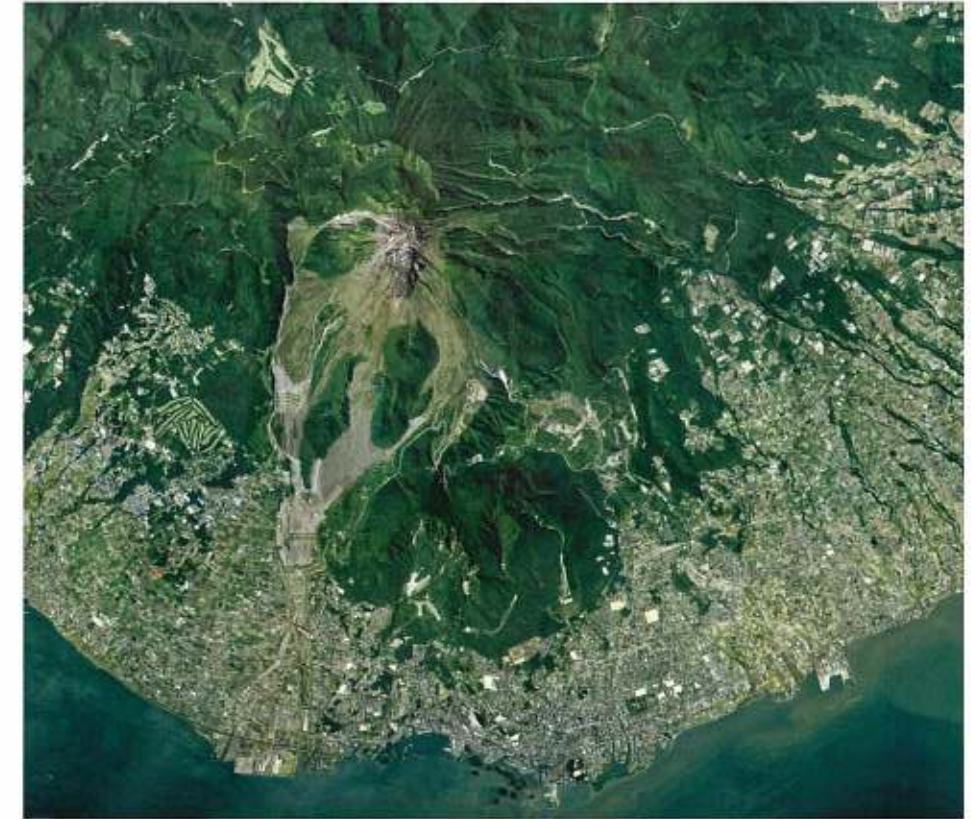
口絵2 雲仙普賢岳と被災地域の全景（2003（平成15）年9月27日）

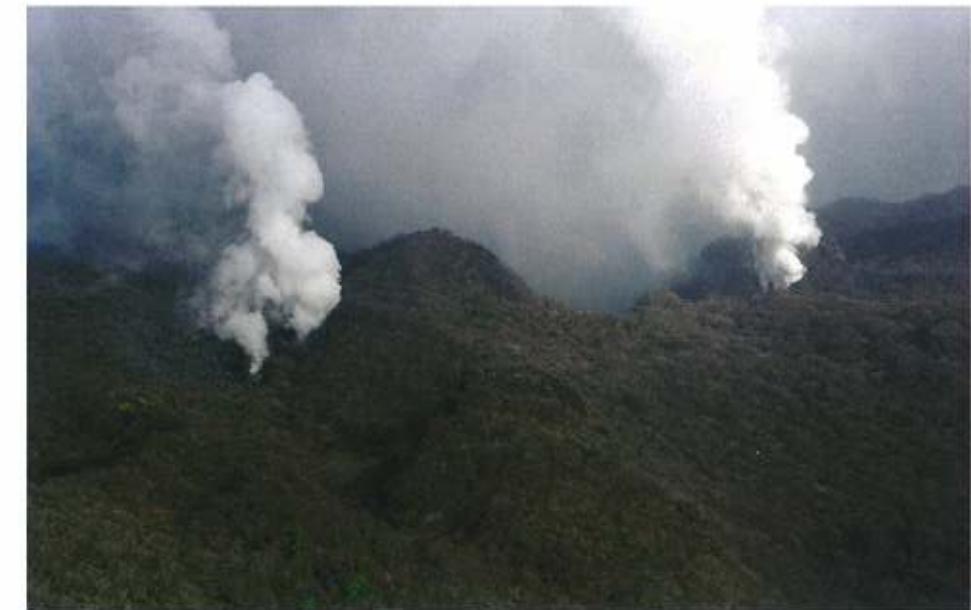
口絵3 198年ぶりの噴火（1990（平成2）年11月17日）（太田一也撮影）

注）左の噴煙が地獄跡火口、その右手前の高まりが屏風岩で右の噴煙が九十九島火口

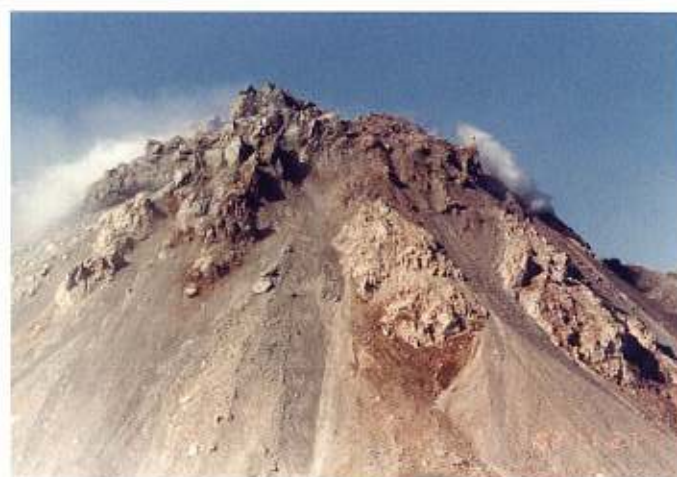
口絵5 成長中の溶岩ドーム（1992（平成4）年11月27日）（太田一也撮影）  
注）左から第8、第6、第4ロープ。中央右半に破砕溶岩丘が見られる。

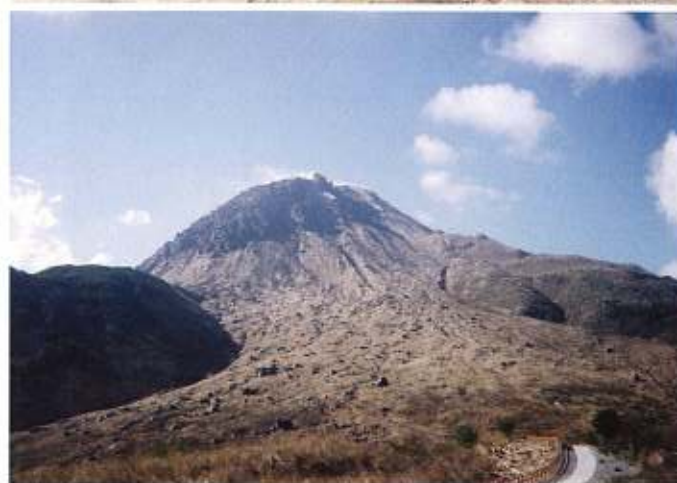
口絵6 雲仙普賢岳の溶岩ドームと谷を埋めた火砕流堆積物（2001（平成13）年11月9日）（伊藤和明氏撮影）

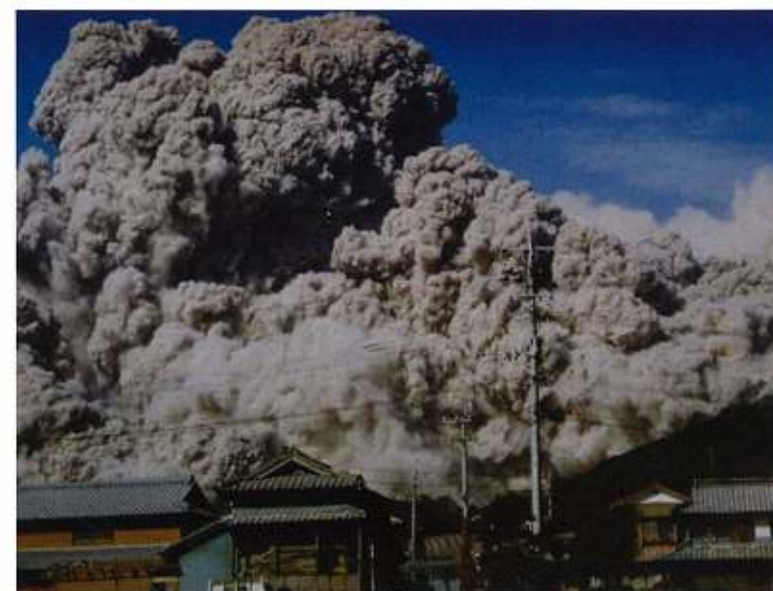
口絵7 民家に迫る火砕流（1992（平成4）年9月27日）（杉本伸一撮影）

翌1992年には火砕流は南東方向へ多く流下し、しだいに赤松谷を埋めていった（口絵7）。1993年に入ると、火砕流の流下方向は北東斜面のおしが谷や中尾川方面が多くなった。そして1993年6月23日の中尾川方向の火砕流では、島原市千本木地区の多数の家屋が焼失したほか、警戒区域内の自宅を確認に行った市内の男性が全身やけどで死亡した。また、4月から7月にかけて土石流が度々発生し、多くの家屋に被害が出たのに加え、国道や島原鉄道が寸断されて島原市街地が一時的に孤立状態になった。

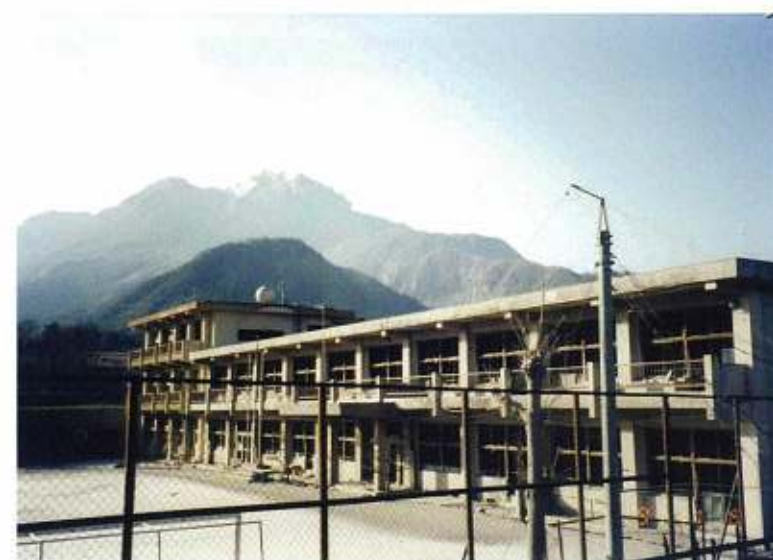
口絵9 1991（平成3）年9月15日の火砕流で焼失した深江町立大野木場小学校（1991（平成3）年11月）（杉本伸一撮影）  
注）この校舎は火砕流災害遺構として保存された。

市災害対策本部は同日に火砕流からの危険に対し初めて避難を勧告した。6月3日には火砕流が火口東方の水無川沿いに約4.3km流下し、島原市北上木場町で死者・行方不明者43人、建物約170棟の被害を出した（口絵13、8）。政府は、6月4日に「平成3年雲仙岳噴火非常災害対策本部」を設置した。また、長崎県知事の強力な説得により、島原市長は6月7日から、深江町長は6月8日からそれぞれ災害対策基本法に基づく警戒区域を設定し、立ち入りを制限した。その後、6月8日には6月3日を上回る大火砕流が発生し、水無川沿いに約5.5km流下したが、警戒区域の設定により火砕流の範囲は無人状態であったため人的な被害は免れた。以後も、6月11日の噴石や6月30日の土石流、9月15日の火砕流などにより、家屋等に大きな被害が出た。特に9月15日の火砕流では、大野木場小学校が焼失した。度重なる災害による警戒区域設定の長期化は、住民生活のあらゆる方面に深刻な影響を与えた。

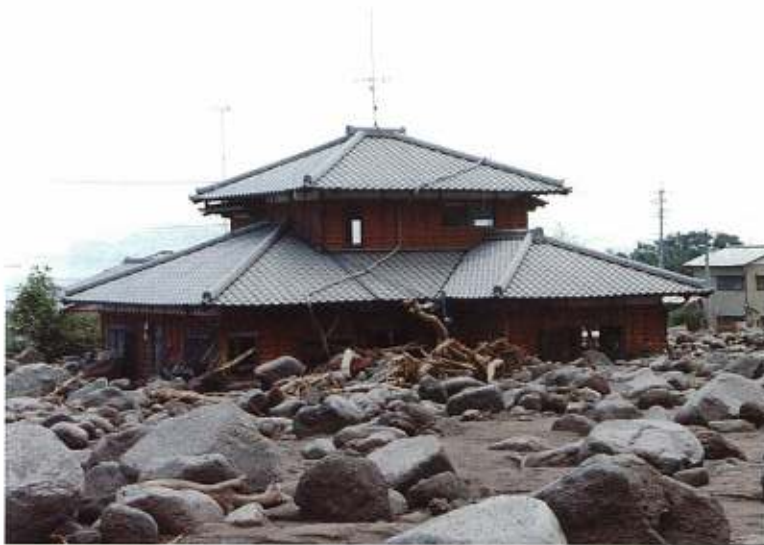
口絵10 土石流に埋まった家屋(安中地区)(1993(平成5)年4月30日)(杉本伸一撮影)

一方、家屋被害は2,511棟にのぼったが、その過半数は土石流によるものであり、その他は火砕流による焼失がほとんどである（口絵10）。家屋被害には学校などの教育施設も含まれ、学校教育活動にも大きな影響を及ぼした。

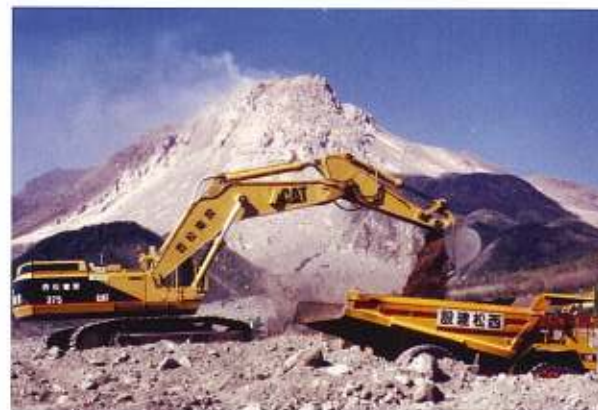
口絵23 無人化施工による警戒区域内での除石  
（1994（平成6）年4月11日）（松井宗廣撮影）

試験施工を経て、1994年～1995年にかけて無人化施工による除石工事が本格的に実施された（口絵23、24）。これらの工事を実施していく過程で、種々の課題も改良された。その後、1995年9月に着工した土石流対策の要となる砂防えん堤の建設にも、世界で初めてこの無人化施工技術が活用された【写真-2】。

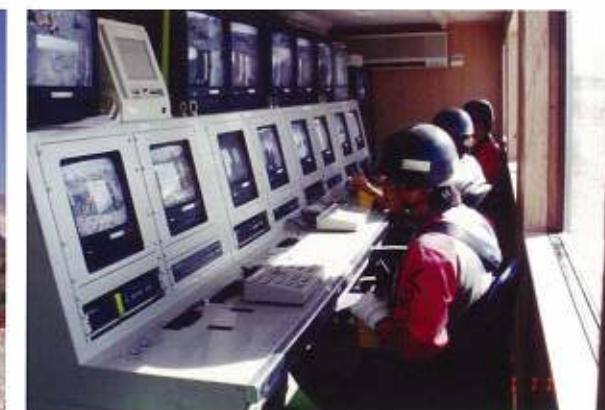
口絵24 無人化施工の遠隔操作作業状況  
（1994（平成6）年4月11日）（松井宗廣撮影）

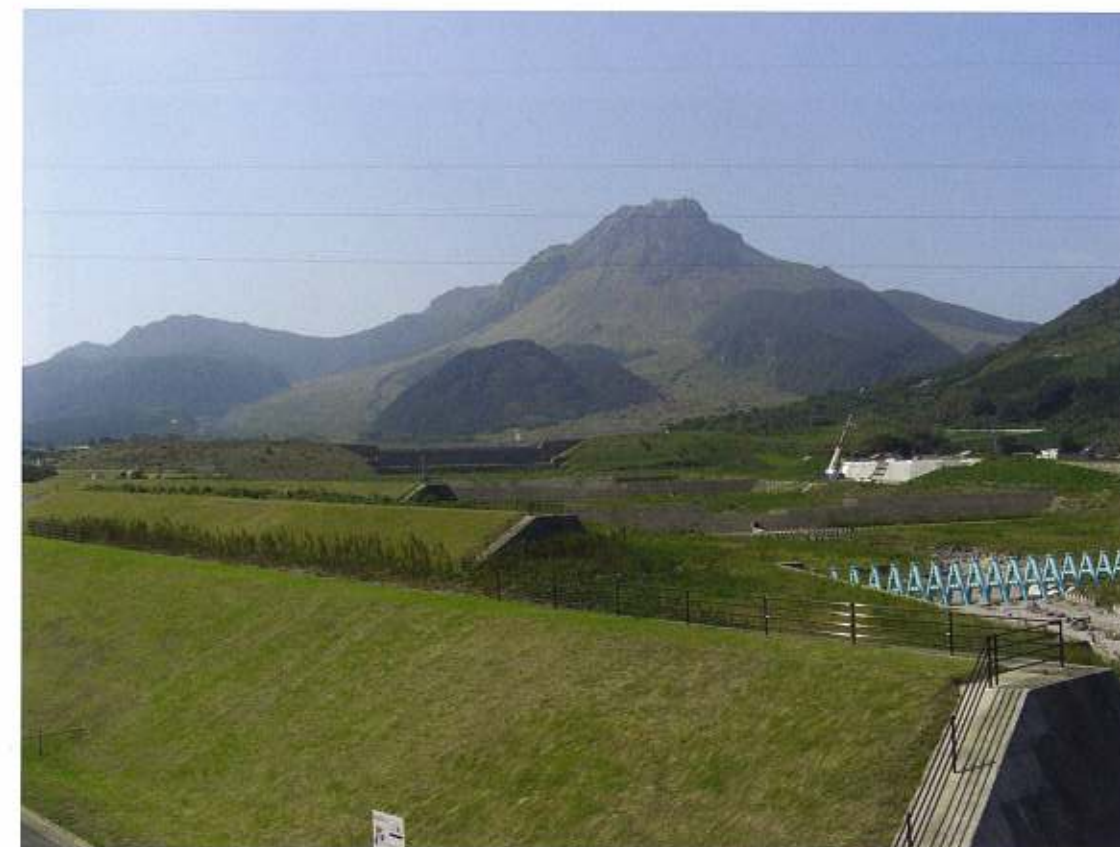
口絵25 水無川導流堤、砂防ダムと普賢岳（2006（平成18）年8月23日）（松井宗廣撮影）
