中島川における歴史的石積と現代工法の融合

馬場 太志¹

¹長崎県 長崎振興局 建設部 河川課 (〒852-8134 長崎県長崎市大橋町 11-1)

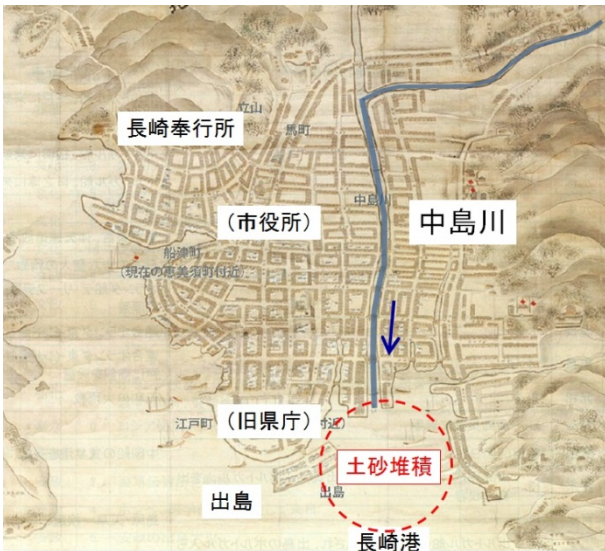
図1 長崎港の土砂堆積

幕末から明治初期、幕末の混乱や明治初期の内乱など政治が不安定な状況の中、長崎港の管理が十分にできない状況となり、しだいに中島川上流から流下した土砂が河口部で堆積し、時間とともに広大な干潟を形成した。その結果、外国船が長崎港へ接近できなくな

った(図1)。

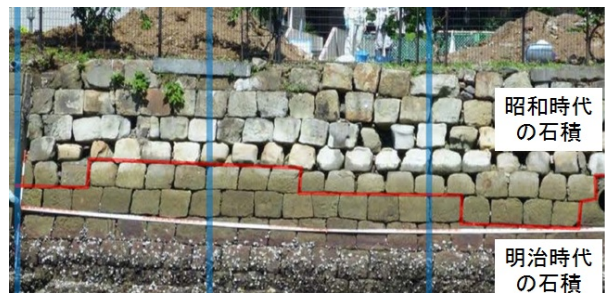
写真2 改修前の石積護岸状況

当護岸の根石を含む下部は中島川変流工事で整備した石積のままであるが、一方、上部は昭和時代に護岸背後の土地所有者によって継ぎ足された石積となっており、この部分の歴史的・文化的な価値はない。さらに当護岸ははらみ出しや石の抜けが多数ありそのままでは崩壊の恐れがあるため、長期的に河川管理を行うために改修する必要があった(写真2)。

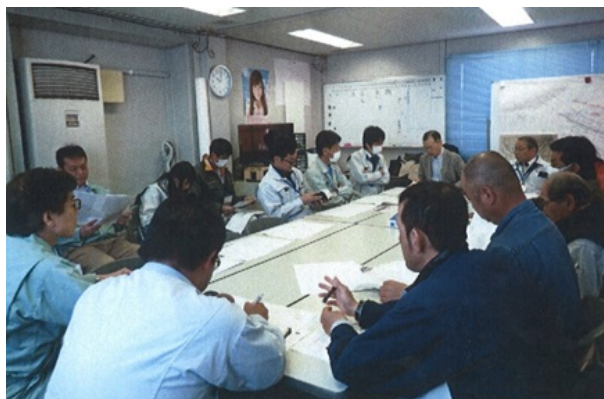
写真3 工程会議状況

工程会議には学識経験者・有識者として岡林隆敏(長崎大学名誉教授)及び松本勝蔭(松本建設(株)、厚生労働省「現代の名工」)並びに石積現場指導として藤本昇((株)藤本石工)にも参加をお願いしてご指導いただいた(表1)(写真3)。

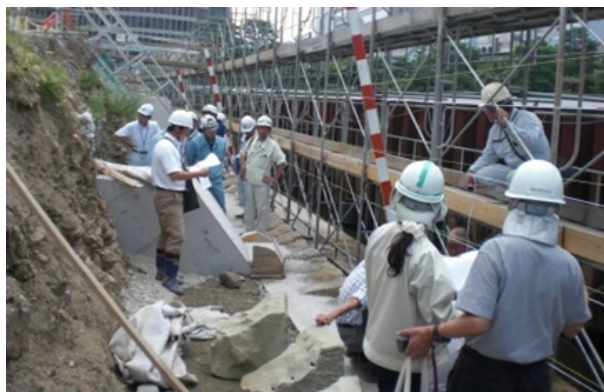
写真4 施工監理状況

さらに、現地において施工を指導していただく施工監理を随時行った(写真4)。工程会議が会議室で行われるもので大きな調整を図るのに対し、施工監理は現場で石の積み方等の具体的で細かな指導をいただき、工程会議を補完する役割を果たした。

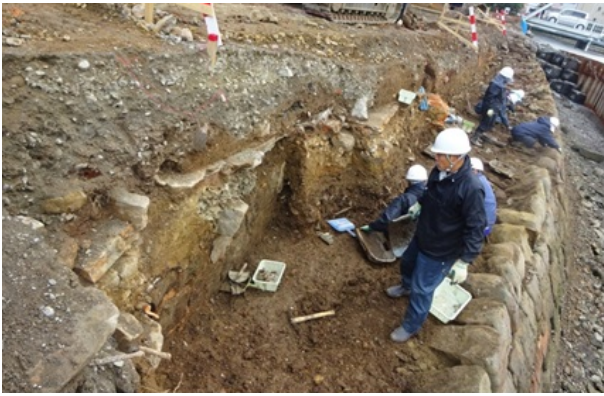
写真5 発掘調査状況

当個所は埋蔵文化財包蔵地であったため工事着手前に埋蔵文化財発掘調査を行う必要があった。通常の県施工工事の場合は、県教育庁学芸文化課が発掘調査を行うところであるが、隣接地において長崎市による橋梁架橋工事・公園整備工事が行われており、これに伴う発掘調査が先行して行われていたことから長崎市出島復元整備室に発掘調査を依頼した(写真5)。

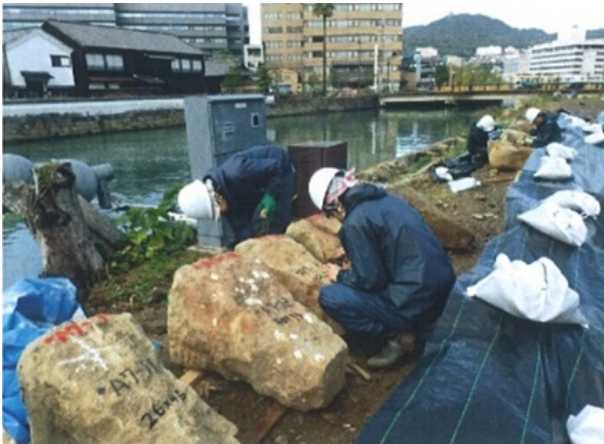
写真6 遺構調査状況

さらに、本工事においては既設石積護岸がどのような内部構造をしているのか不明であったため、石を外しながら石積の構造を調査・記録する遺構調査を行い施工に活用する必要があった(写真6)。

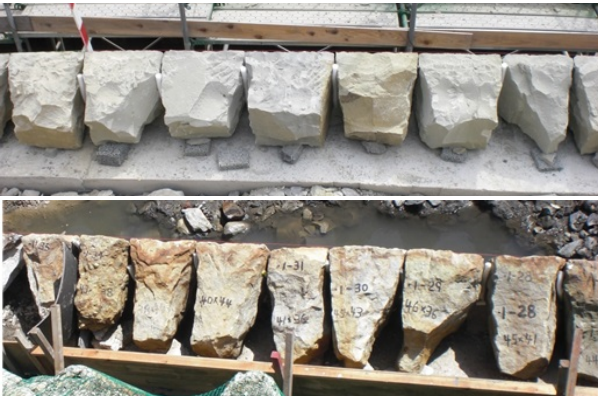
写真7 上段：新材仮配置、下段：再生材仮配置

- ①採石場で大きめのサイズ（50cm×50cm×50cm内外）に切出し、現場施工ヤードへ運搬。
- ②現場施工ヤードで合端・控えをだまかに加工。
- ③施工箇所に並べて前後の石の寸法を考慮しながらかみ合うように配置・調整（写真7）。調整後の最終的なサイズは45cm×45cm×45cm内外とした。
- ④石材表面を2cm程度の凸形状となるよう加工（写真8）。目地部分が直線的にならず自然にうねりがつくよう調整（写真9）。

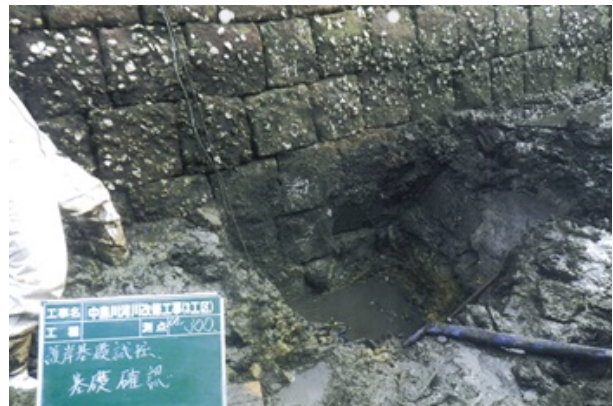
写真10 トレンチ掘削調査状況

既設石積の基礎に関する資料がなかったため、3箇所のトレンチ掘削を行い基礎部の状況を直接確認した（写真10）。当初は梯子胴木基礎を想定していたが確認できず、根石の下には特に基礎となる構造物は見つからなかった。

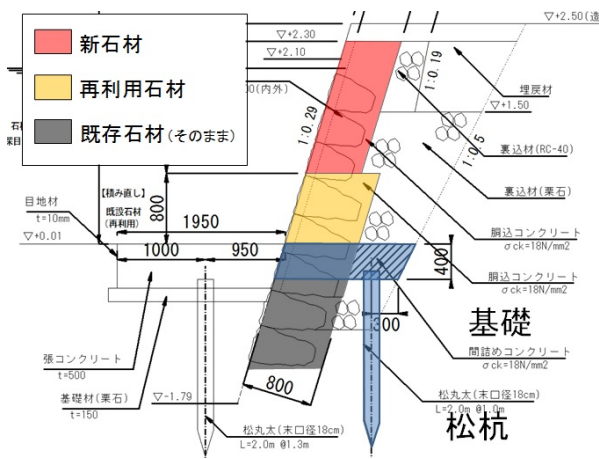
図4 石積構造図

を施工すると荷重が増加し護岸が沈下する恐れがあった。このため高水敷きの天端から下の既設石積を厚さ40cmの間詰めコンクリートで一体化して基礎とし、さらに基礎部の前面及び背面に松杭を打設することで護岸の安定を図ることとした(図4)。松杭基礎はボーリング調査の結果により支持力計算をして問題ないことを確認した。松杭打設時の振動により地盤が乱され既設石積が沈下する可能性があり、また松杭の打設長やピッチを検討する必要があったことから試験打ちを行い問題ないことを確認した上で施工した。

石積は3つの部分で構成されている(図4)。

- ①根石から高水敷きの張コンクリートまでの既設石積を触っていない部分(根石の健全性を確認した上で基礎を間詰めコンクリートにより一体化して補強し、そのまま使えろと判断した。このため護岸法線は変わっていない。)
- ②高水敷き張コンクリートから上の再利用石材を積みなおしている部分(既設護岸にはらみ出し、石の抜けがあったため、河川管理上の必要性から既設石材を再利用し胴込めコンクリートを入れて積みなおした。根石付近の勾配と前後の法線などから明治時代の法勾配を推定して施工した。)
- ③最上部の新石材を使用して新設した部分(再利用石材が不足する部分は、河川管理上必要な護岸高まで新材を使用して護岸を整備した。)

前面に張コンクリートを施工することから滑動しないものとし、転倒に対する安定計算を行い練石積の控長を0.50mとした。

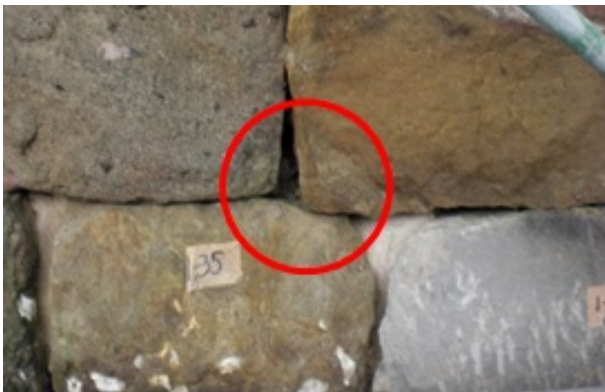
写真11 目地奥に設置された水抜きパイプ

現代工法では、コンクリートブロックを胴込めコンクリートで一体化して護岸を施工するため、護岸背後の水をスムーズに排水するための水抜きパイプを2㎡に1箇所割合で設置することとなっている。一方、空石積の場合は石の間から自然に排水されるため当然ながら水抜きパイプは必要ない。当工事においては、石垣の自然な風合いをもつ護岸となるよう、水抜きパイプを石材の合端の奥に設置して表から見えないように工夫した(写真11)。また、パイプからの日常的な排水により石材が不自然に変色する可能性があるため高水敷の高さにあわせて設置することで石材の変色を防ぐ工夫を行った。

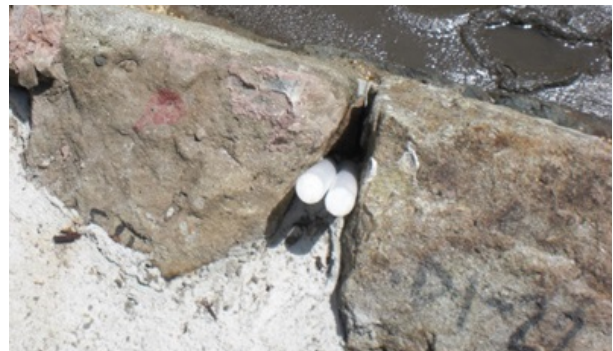
写真12 目地奥に設置されたバックアップ材

胴込めコンクリートに必要な目地(樹脂発泡体目地板)も同様に合端の奥に設置して表から見えないように工夫した。また、胴込めコンクリートを石材前面まで施工すると合端からコンクリートが漏出するため、バックアップ材を使用して漏出防止を図った(写真12)。

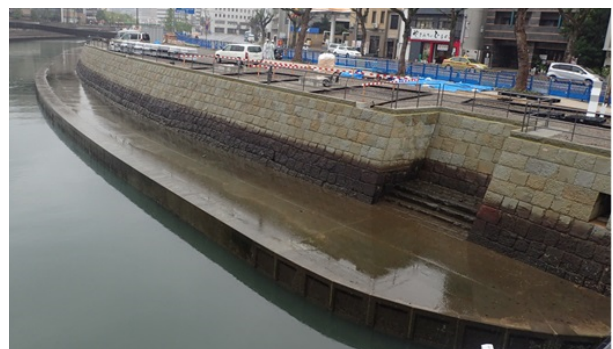
写真13 完成した石積護岸

本工事は2015年(平成27年)6月に止水矢板の施工から始まり、工程会議によりさまざまな調整を行い、学識経験者・有識者の意見を取り入れ、途中、発掘調査で想定外の階段遺構が見つかりどのように残すか、根石の高さが異なる部分をどのように調整するか、といった数えきれないほどの議論を積み重ねながら施工を行い2017年(平成29年)6月に完成した。(写真13)
