## 2. 山国川の現状と課題

## 2.1 治水の現状と課題

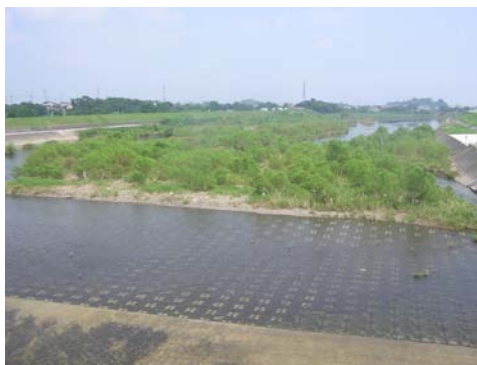
写真 2.1.1 土砂堆積及び樹木繁茂状況

また、河岸や河道内に土砂が堆積したり、樹木が繁茂する箇所については流水の阻害や河川監視等への影響が懸念されます。

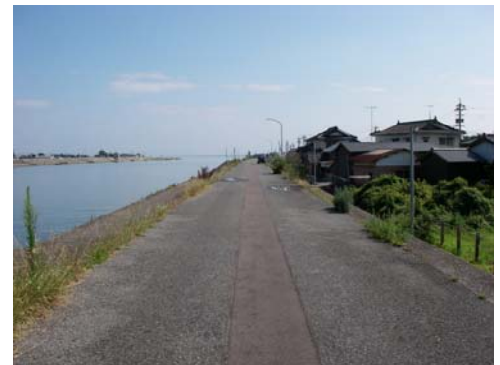
写真 2.1.2 高潮堤防

高潮対策については、平成 13 年に高潮堤防が完成しており、内水（河川に排水できずにはん濫した水）被害の対策としては、下宮永地区において排水ポンプ場を設置しています。

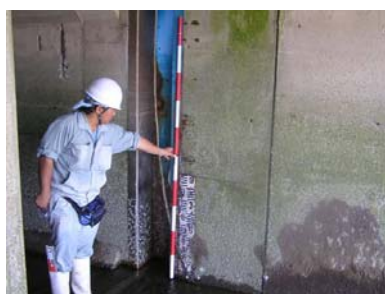
写真 2.1.3 水門（樋門樋管）等の点検状況

今後も、堰、陸閘、水門（樋門樋管）など多くの種類の河川管理施設について、構造物の周辺に発生した空洞化の充填やコンクリート部分のひび割れ、上屋の補修等を行い正常な機能を維持していく必要があります。

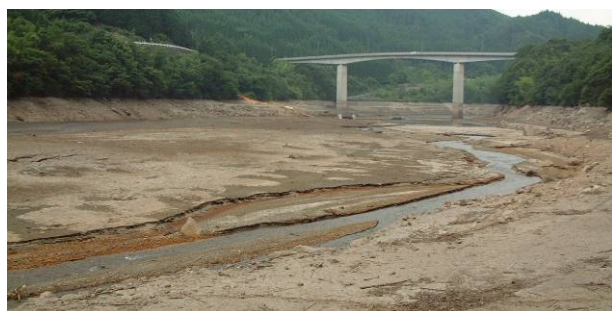
写真 2.2.2 耶馬溪ダムの渇水状況  
(平成 17 年)

| 時 期 | 被害の概要 |
|---|---|
| 平成 10 年 | <ul style="list-style-type: none"> <li>・ 9 月 8 日～9 月 29 日にかけて、最大で、水道 30%、工業用水 40%、農業用水 40%の取水制限を行った</li> <li>・ 長期の渇水により耶馬溪ダムの貯水率が、一時 24%まで下がった</li> </ul> |

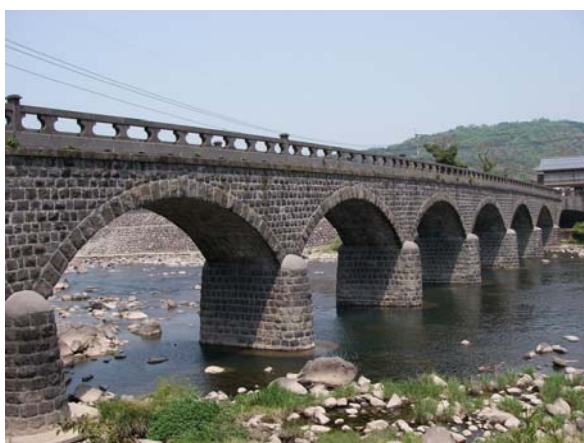
写真 2.3.7 耶馬溪橋（オランダ橋）

※ 中津市本耶馬溪町：県指定有形文化財  
大正 12 年完成。橋長 116m、橋幅 4.1m、径間 21.8m  
八連アーチ石造橋としてはわが国唯一のもので、眼鏡橋の建設技法が長崎から伝わったことから「オランダ橋」とも呼ばれている。

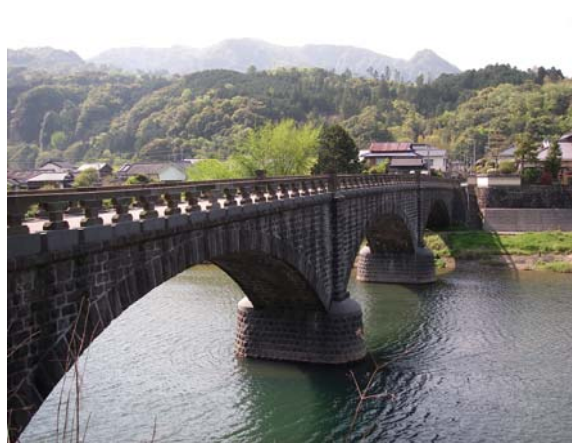
写真 2.3.8 羅漢寺橋

※ 中津市本耶馬溪町：県指定有形文化財  
大正 9 年完成。橋長 89m、橋幅 4.5m、径間 26.2m  
長く緩やかな弧を描いた 3 連のアーチ橋。ここは、旧耶馬溪鉄道線の羅漢寺駅から古刹羅漢寺への参道であった。

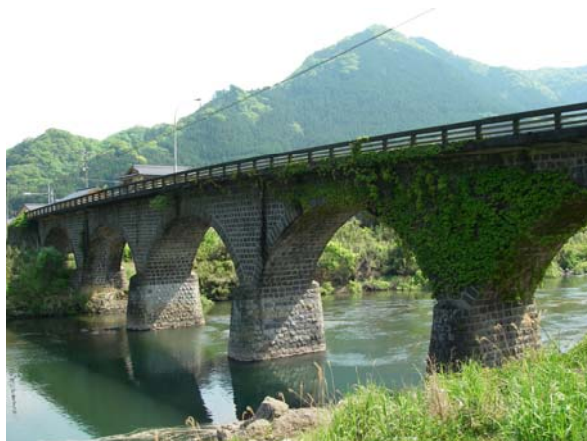
写真 2.3.9 馬溪橋

※ 中津市耶馬溪町  
大正 12 年完成。橋長 82.6m、橋幅 6.0m の 5 連アーチ橋  
「耶馬溪橋」、「羅漢寺橋」と共に、耶馬溪 3 橋と呼ばれている。
