令和3年4月28日

八代復興事務所

鎌瀬橋、坂本橋、相良橋の仮橋が通行可能になります
～ 仮橋設置により球磨川流域市町村の生活再建を支援 ～

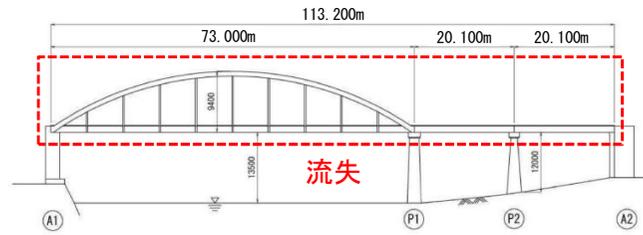
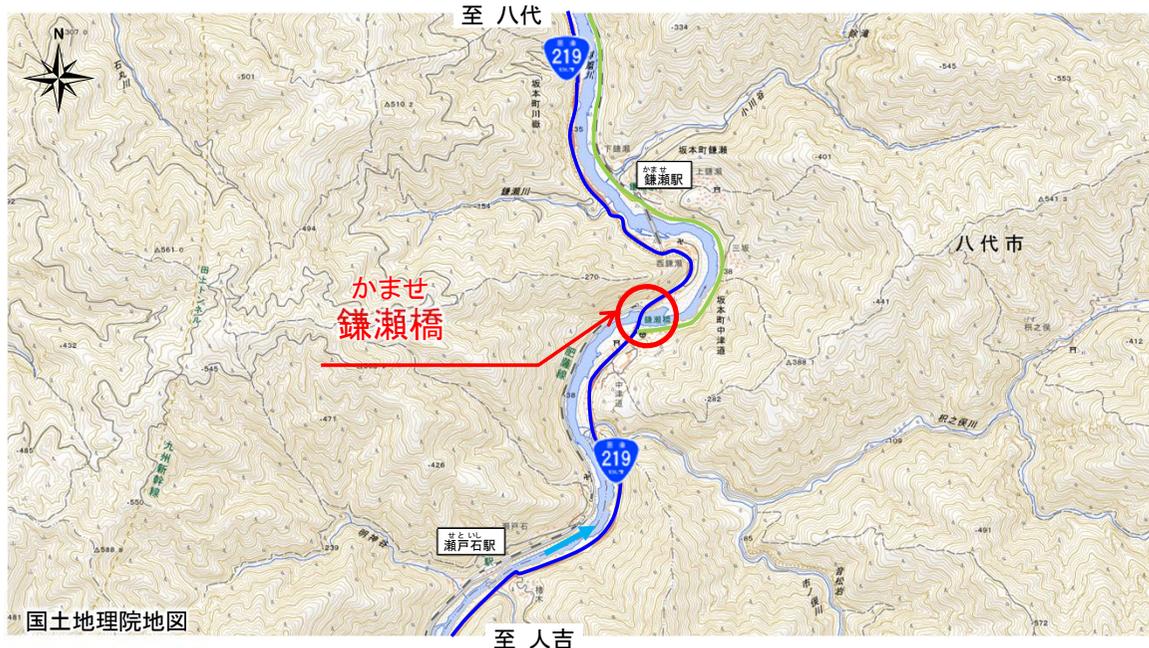
橋長 : 113.2m

橋梁形式: 鋼単純アーチ橋

+ 鋼2径間鉸桁橋

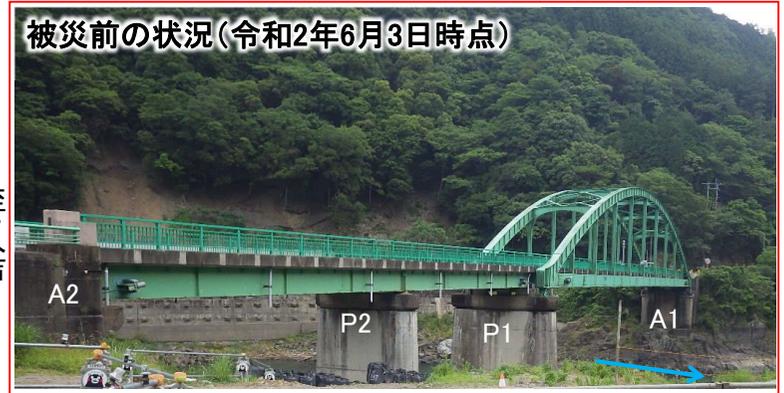
被災前の状況(令和2年6月3日時点)

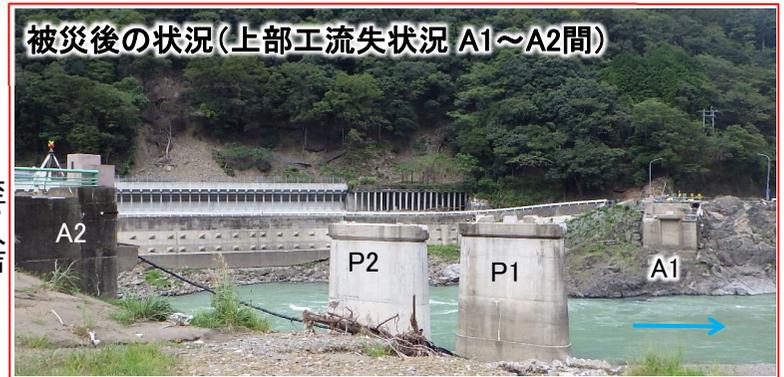
○上部工:A1~A2間 約113.2m流失

被災後の状況(上部工流失状況 A1~A2間)

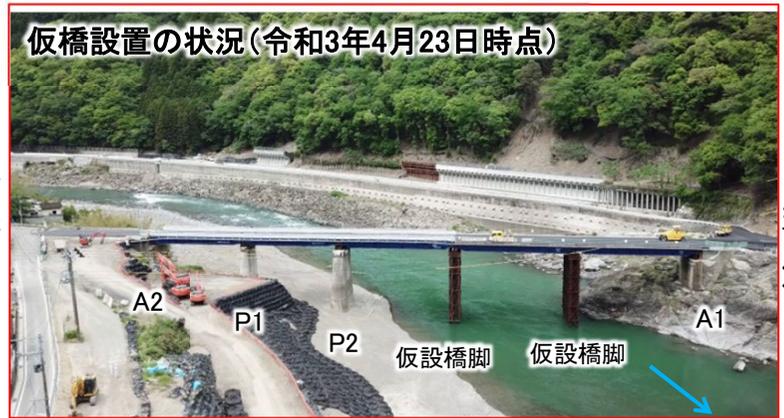
仮橋設置の状況(令和3年4月23日時点)

仮設ガーダー橋による仮橋架設

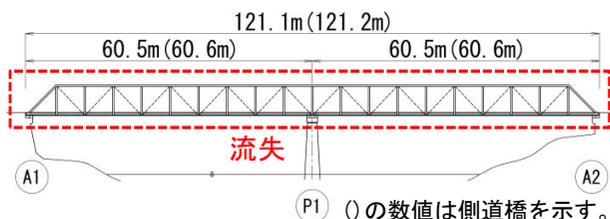
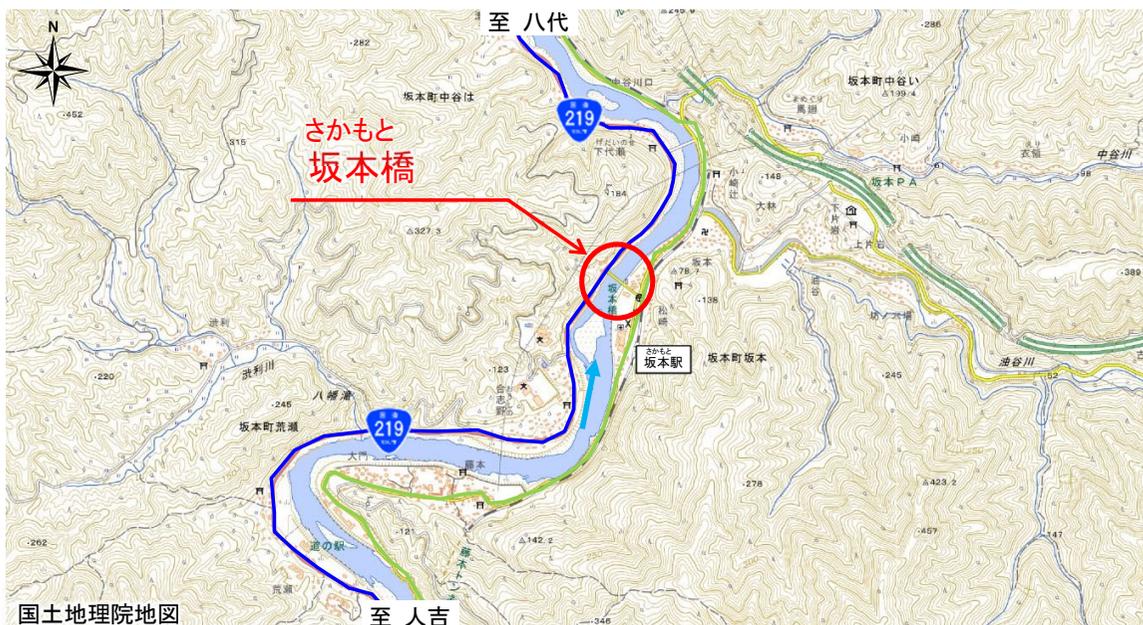
橋長 : 121.1m

橋梁形式: 鋼2径間連続トラス橋

()の数値は側道橋を示す。

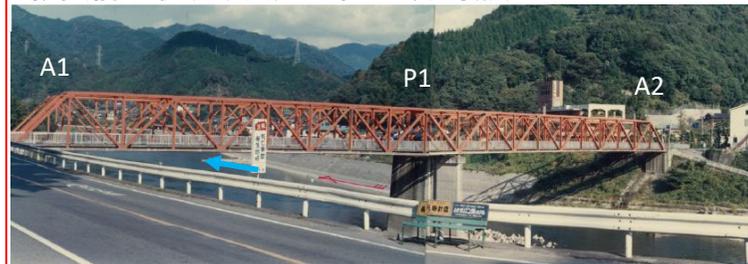
被災前の状況(平成元年 10月時点)

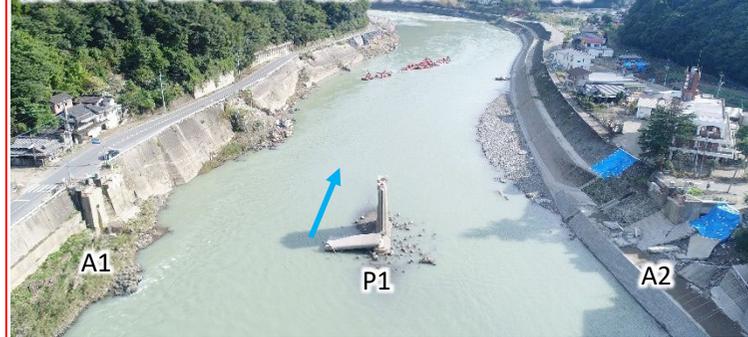
○上部工:A1~A2間 約121.1m流失(車道橋・側道橋共)

被災後の状況(上部工流失状況 A1~A2間)

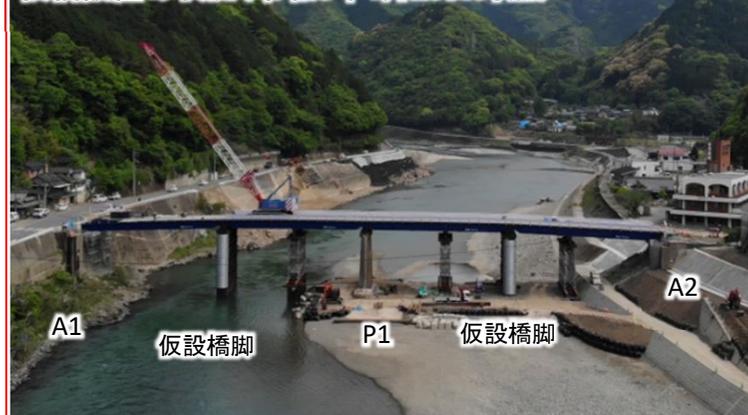
仮橋設置の状況(令和3年4月23日時点)

仮設ガーダー橋による仮橋架設

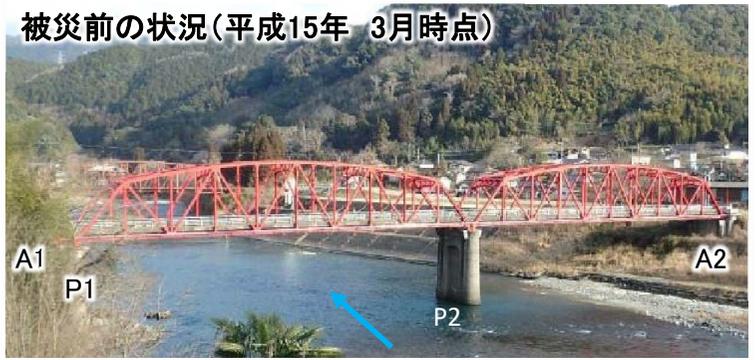
＜被災状況概要＞
 ○上部工:P1～A2間 約110m流失(車道橋)
 ＜応急復旧＞
 仮設ガーダー橋による仮橋架設

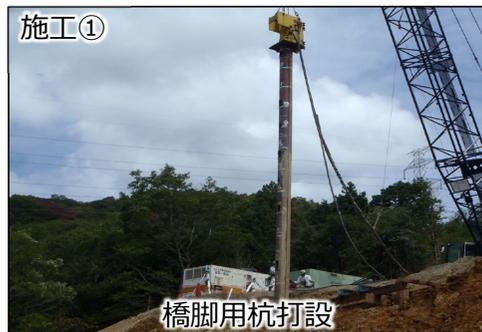
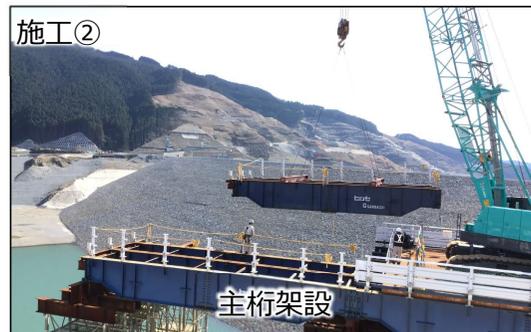
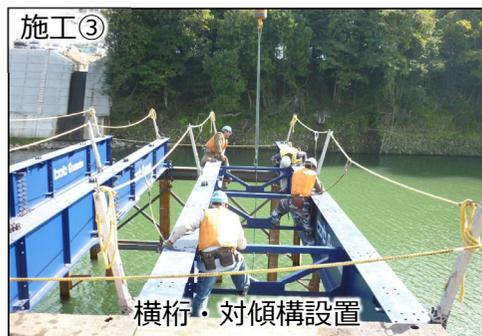
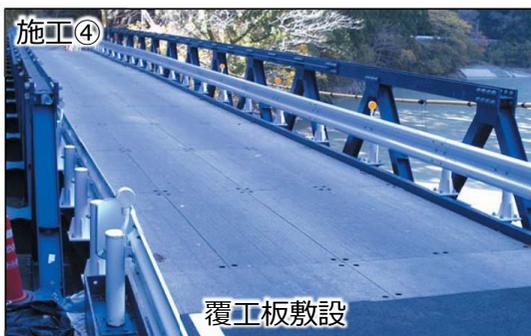
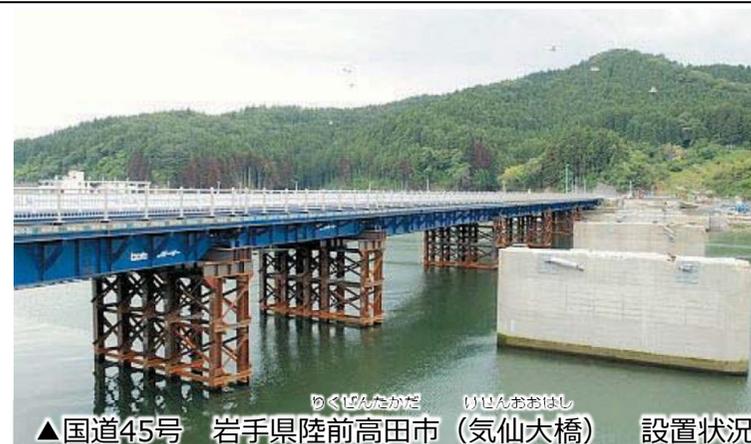
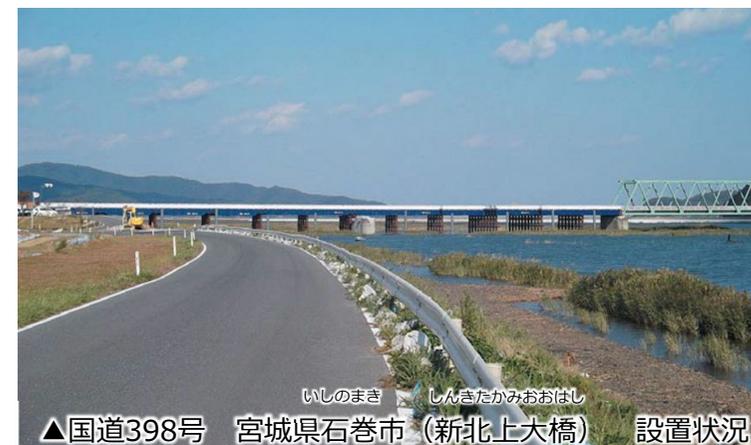
▲仮橋 施工状況(参考)

- 鎌瀬橋・坂本橋・相良橋の流失橋の仮橋として、被災道路を応急的に復旧し、災害復旧資材や一般車両の通行が可能。
- 桁重量が軽く組み立てが容易なため、架設・解体等の工程を短縮することが可能。

- ・形 式:組立式版桁橋
- ・橋長 :20~30mまで
- ・幅 員:8.0m(2mピッチで適応可能)
