球磨川流域橋梁（深水橋）架設着手のお知らせ  
～流失した道路橋10橋 最後の1橋の架設に着手～

橋梁名：深水橋（橋長165m）

# ふかみばし 今回架設する橋梁(深水橋)の概要

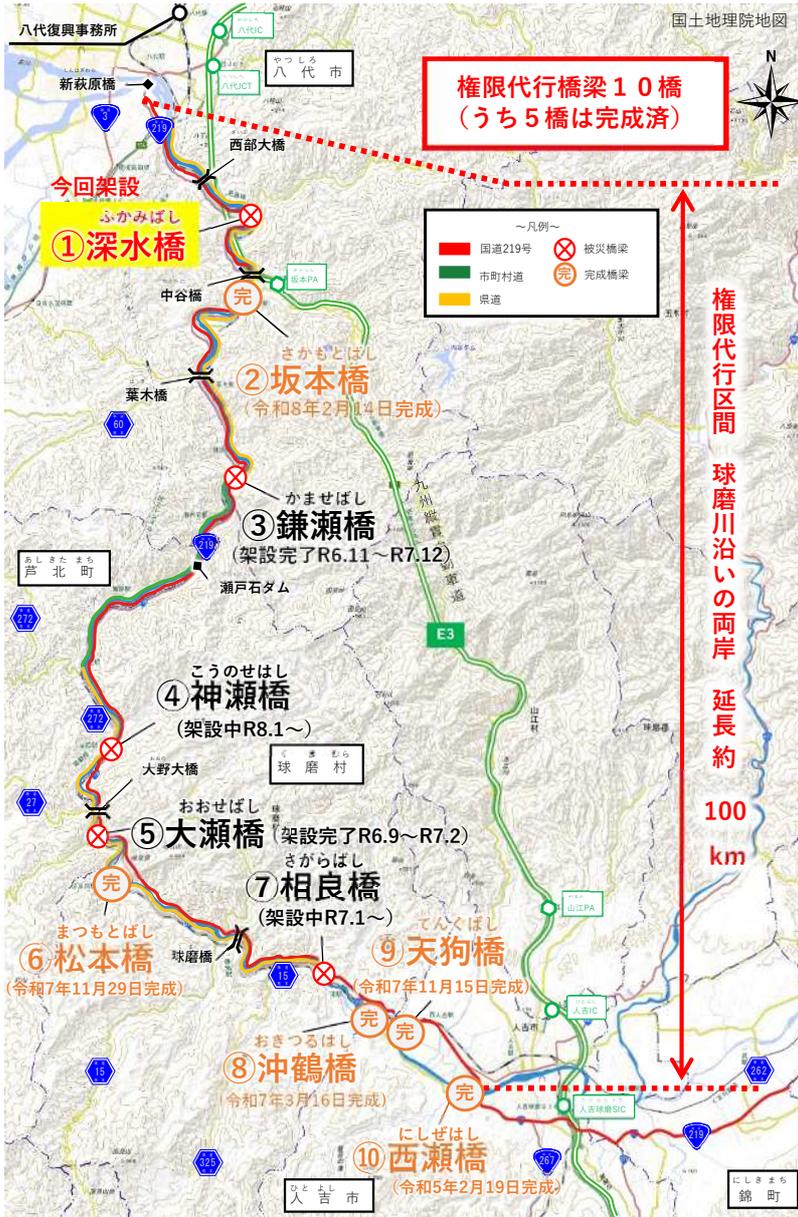
## 位置図

道路名: 県道小鶴原女木線  
 橋種: 鋼単純アーチ橋  
 橋長: 165m  
 有効幅員: 車道7.5m

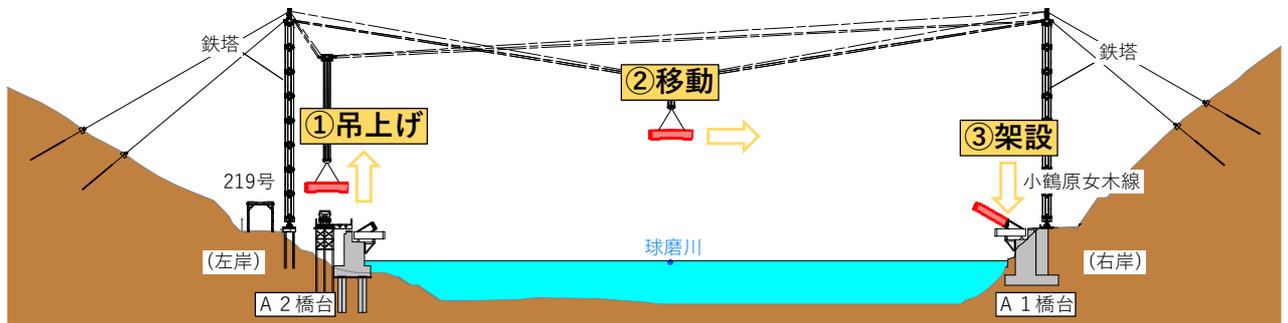
### 今回架設

## 工法 ケーブルエレクション斜吊架設工法

橋台後方に設置した鉄塔頂部からケーブルにより部材を吊り下げ、支持しながら架設する工法で、深い谷間や河川など、橋桁を支える設備が設けることができない場所に用いられます。

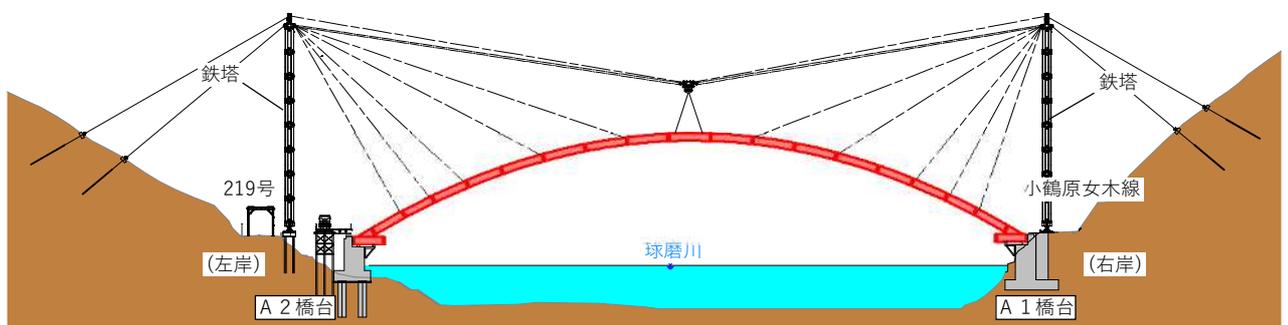
## アーチ完成

(夏頃)
