気象・降雨の概要

災害気象資料－令和2年7月3日から4日にかけての熊本県・鹿児島県の大雨について－
令和2年7月5日福岡管区気象台 より

雨量の状況（球磨川流域）

水位の状況（球磨川）

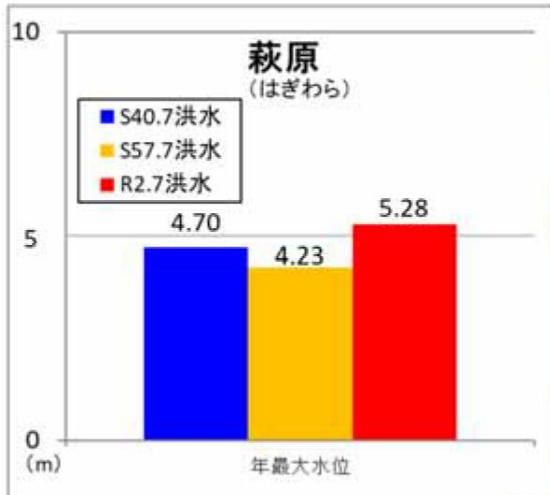
※萩原水位観測所は、S29.5より自記観測開始

○球磨川本川の下流部から中上流部及び支川川辺川（国管理区間）の各水位観測所において、戦後最大の洪水被害をもたらした昭和40年7月洪水や昭和57年7月洪水を上回る水位を記録し、萩原、渡、人吉、柳瀬のいずれも観測開始以来最高水位を記録した。

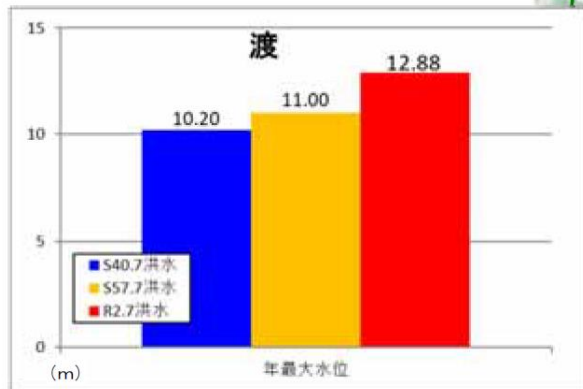
※R2.7洪水：7月4日7:30以降欠測
※渡水位観測所のS40.7は普通観測値。S54.4より自記観測開始

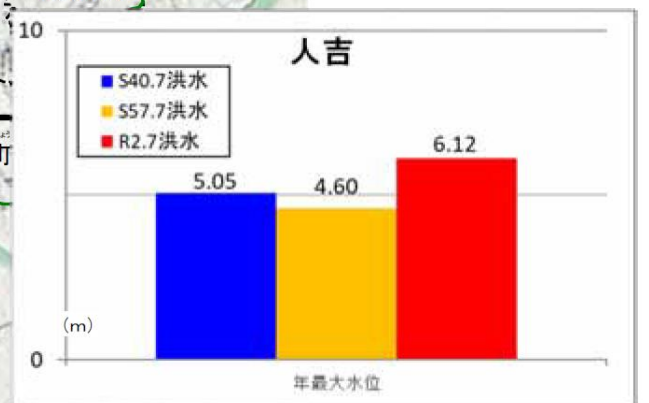
※R2.7洪水：ロガーデータにより水位を補完
：7月4日8:30以降欠測
※人吉水位観測所は、S26.11より自記観測開始
