八代河川国道事務所

鎌瀬橋、坂本橋、相良橋の3橋への仮橋の設置が

令和3年5月末までに完了

国道 219号 かませ 鎌瀬橋 被災状況

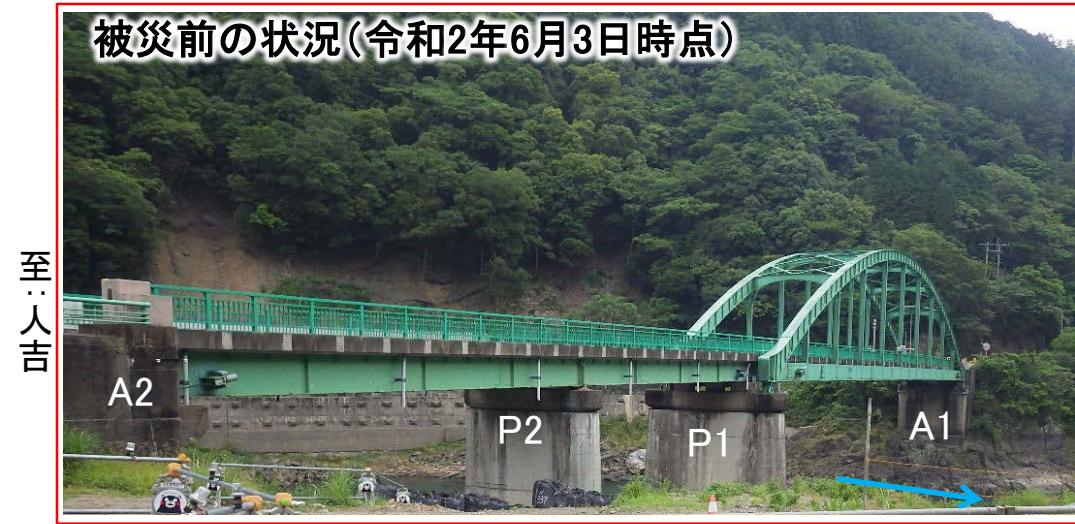
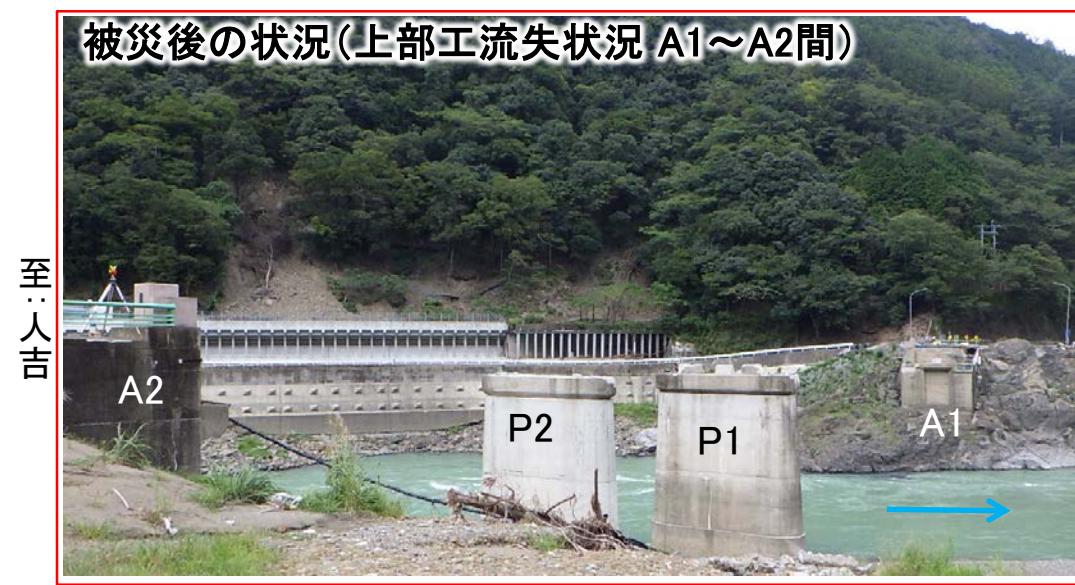
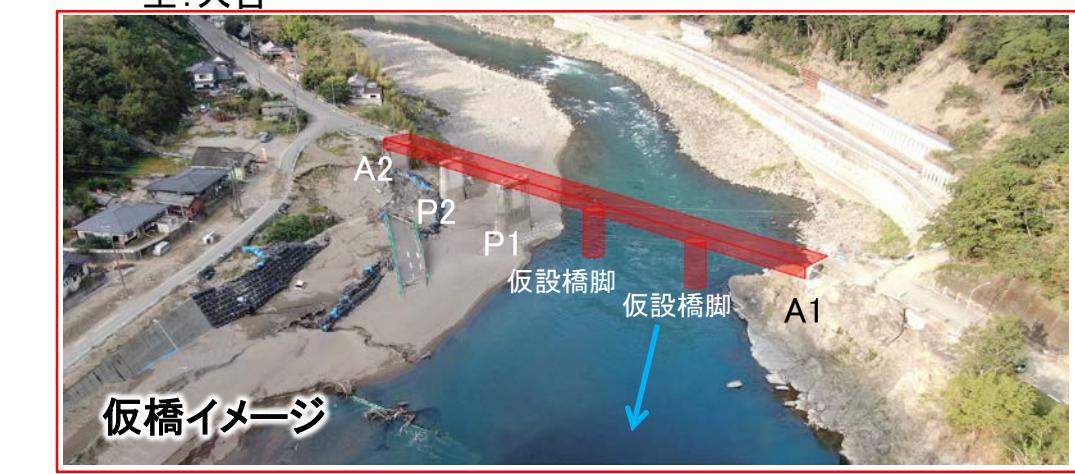
○上部工:A1~A2間 約113.2m流失

仮設ガーダー橋による仮橋架設

橋長 : 113.2m

橋梁形式: 鋼単純アーチ橋
+ 鋼2径間鉸桁橋

建設年次: 1954年(昭和29年)

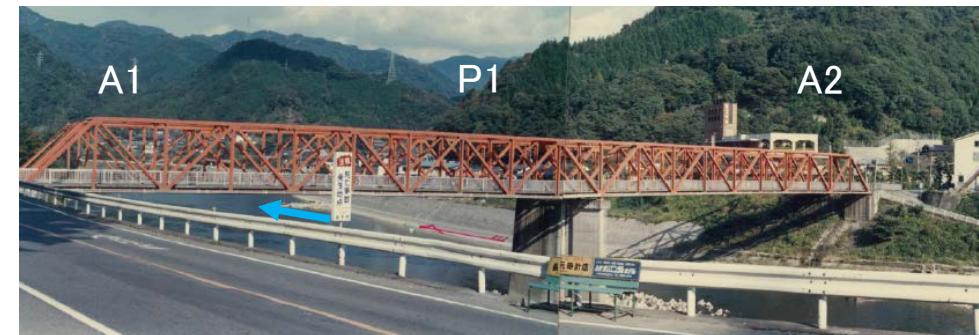
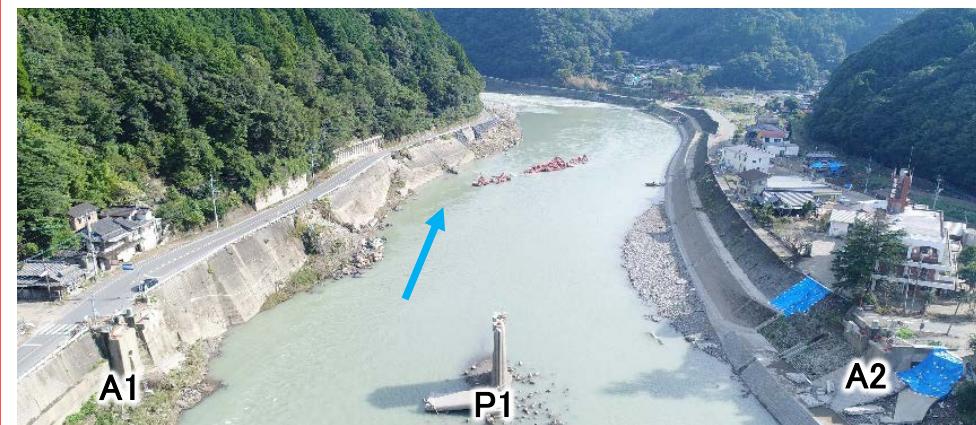
被災後の状況(上部工流失状況 A1~A2間)

○上部工:A1~A2間 約121.1m流失(車道橋・側道橋共)

仮設ガーダー橋による仮橋架設

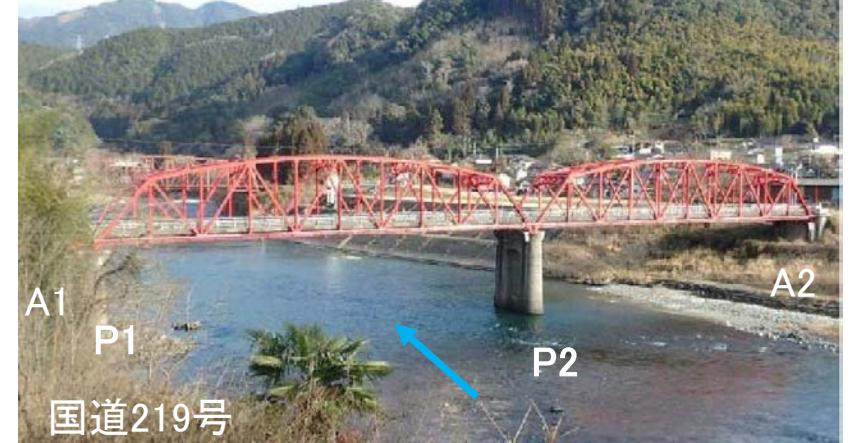
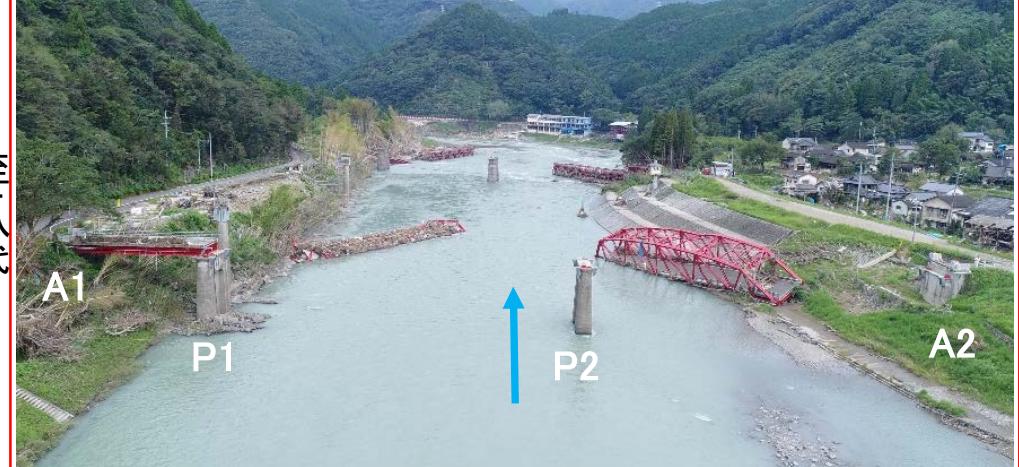
被災後の状況(上部工流失状況 P1~A2間)

○上部工:P1~A2間 約110m流失(車道橋)

仮設ガーダー橋による仮橋架設

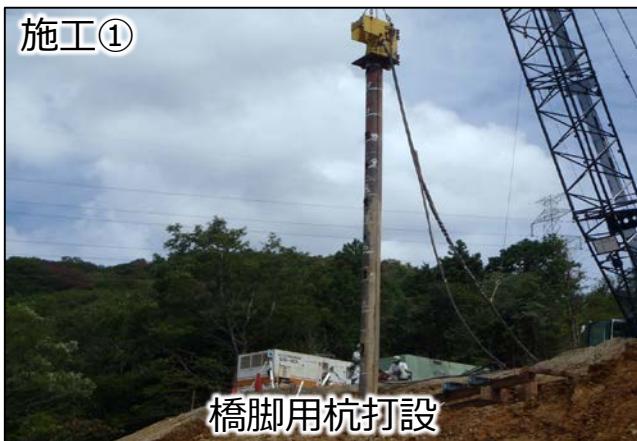
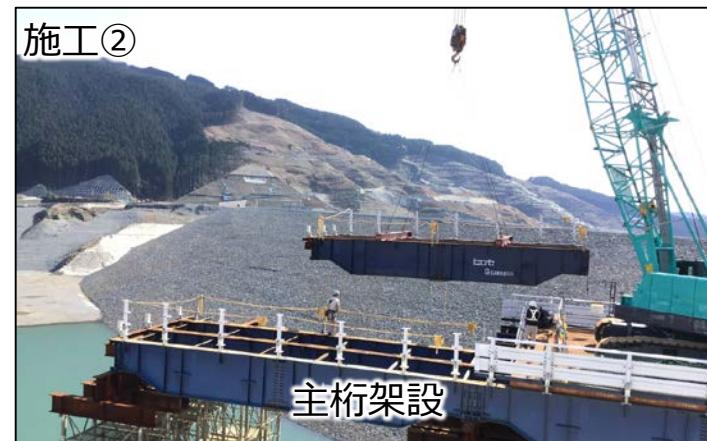
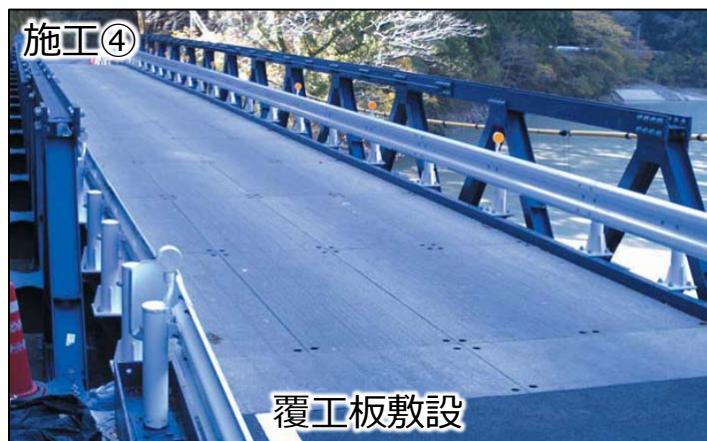
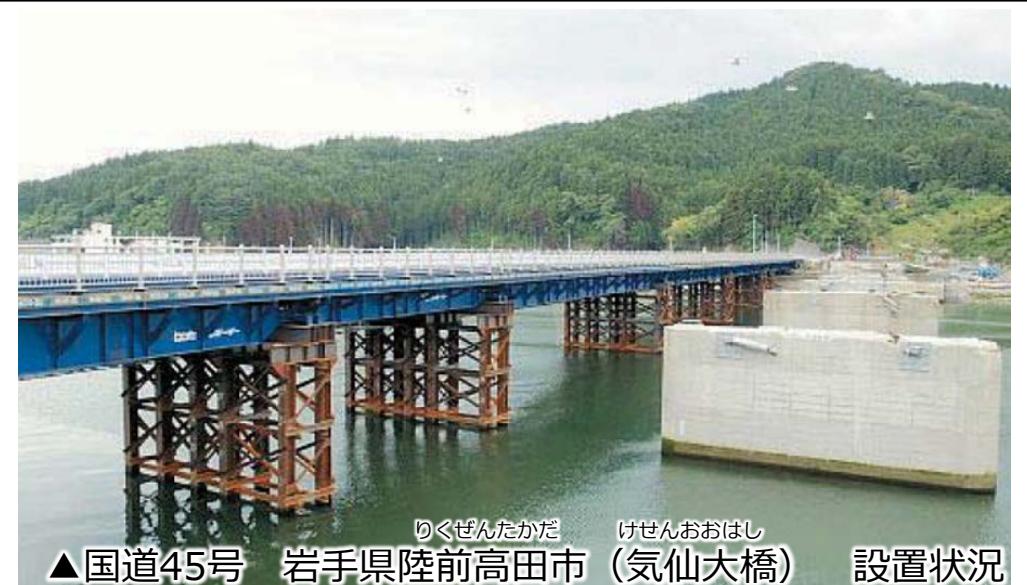
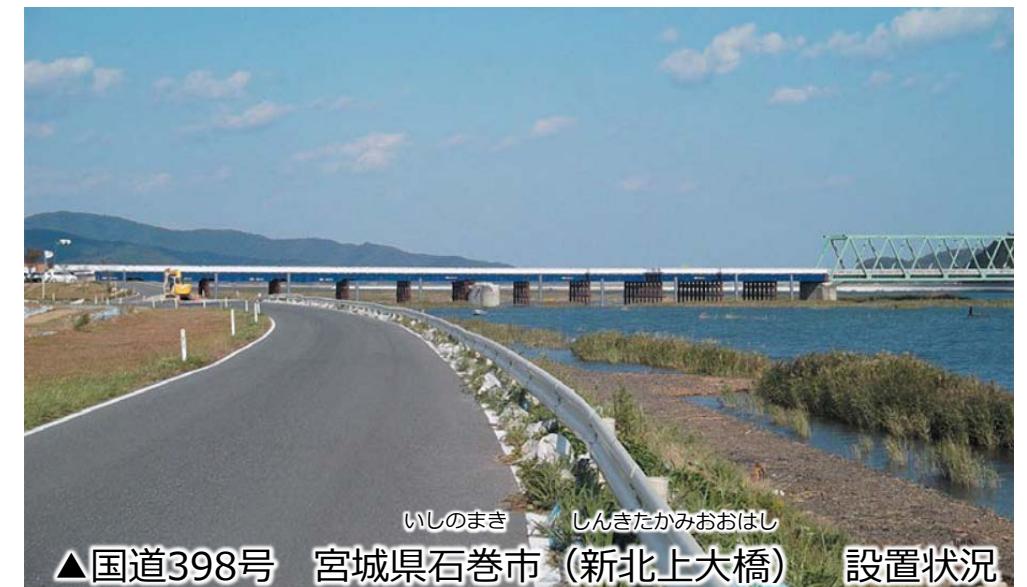
▲仮橋 施工状況 (参考)

- 鎌瀬橋・坂本橋・相良橋の流失橋の仮橋として、被災道路を応急的に復旧し、災害復旧資材や一般車両の通行が可能。
- 桁重量が軽く組み立てが容易なため、架設・解体等の工程を短縮することが可能。

- ・形 式：組立式版桁橋
- ・橋長：20～30mまで
- ・幅 員：8.0m(2mピッチで適応可能)
