平成24年 5月22日  
国土交通省八代河川国道事務所

## 球磨川重要水防区間の出水期前合同巡視を実施します

# H24年度 河川合同巡視経路【八代出張所管内】

# 球磨川合同巡視経路(人吉出張所管内)

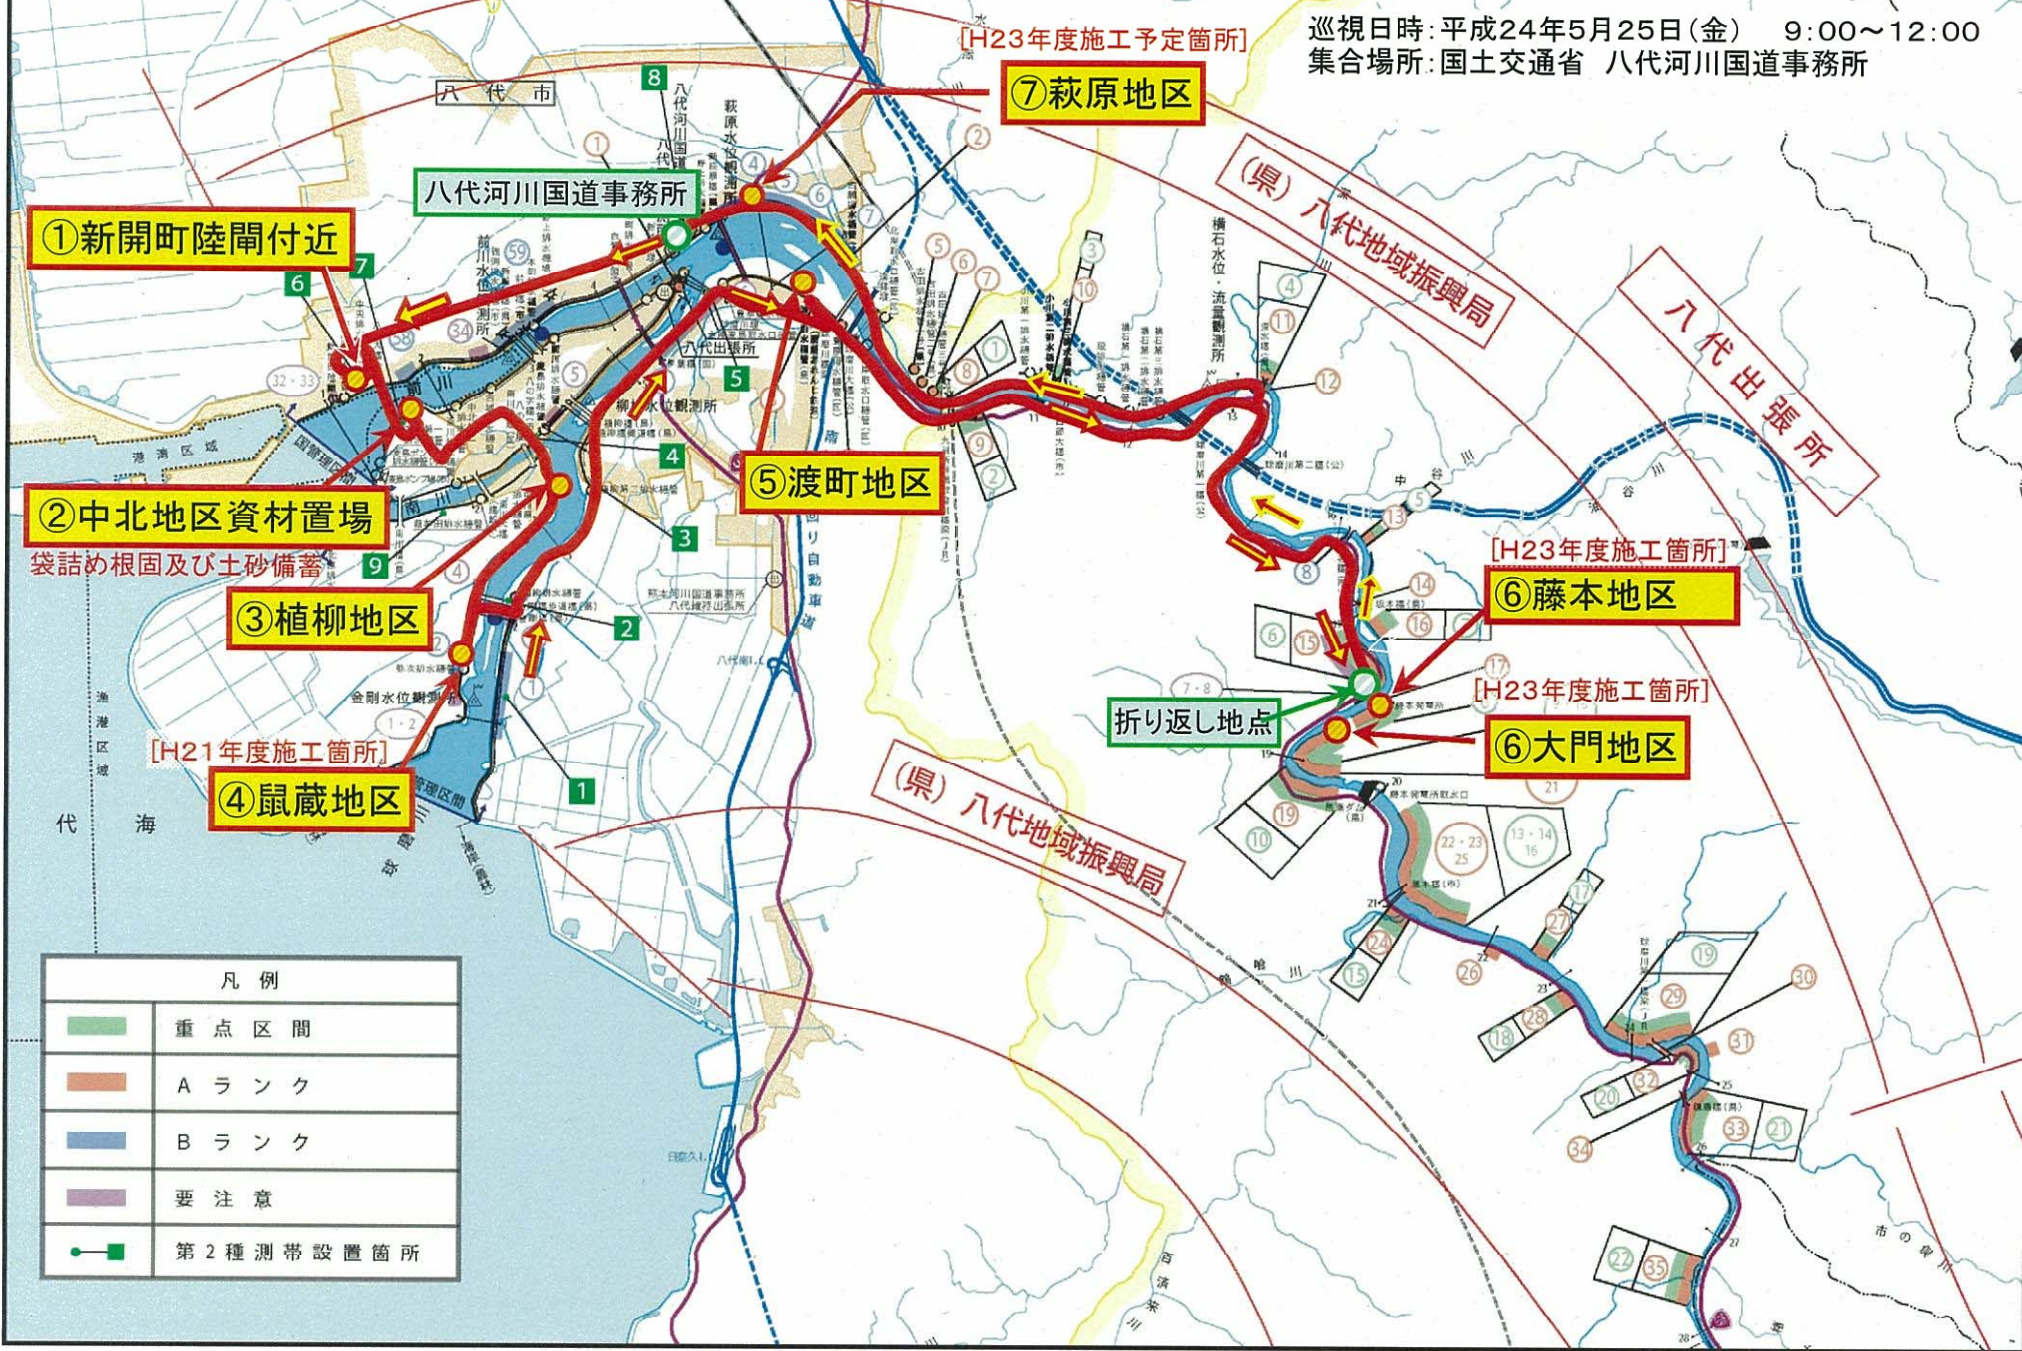
# 平成24年度 河川巡視経路(八代出張所管内)

①新開町陸閘付近

②中北地区資材置場  
袋詰め根固及び土砂備蓄

③植柳地区

④鼠蔵地区

⑤渡町地区

⑦萩原地区

⑥藤本地区

⑥大門地区

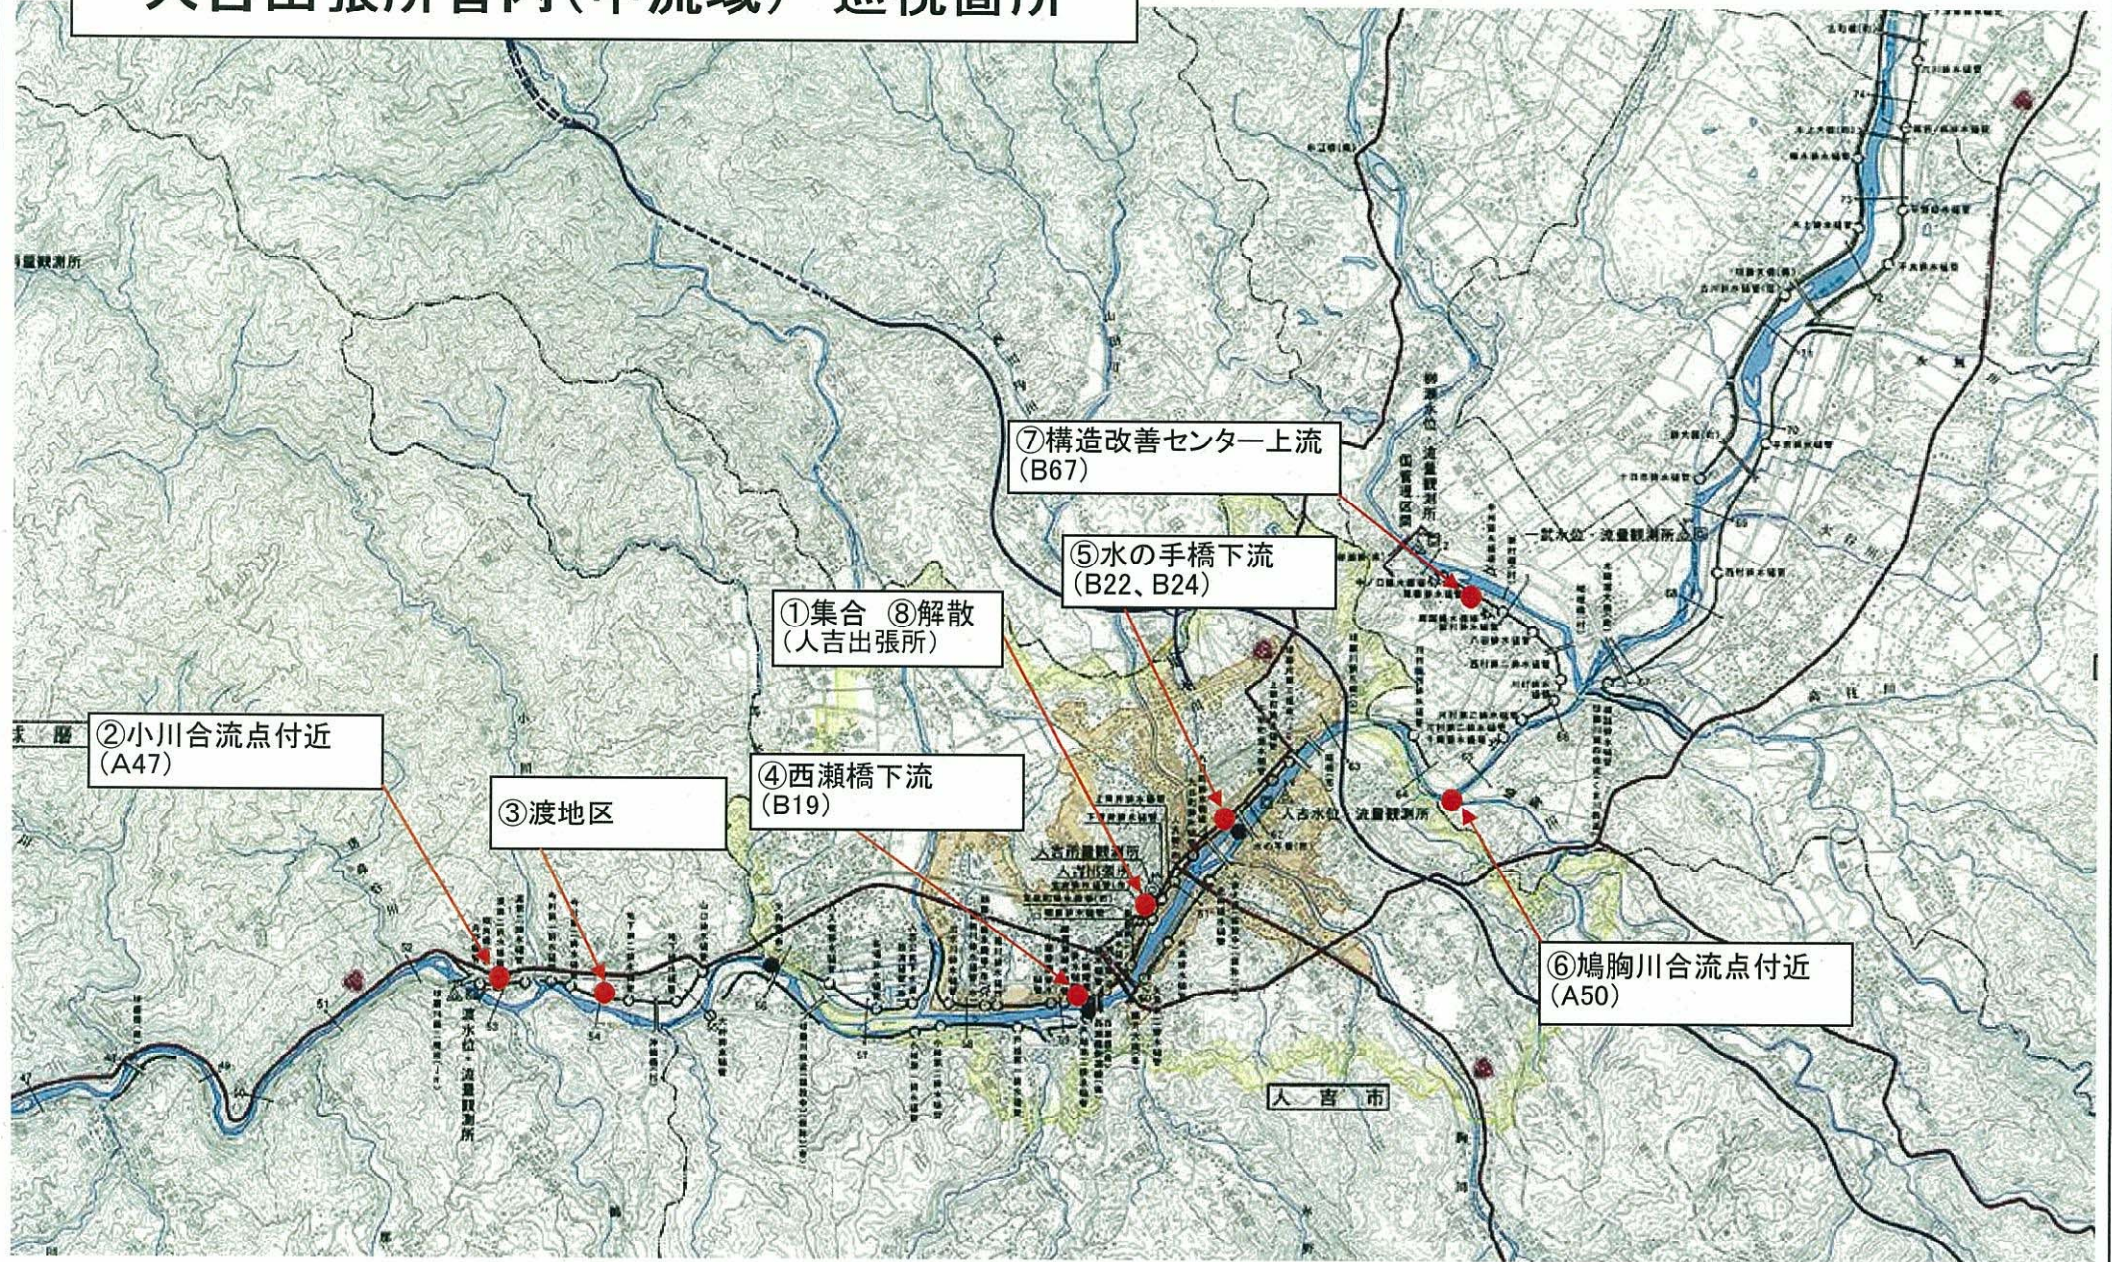
# 人吉出張所管内(中流域) 巡視箇所

【球磨川右岸】  
A47 球磨村渡(53k450～53k480)  
〔無堤地区(堤防高、堤防断面不足)〕  
・H23 排水ポンプ車設置箇所

【球磨川右岸】  
球磨村渡(53k600付近)  
・H23 排水ポンプ車設置箇所  
・H23 樹木伐採、堆積土撤去  
伐採面積 約25,000m<sup>2</sup>  
堆積土撤去 8,300m<sup>3</sup>  
・H24 堆積土撤去予定

【球磨川右岸】  
B19 人吉市相良(58/700～60k100)  
〔河道断面不足〕  
・H22年度 高水敷伐採  
伐採面積 約15,000m<sup>2</sup>  
・H18年度 堆積土撤去 → 再堆積  
撤去土量 約22,000m<sup>3</sup>  
・H23年度以降、再堆積抑制のため、  
年1回除草を実施

【川辺川右岸】  
B67 相良村柳瀬(1/500～2k050)  
〔河道断面不足〕

【球磨川左岸】  
A50 錦町西(64/600～64k800)  
〔無堤地区(堤防高、堤防断面不足)〕

【球磨川右岸】  
B22 人吉市九日町(61/100～61k900)  
〔河道断面不足〕  
B24 水の手橋(61k860)  
〔河道断面不足〕

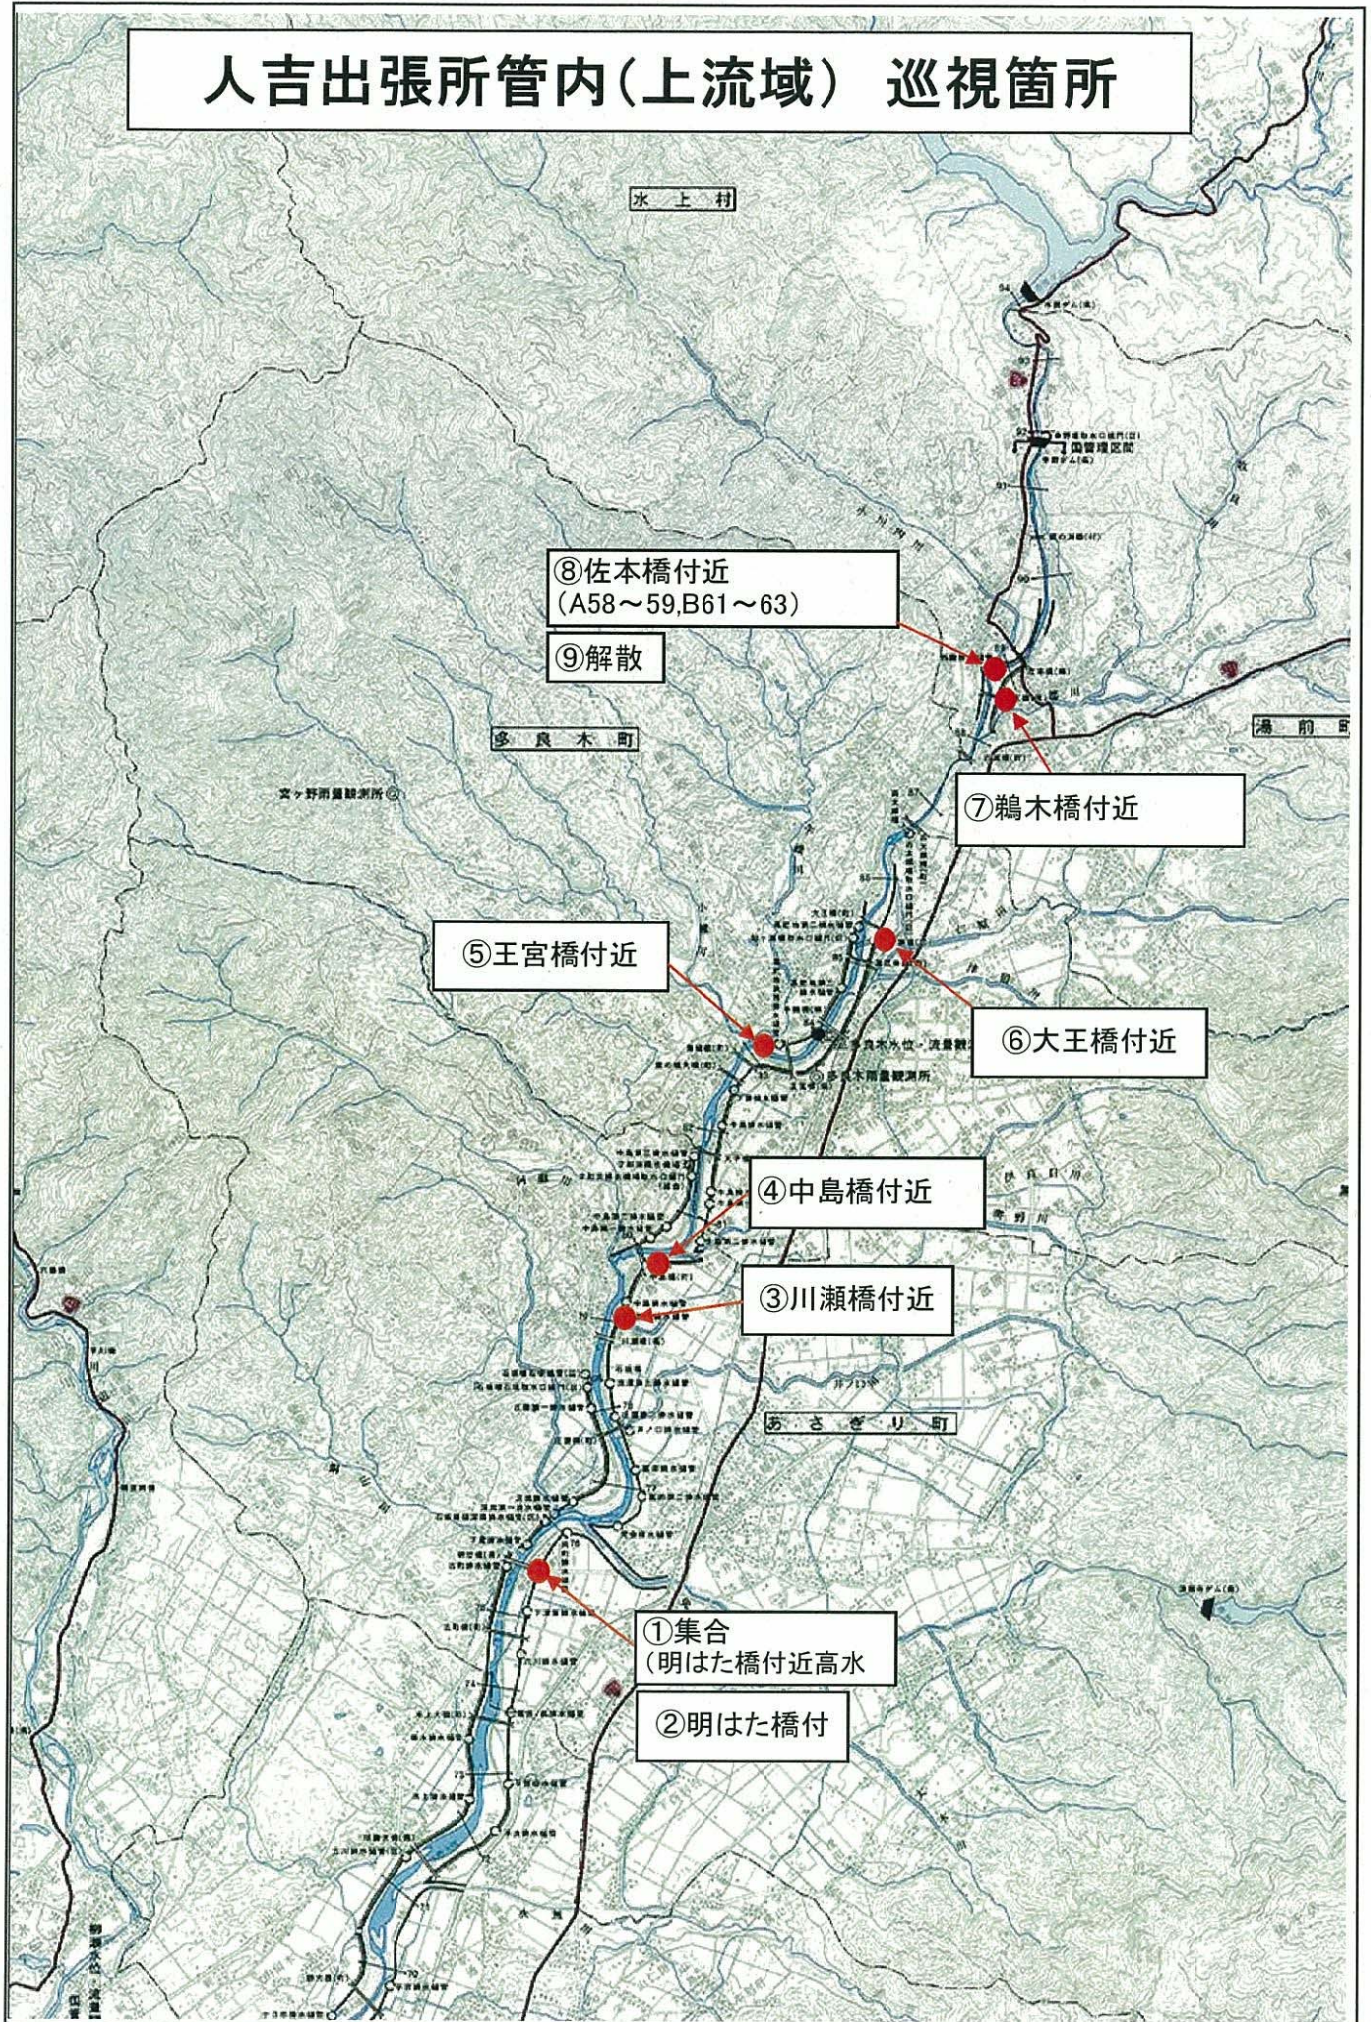
# 人吉出張所管内(上流域) 巡視箇所

【球磨川左右岸】  
B32 明はた橋  
[河道断面不足]  
B33 ～ B35 あさぎり町深田、免田東  
[河道断面不足]  
・H23 CCTV設置箇所

【球磨川左岸】  
B36 ～ B37、B39～B40  
あさぎり町川瀬  
[河道断面不足]  
B38 川瀬橋  
[桁下高不足、河道断面不足]  
・H23 CCTV設置箇所

【球磨川両岸】  
B41、B43～B45  
あさぎり町川瀬、須恵  
[河道断面不足]  
B42 中島橋  
[桁下高不足]  
・H23 樹木伐採  
伐採面積 約11,000m<sup>2</sup>

【球磨川右岸】  
B48 多良木町黒肥地  
[河道断面不足]  
B49 王宮橋  
[河道断面不足]  
・H23 樹木伐採  
伐採面積 約4,600m<sup>2</sup>

【球磨川両岸】  
A58 湯前町湯前  
[無堤地区(堤防高不足、堤防断面不足)]  
A59 湯前町湯前  
[河道断面不足、堤防高不足、堤防断面積不足]  
B61 水上村水上  
[河道断面不足、堤防断面積不足]  
B62 水上村水上  
[河道断面不足]  
B63 水上村水上  
[河道断面不足、堤防高不足、堤防断面積不足]

【球磨川両岸】  
A56 水上村水上  
[無堤地区(堤防高不足、堤防断面不足)]  
A57 鶴木橋  
[桁下高不足]  
B54 ～ B55 湯前町湯前  
[河道断面不足、堤防断面不足]  
B56 水上村水上  
[河道断面不足]

【球磨川両岸】  
A53、A55  
多良木町百太郎、黒肥地  
[無堤地区(堤防高不足、堤防断面不足)]  
A54 多良木町黒肥地  
堤防高不足、堤防断面不足  
B53 大王橋  
[桁下高不足]
