令和2年7月6日  
国土交通省九州地方整備局  
八代河川国道事務所  
24時00分発表

## 梅雨前線豪雨に伴う球磨川水系球磨川の 緊急復旧工事が完了しました（第3報）

くまがわ くまがわ ひとよし なかがみちょう  
球磨川水系球磨川 熊本県人吉市中神町地先(右岸56K400) 被災～復旧状況

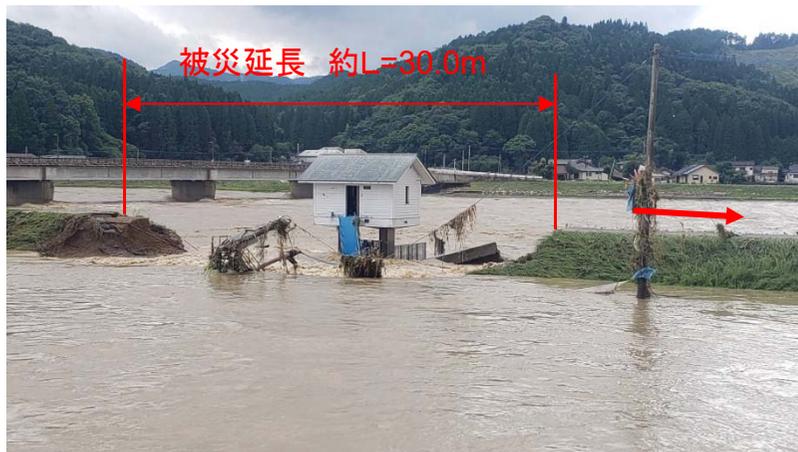
被災状況

堤防の決壊が発生

・延長 約30m

撮影日2020.7.4 16時00分頃

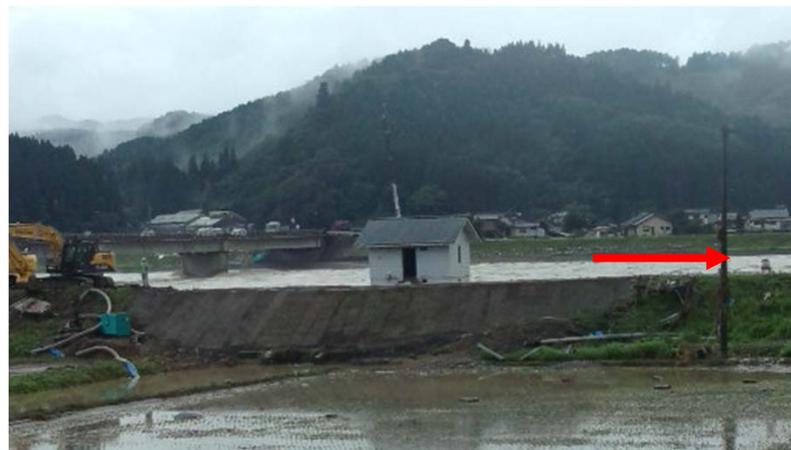
緊急復旧状況

7月6日9時 従前の堤防の高さまでの盛土が完了（最大高さ約7m）

2020.07.06 9時00分頃  
仮堤防概成

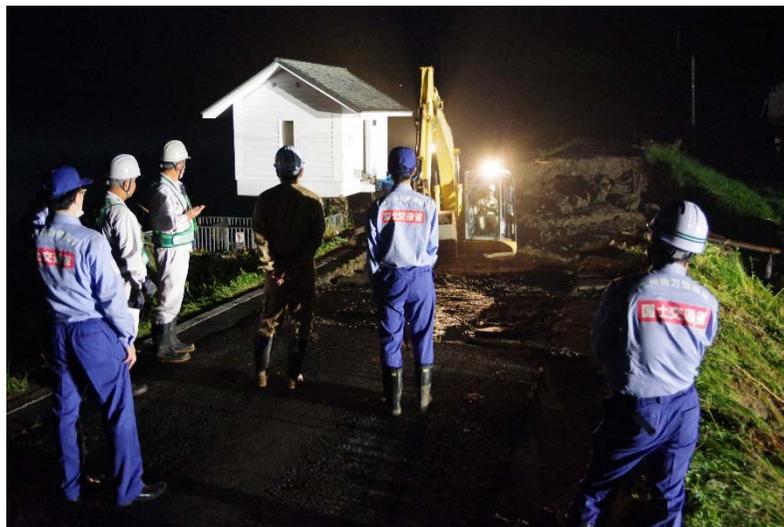
緊急復旧状況

撮影日2020.7.5 5時00分頃

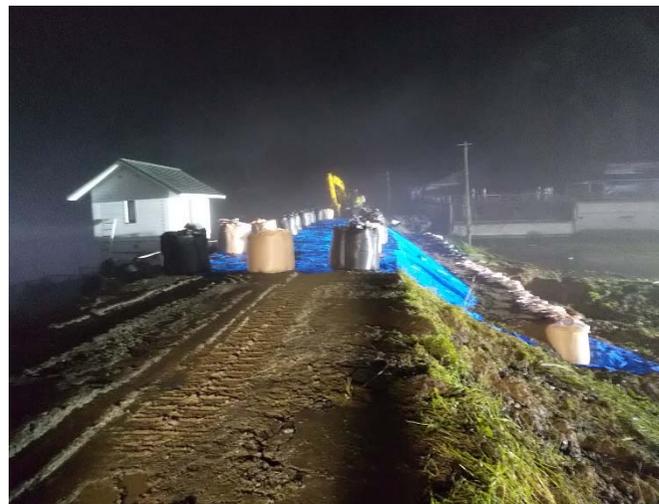
緊急復旧状況

7月6日24時 緊急復旧完了（表面保護）

2020.07.06 24時00分頃  
復旧完了
