令和8年熊本地震による球磨川（熊本県八代市）の堤防被災箇所の緊急応急復旧工事

令和8年8月5日 17:00時点  
国土交通省 八代河川国道事務所

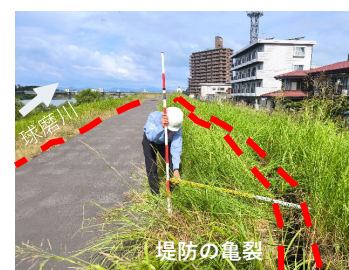
①球磨川右岸  
6k200～6k450

①球磨川右岸6k200～6k450

※堤防亀裂等 復旧延長L=250m

| 7月29日 | 16時 | 準備工（堤防法面の除草）に着手 |
| 7月30日 | 13時 | 既設アスファルト舗装撤去完了 |
| 7月30日 | 20時 | 切り返し（掘削）開始 |
| 7月31日 | 12時 | 切り返し（盛土）開始 |
| 8月2日 | 8時 | 川裏ブルーシート張り着手 |
| 8月3日 | 9時 | ブロックマット着手 |

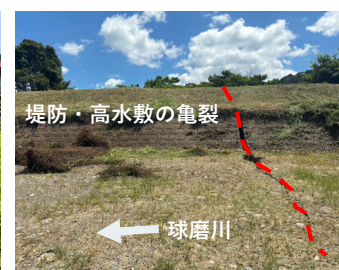
②球磨川右岸  
8k000～8k040

②球磨川右岸8k000～8k040

※堤防亀裂 復旧延長L=40m

| 7月31日 | 21時 | 準備工（堤防法面の除草）に着手 |
| 8月1日 | 14時 | 砂充填開始 |
| 8月2日 | 14時 | 既設アスファルト舗装撤去完了 |
| 8月2日 | 22時 | 川裏ブルーシート張り完了 |
| 8月3日 | 9時 | ブロックマット着手 |
| 8月3日 | 16時 | ブロックマット完了 |
| 8月4日 | 12時 | 完了 |

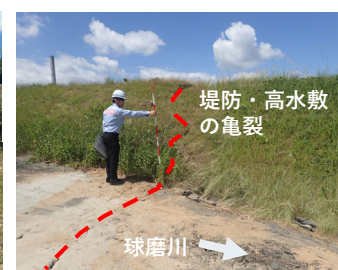
③球磨川左岸  
8k540～8k580

③球磨川左岸8k540～8k580

※堤防亀裂 復旧延長L=40m

| 7月31日 | 22時 | 準備工（堤防法面の除草）に着手 |
| 8月1日 | 11時 | 準備工（石灰注入） |
| 8月2日 | 8時 | 既設アスファルト舗装撤去完了 |
| 8月3日 | 8時 | 川裏ブルーシート張り完了 |
| 8月3日 | 10時 | ブロックマット着手 |
| 8月4日 | 23時 | ブロックマット完了 |
| 8月5日 | 15時 | 完了 |

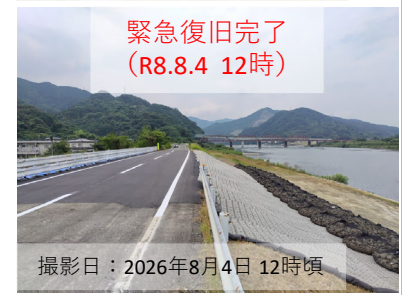
緊急復旧完了  
(R8.8.4 12時)

撮影日：2026年8月4日 12時頃

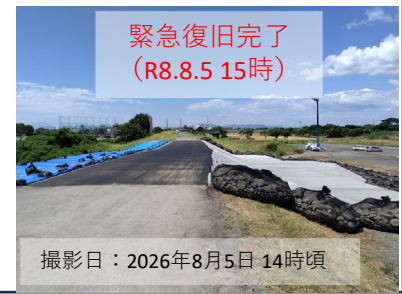
緊急復旧完了  
(R8.8.5 15時)

撮影日：2026年8月5日 14時頃
