社会資本整備審議会河川分科会
大規模氾濫に対する減災のための治水対策検討小委員会
(第1回)

平成27年9月関東・東北豪雨における 洪水及び被害等の概要

平成27年9月関東・東北豪雨災害の概要

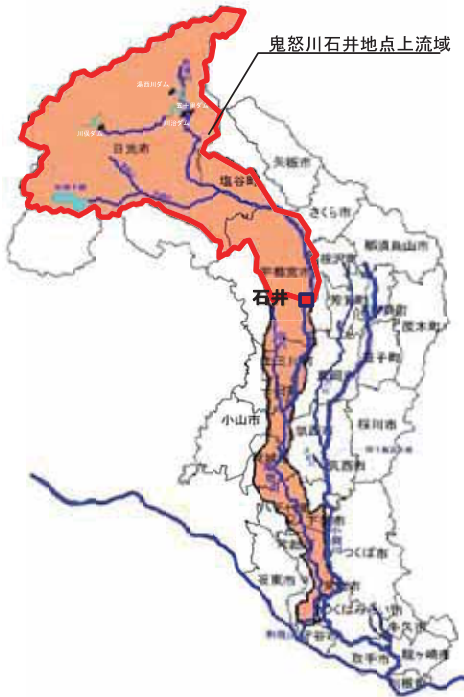
流域平均雨量(過去の洪水との比較)

○ 9月9日から9月10日にかけて、石井地点上流域の流域平均24時間雨量が、観測史上最多となる410mmを記録した。

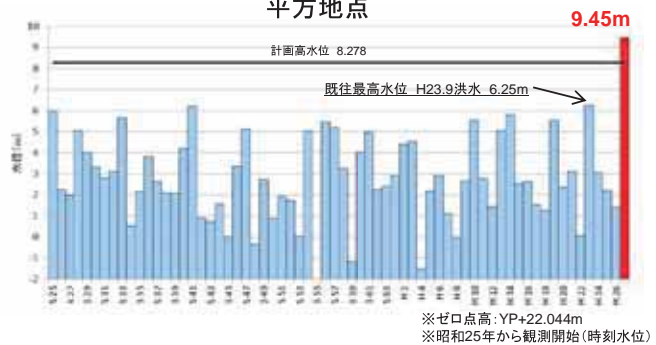
平方地点

○ 鬼怒川水海道地点及び平方地点において、計画高水位を超過し、観測史上最高水位を記録した。
