第1回  
令和2年7月球磨川豪雨検証委員会  
説明資料

令和2年8月25日

国土交通省 九州地方整備局  
熊 本 県

# 1. 令和2年7月豪雨の概要

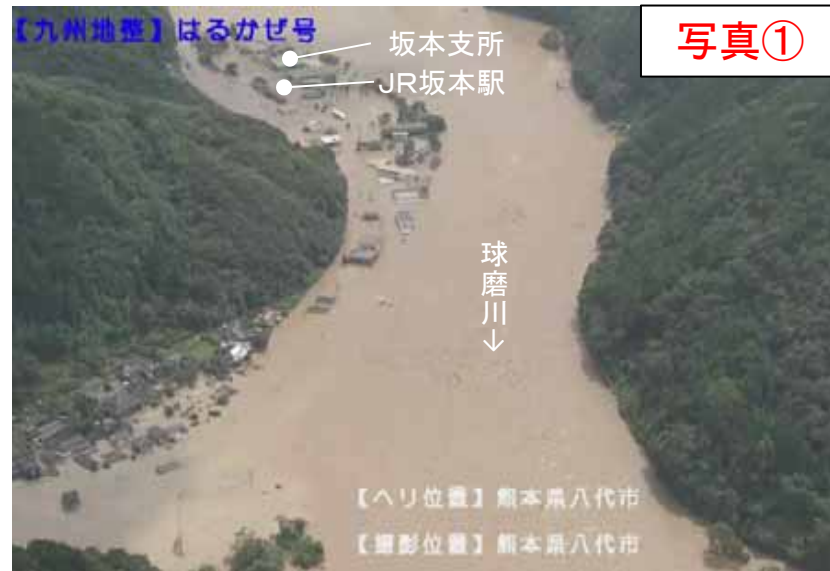
写真①

過去に宅地かさ上げした家屋が3m程度浸水  
(坂本地区)

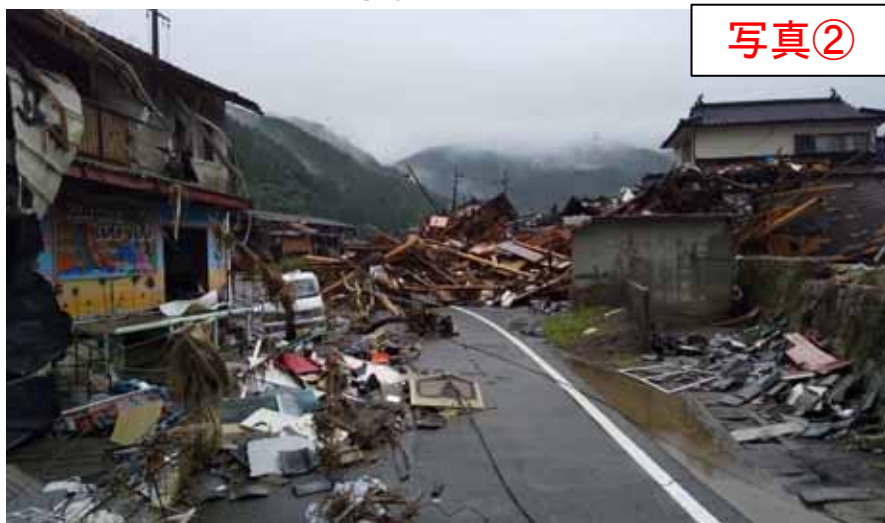
写真②

堤防の損傷と氾濫流による家屋倒壊が発生  
(人吉市下薩摩瀬町)

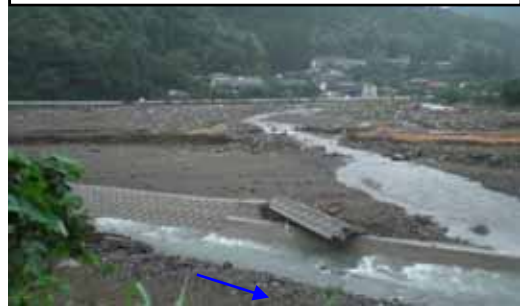
吉尾川・護岸一部欠損

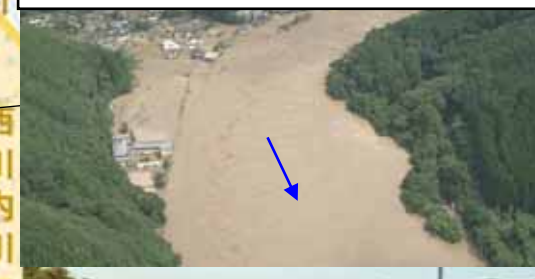
小川・堤防一部欠損

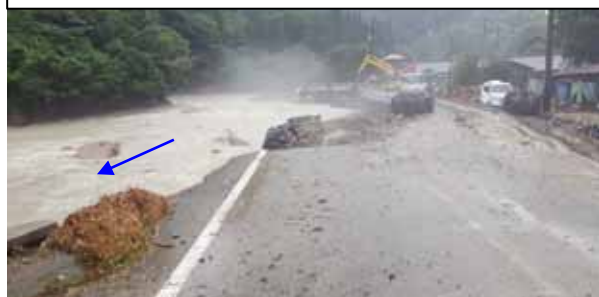
万江川・側方浸食

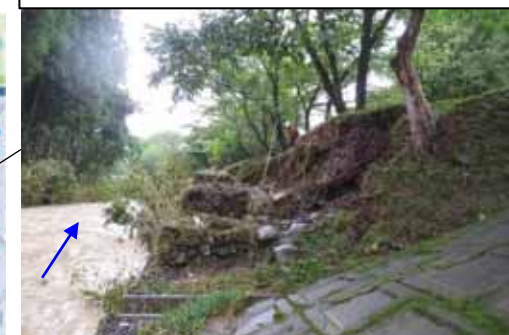
山田川・特殊堤決壊

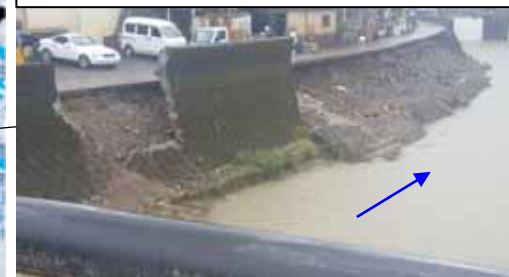
胸川・護岸一部欠損

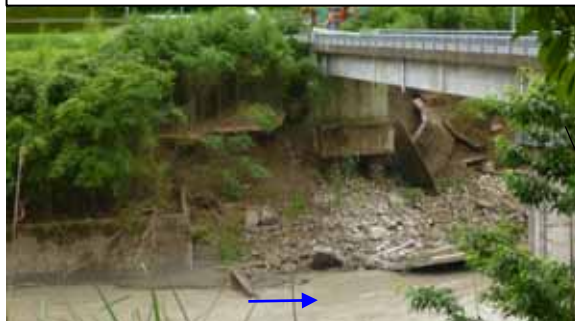
川辺川(永江地区)

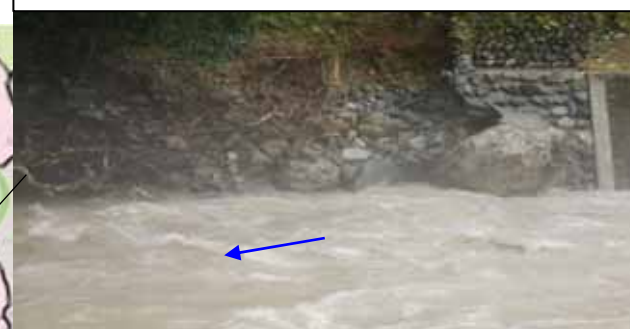
川辺川・護岸一部欠損
