第2回  
令和2年7月球磨川豪雨検証委員会  
参考資料

令和2年10月6日

国土交通省 九州地方整備局  
熊 本 県

## 2. 流量の推定について(実績雨量: 詳細)

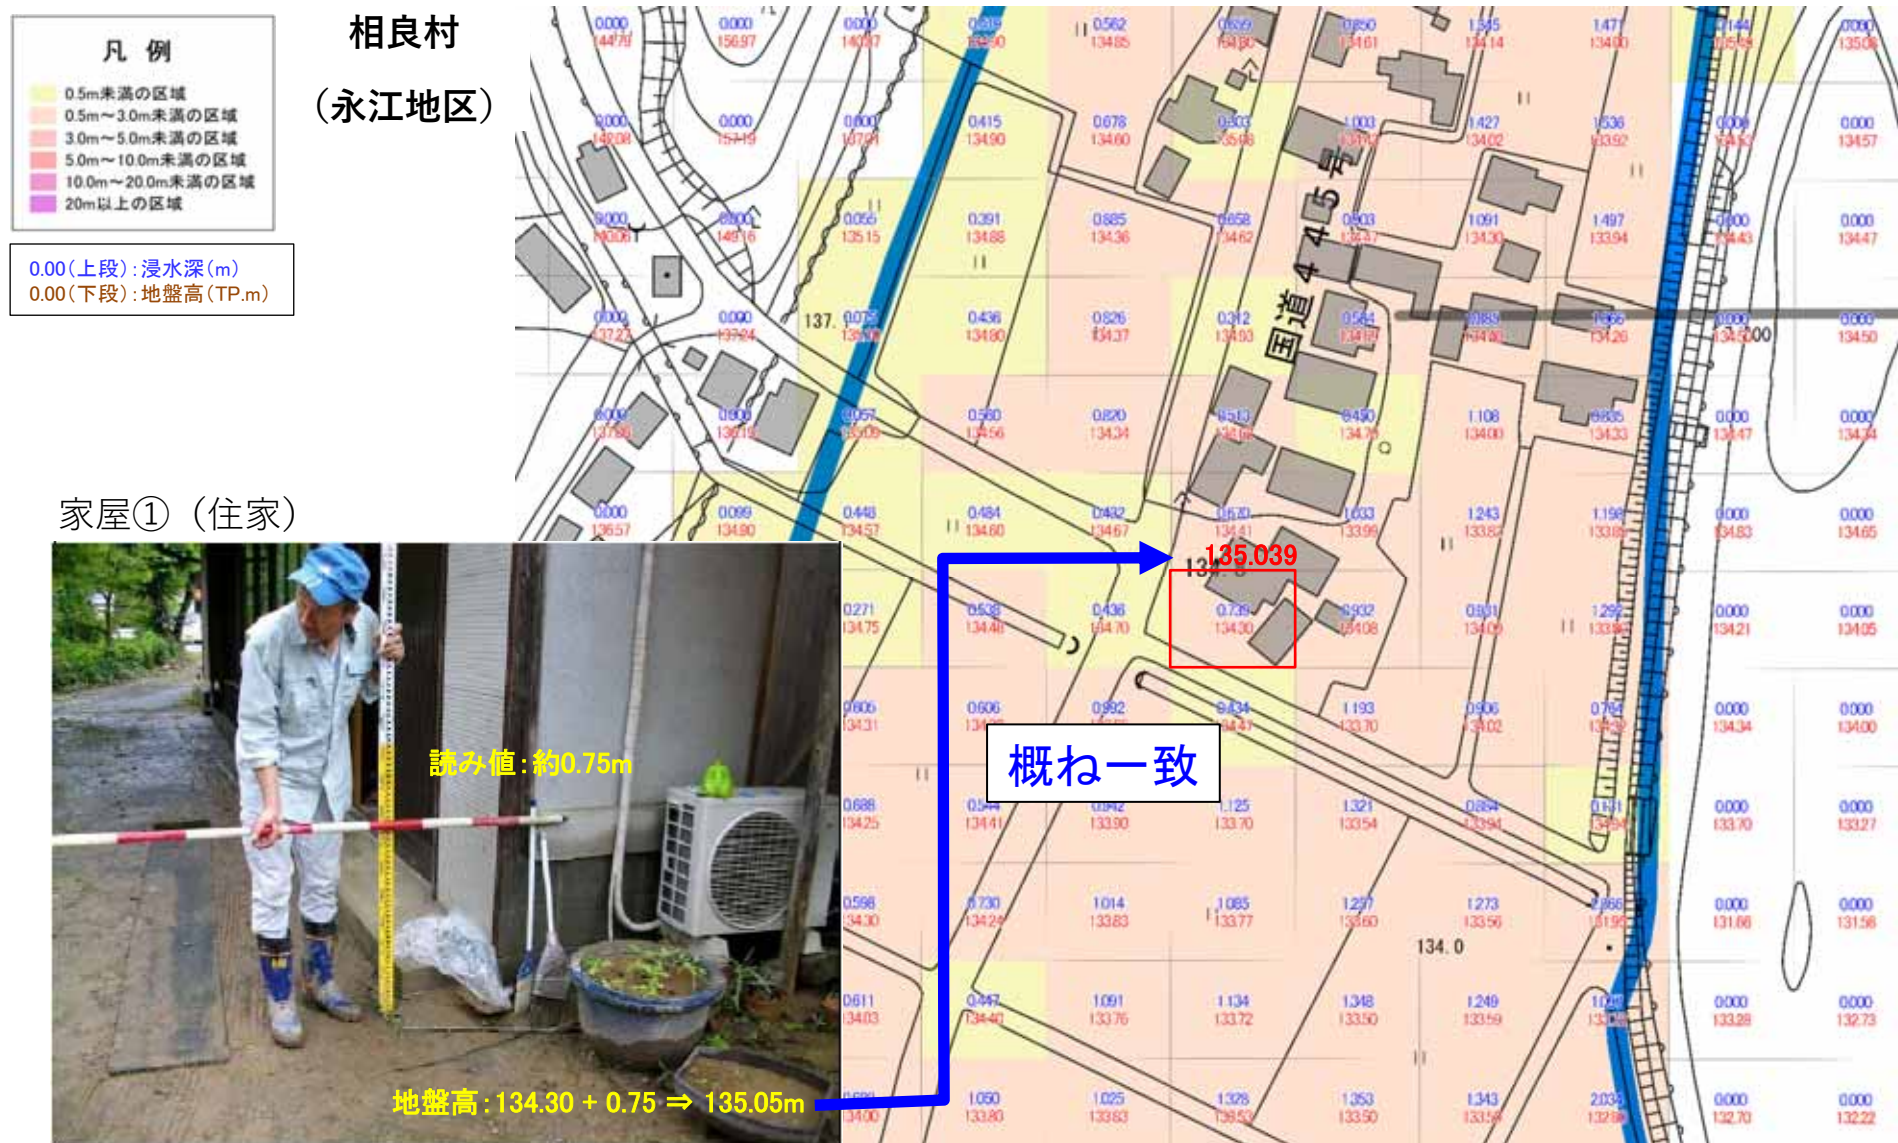
図 氾濫解析結果(R2.7出水、越水のみ)検証図(家屋①(住家)付近拡大図)

○氾濫解析結果(浸水深)では、概ね実績浸水深を再現できている。

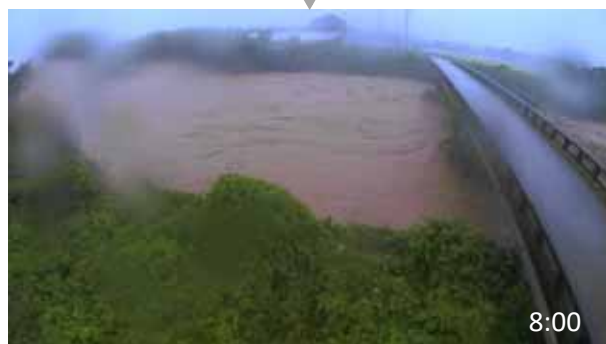
■設置箇所：②万江川（人吉市 上原田橋）

■撮影日時：7月4日 5:00～13:00

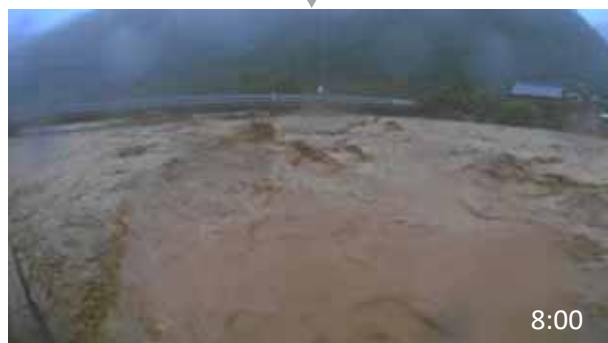
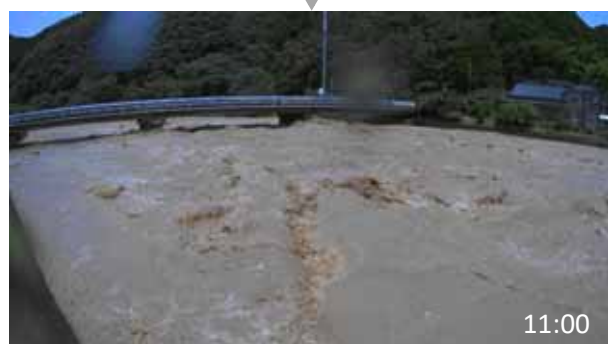
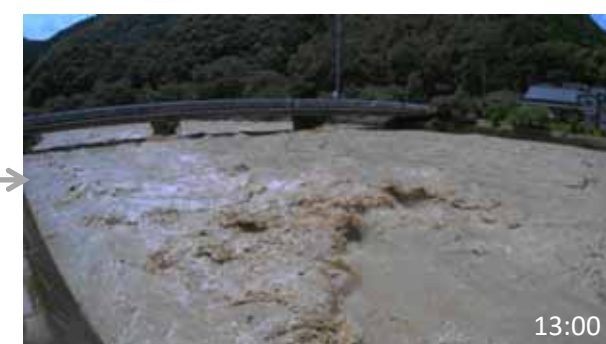
■設置箇所：③万江川（山江村 神園橋）

■撮影日時：7月4日 5:00～13:00

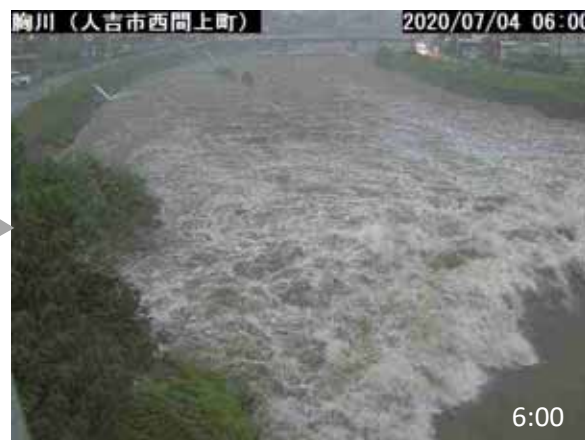
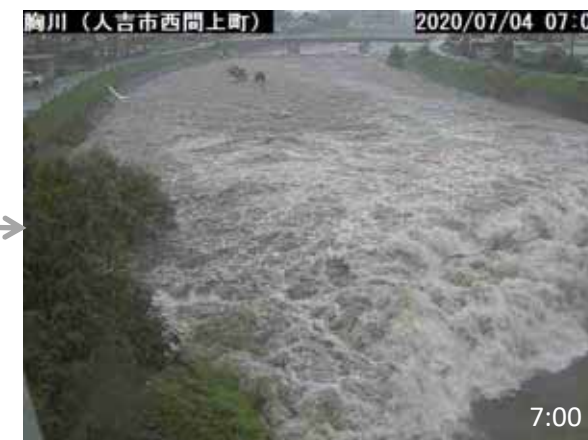
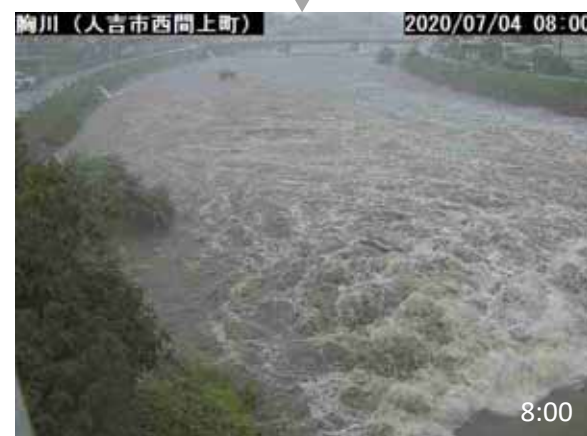
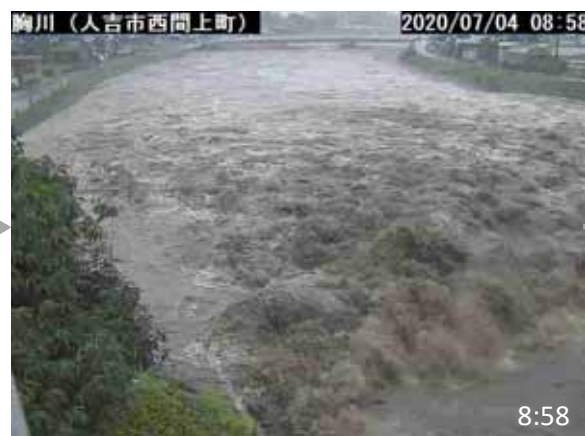
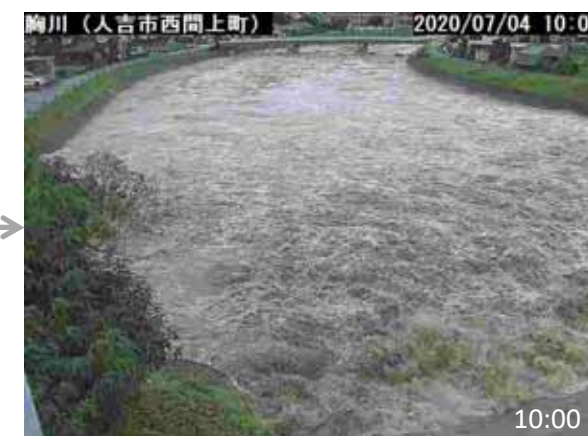
■設置箇所：④胸川（人吉市西間上町）

■撮影日時：7月4日 5:00～10:00

※10:10以降は機器の故障により画像が得られていない。

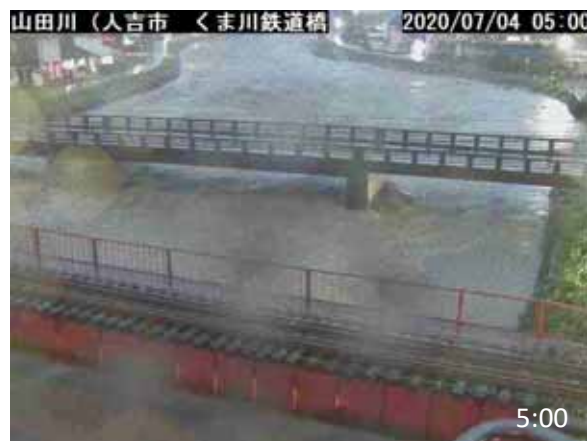
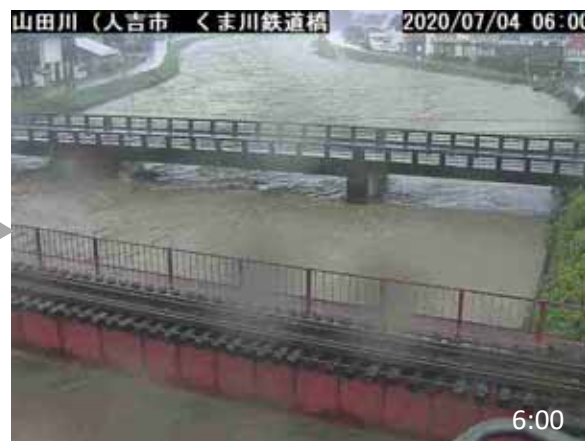
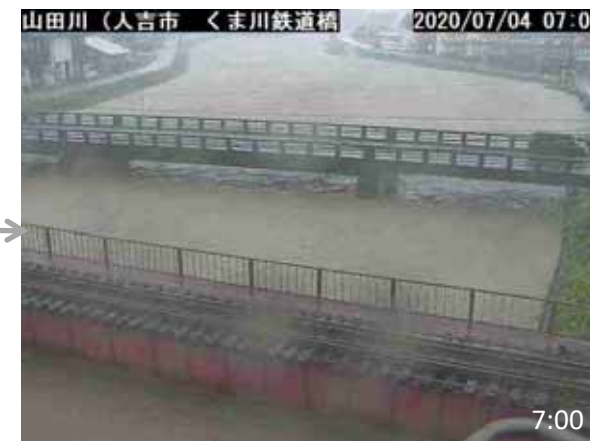
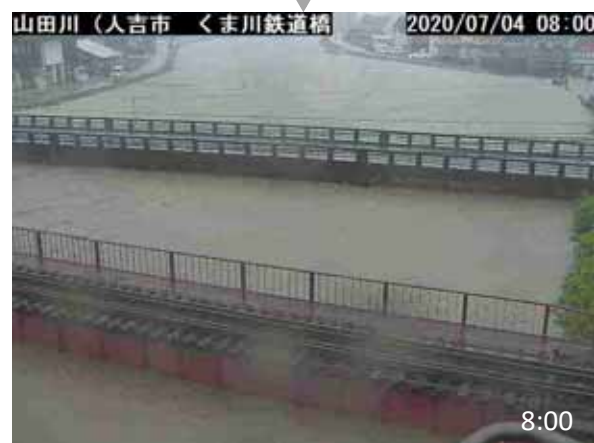
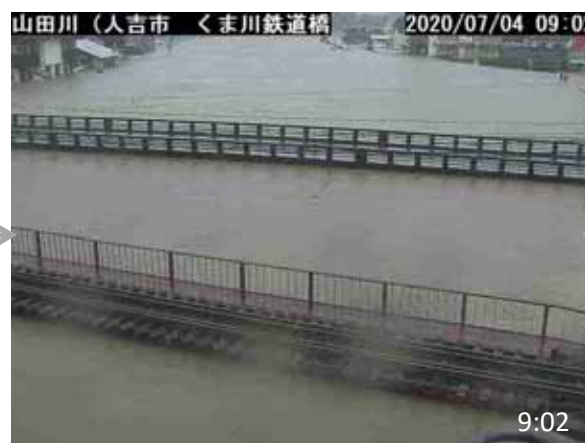
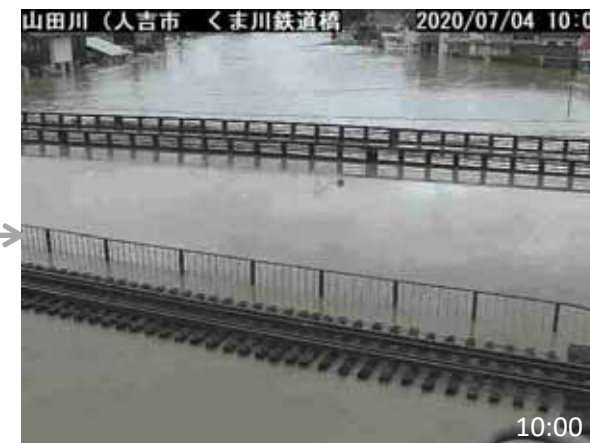
■設置箇所：⑤山田川（人吉市 くま川鉄道橋）

■撮影日時：7月4日 5:00～10:00

※10:10以降は機器の故障により画像が得られていない。

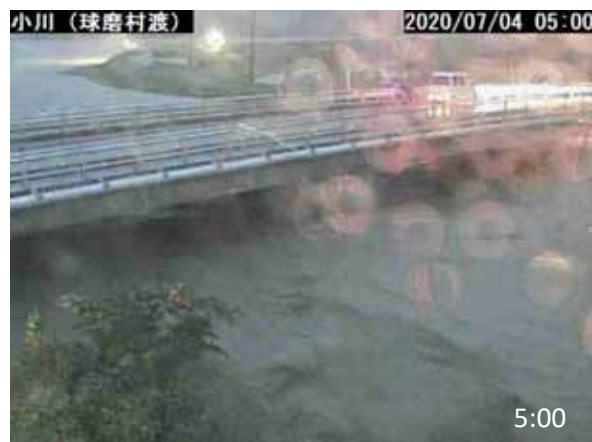
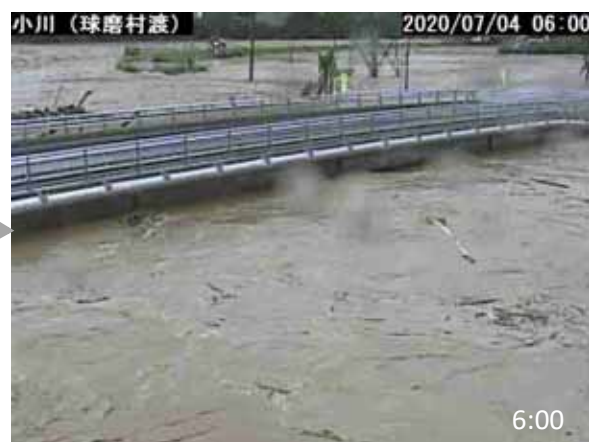
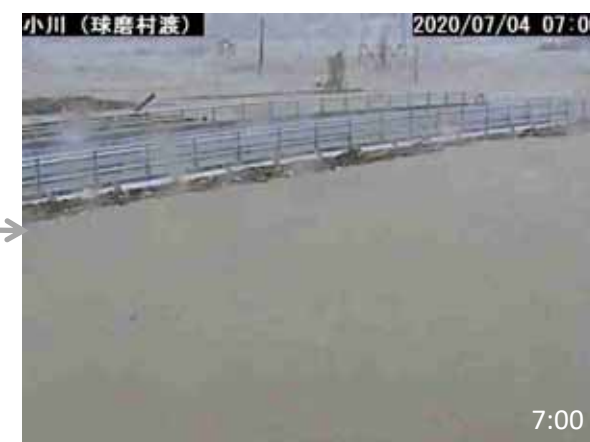
■設置箇所：⑧小川（球磨村渡）

■撮影日時：7月4日 5:00～7:00

※7:22以降は機器の故障により画像が得られていない。

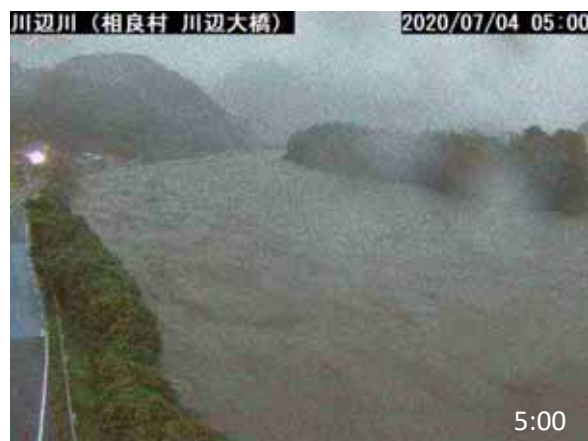
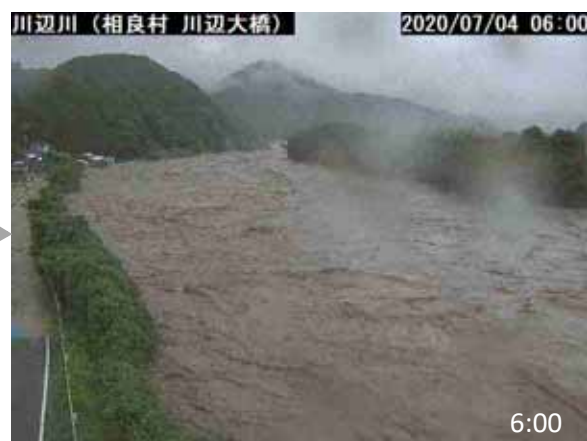
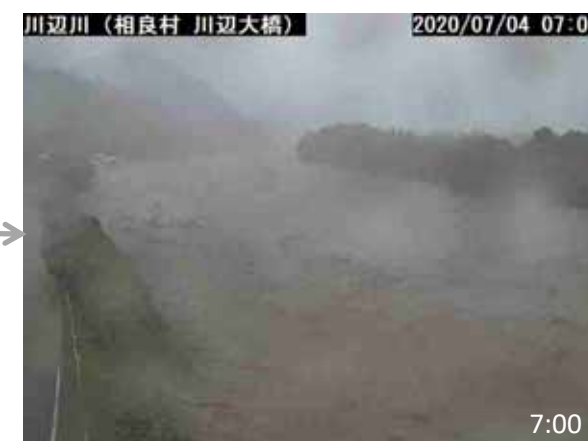
■設置箇所：⑨川辺川（相良村 川辺大橋）

■撮影日時：7月4日 5:00～7:00

※7:40以降は機器の故障により画像が得られていない。

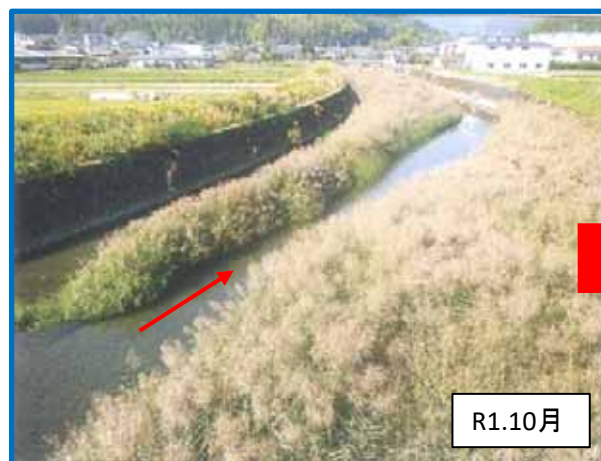
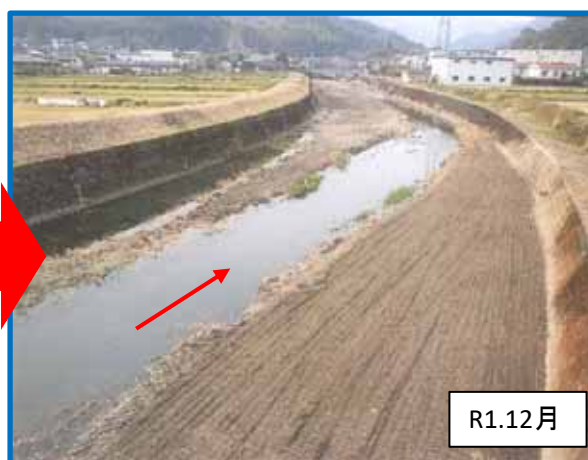
小川内川（水上村） 令和元年度

○上流域では小川内川他10河川において平成30年度～令和元年度の2力年で、約4万3千m<sup>3</sup>の土砂掘削を実施。

実施前

実施後

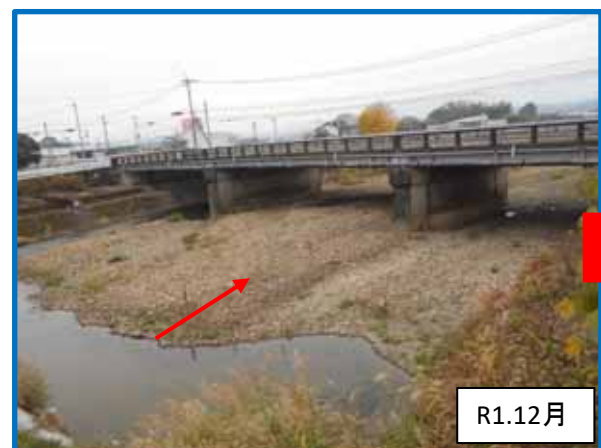
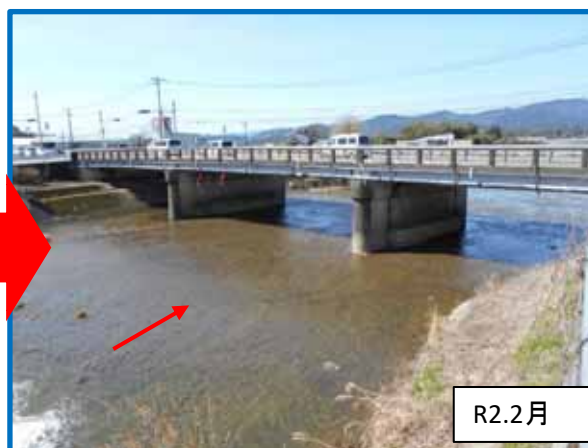
柳橋川（多良木町） 令和元年度

実施前

実施後

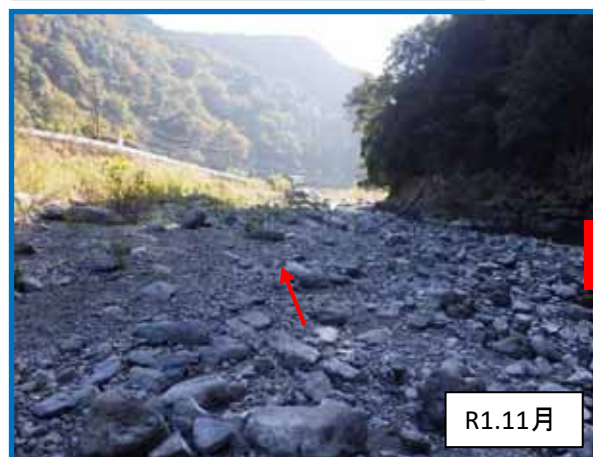
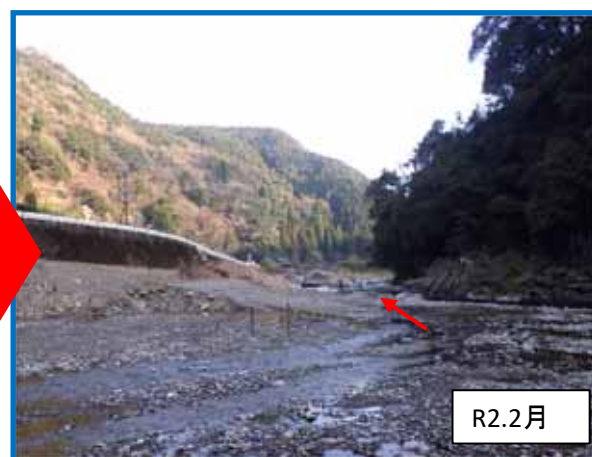
万江川（山江村） 令和元年度

○人吉地区では万江川他4河川において平成30年度～令和元年度の2力年で、約4万9千m<sup>3</sup>の土砂掘削を実施。

実施前

実施後

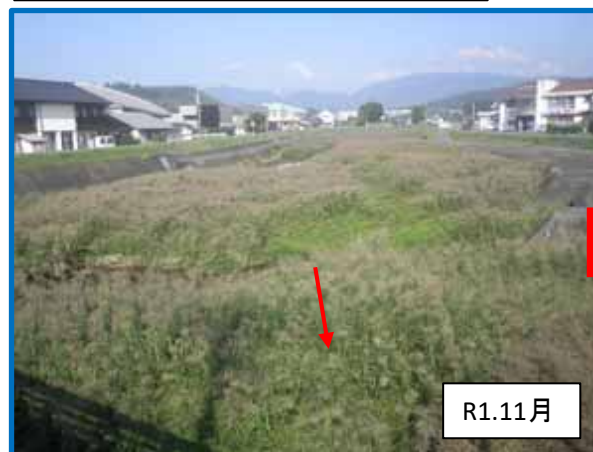
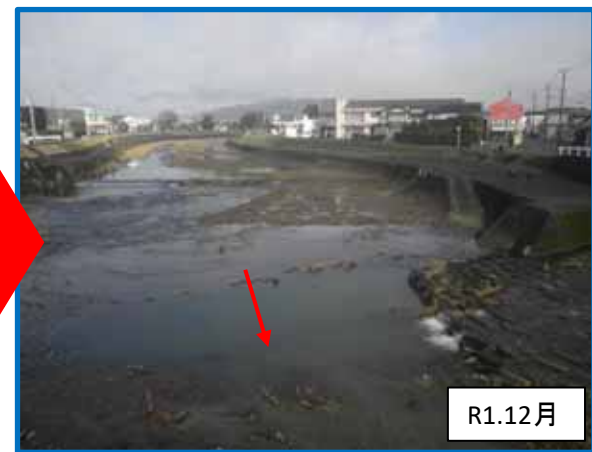
山田川（人吉市） 令和元年度

実施前

実施後

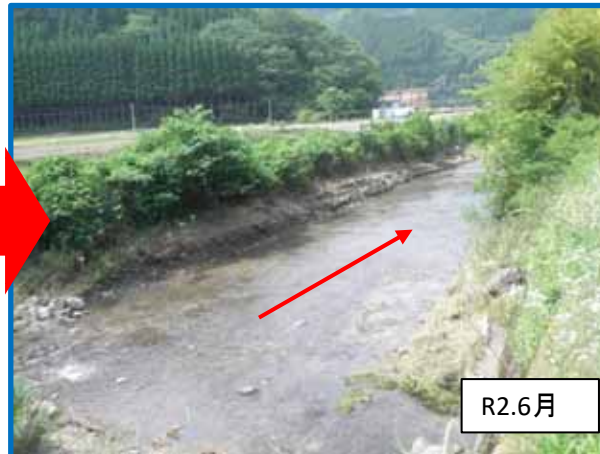
百済木川（八代市） 令和2年度

○中流域では百済木川他2河川において平成30年度～令和元年度の2力年で、約3千5百m<sup>3</sup>の土砂掘削を実施。

実施前

実施後

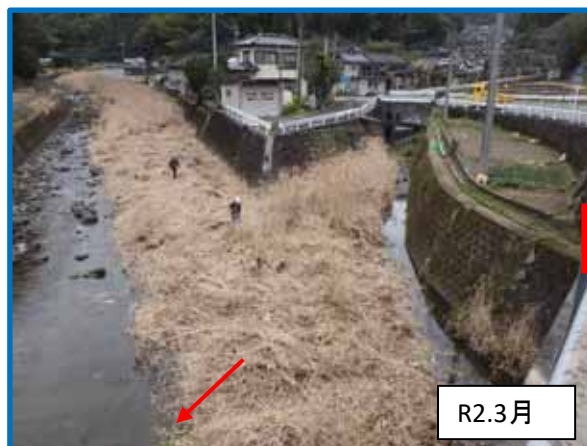
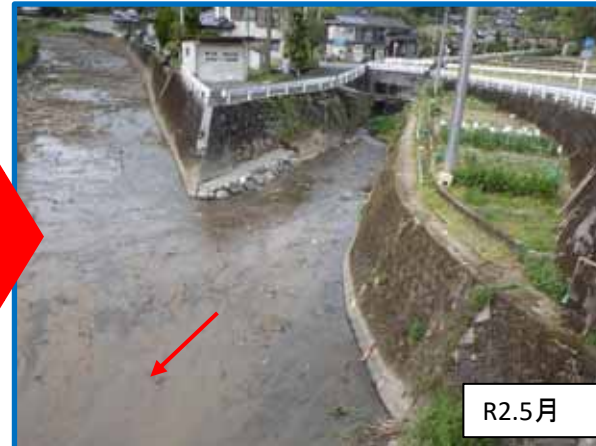
吉尾川（芦北町） 令和2年度

実施前

実施後

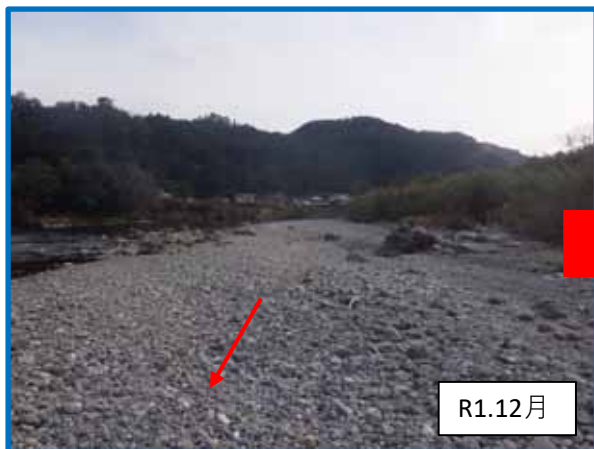
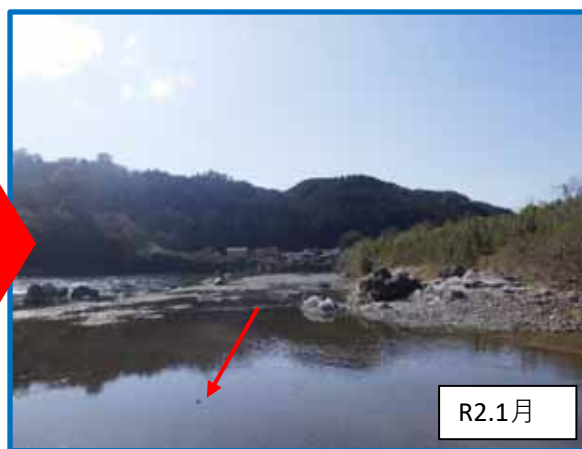
川辺川（五木村） 令和元年度

- 川辺川において平成30年度～令和元年度の2力年で、約3万3千m<sup>3</sup>の土砂掘削を実施。
- 令和2年度についても、川辺川及び梶原川において約2万5千m<sup>3</sup>の掘削を予定。

実施前

実施後
