第2回 令和2年7月球磨川豪雨検証委員会 説明資料

令和2年10月6日

国土交通省 九州地方整備局
熊 本 県

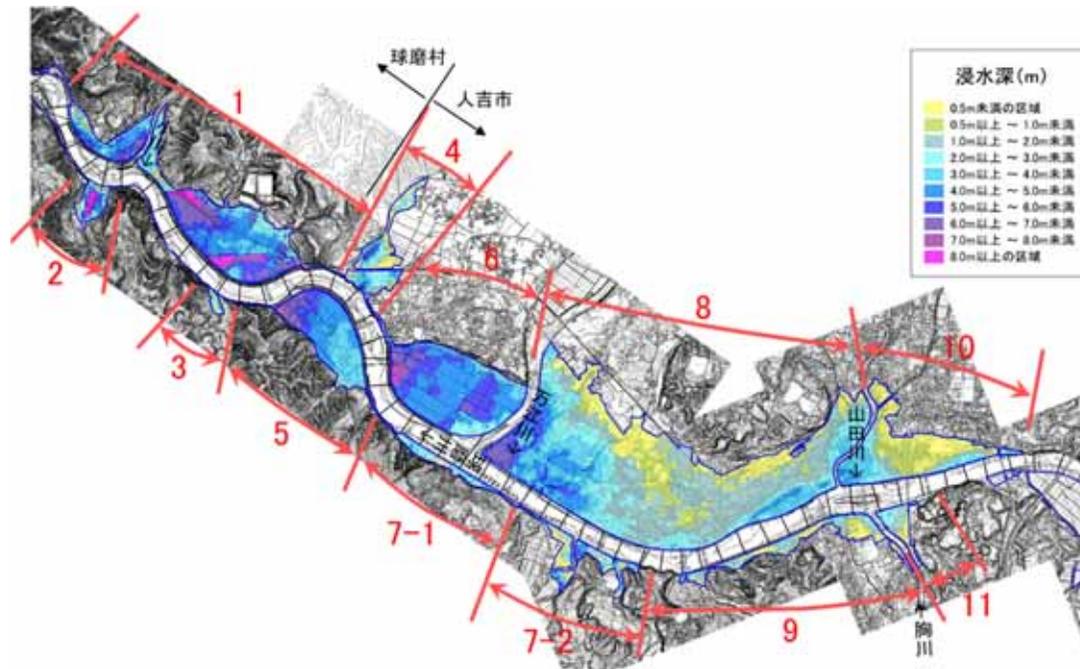
図 洪水痕跡調査結果

○氾濫状況を再現する解析(氾濫解析)モデルにより、氾濫が発生しない場合のピーク流量を推定するため、洪水後に浸水区域や浸水深の現地調査(洪水痕跡調査)を実施。

※洪水痕跡調査など浸水区域・浸水深調査結果より、今次出水の浸水深を推定。

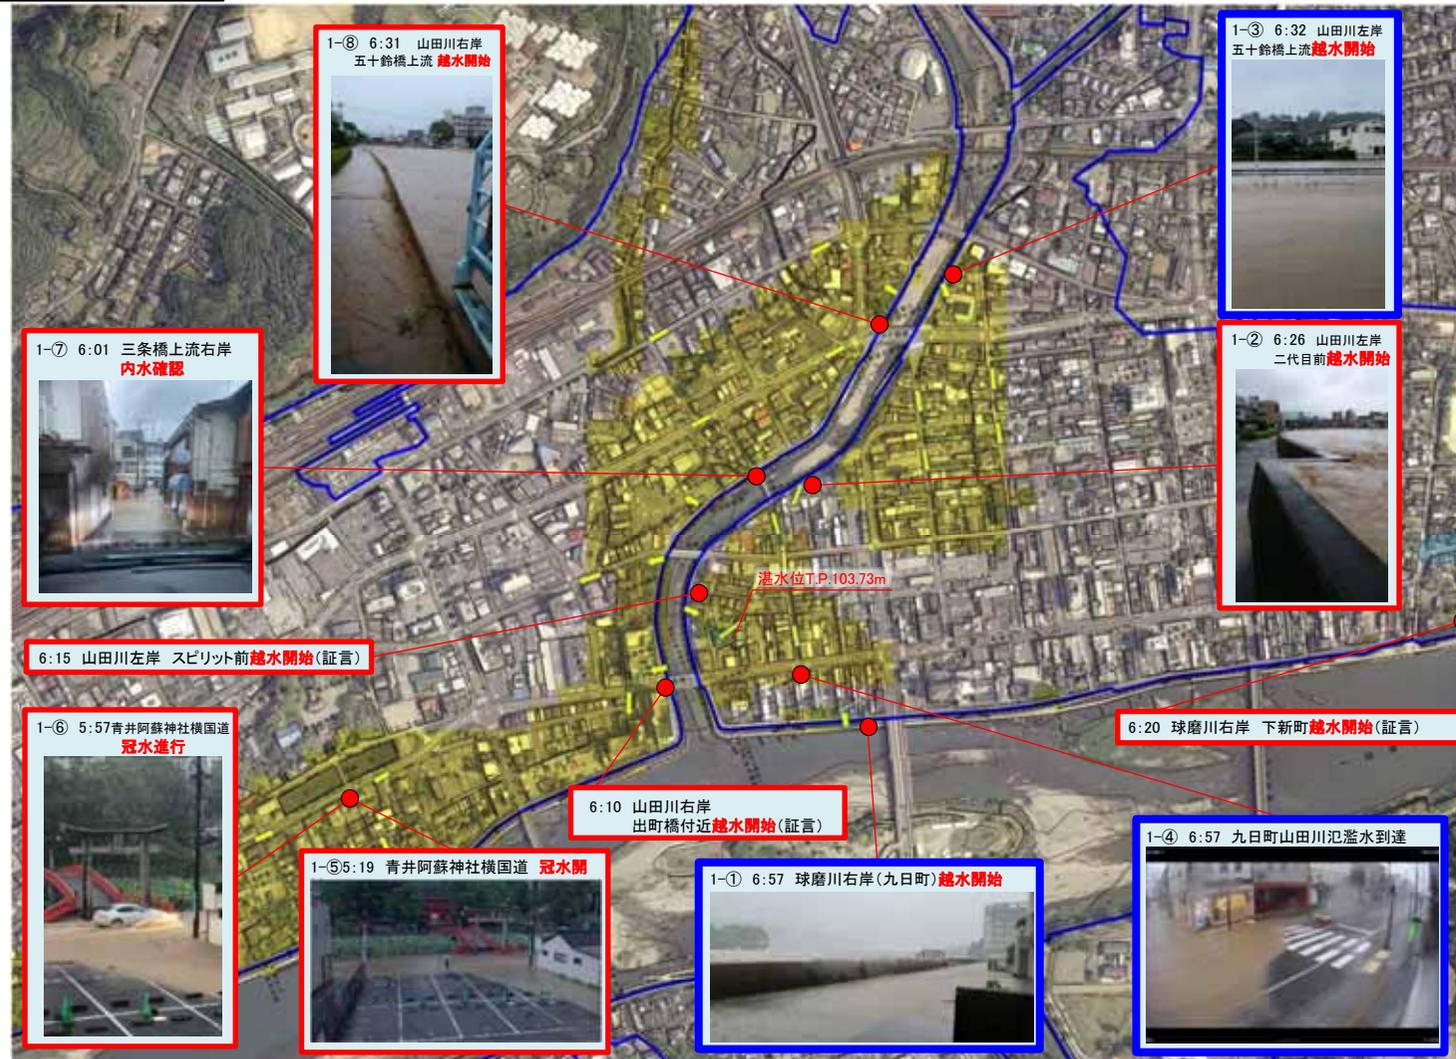
午前5:30～7:00の状況

○今次洪水による人吉市街地の浸水状況について、カメラ映像や証言情報等を基に時系列で整理。※

○山田川からの越水による浸水開始時刻は、証言などから6時頃と想定される。

○下流から上流域に徐々に越水が進行。越水した水は土地の低いところに湛水。

図中の浸水深は「6:30～7:00頃」の想定

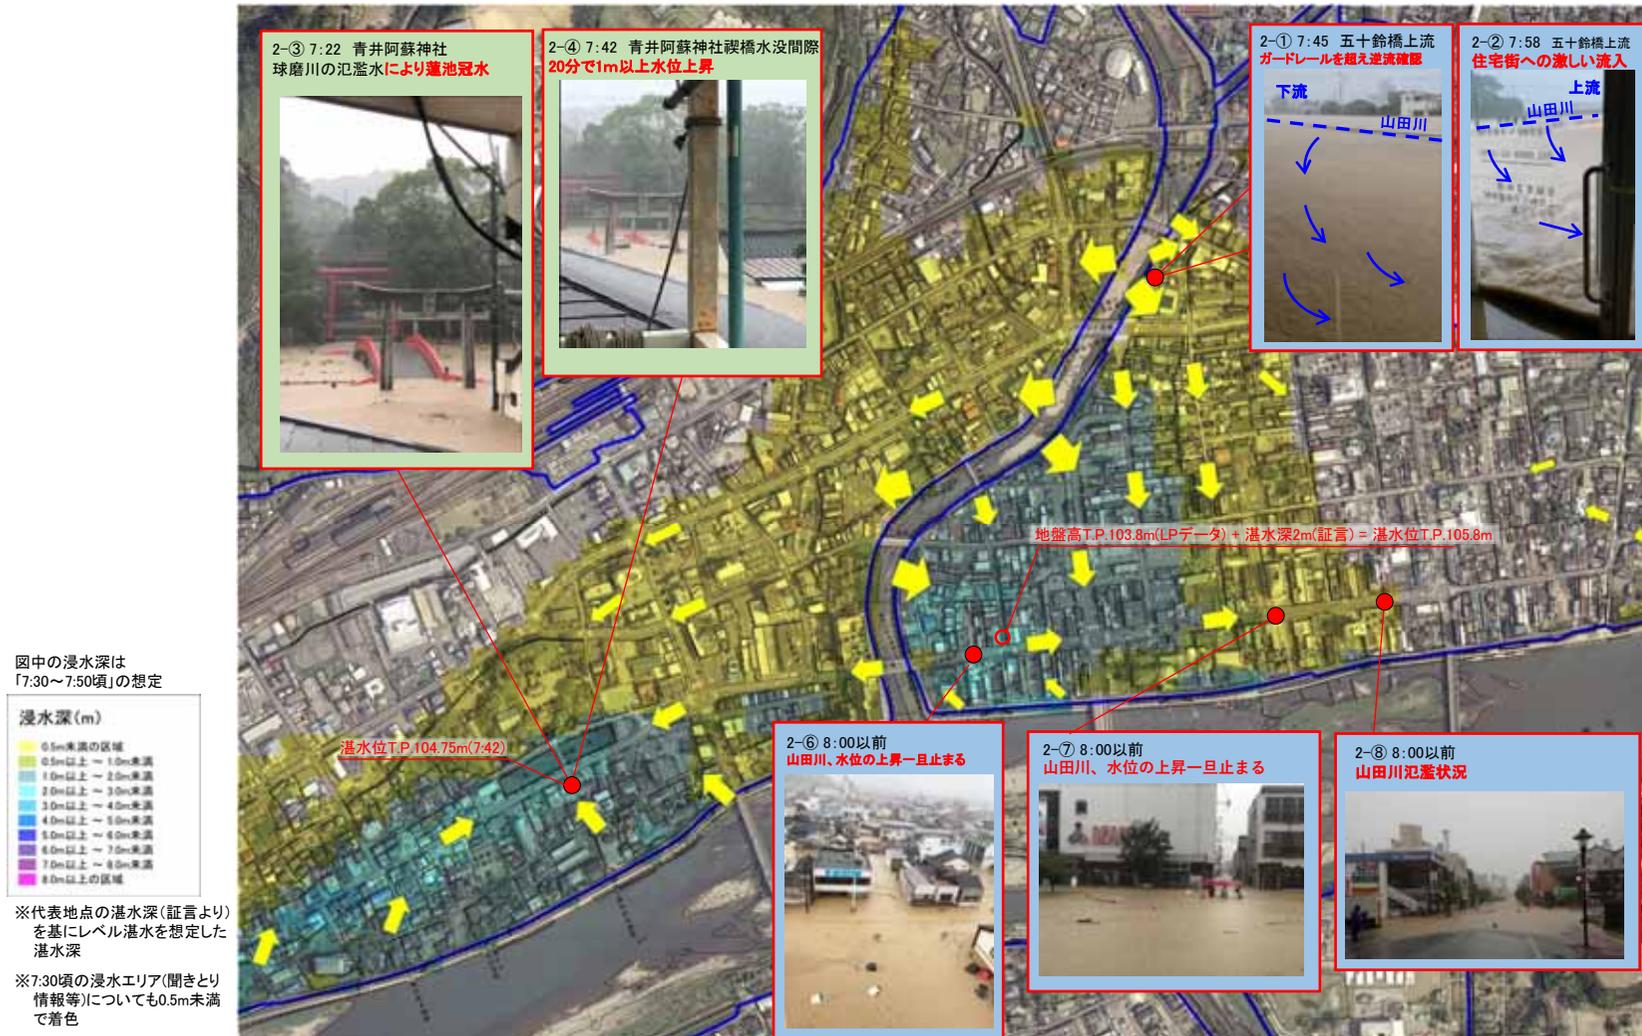
午前7:00~8:00の状況

- 山田川からの氾濫水が住宅地へ激しく流入すると共に、球磨川の氾濫開始も確認され、青井阿蘇神社付近等での急激な水位上昇も確認される。
- 推定される浸水深は九日町で約2m程度、球磨川の氾濫開始までの暫くの間は同水位で一旦止まったとの証言あり。

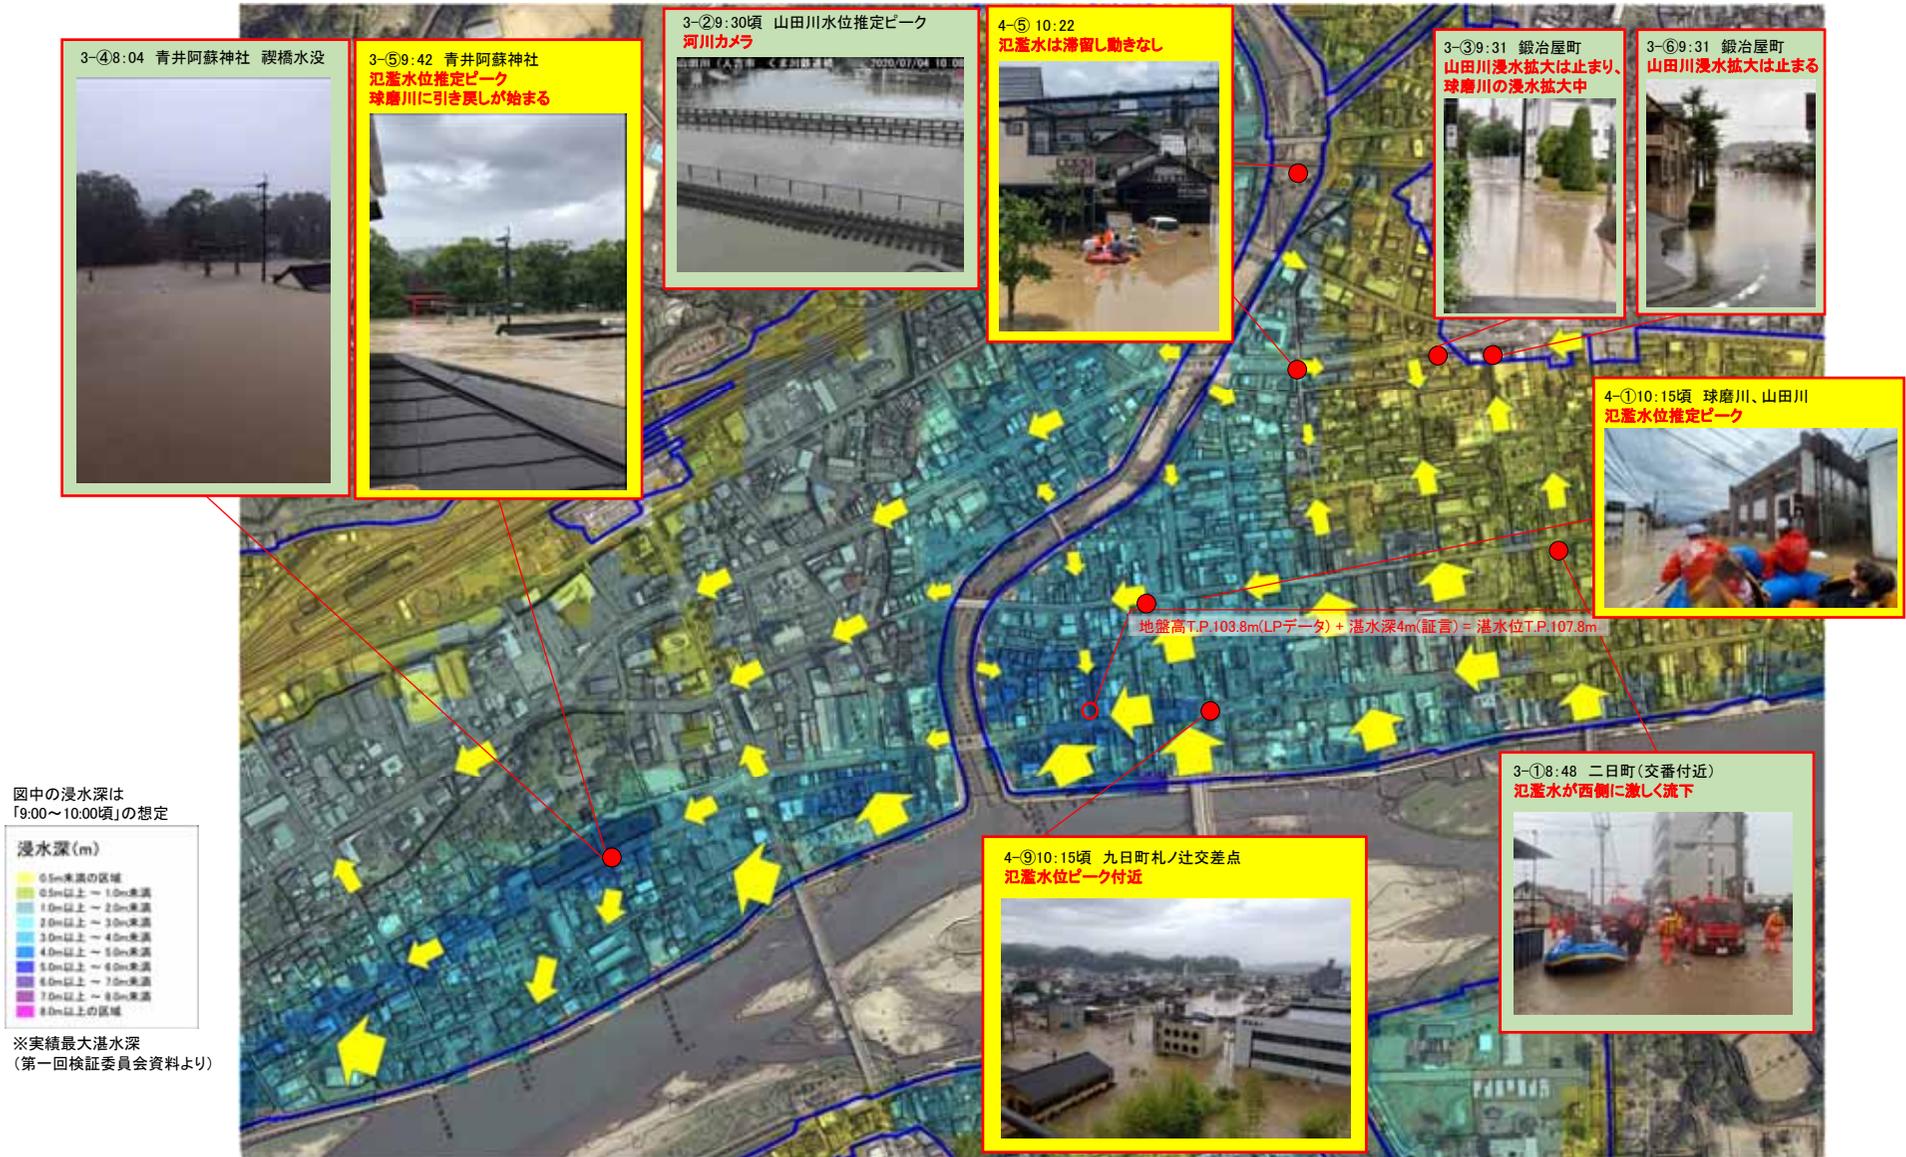
午前8:00～10:30の状況

- 山田川が9:30頃、球磨川が9:50頃に水位ピークを迎えるまで浸水が拡大。
- 九日町の浸水深は約4m程度との証言あり。

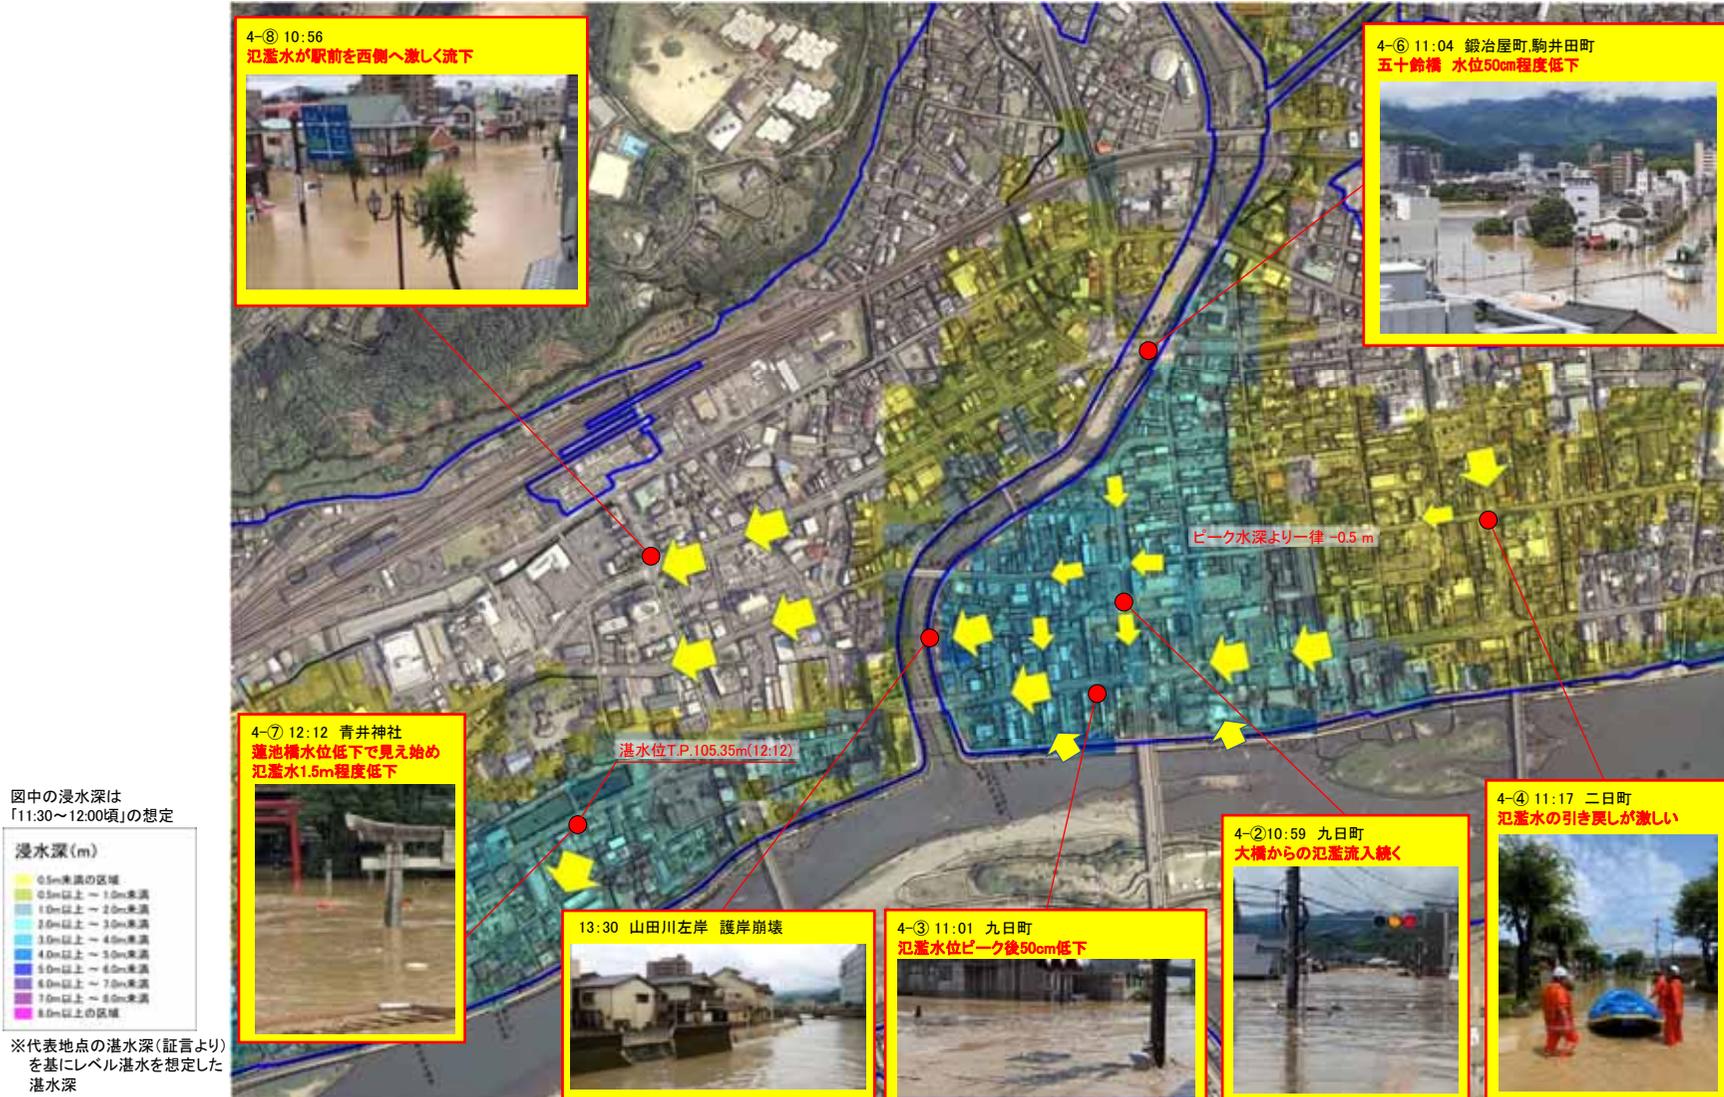
午前10:30以降の状況

○11時頃には、氾濫水位の低下は確認されるも人吉大橋付近からの氾濫流入は継続。
 ○河川の水位ピーク後は、氾濫水が1～1.5m以上低下すると共に、氾濫流が山田川に向かって戻る流れが激しい箇所も確認。

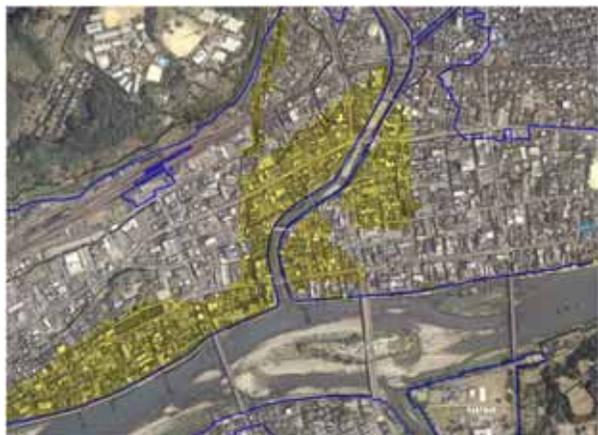
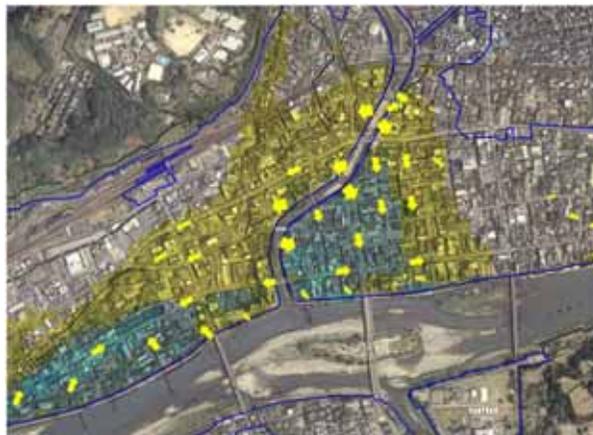
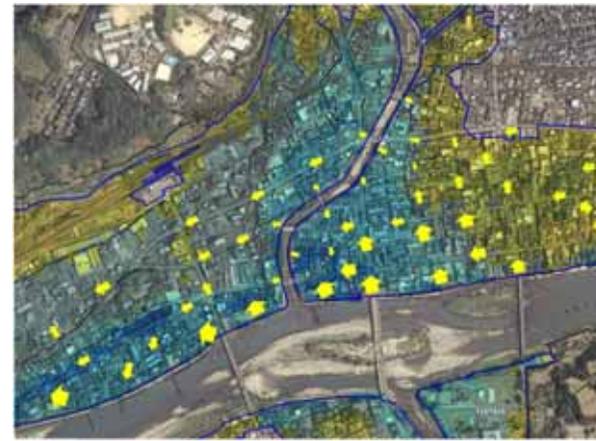
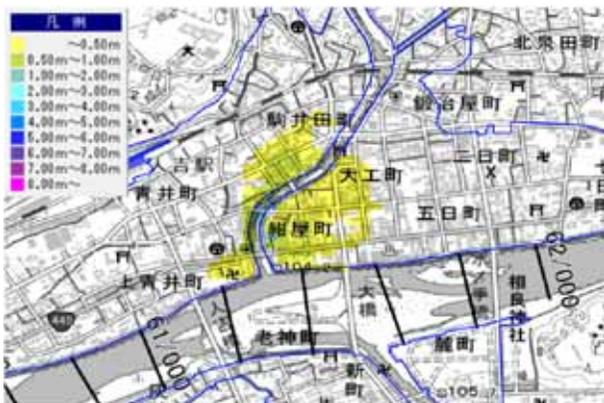
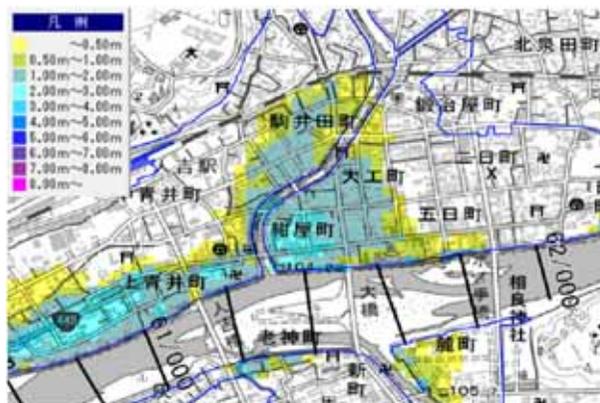
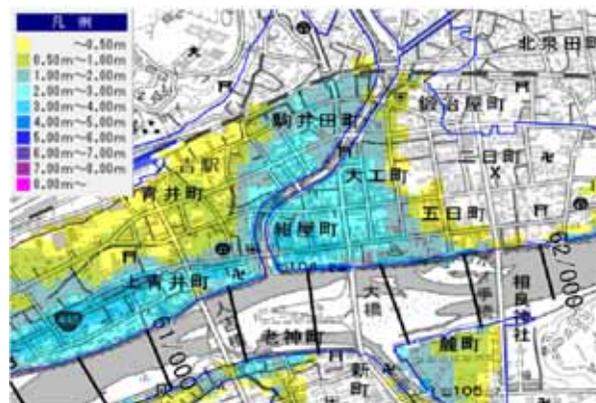
○カメラ映像や証言情報等を基に整理した結果と氾濫解析による結果を確認した結果、山田川から氾濫が発生し浸水域が拡大していく経過を概ね再現できていることを確認。

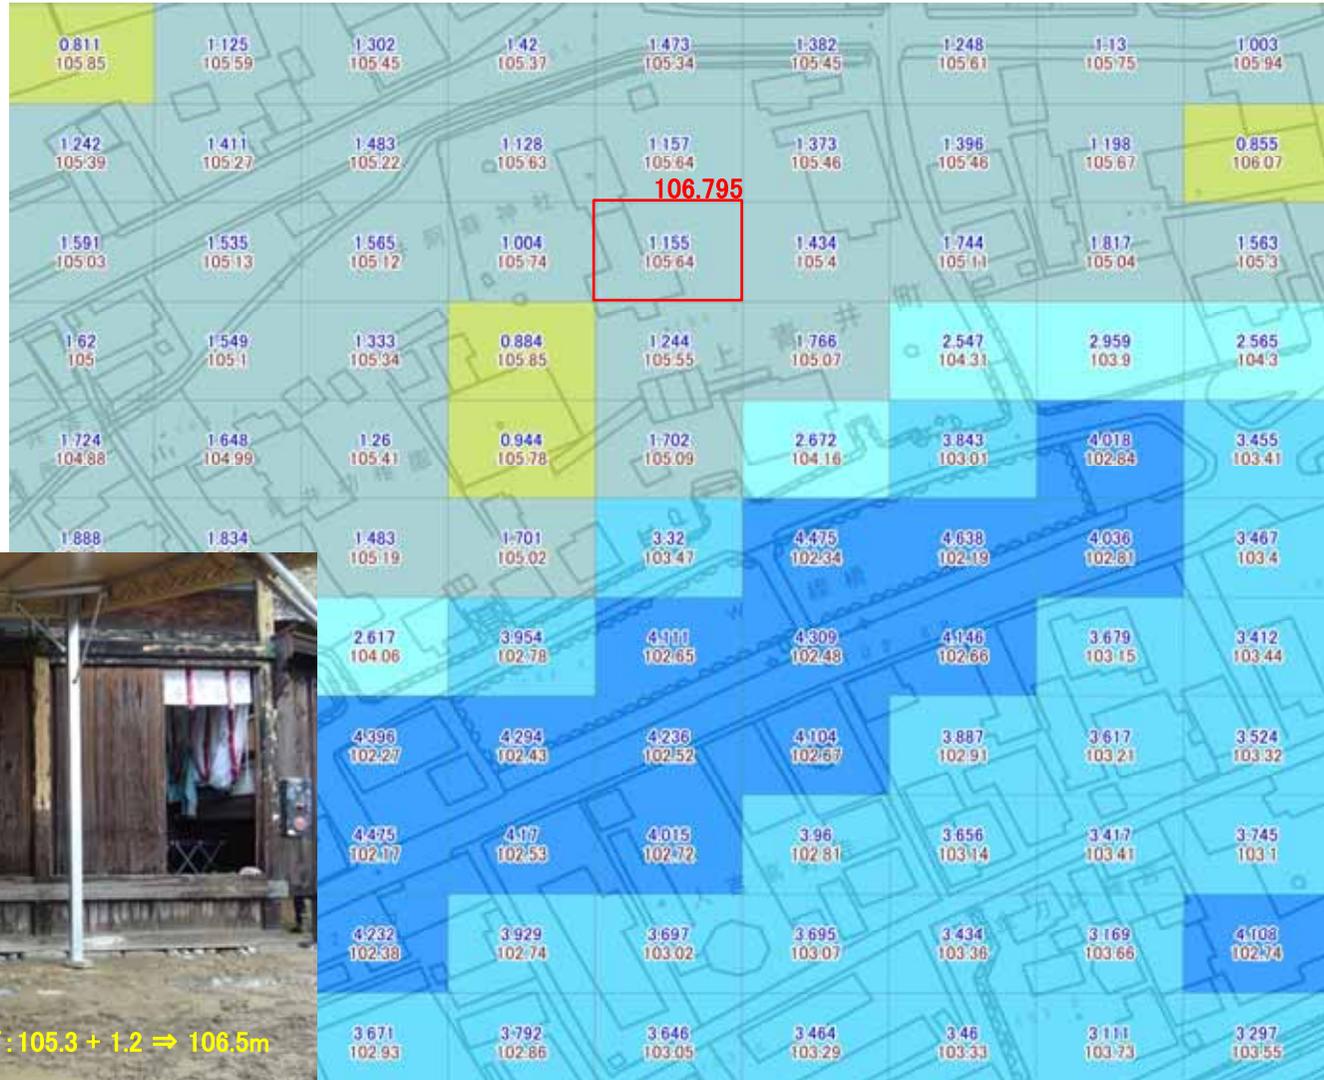
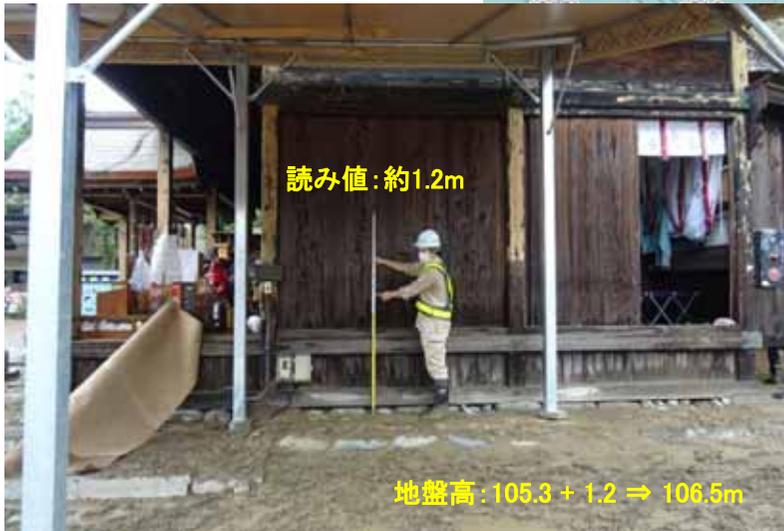
氾濫解析結果 (R2.7出水)

○浸水深についても青井阿蘇神社付近の痕跡を概ね再現できていることを確認した。

0.00(上段): 浸水深(m)
0.00(下段): 地盤高(TP.m)

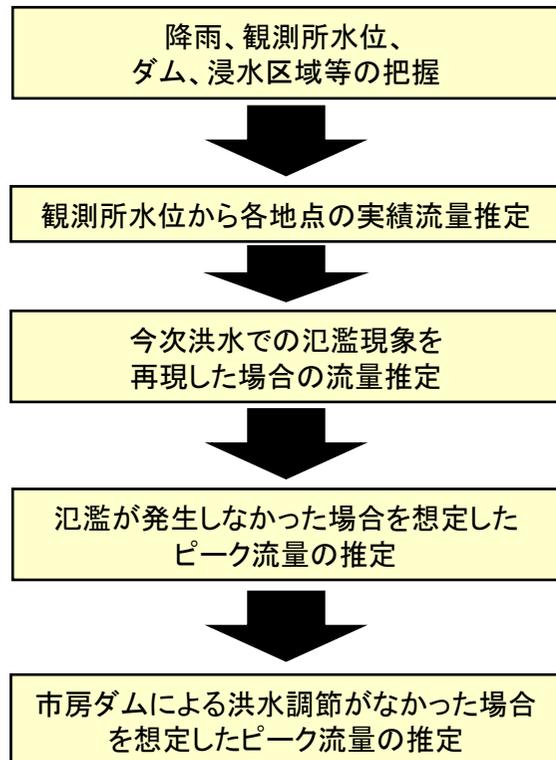
流量推定の流れ

- 人吉地点の流量について、前回の検証委員会後に精査を実施し、「人吉地点上流での氾濫がなく、さらに、市房ダムがなかった場合」に想定されるピーク流量を推定した結果、約7,900m³/s程度と推定された。
- 7,900m³/sは、河川整備基本方針で定めた目標流量(基本高水のピーク流量)7,000m³/sを上回る。

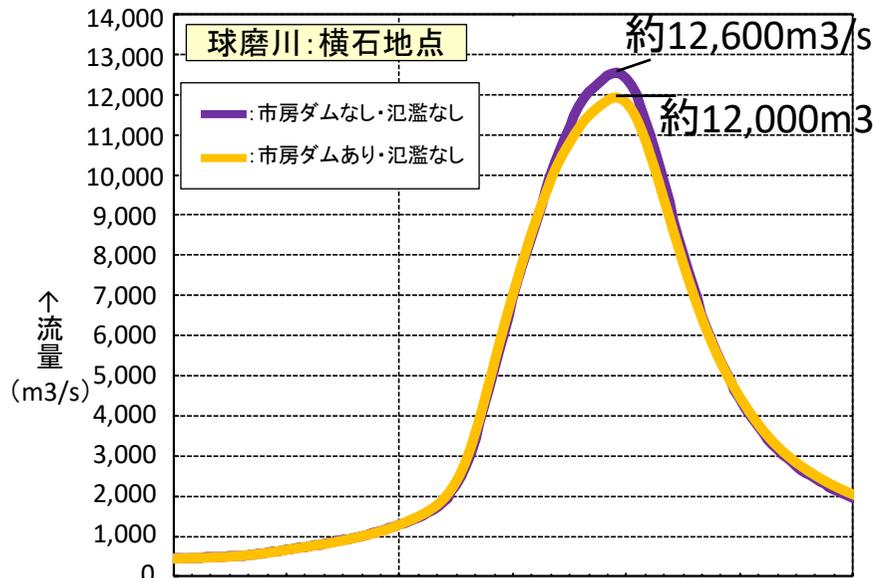
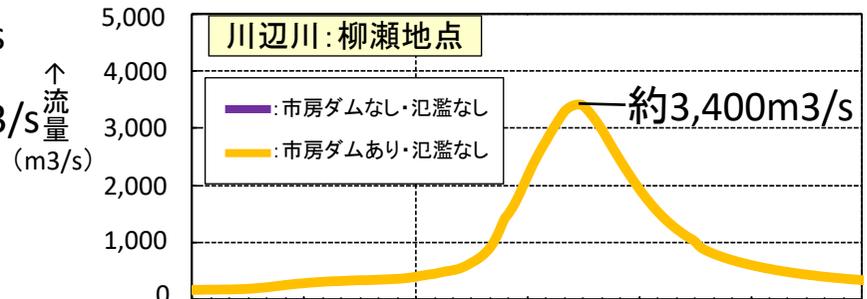
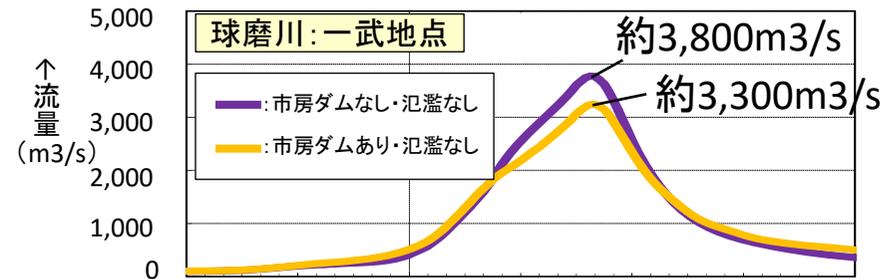
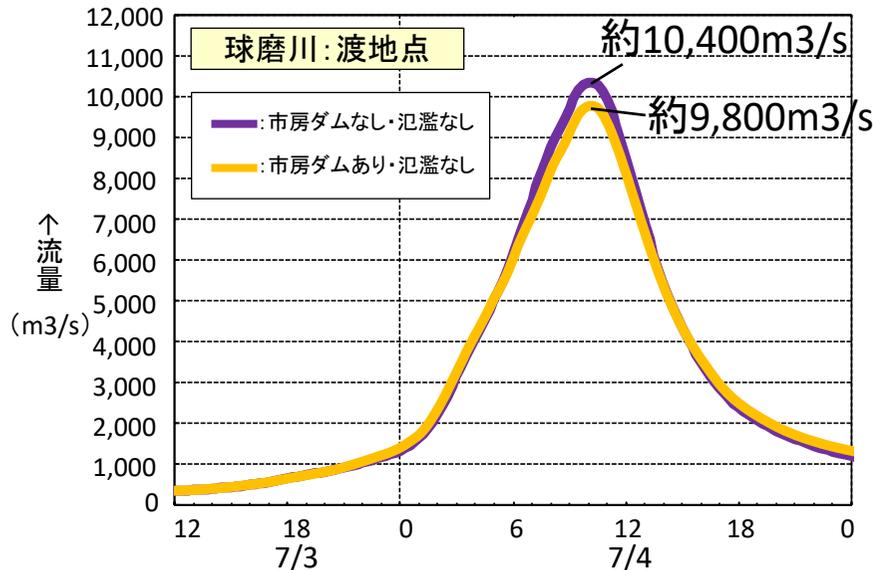
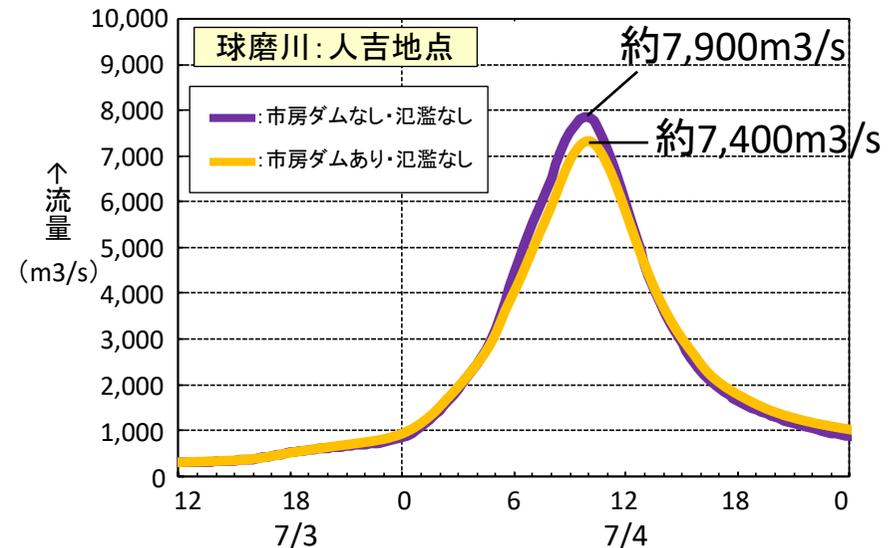
○流出解析(貯留関数モデルを使用)により、氾濫が発生せず更に市房ダムがなかった場合を想定したピーク流量を再現する流量波形(流量の経時的変化)を整理。

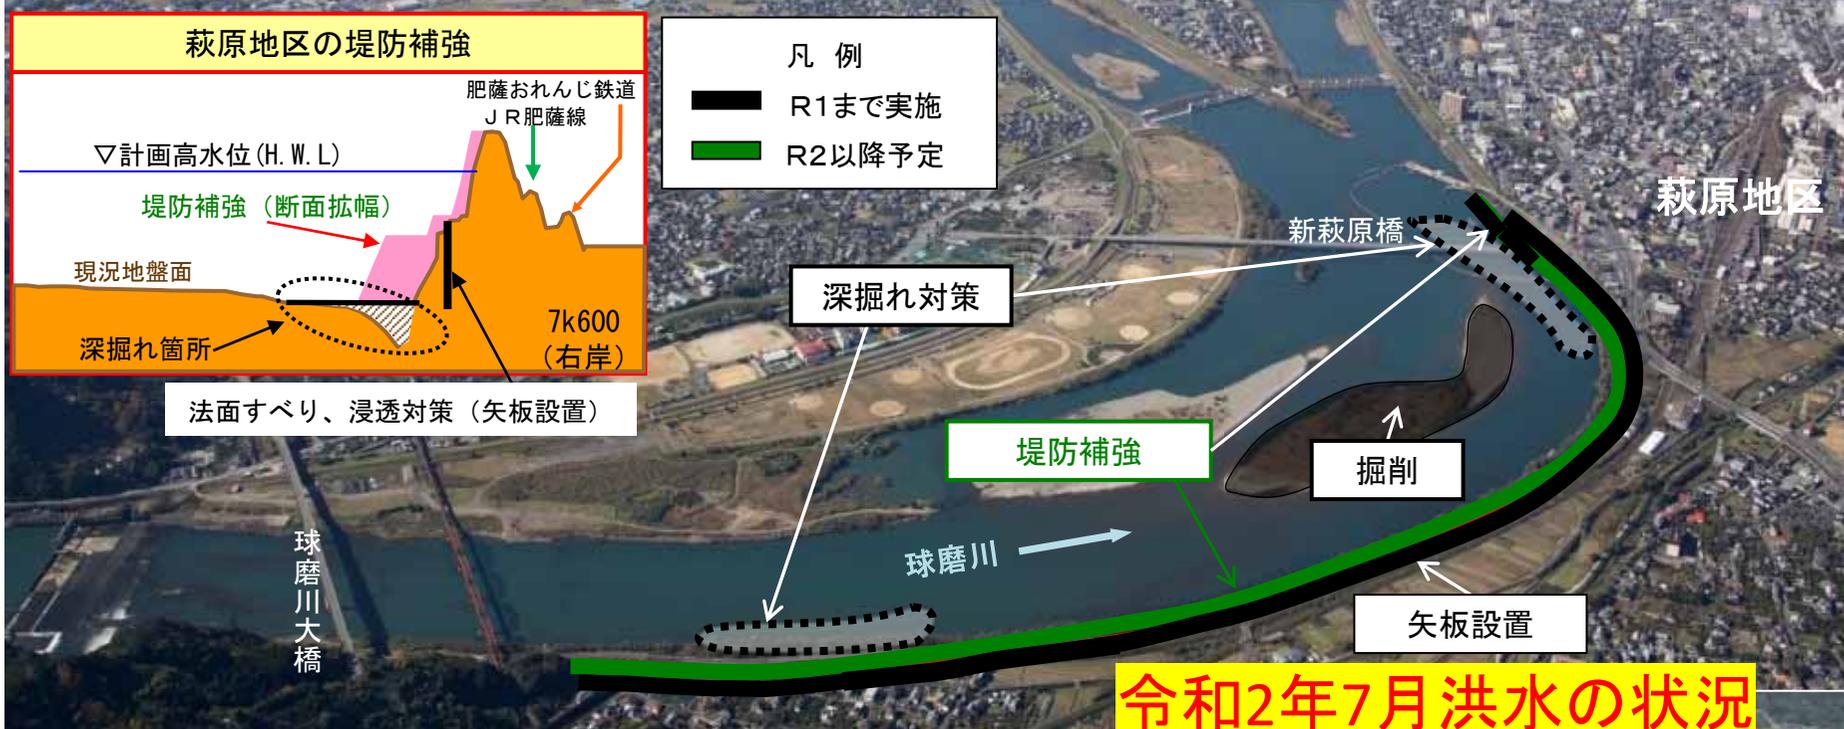
○萩原地区においては、堤防前面の深掘れ対策を平成22年に概ね完了し、矢板打設によるすべり等対策を平成29年に完了しており、平成30年から断面が不足している箇所での堤防補強対策を実施中。今次洪水では一部で計画高水位を超えたものの大きな被害には至らなかった。

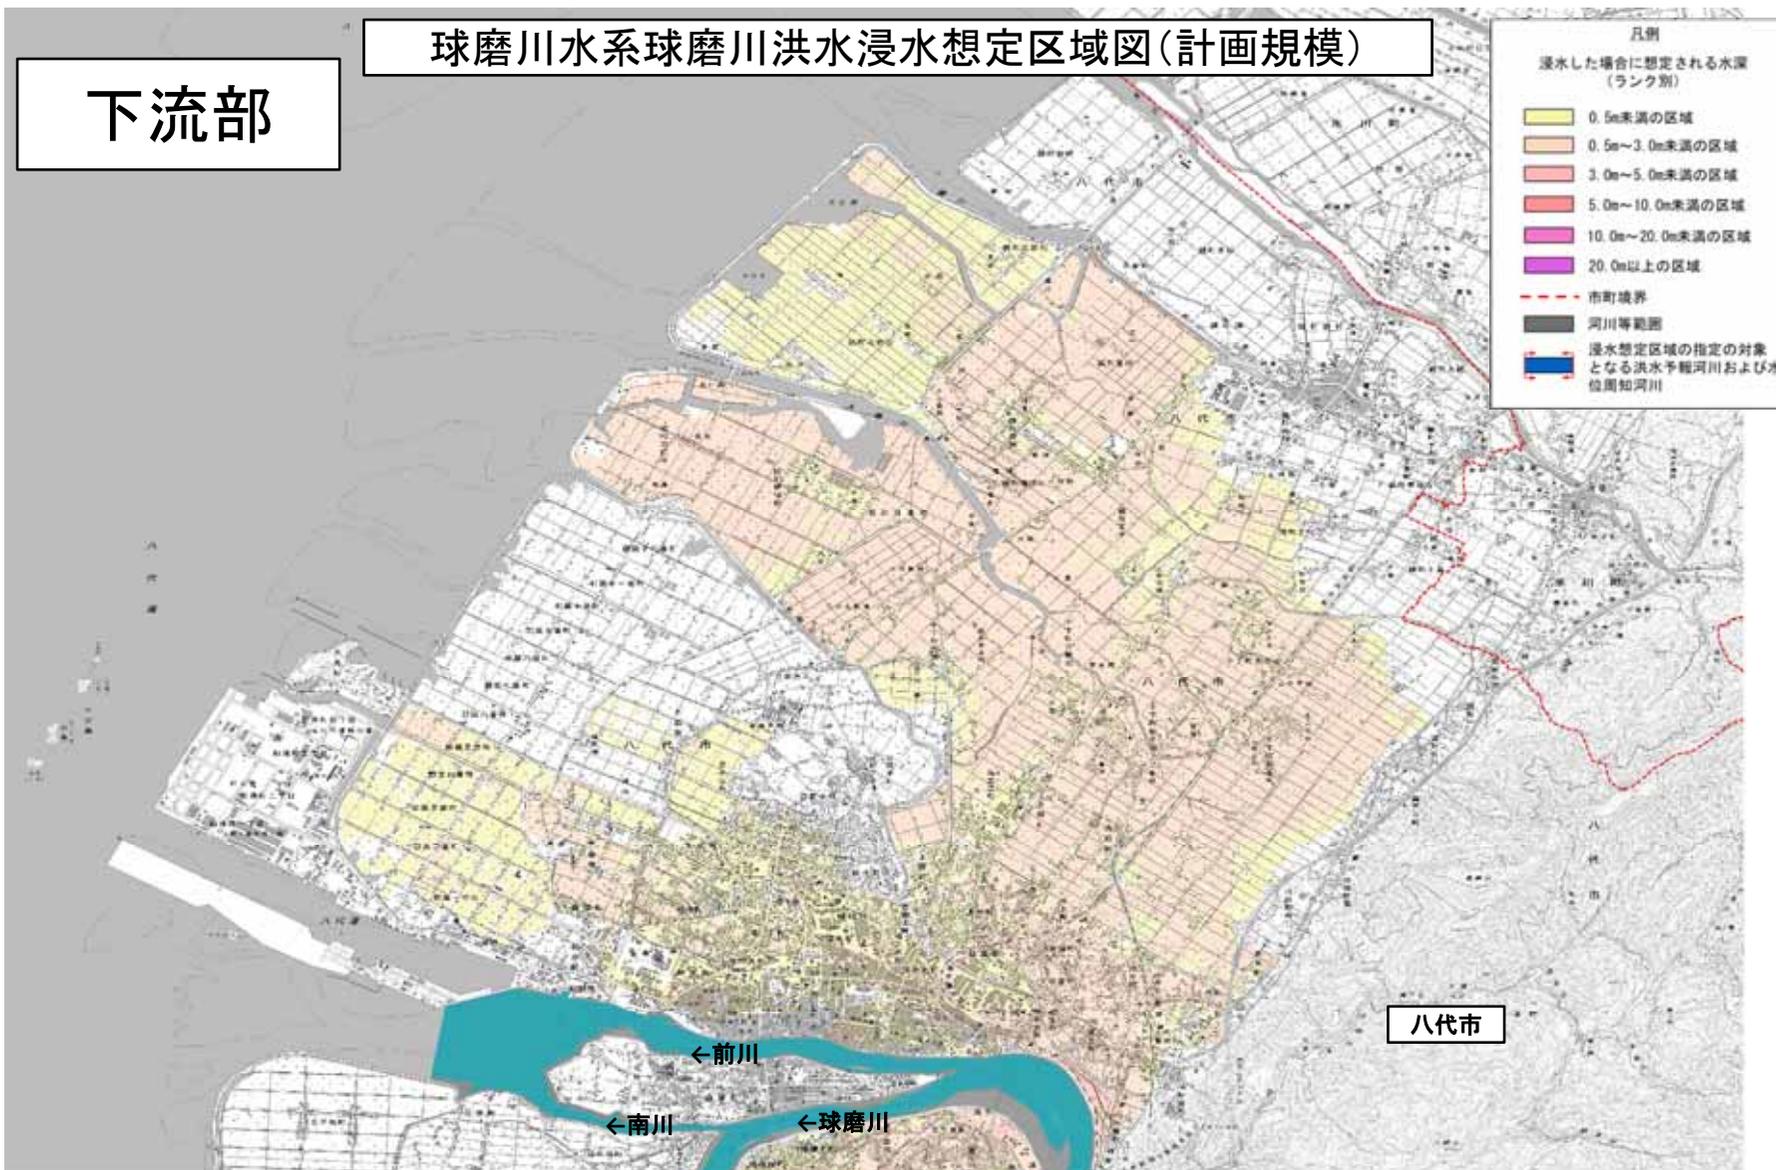
○仮に萩原地区の堤防が決壊し氾濫した場合には、計画規模の浸水想定区域図と同程度の浸水が八代市の広範囲で発生していたものと推測される。

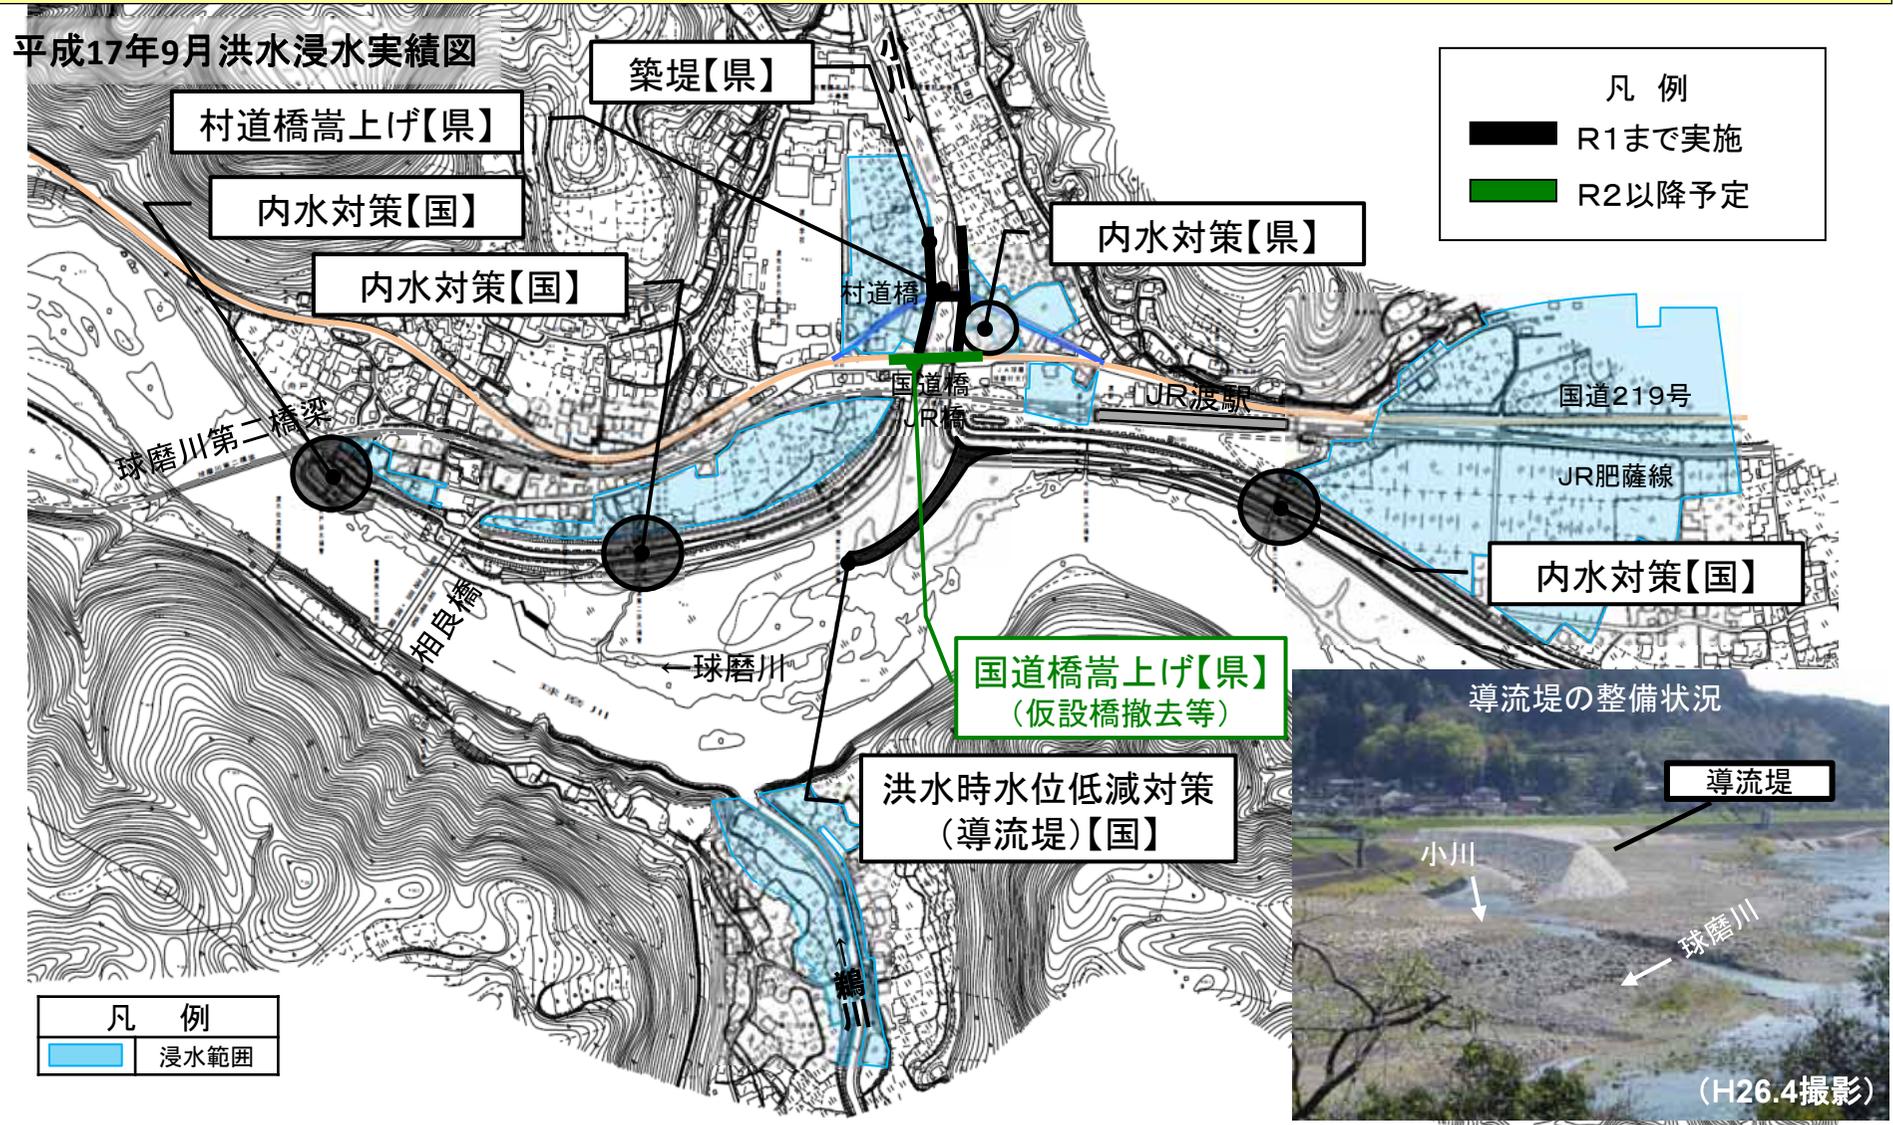
平成17年9月洪水浸水実績図

○球磨村渡地区では、国・県・球磨村の適切な役割分担の下、総合的な内水対策を実施中。
 ○国施工の導流堤及び可搬式ポンプは平成26年に完成、県の築堤も一部を残し概成しており、今次洪水において一定の水位低減効果があったと推測されるが、堤防高を大きく上回る洪水のため広範囲に浸水した。

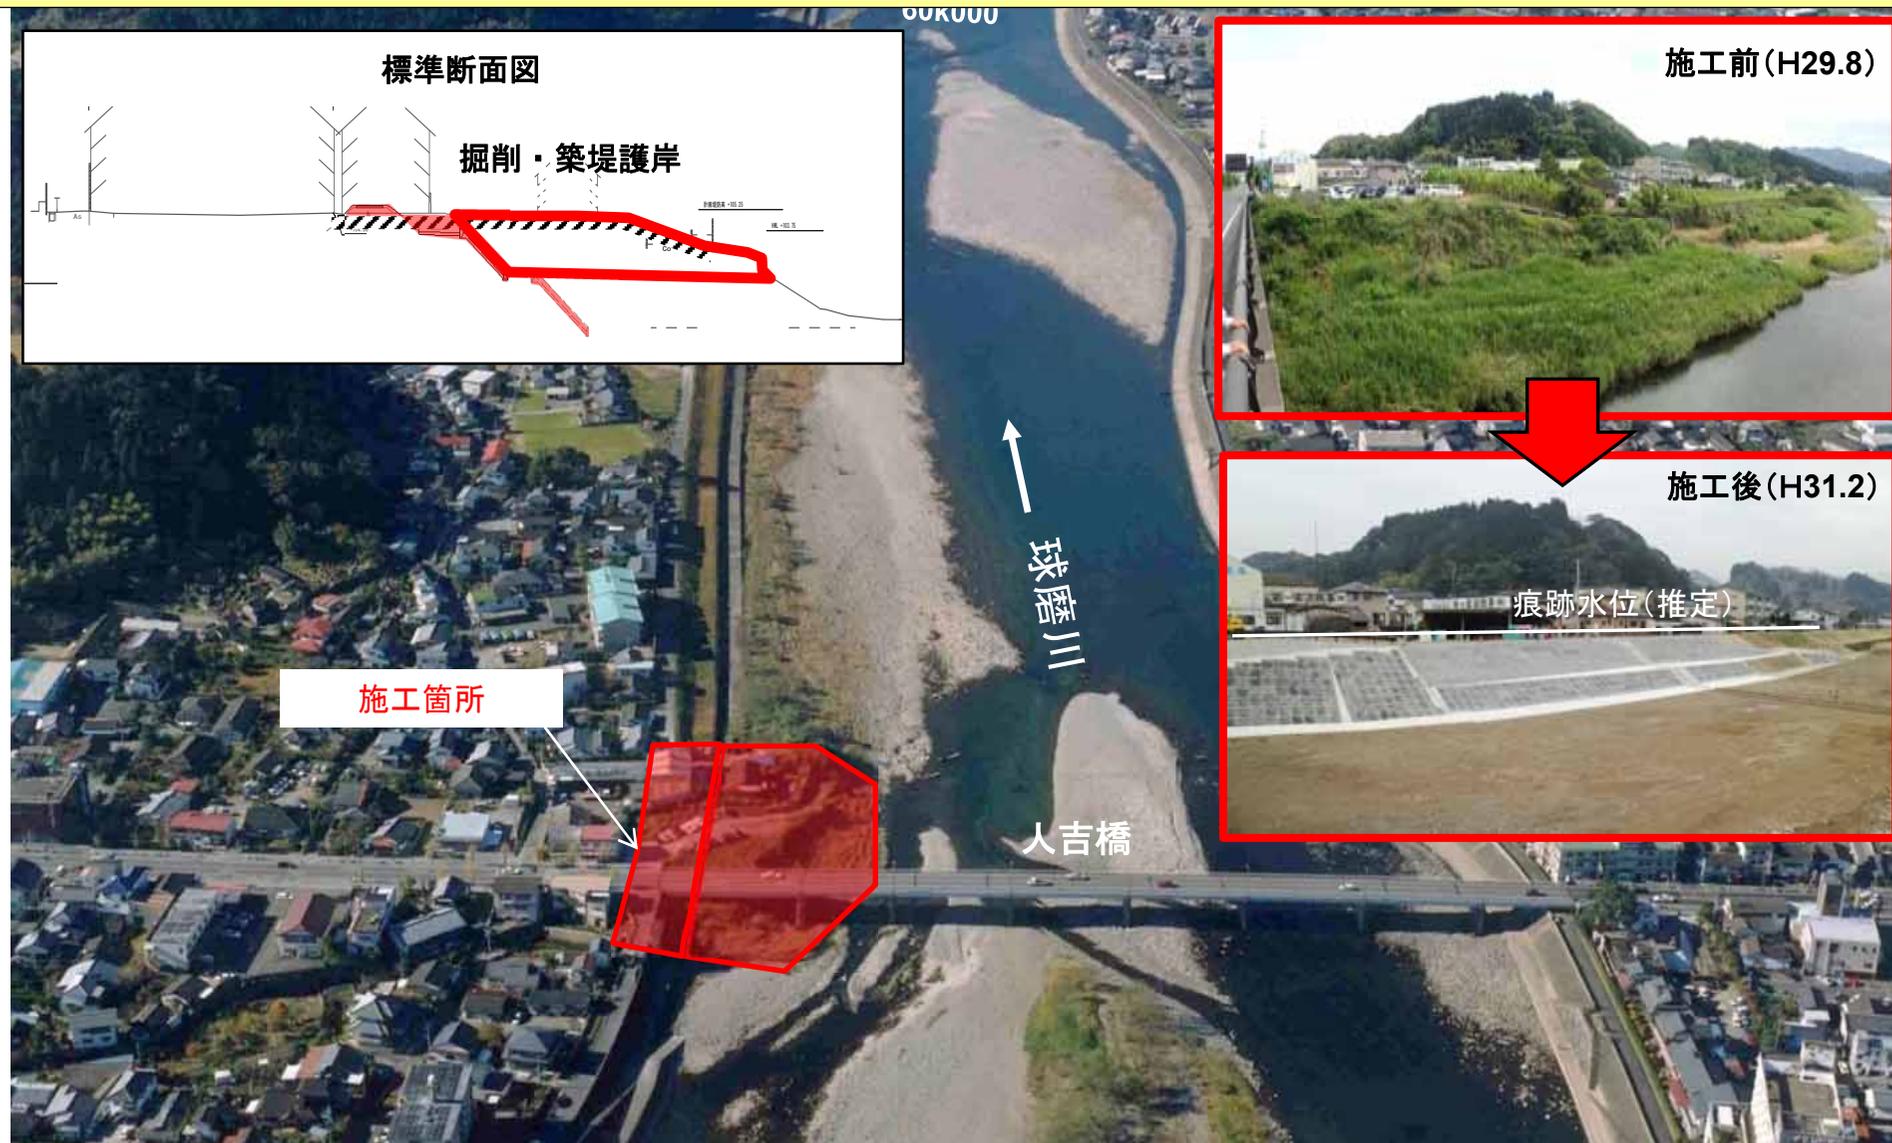
- 人吉橋下流左岸の掘削・築堤は、平成30年度に完成。
- 今次洪水においては築堤による浸水被害の軽減に加え、約1万m³の掘削により河道断面が増加しており、一定の水位低減効果があったものと推測されるが、堤防高を大きく上回る洪水のため、大規模な浸水被害が発生。
