第2回 令和2年7月球磨川豪雨検証委員会 説明資料

令和2年10月6日

国土交通省 九州地方整備局
熊 本 県

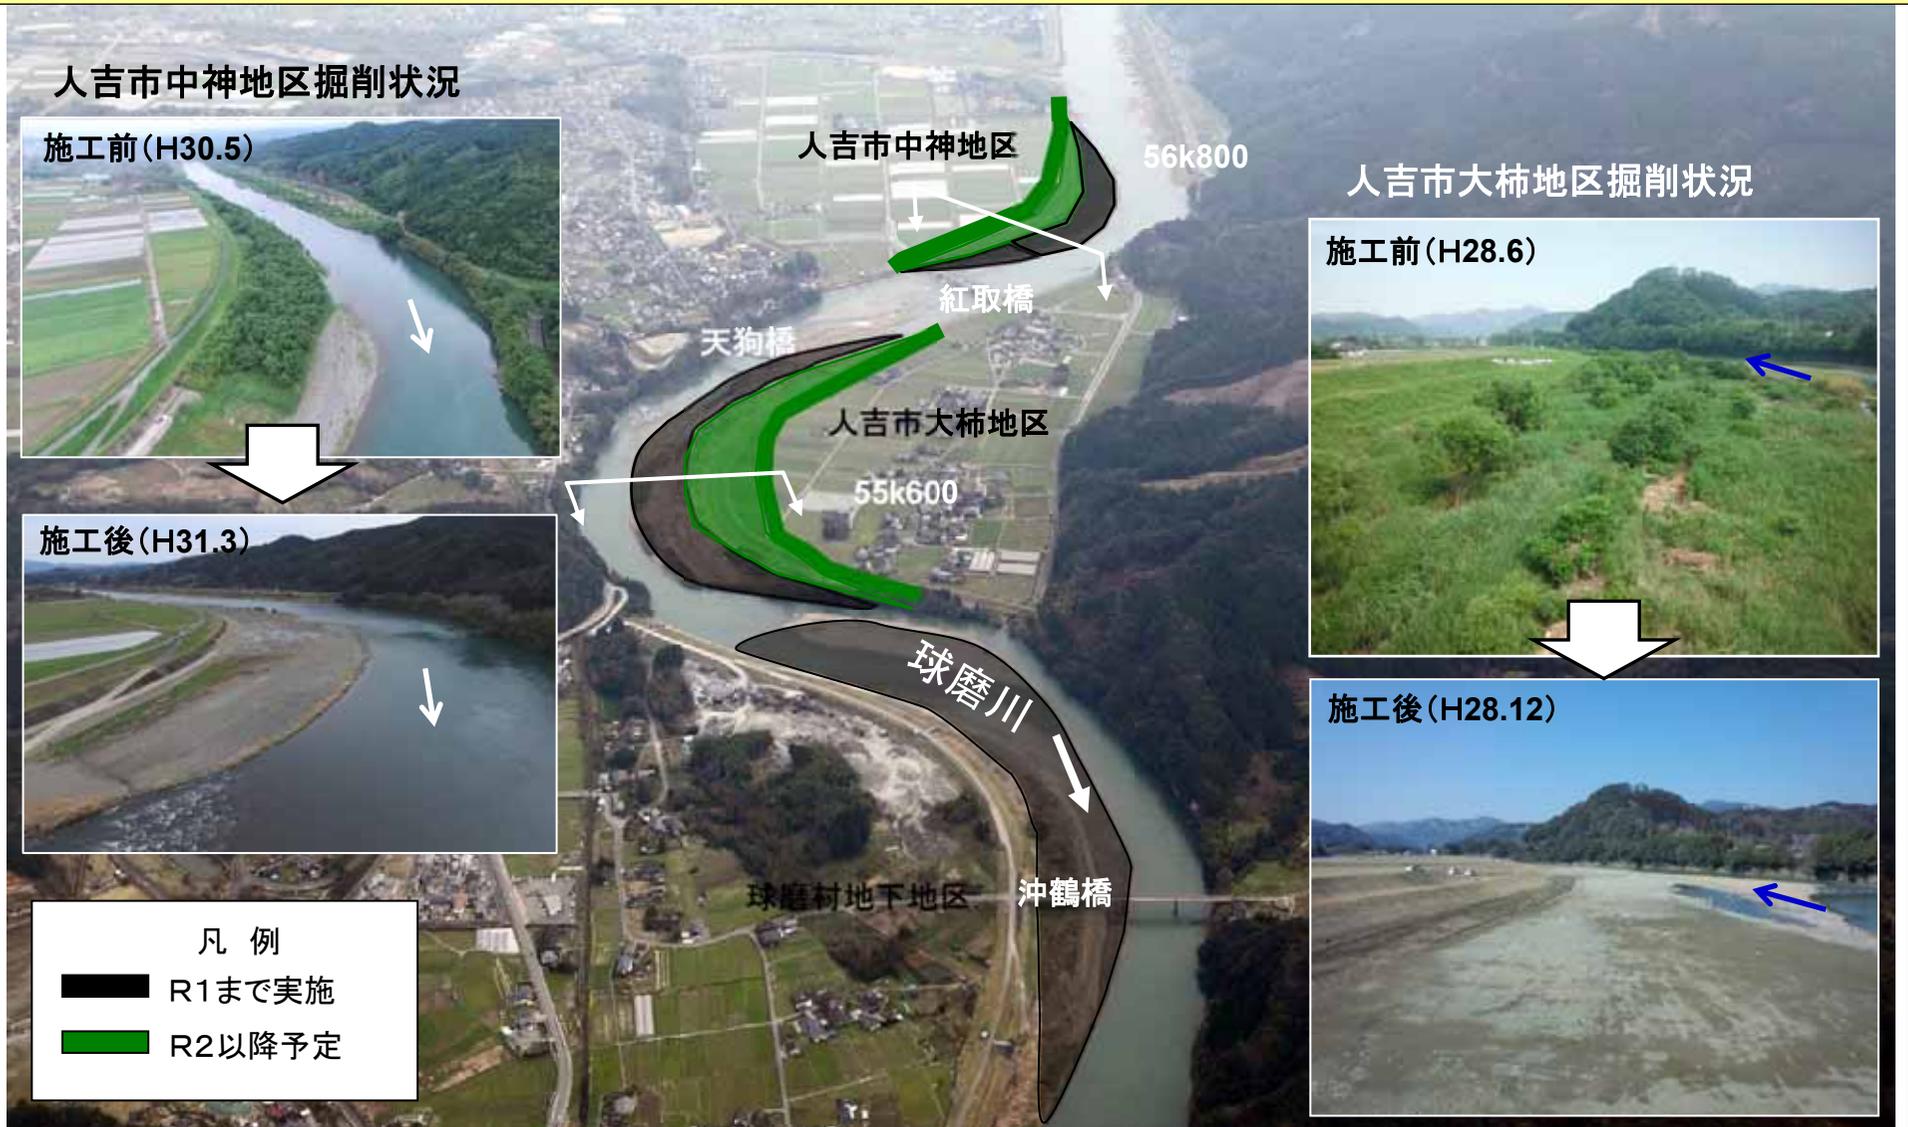
○球磨村地下地区、人吉市大柿地区、中神地区では、約26万m³の掘削を実施。今次洪水では河道断面が増加しており、一定の水位低減効果があったものと推測されるが、堤防高を大きく上回る洪水のため、大規模な浸水被害が発生。

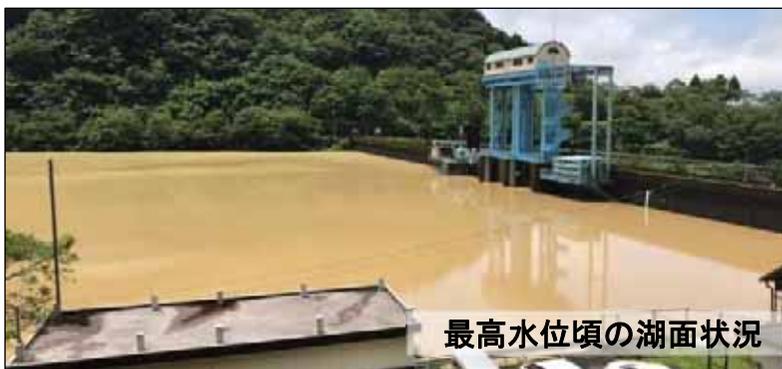
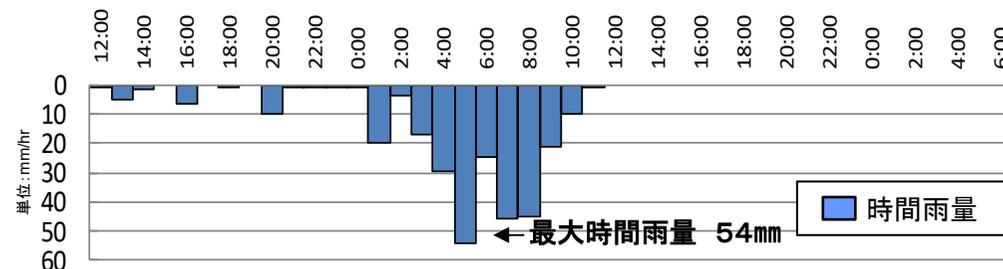
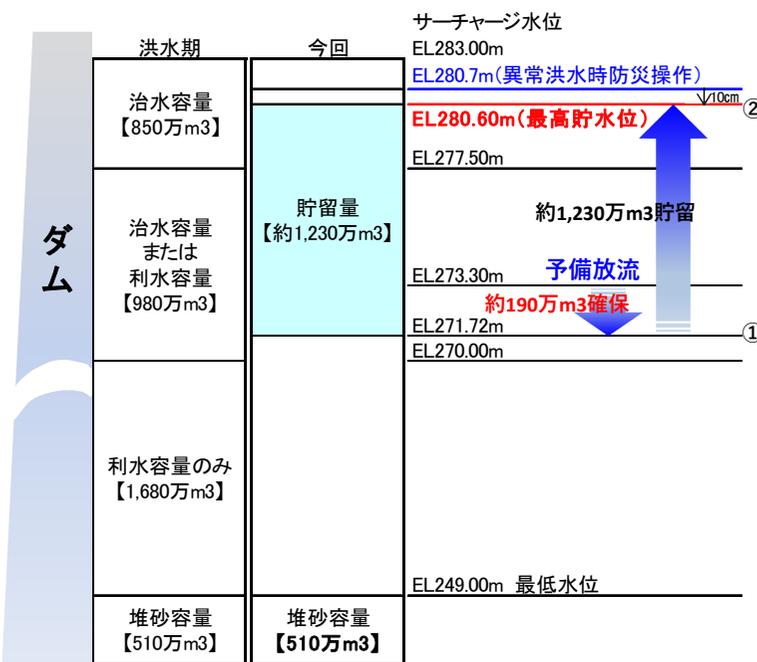
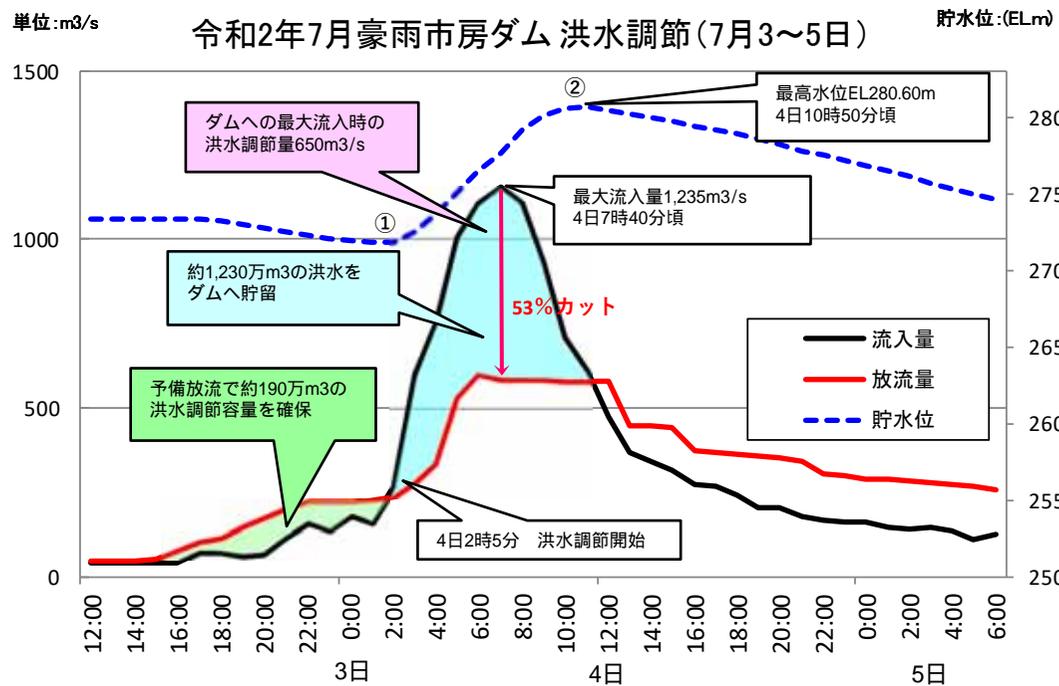
市房ダム流域平均雨量

- 7月3日15時から7月4日2時頃まで予備放流を実施し、事前にダムの水位を低下。
- 予備放流を実施したことにより、洪水調節容量約190万m³を追加して、合計約1,620万m³確保できた。
- 最大流入時において流入量の約5割にあたる650m³/sをダムに貯めて、下流河川の水位を低減。
- 雨量や流入量の予測に基づき操作を行い、異常洪水時防災操作を行う状況とならなかった。

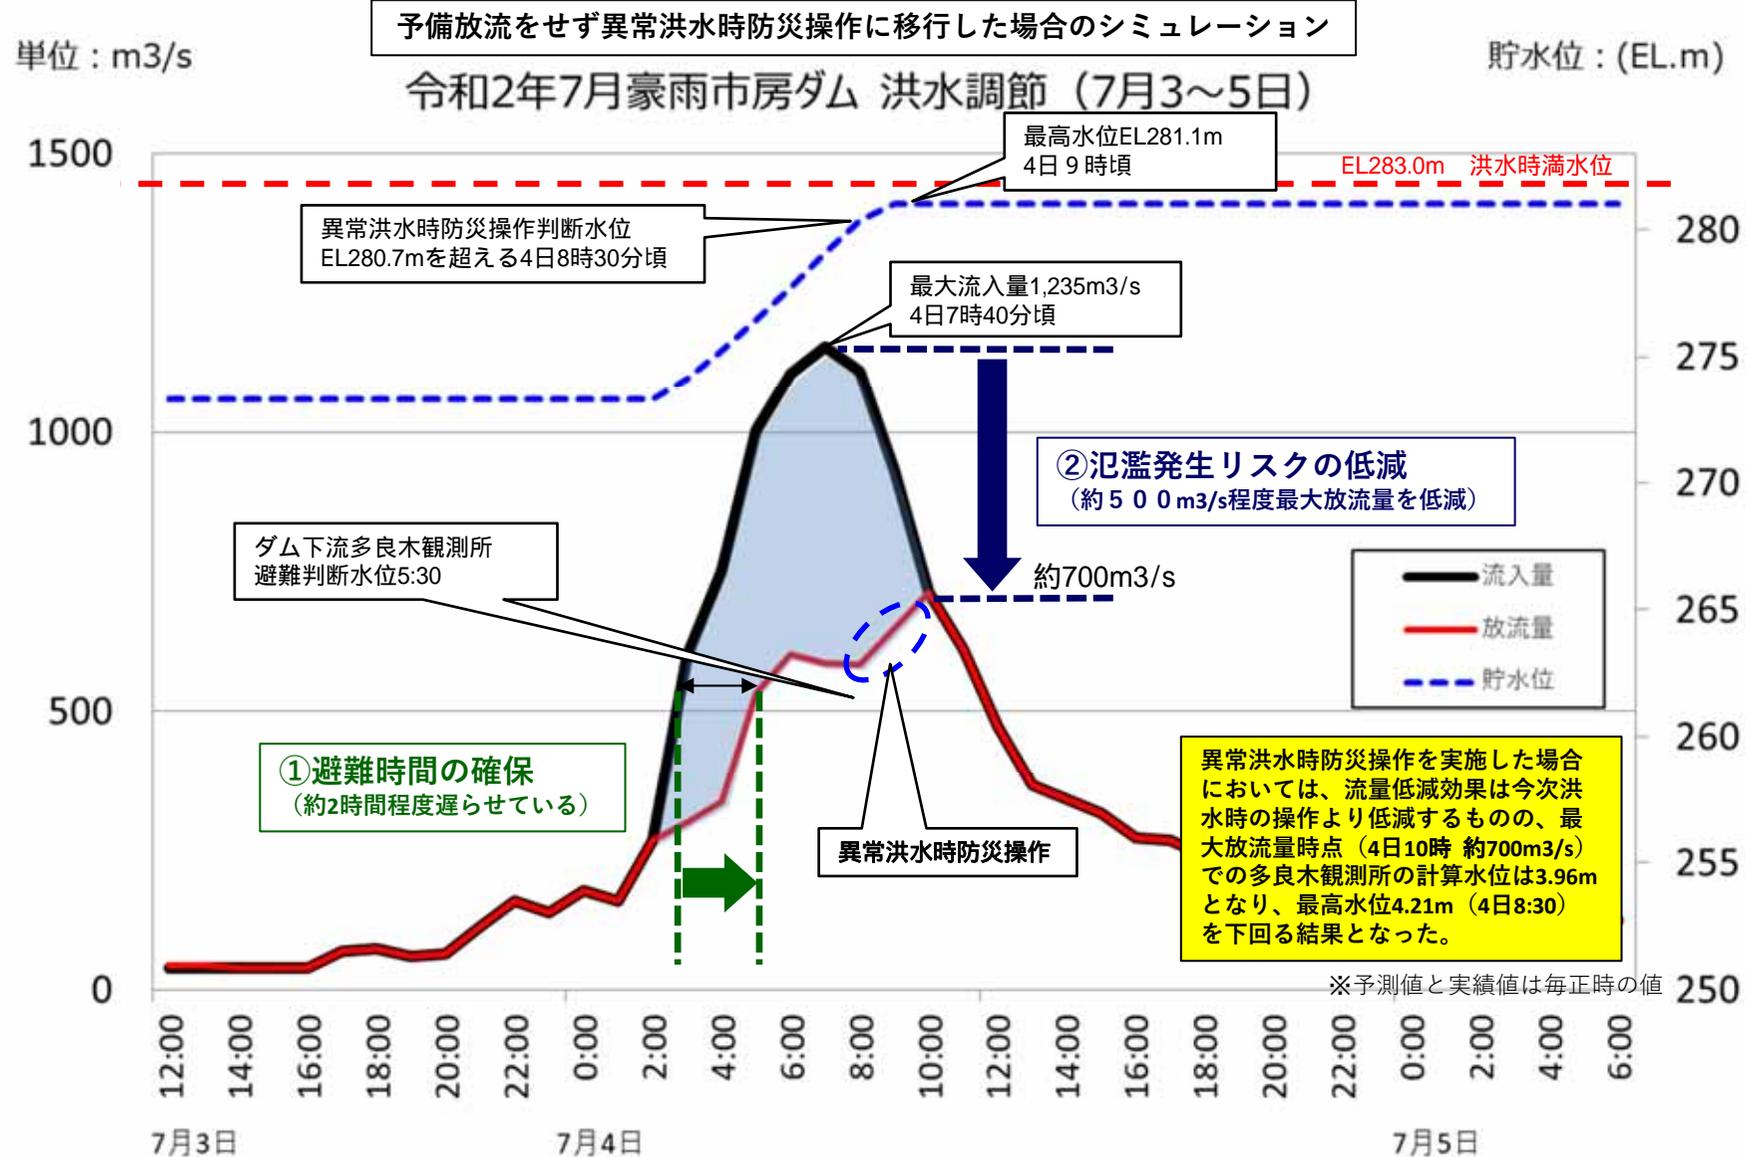
- 7月豪雨では、7月3日15時から7月4日2時頃まで予備放流を実施し、異常洪水時防災操作には至っていない。
- 予備放流を実施しなかった場合は、異常洪水時防災操作を開始する水位(EL. 280. 7m)を超えたものと考えられる。
- 仮に異常洪水時防災操作を行った場合においても、多良木地点の避難判断水位への到達時間を約2時間遅らせる「避難時間の確保」、約500m³/s程度流量を低減するという「氾濫発生リスクの低減」の効果があつたと考えられる。

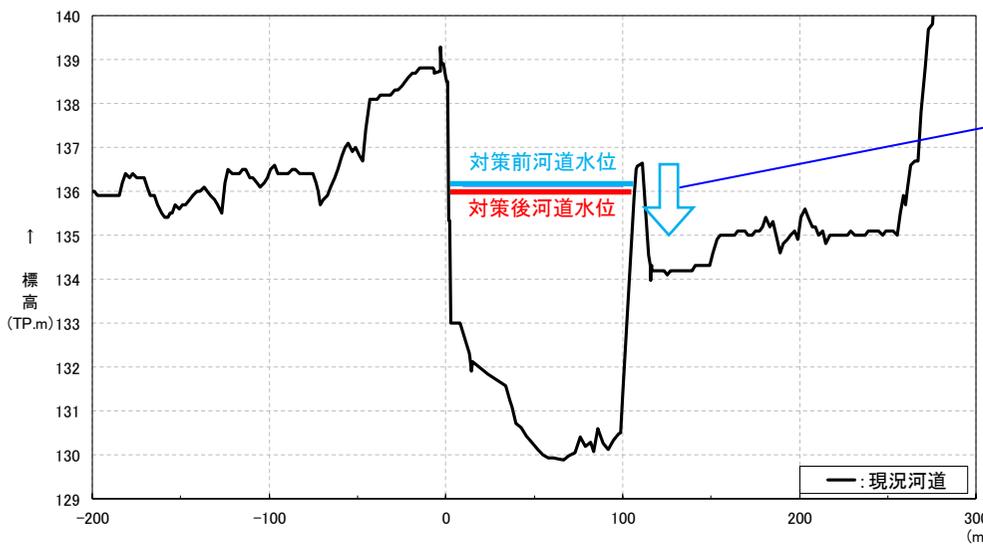
代表横断面図(川辺川 7k200・川辺大橋付近)

○検討する場で議論した対策として、平水位以上の河道掘削を実施しており、今次洪水では一定の水位低減効果があったものと推測されるが、堤防高を大きく上回る洪水のため、大規模な浸水被害が発生。

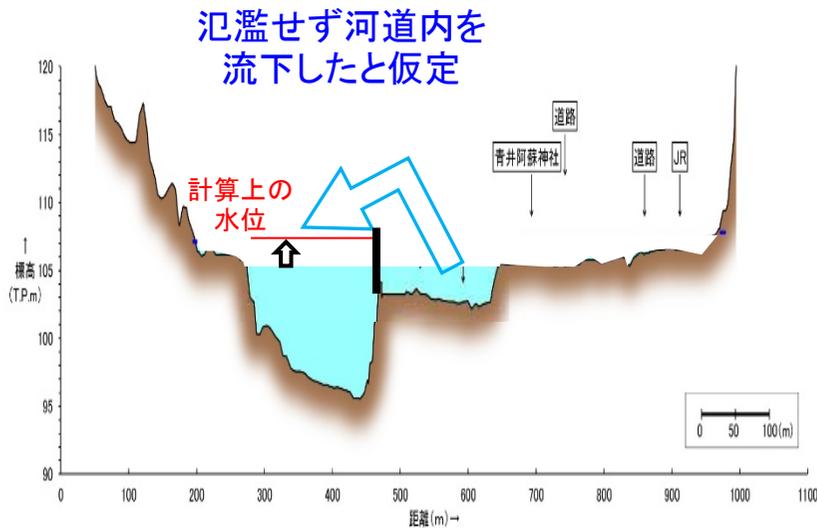
水位算定の考え方

- 水位低減効果の算出にあたっては、準二次元不等流計算結果を用い上流で氾濫せず河道内に壁を立てた状態で流下した場合の治水対策前と治水対策実施後の水位の比較により評価する。
- そのため、洪水が堤防高を超え拡散するような地形の場合、治水対策後の水位が堤防高を超えるような場合は、実際の水位と異なる場合がある。
