# 令和3年度 第2回 球磨川水系学識者懇談会

## 球磨川水系河川整備基本方針の審議内容(報告)

令和3年12月13日

国土交通省 九州地方整備局  
八代河川国道事務所  
熊本県 土木部 河川港湾局  
河川課

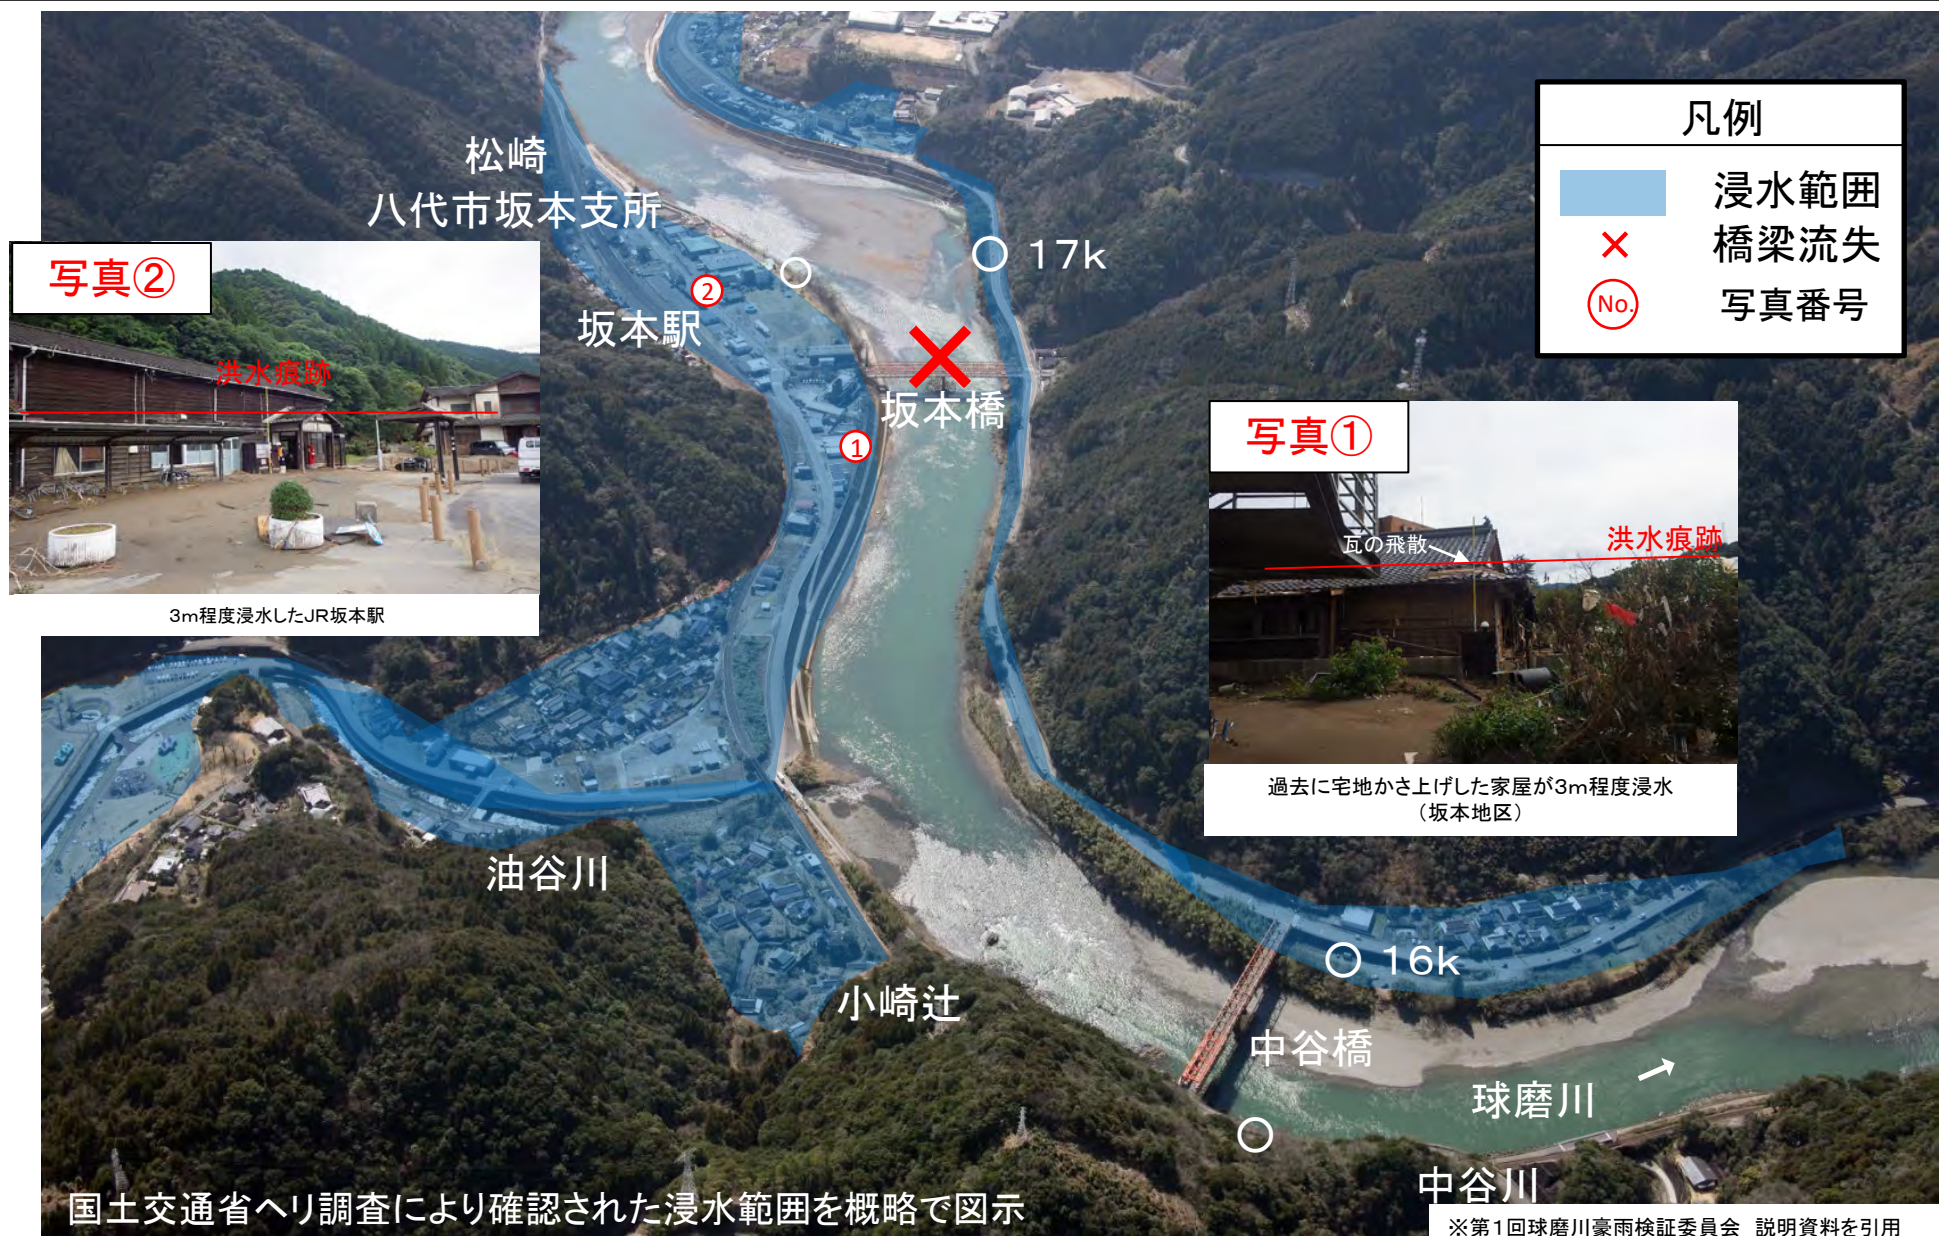
○中流部で山間狭窄部の八代市坂本町では、宅地かさ上げを実施した箇所においても浸水し、洪水流により橋梁上部工が流失するなど未曾有の被害が発生。

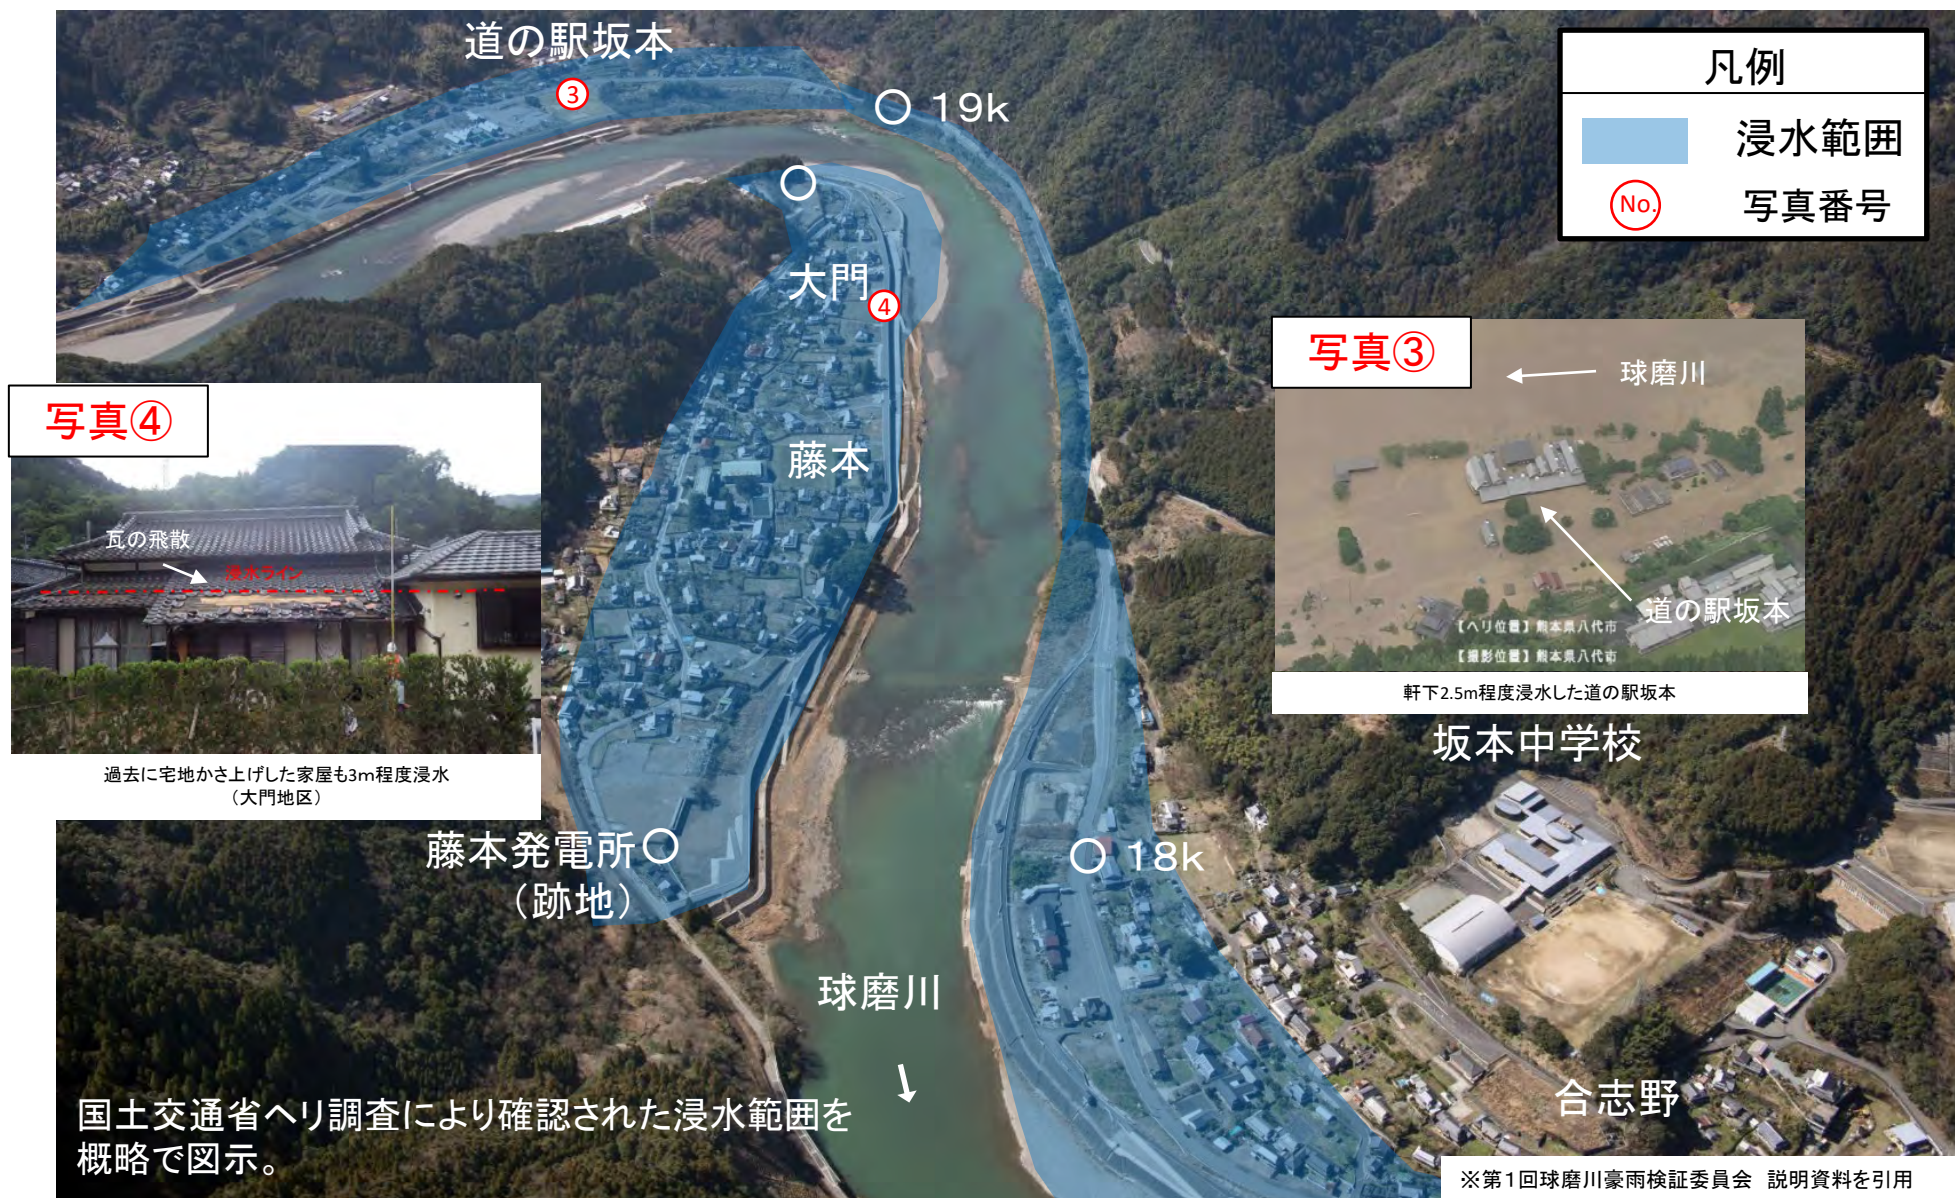
○中流部で山間狭窄部の八代市坂本町では、宅地かさ上げを実施した箇所においても浸水し、洪水流により橋梁上部工が流失するなど未曾有の被害が発生。

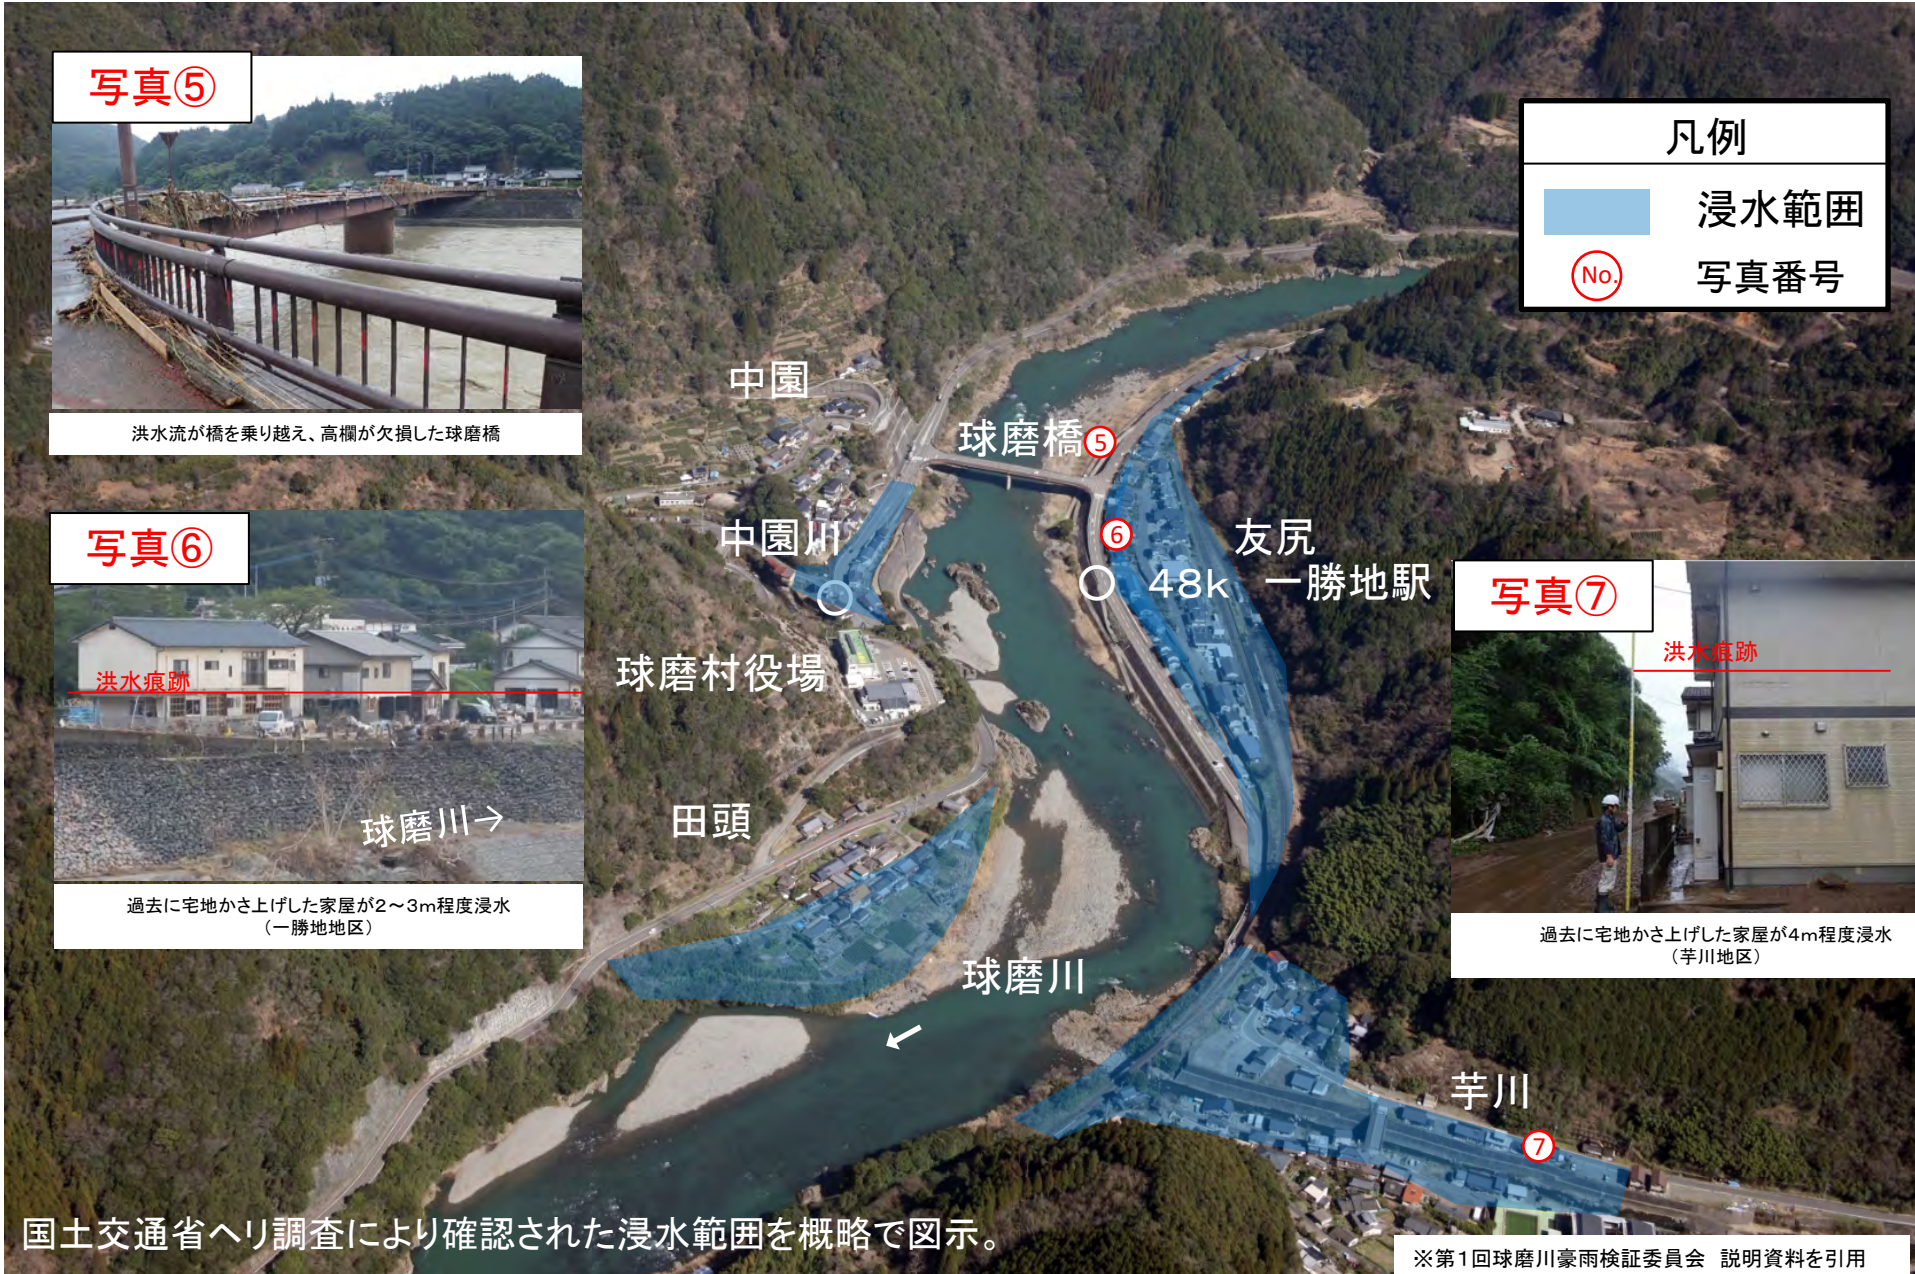
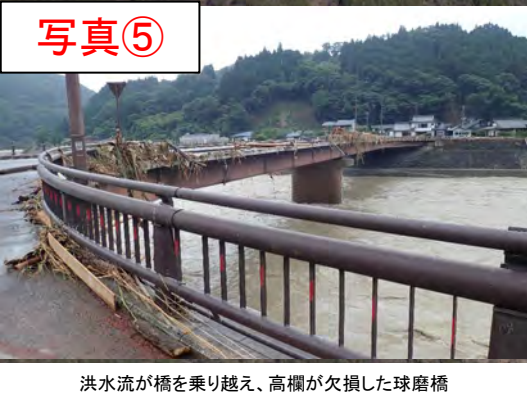
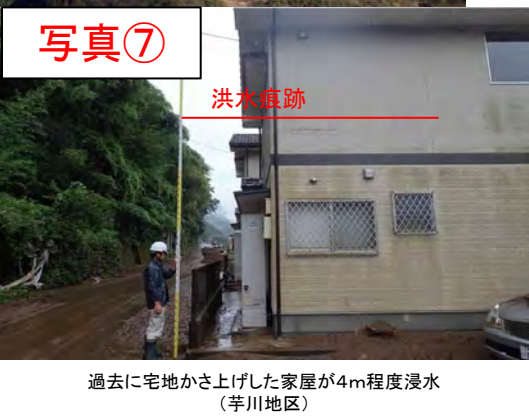
○中流部で山間狭窄部の球磨村一勝地周辺では、宅地かさ上げを実施した宅地も浸水する未曾有の被害が発生。

国土交通省ヘリ調査により確認された浸水範囲を概略で図示。

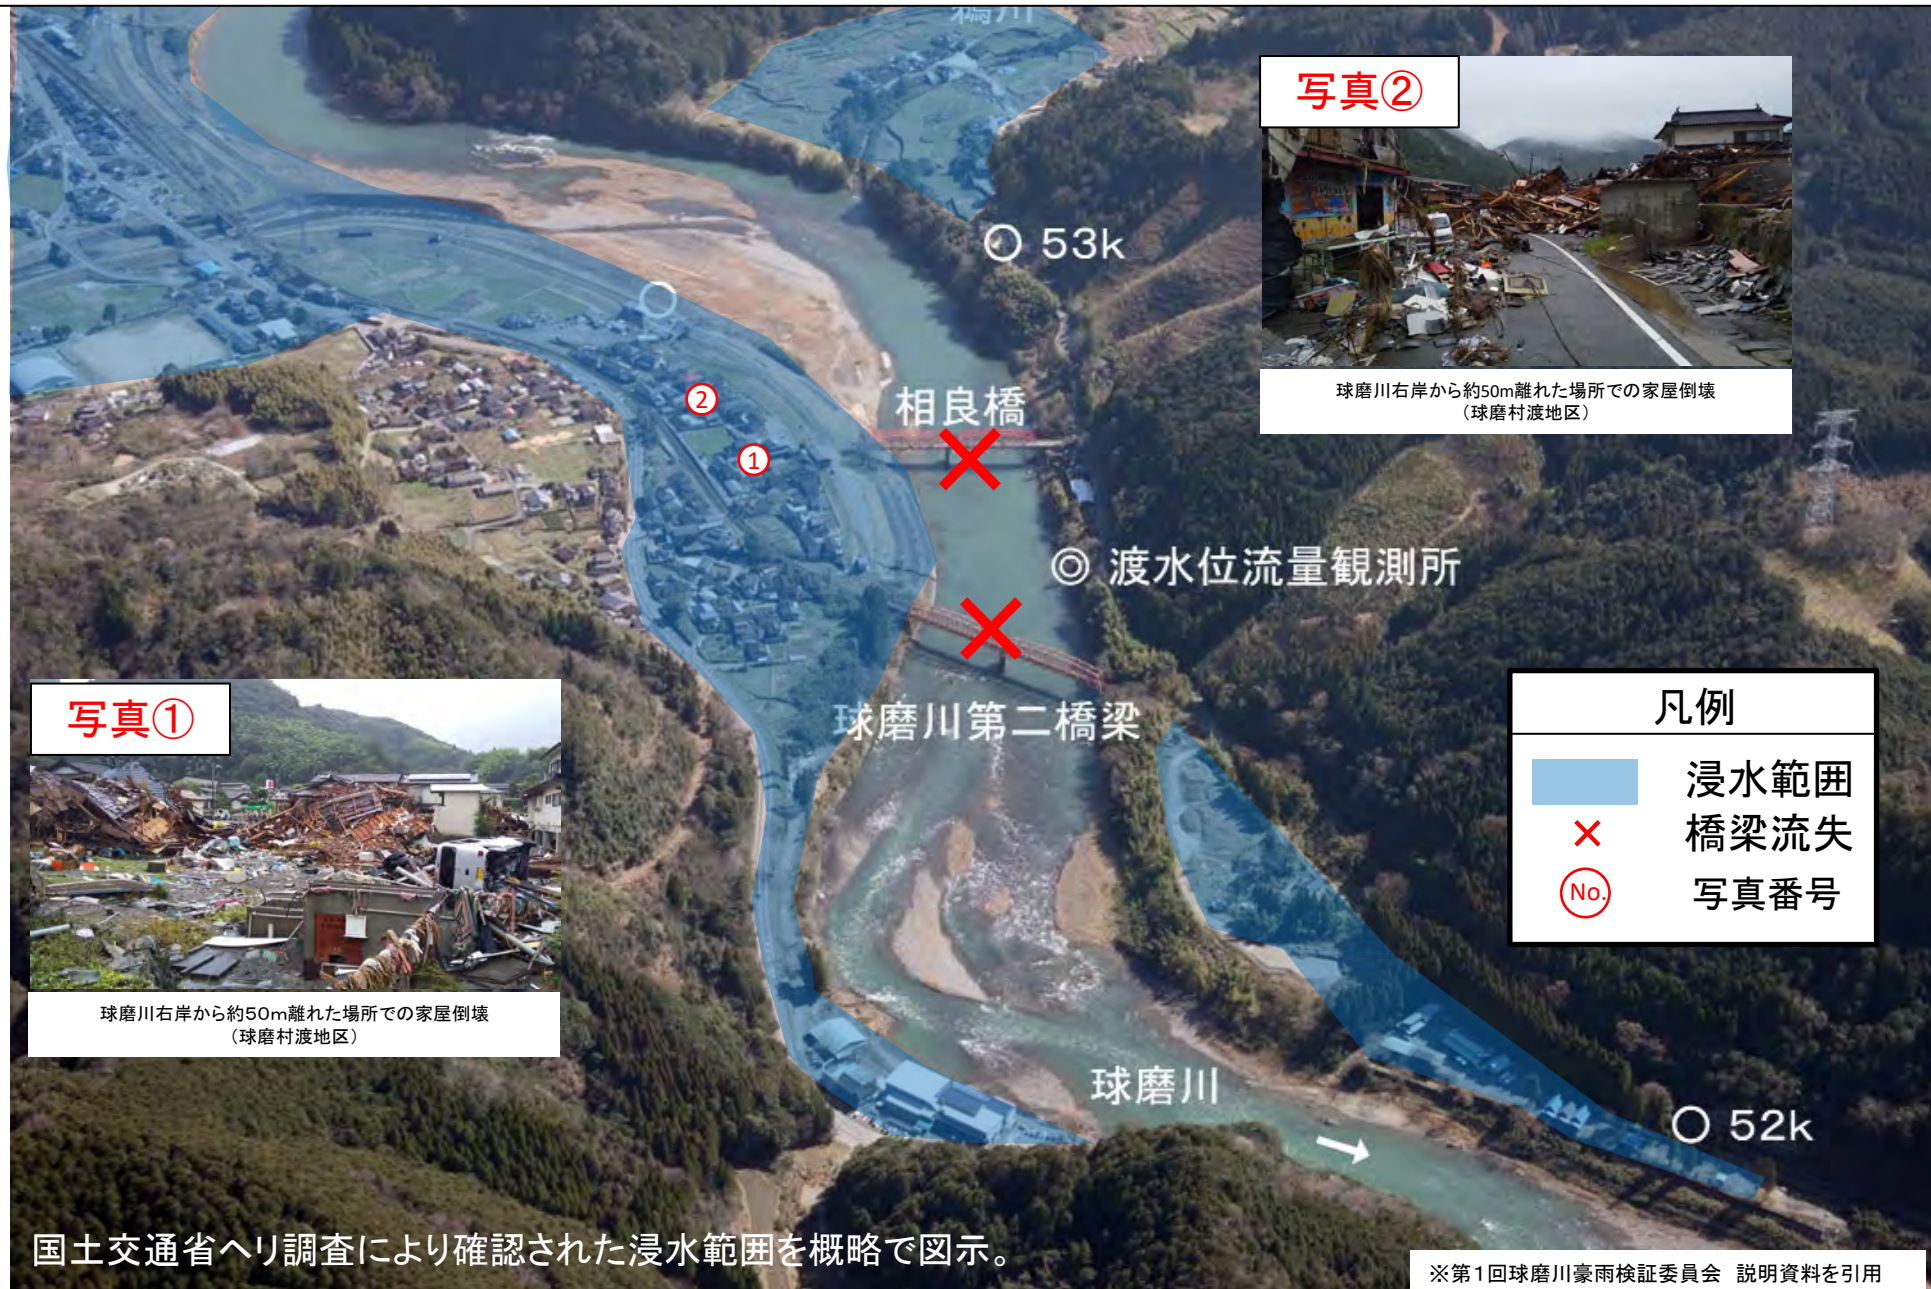
○山間狭窄部の入り口である球磨村渡地区では、約70ha、約130戸に及ぶ浸水被害とともに氾濫流による家屋倒壊も確認。

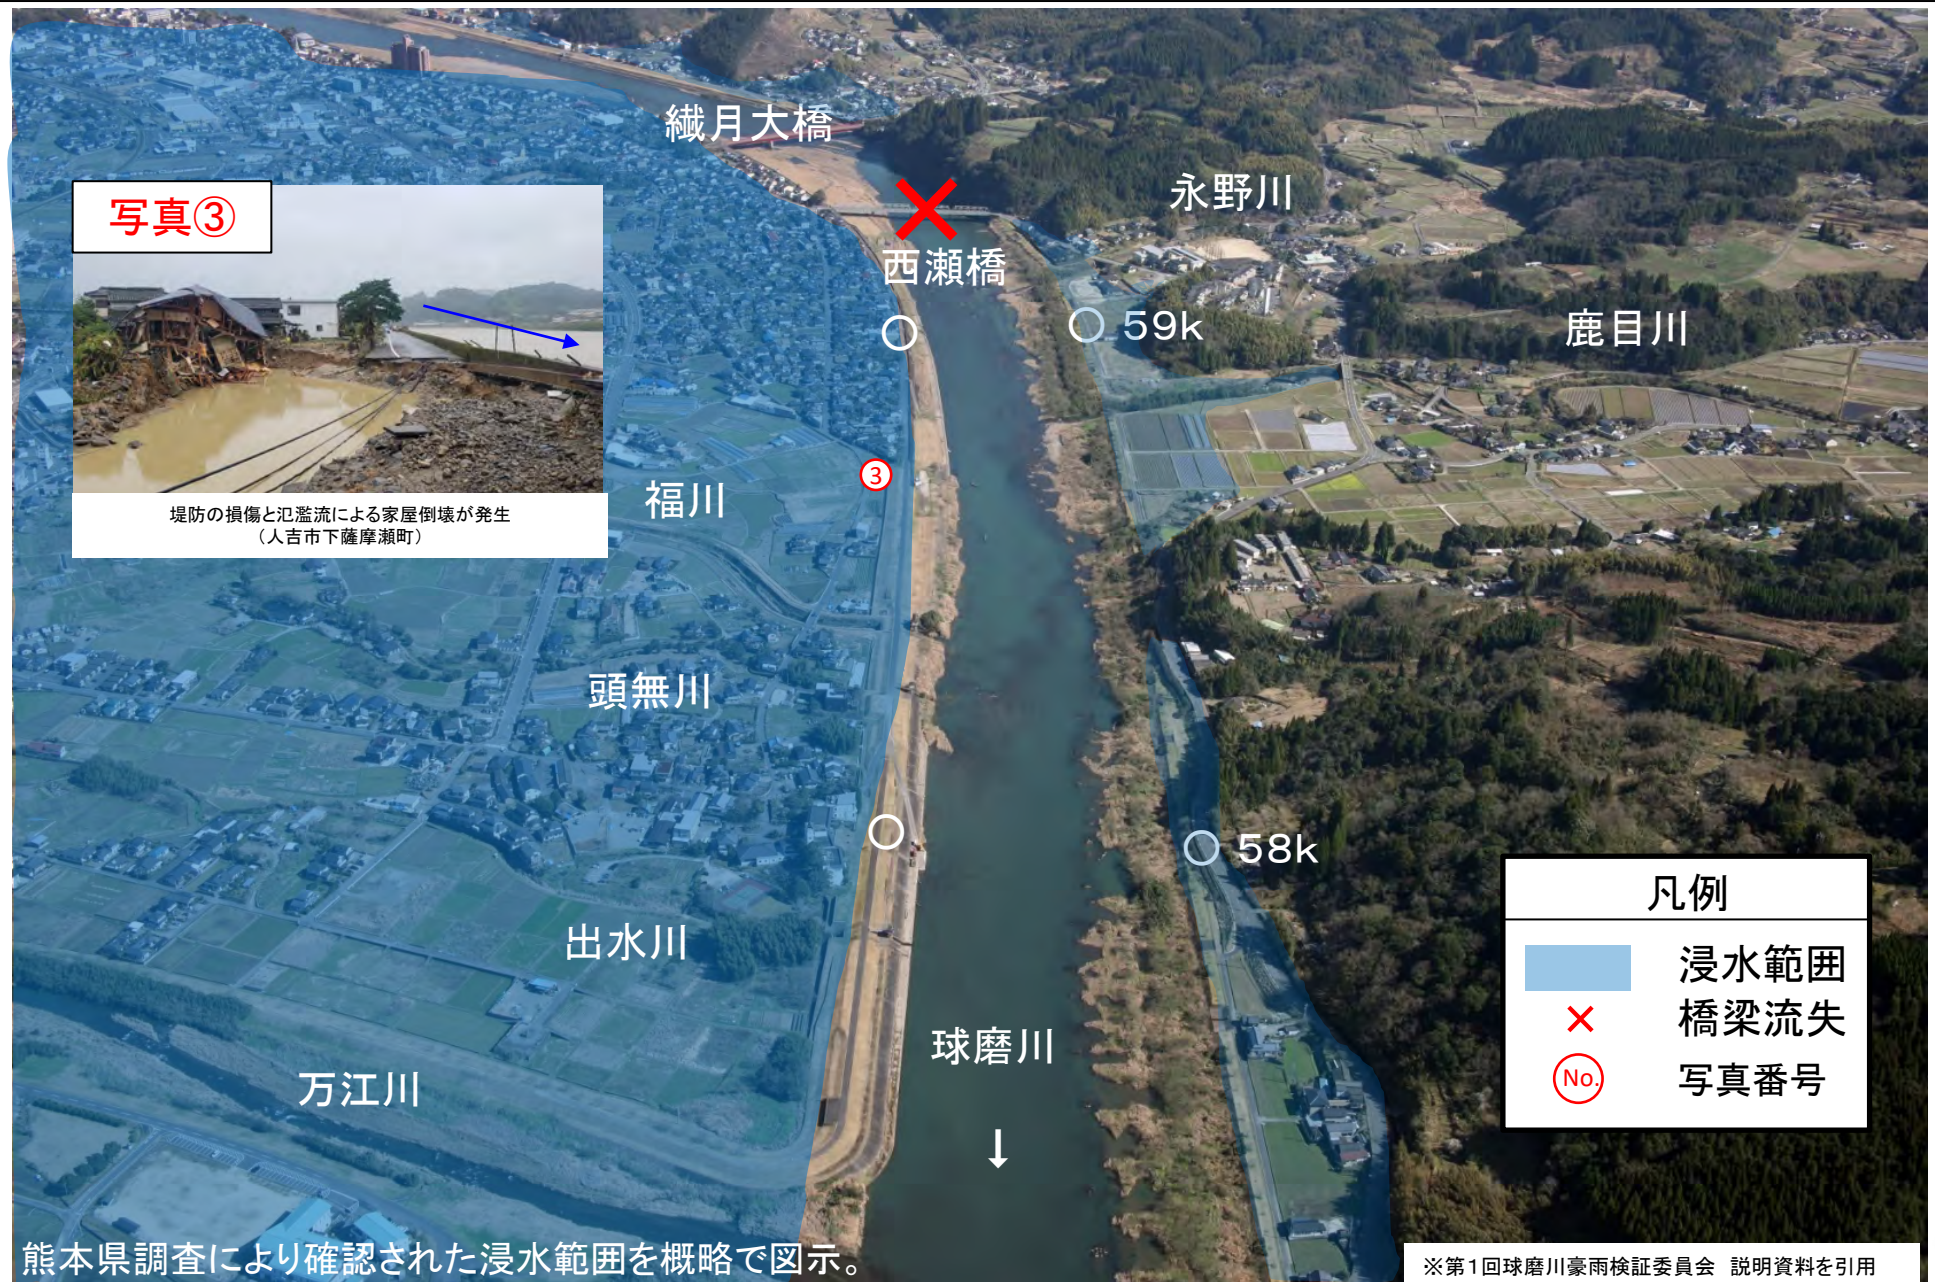
○人吉市街部において、約518ha、4, 681戸にも及ぶ浸水被害とともに氾濫流による家屋倒壊も発生。
