令和3年度  
第2回 球磨川水系学識者懇談会  
説明資料

球磨川流域の概要、現状と課題について

令和3年12月13日

国土交通省 九州地方整備局  
八代河川国道事務所  
熊本県 土木部 河川港湾局  
河川課

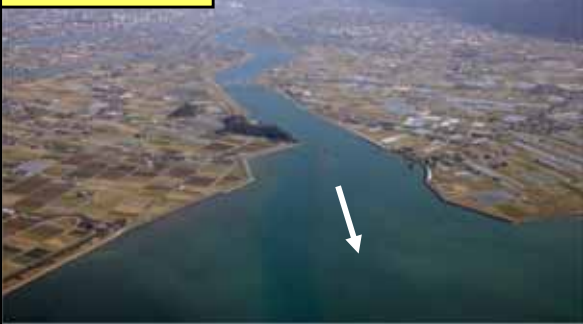
## ①下流(河口)部

○八代海の干満の影響を受け干潟を形成

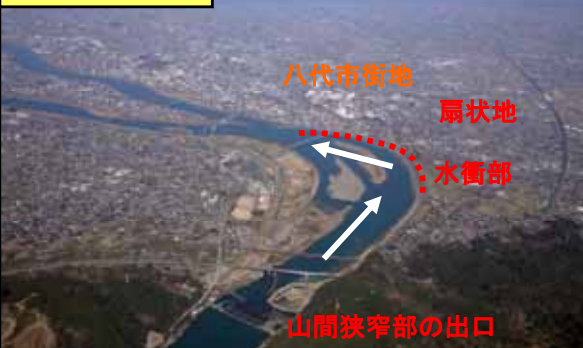
## ②下流(平野)部

○扇状地／干拓で広がった低平地  
○山間狭窄部の出口で大きく湾曲  
河床勾配：約1/7,000

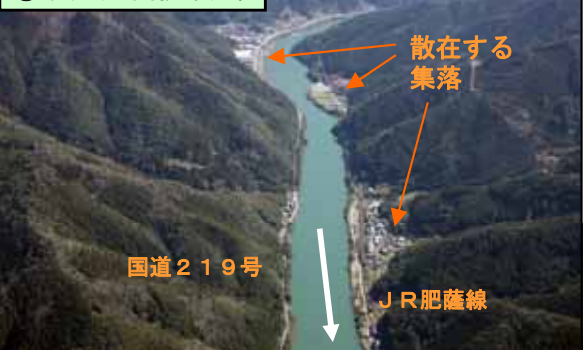
## ③中流(山間狭窄)部

○約43kmの長区間にわたる山間狭窄部  
○河床勾配：約1/300～1/1,000

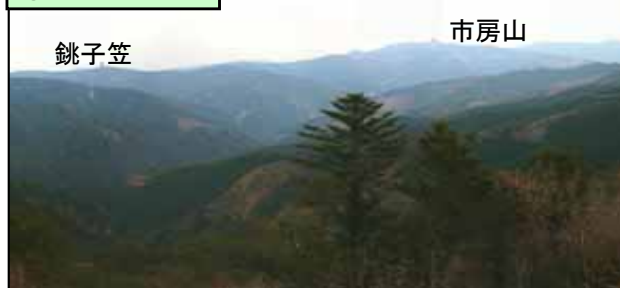
## ⑥源流(山地)部

○球磨川源流：熊本県球磨郡水上村銚子笠(1,489m)

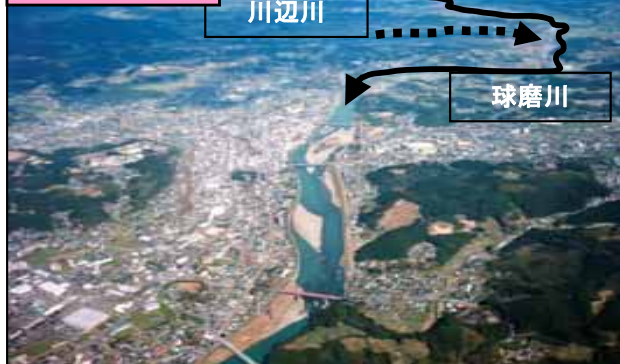
## ⑤上流(盆地)部

○本川とほぼ同規模の流域面積を持つ最大支川川辺川が合流  
○河床勾配：1/500～1/700

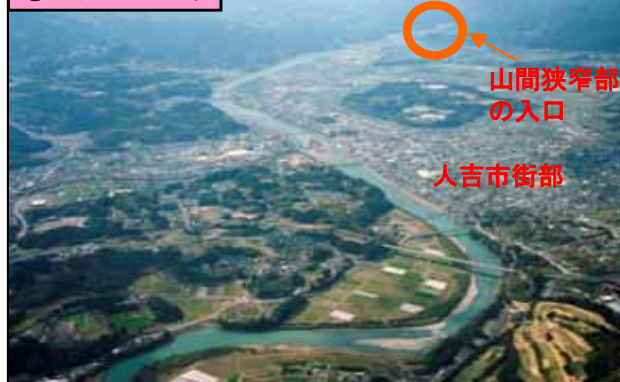
## ④上流(盆地)部

○盆地を貫流後、山間狭窄部へ流下

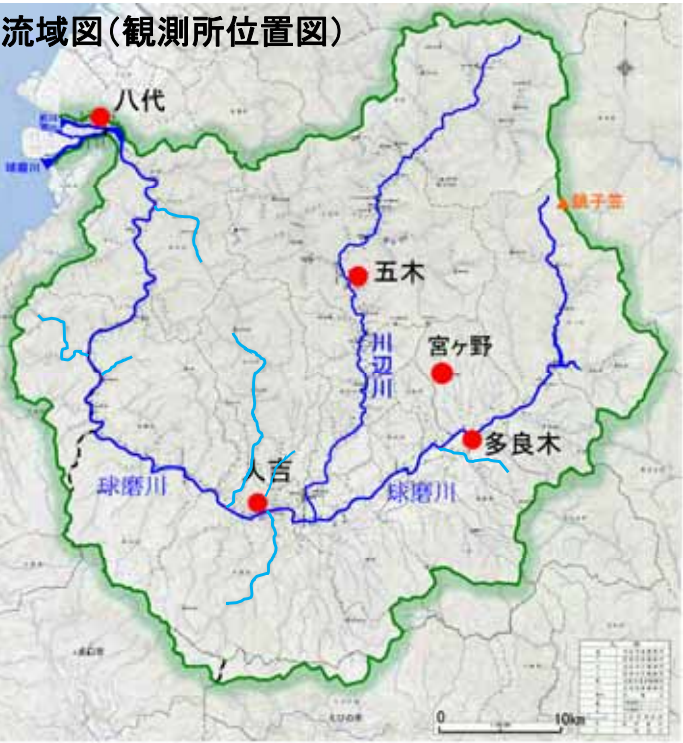
流域図（観測所位置図）

- 球磨川流域は、梅雨前線の影響を受けやすく、過去の主要な洪水は7月に発生。流域は急峻な山々に囲まれていることから、流域全体に降雨が広がると一気に河川の水位が上昇しやすい。
- 令和2年7月豪雨では流域全体に線状降水帯がかかり続け、時間雨量30mmを超える激しい雨が数時間にわたって連続して降り続き、中流部から上流部、川辺川で観測史上最大の降雨を記録、甚大な洪水被害が発生。
- 台風期には、台風の北上に伴い、九州山地に接する上流域で降雨が多く、特に、九州の西岸を北上した場合、短時間降雨・総雨量とも多くなる傾向がある。一方、九州の東岸を北上した場合は比較的少ない傾向。

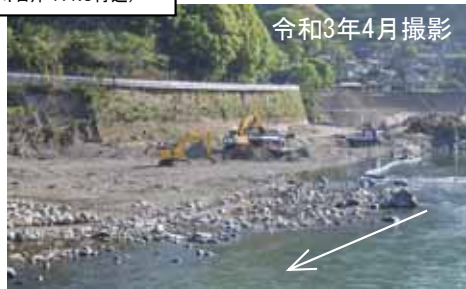
河道掘削状況及び掘削断面  
(球磨川右岸47k6付近)

■令和2年7月豪雨では、球磨川中流部を中心に大量の土砂堆積が確認されたため、約70万m<sup>3</sup>の土砂掘削を令和3年5月末までに実施した。その後も引き続き堆積土砂の掘削を実施している。

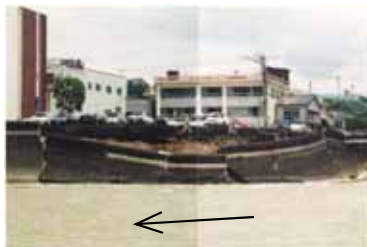
■平成8年には、護岸前面の河床洗掘により、人吉市街部の護岸の崩壊が発生している。巡視・点検において堤防護岸等の状態を的確に把握し、必要に応じて予防的措置を実施する必要がある。

河床洗掘により発生した護岸崩壊  
(球磨川右岸61k300付近)

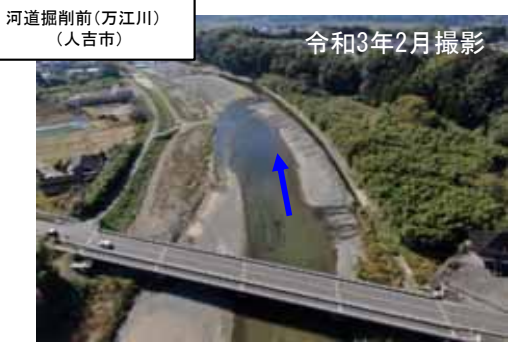
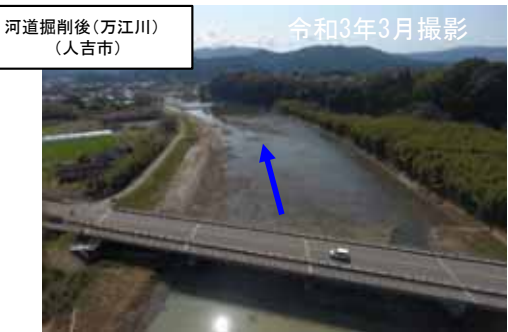
■ 令和2年7月豪雨では、県管理河川で大量の土砂堆積が確認されたため、約106万m3の土砂掘削を令和3年5月末までに実施した。その後も引き続き堆積土砂の掘削を実施している。

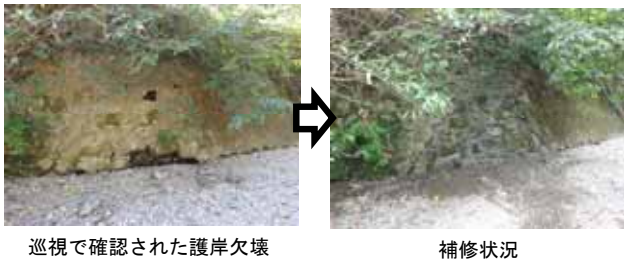
■ 巡視・点検において堤防護岸等の状態を的確に把握し、必要に応じて予防的措置を実施する必要がある。

巡視で確認された護岸欠壊

補修状況

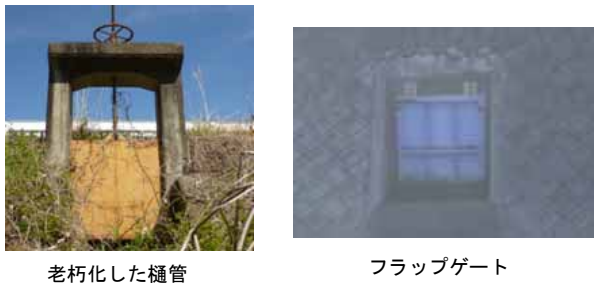
■ 河川管理施設の老朽化が進んでいる。施設操作従事者の負担軽減のため、樋管の無動力化(フラップゲート化)を進めている。

老朽化した樋管

フラップゲート

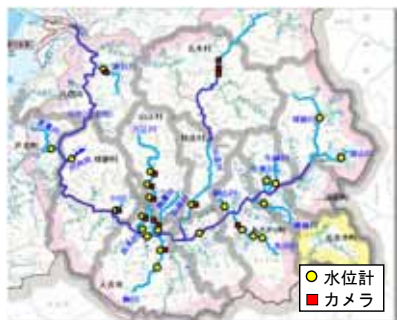
球磨川水系の水位計・河川カメラ位置図

■ 県管理河川では、水位計(危機管理水位計含む)24箇所、河川カメラ14箇所を設置しており、熊本県統合型防災システム等でも閲覧できるようにしている。  
■ 自治体及び地元住民への支援として、ハザードマップやタイムラインの作成の支援を行っている。
