速報(第一報)

# 球磨川の出水状況

平成16年8月30日

八代河川国道事務所

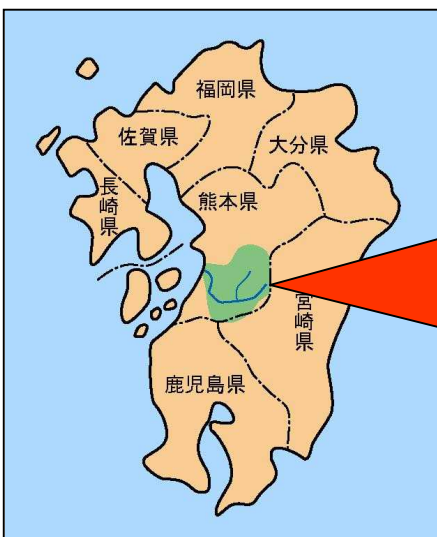
球磨川流域では山間部の一部地点で総雨量<sup>(注1)</sup>が600mmを超えましたが、流域の総雨量の平均値<sup>(注2)</sup>は約340mmでした。人吉の総雨量は196mm、八代の総雨量は95mmでした。

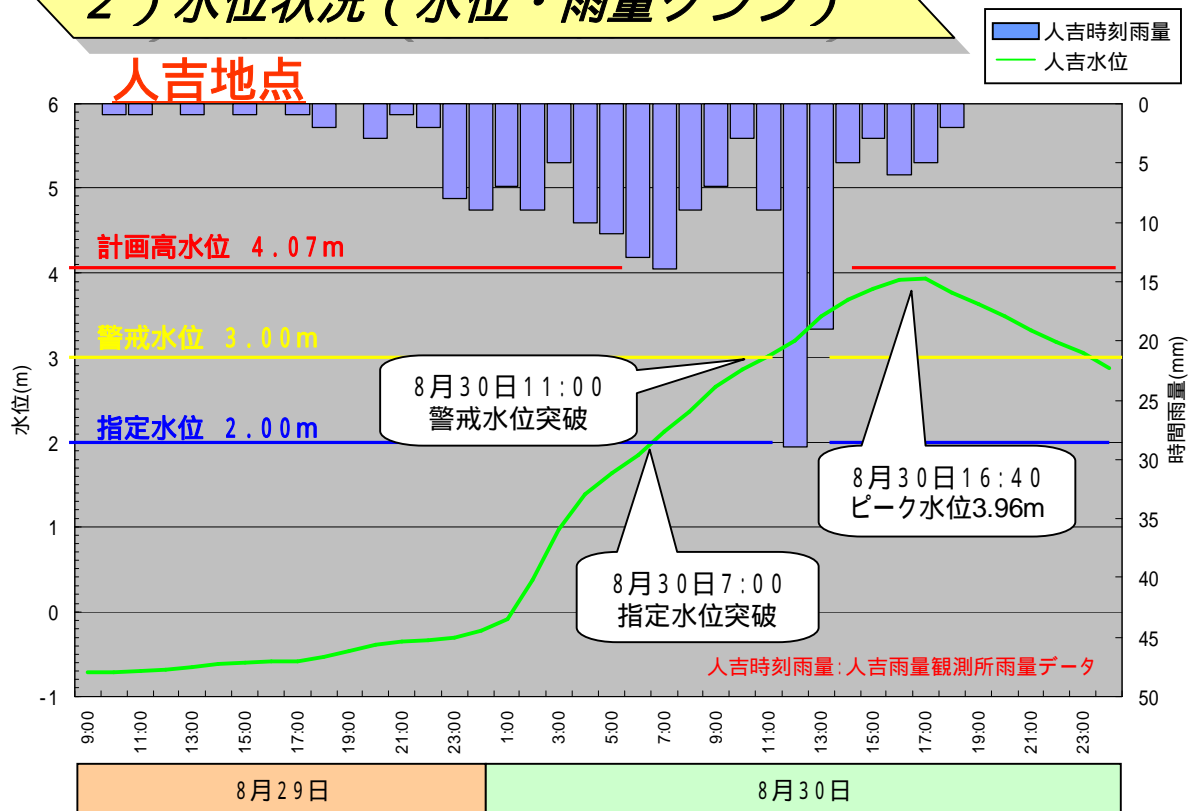
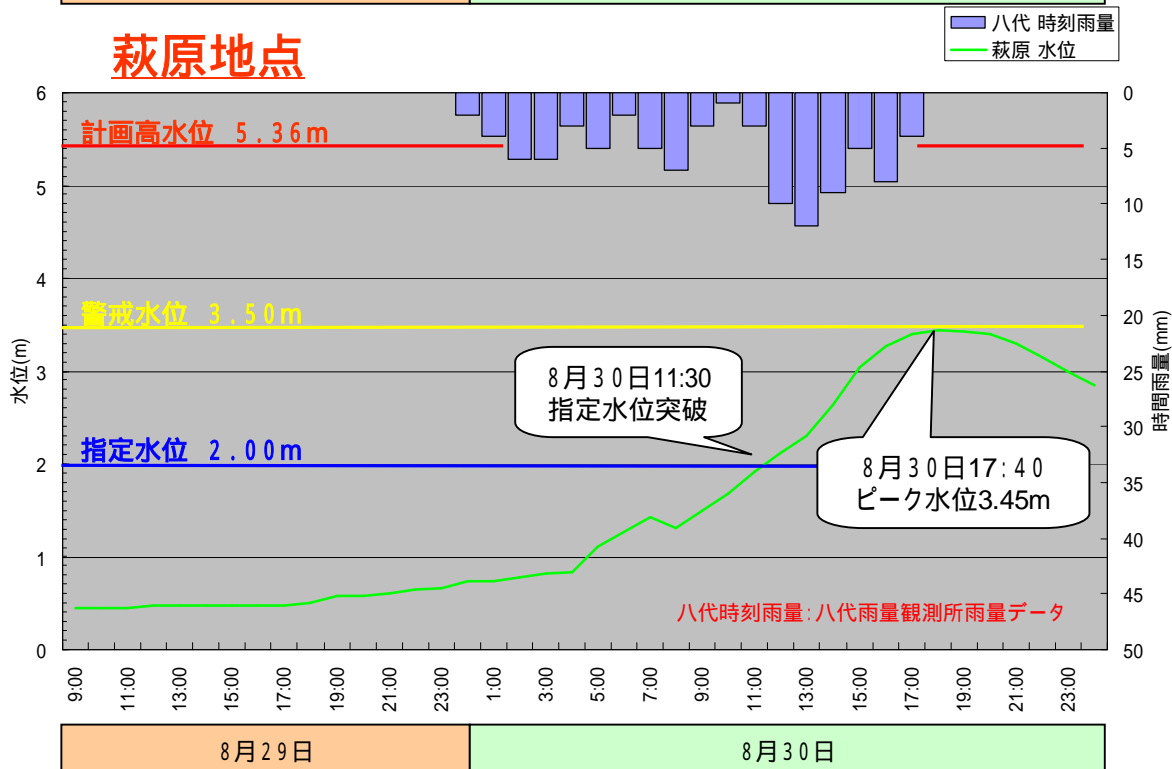
### 2) 水位状況 (水位・雨量グラフ)

- 1) 指定水位: 各水防管理団体が、水防活動に入る準備を行うための水位
- 2) 警戒水位: 各水防管理団体が、水害の発生に備えて出動し、又は出動の準備に入る水位
- 3) 計画高水位: 計画の河道で計画の流量を安全に流すために設定した水位
